# Asbestinventarisatetest

Elektriciteitstraat 27/706, 2800 Mechelen

Attestnummer : **20250621-000132.000**

Uitgegeven op : **21.06.2025**

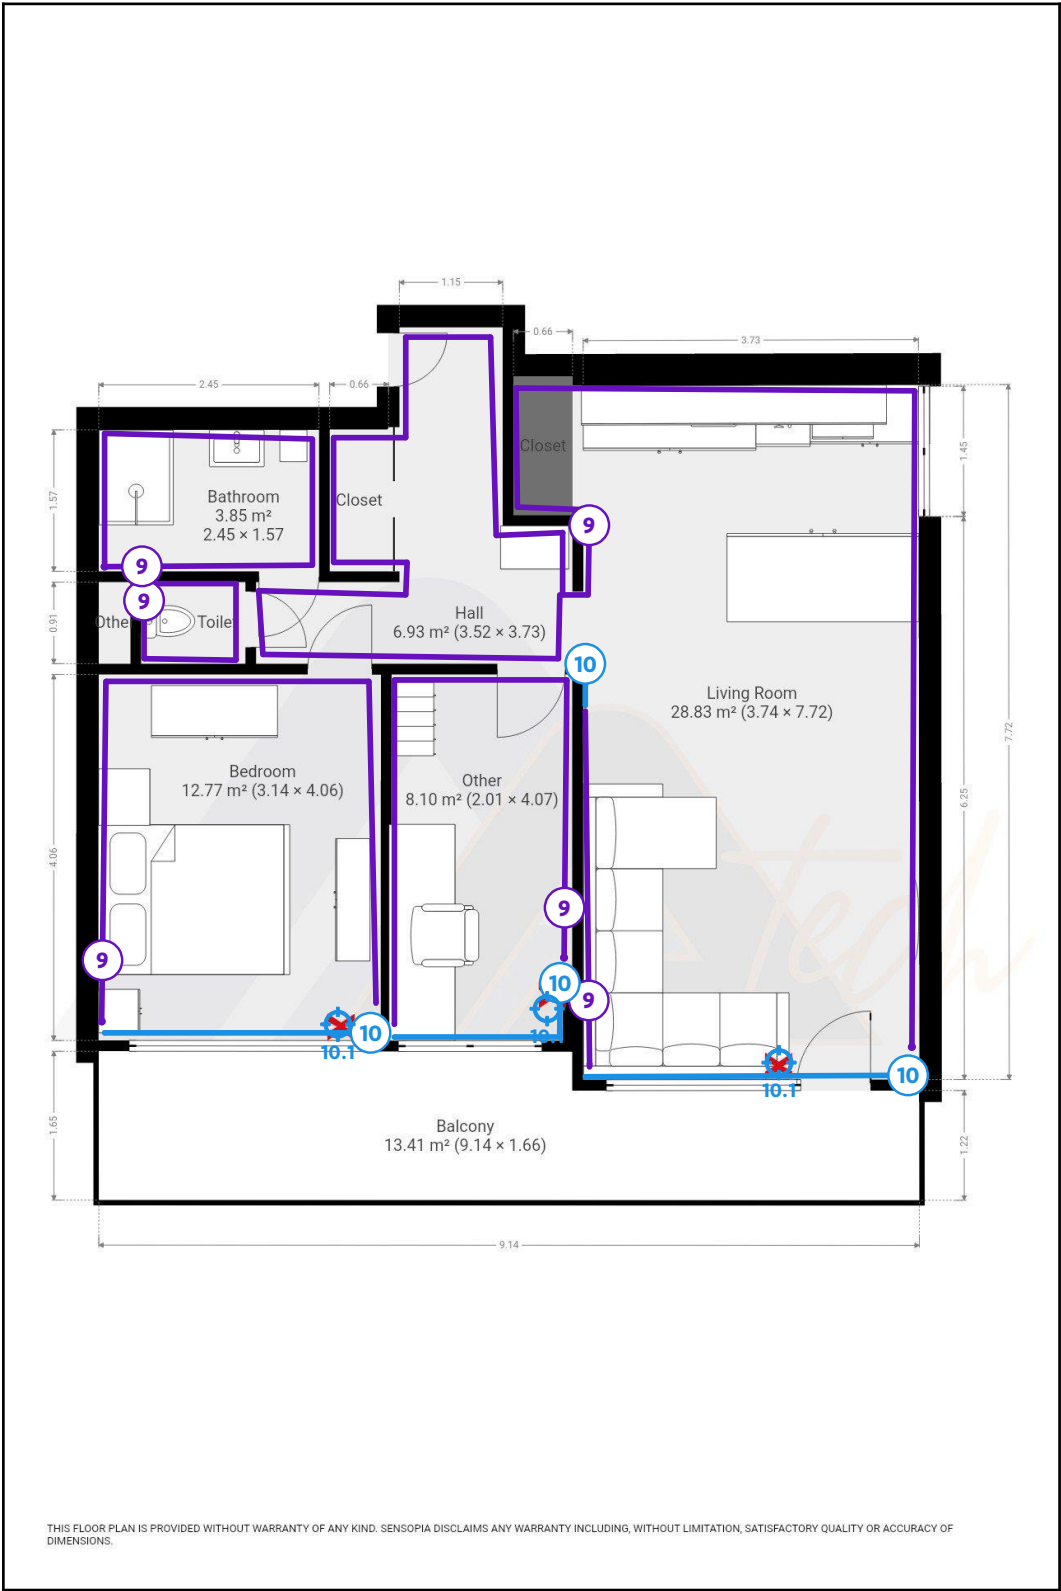
# Plan 1.2: grondplan app muren

9. muren niet bepleisterd	Advies	-
10. Pleisterwerk muren	Geen asbest	-
10.1 Code: MM001	Mengmonster	-
