Asbestinventarisatetest

Houtzijde 121A, 2275 Lille

Attestnummer : 20250606-000011.000

Uitgegeven op : 06.06.2025

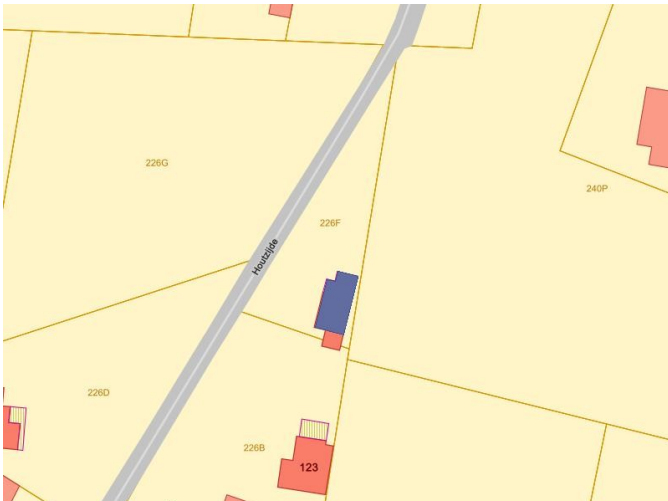
Zone 1: Constructie

- 0 Asbestmaterialen
- 0 Beperkingen
- 0 Uitsluitingen
- 0 Roerende goederen
- 0 Puin, steenslag, (water)bodem
- 1 Advies
- 2 Geen asbest

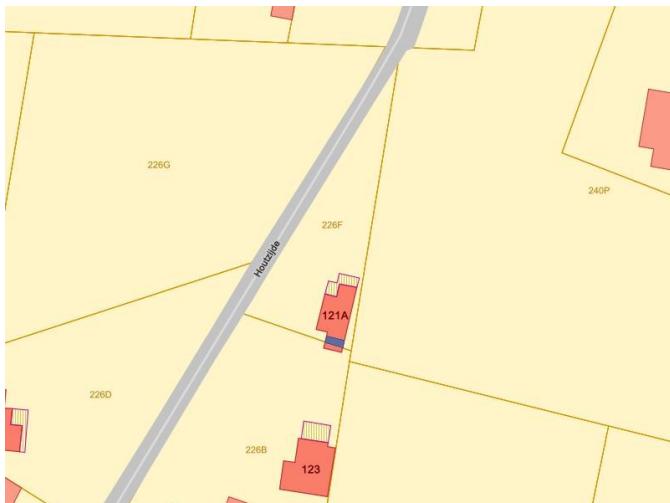
Zone 2: Schuur

- 1 Asbestmateriaal**
- 0 Beperkingen
- 0 Uitsluitingen
- 0 Roerende goederen
- 0 Puin, steenslag, (water)bodem
- 0 Adviezen
- 0 Geen asbest

Beschrijving	Type	Actie
1. Golfplaten	Asbestmateriaal	Verwijderen
1.1 Code: 5.06919	Puntmonster	-

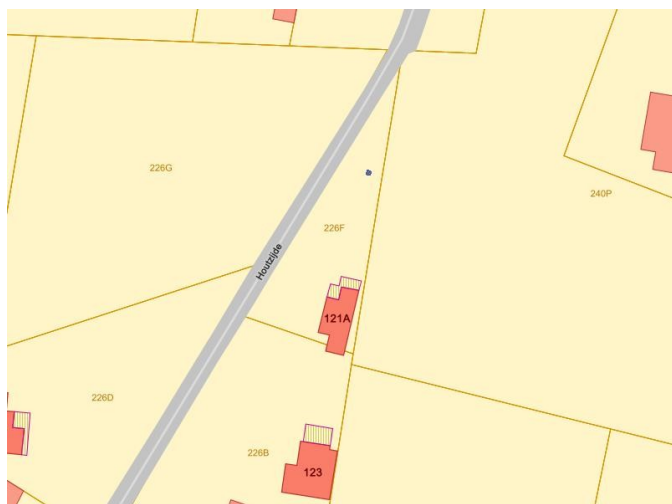
Zone 4: Put

- 0 Asbestmaterialen
- 1 **Beperking**
- 0 Uitsluitingen
- 0 Roerende goederen
- 0 Puin, steenslag, (water)bodem
- 0 Adviezen
- 0 Geen asbest
