Asbestinventarisatattest

Lijsterslaan 13, 1600 Sint-Pieters-Leeuw

Attestnummer : 20250606-000140.000

Niet-asbestveilig

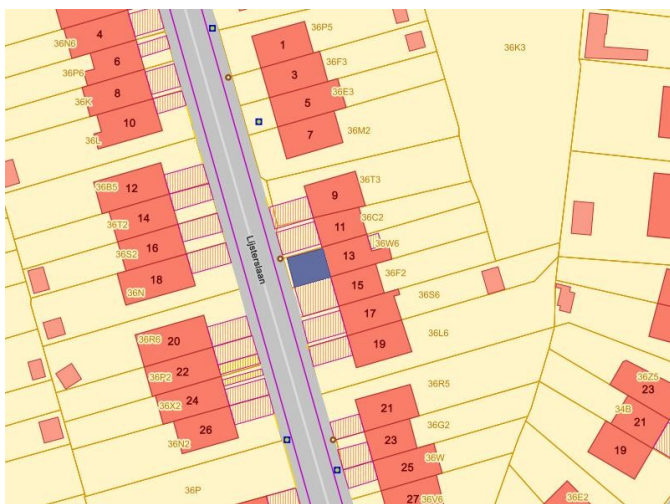
Zone 1: Oprit

| 0 | Geen asbest |

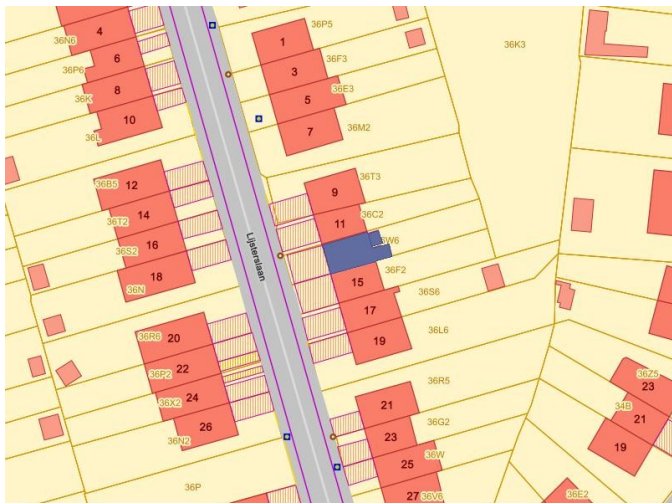
Zone 2: Woning

2 Asbestmaterialen

4 Geen asbest

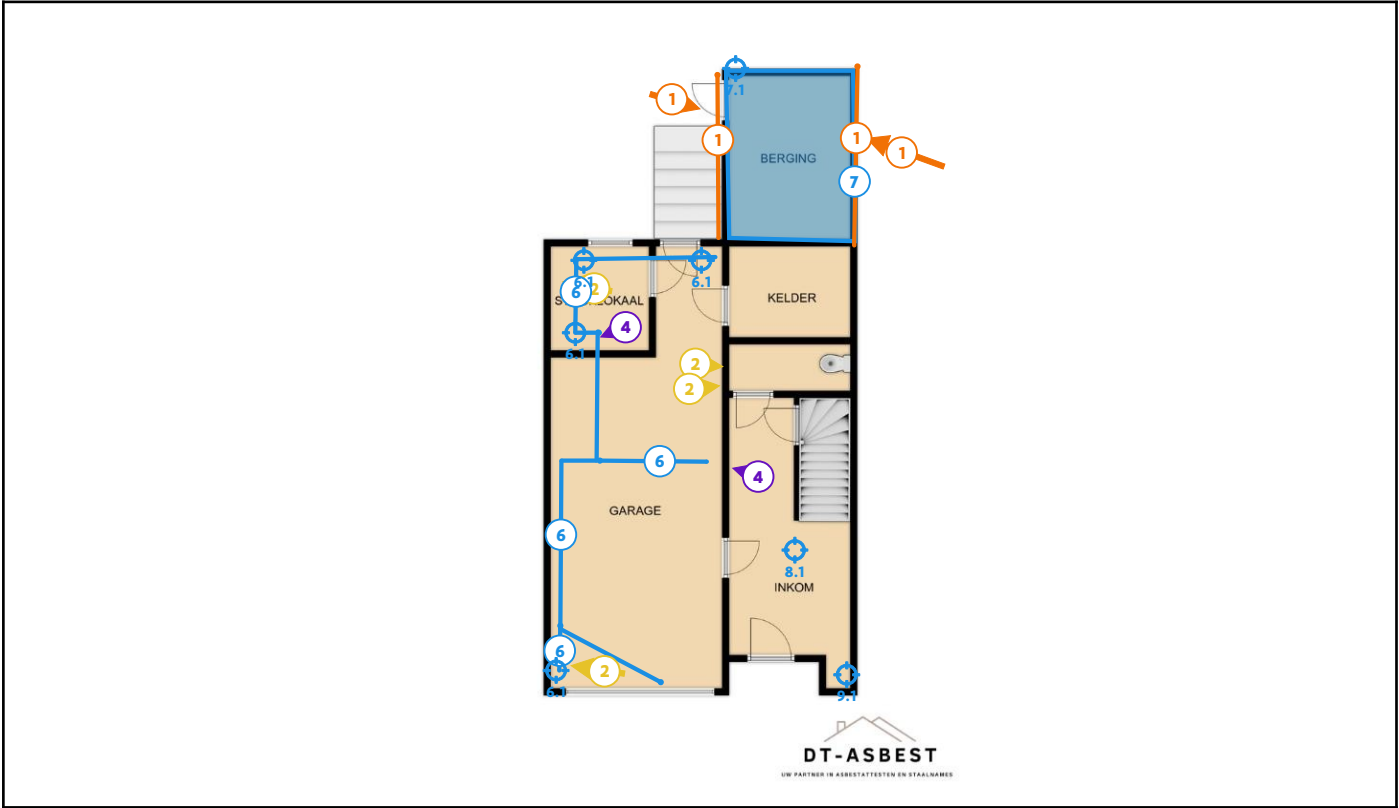
Plan 2.1: Plan kelder

Beschrijving	Type	Actie
1. Deksteen plat dak	Asbestmateriaal	Verwijderen
2. Bakeliet schakelmateriaal	Asbestmateriaal	Zorgvuldig beheren
4. Verwarmingstoestellen	Advies	-
6. Leidingisolatie verwarmingsbuizen	Geen asbest	-
6.1 Code: MM03	Mengmonster	-
7. Roofing	Geen asbest	-
7.1 Code: PM01	Puntmonster	-
8. Pleisterwerk plafonds	Geen asbest	-
8.1 Code: MM02	Mengmonster	-

9. Pleisterwerk muren	Geen asbest	-
9.1 Code: MM01	Mengmonster	-

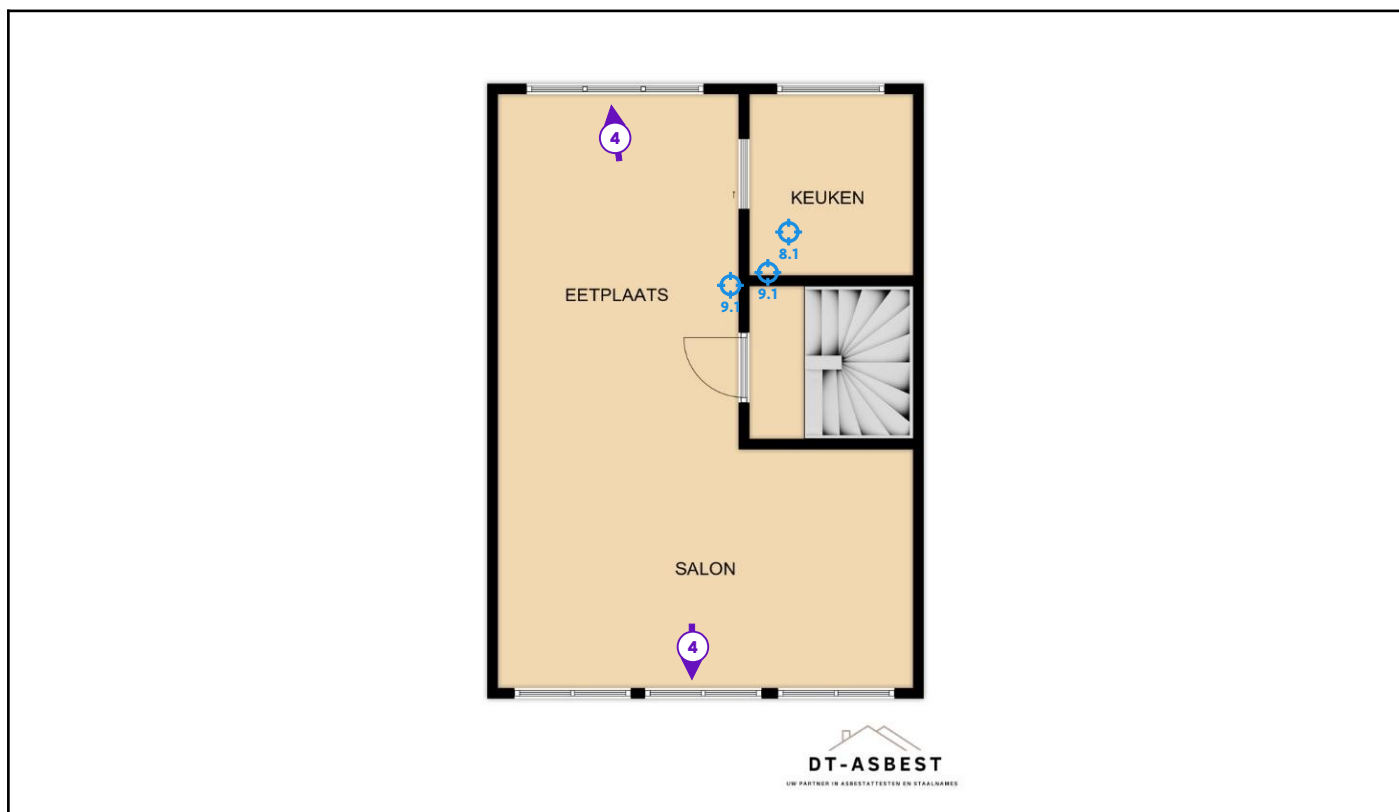
Plan 2.2: Plan glv

Beschrijving	Type	Actie
4. Verwarmingstoestellen	Advies	-
8. Pleisterwerk plafonds	Geen asbest	-
8.1 Code: MM02	Mengmonster	-
9. Pleisterwerk muren	Geen asbest	-
9.1 Code: MM01	Mengmonster	-

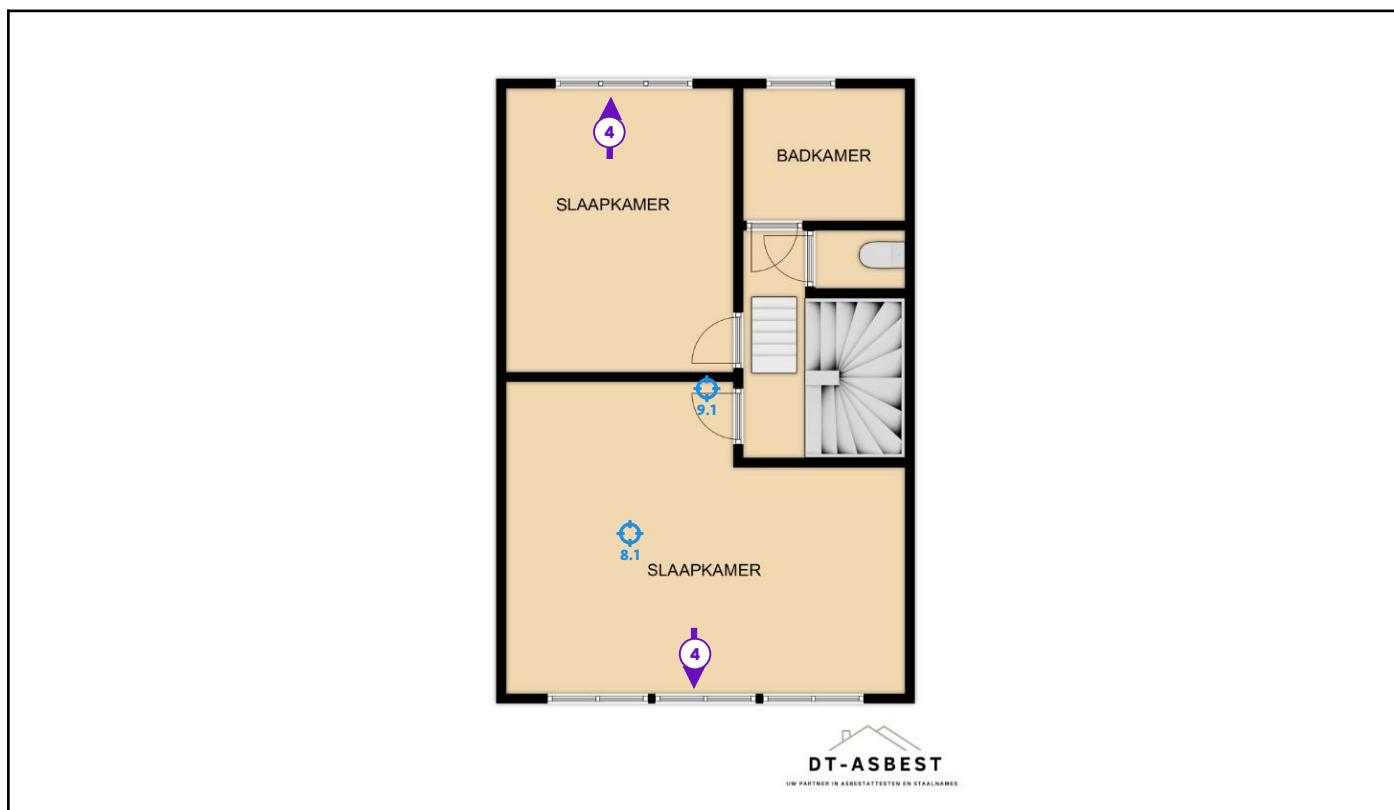
Plan 2.3: Plan v1

Beschrijving	Type	Actie
4. Verwarmingstoestellen	Advies	-
8. Pleisterwerk plafonds	Geen asbest	-
8.1 Code: MM02	Mengmonster	-
9. Pleisterwerk muren	Geen asbest	-
9.1 Code: MM01	Mengmonster	-

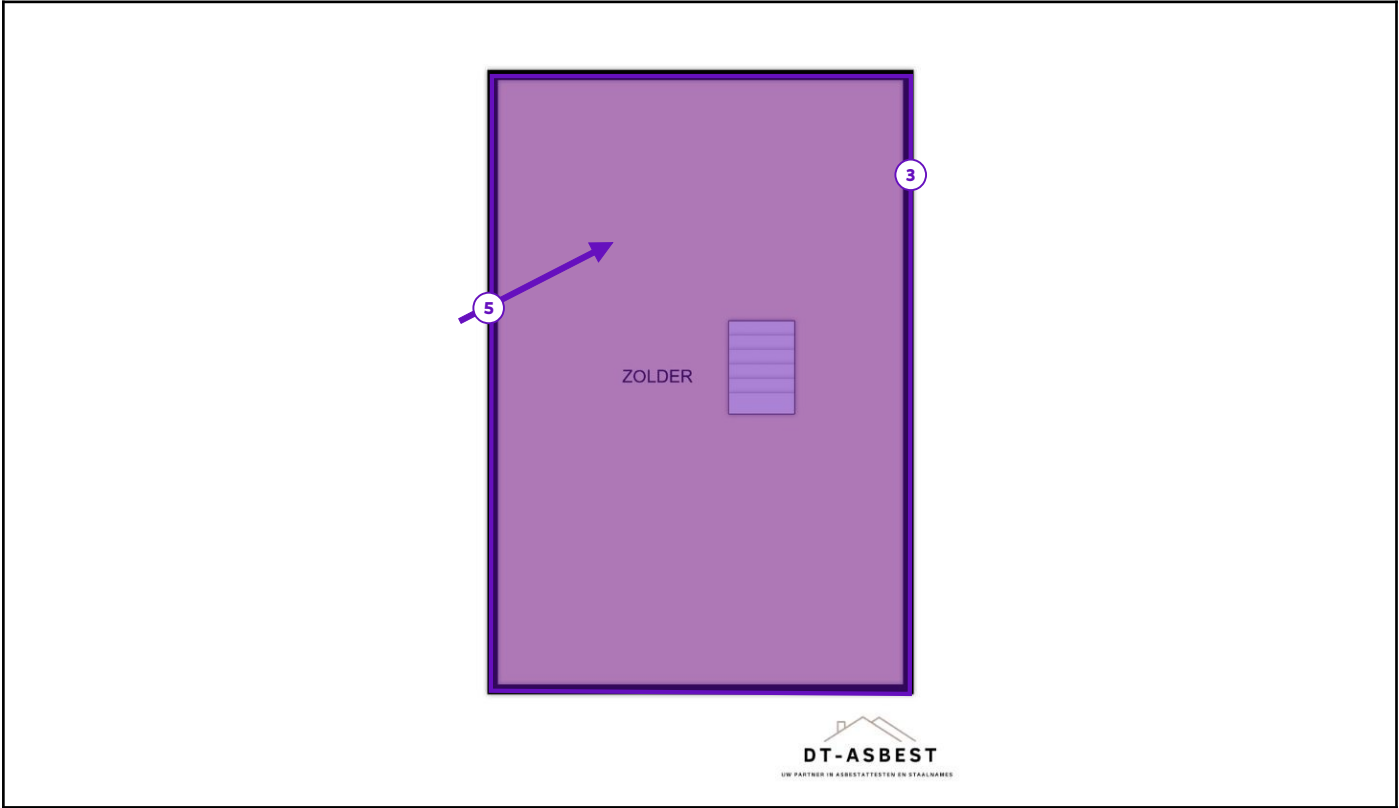
Plan 2.4: Plan zolder

Beschrijving	Type	Actie
3. Onderdak	Advies	-
5. Vloerzeilen	Advies	-
