Asbestinventarisatattest

Puithoekstraat 8, 9700 Oudenaarde

Attestnummer : 20250423-000201.000

Uitgegeven op : 23.04.2025

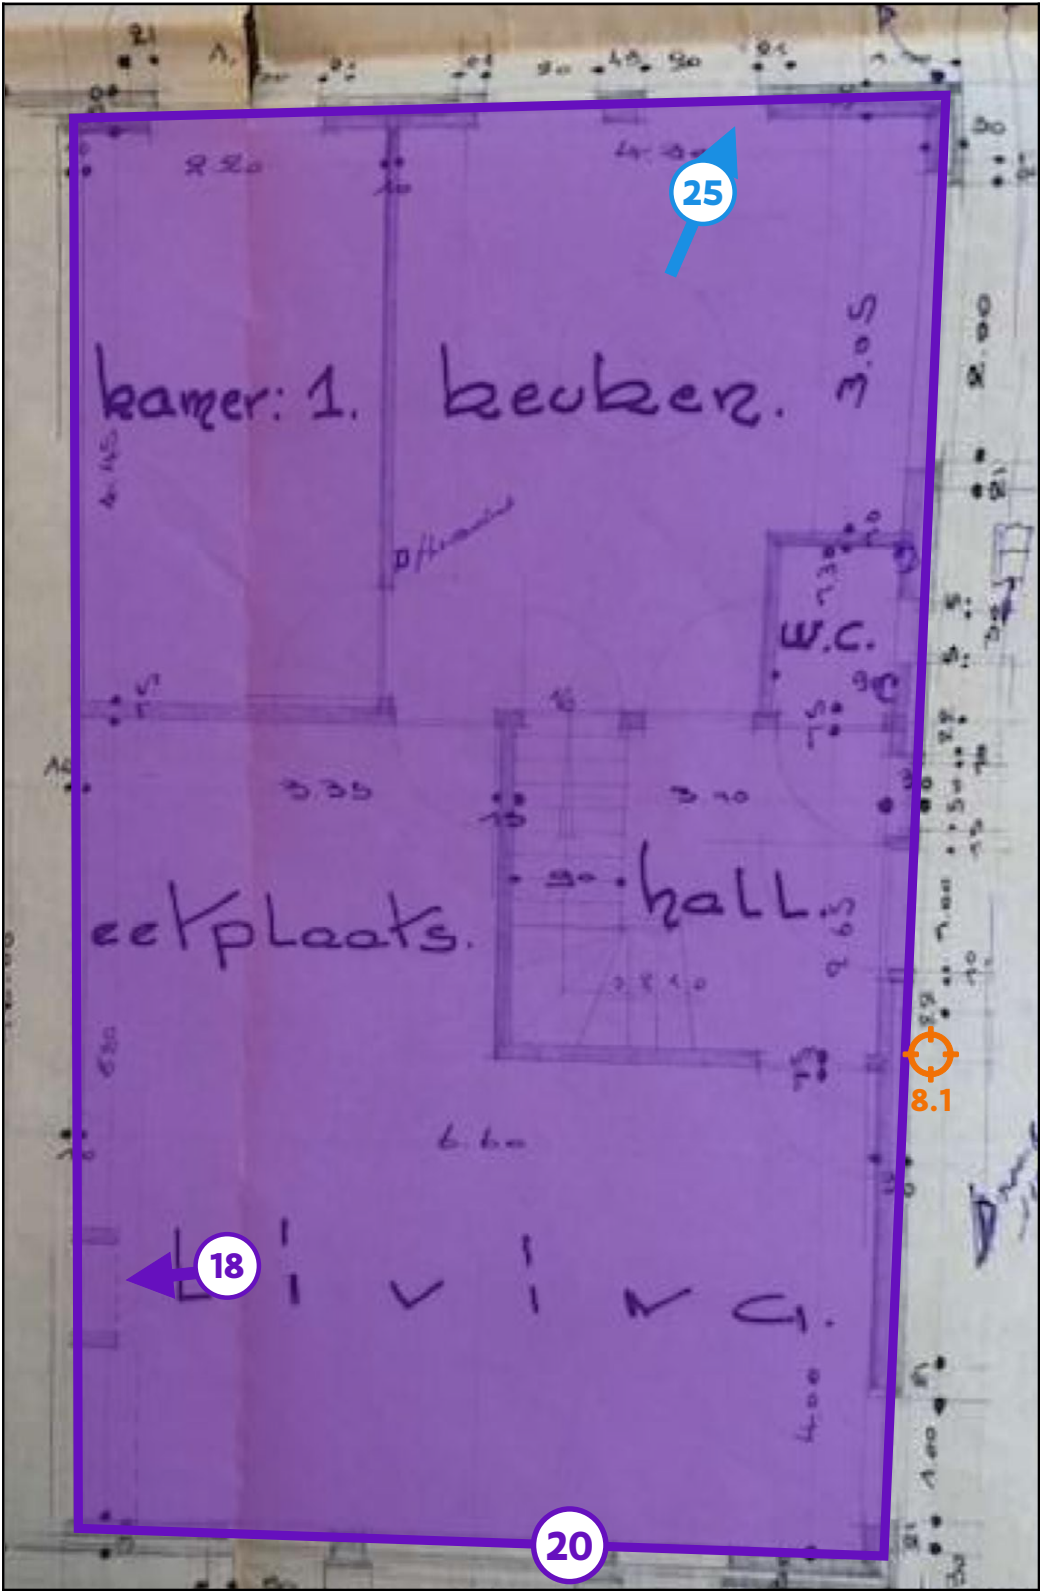
Plan 1.6: Gelijkvloers

8. Mastiek/kit tussen muur en profiel buiten	Asbestmateriaal	Verwijderen
8.1 Code: M04	Mengmonster	-
18. Dichtingskoord (Niet verdacht)	Advies	-
20. Tegellijm achter vloertegels en plinttegels	Advies	-
25. Coating spoelbak	Geen asbest	-

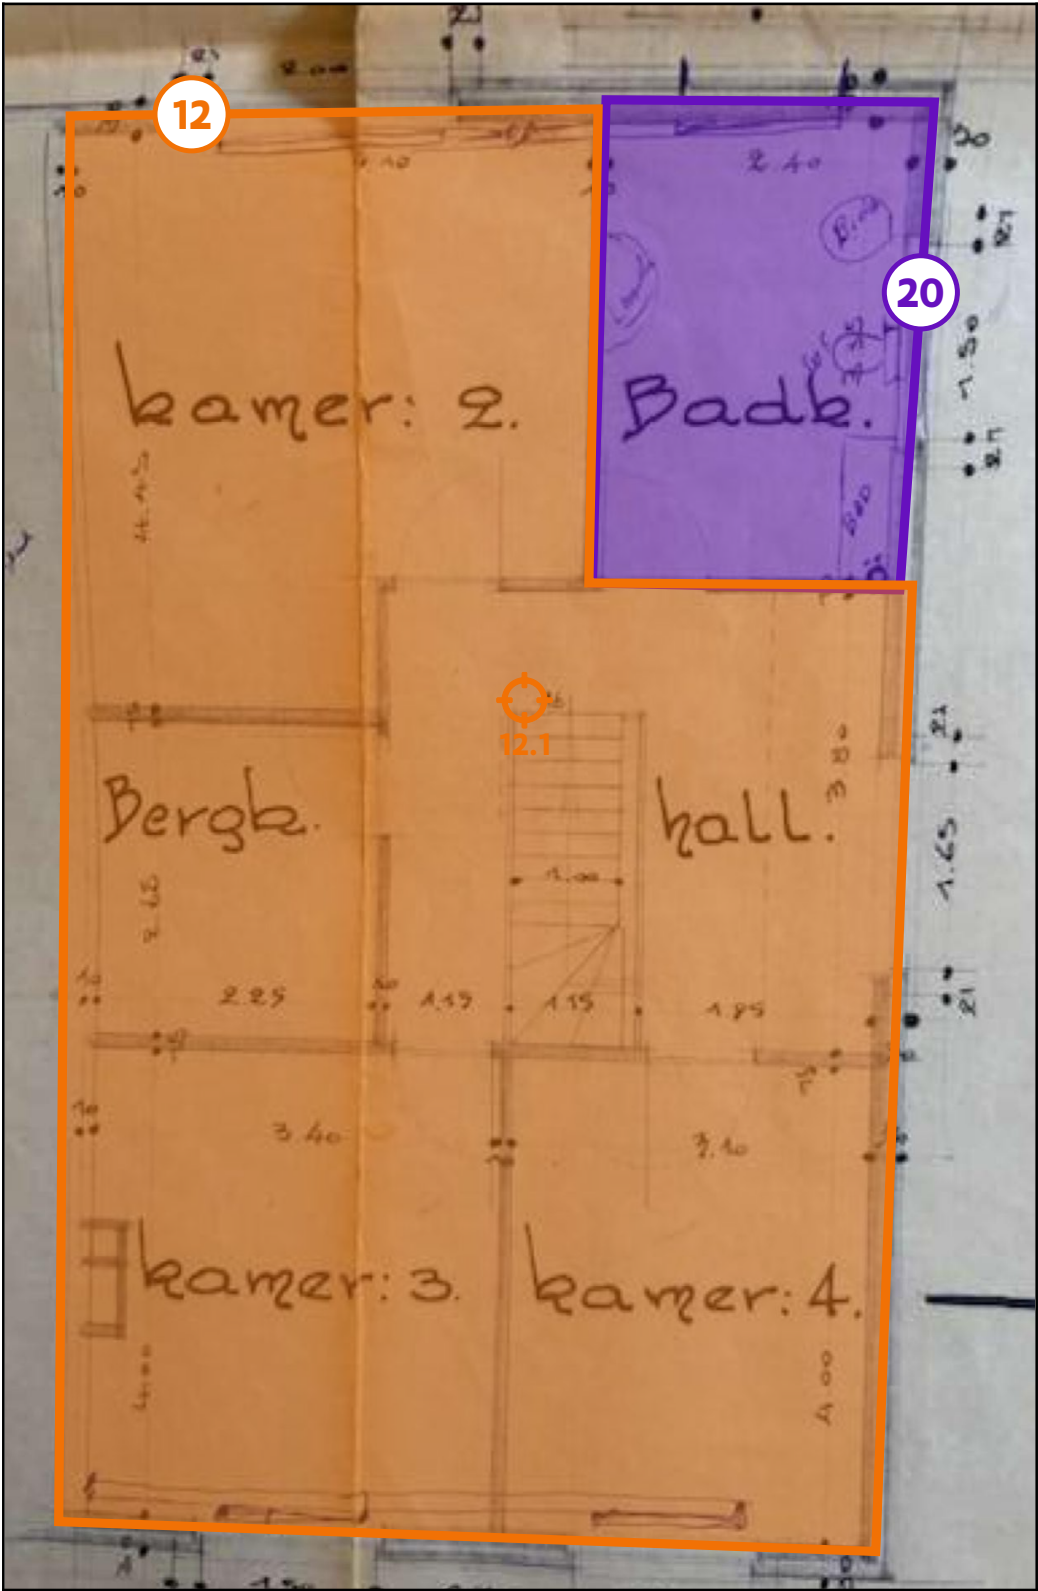
Plan 1.7: 1Ste verdieping

12. Vloerzeil met verdachte onderlaag	Asbestmateriaal	Verwijderen
12.1 Code: M05	Puntmonster	-
20. Tegellijn achter vloertegels en plinttegels	Advies	-

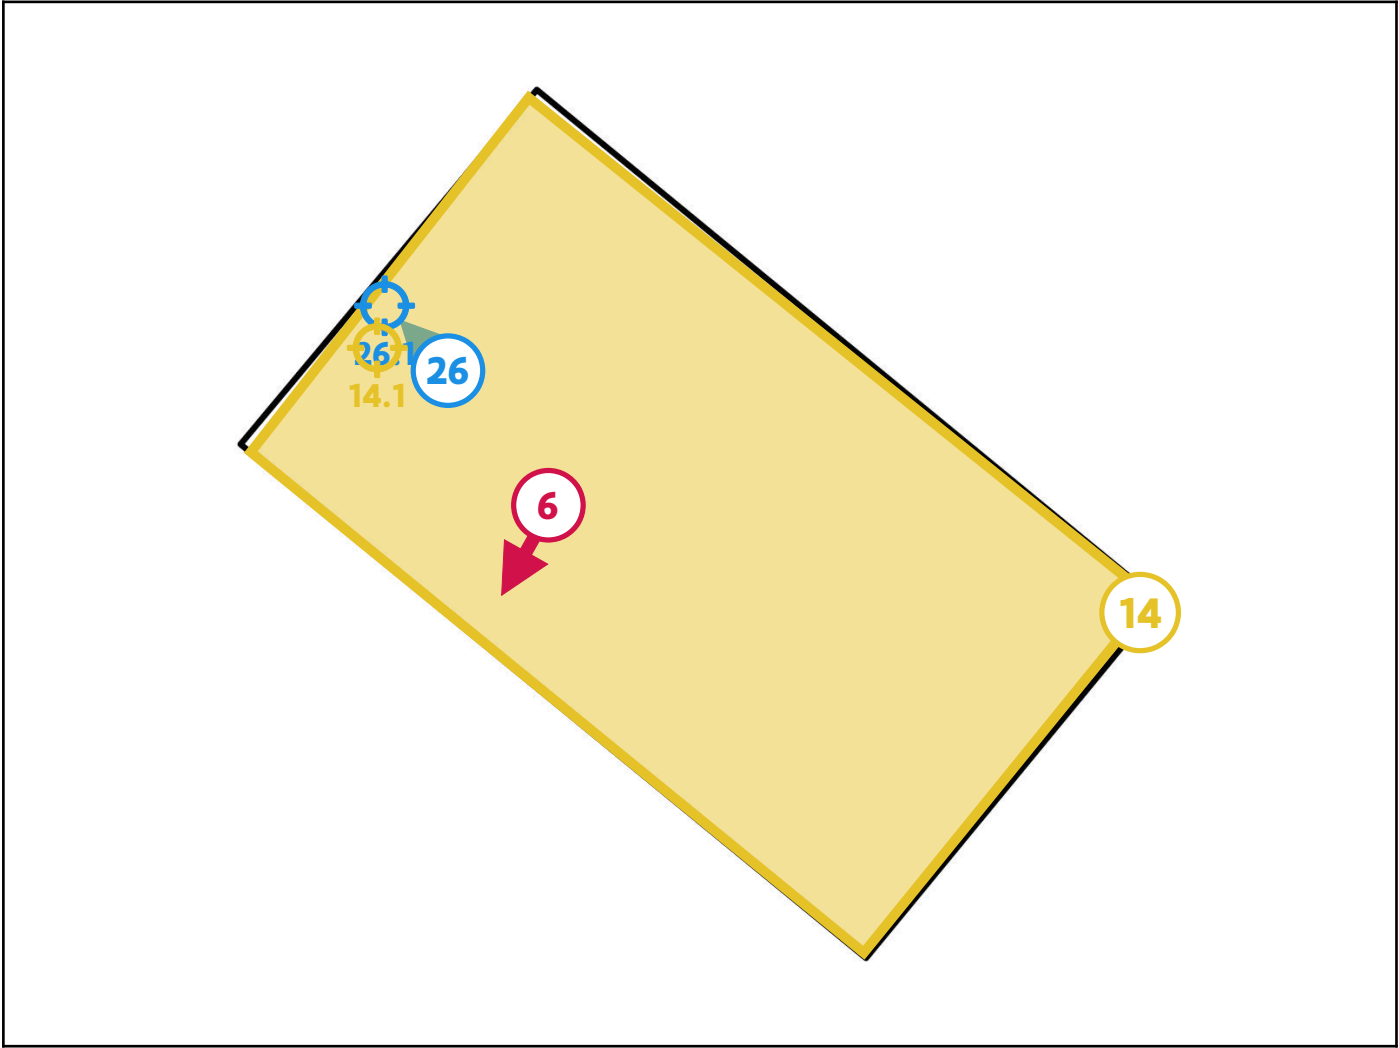
Plan 1.8: Zolder

Beschrijving	Type	Actie
6. Dakleien	Asbestmateriaal	Dringend verwijderen
14. Onderdak cementplaat	Asbestmateriaal	Zorgvuldig beheren
14.1 Code: M06	Puntmonster	-
26. Mastiek/kit tussen glas en profiel - zolder	Geen asbest	-
26.1 Code: M07	Puntmonster	-

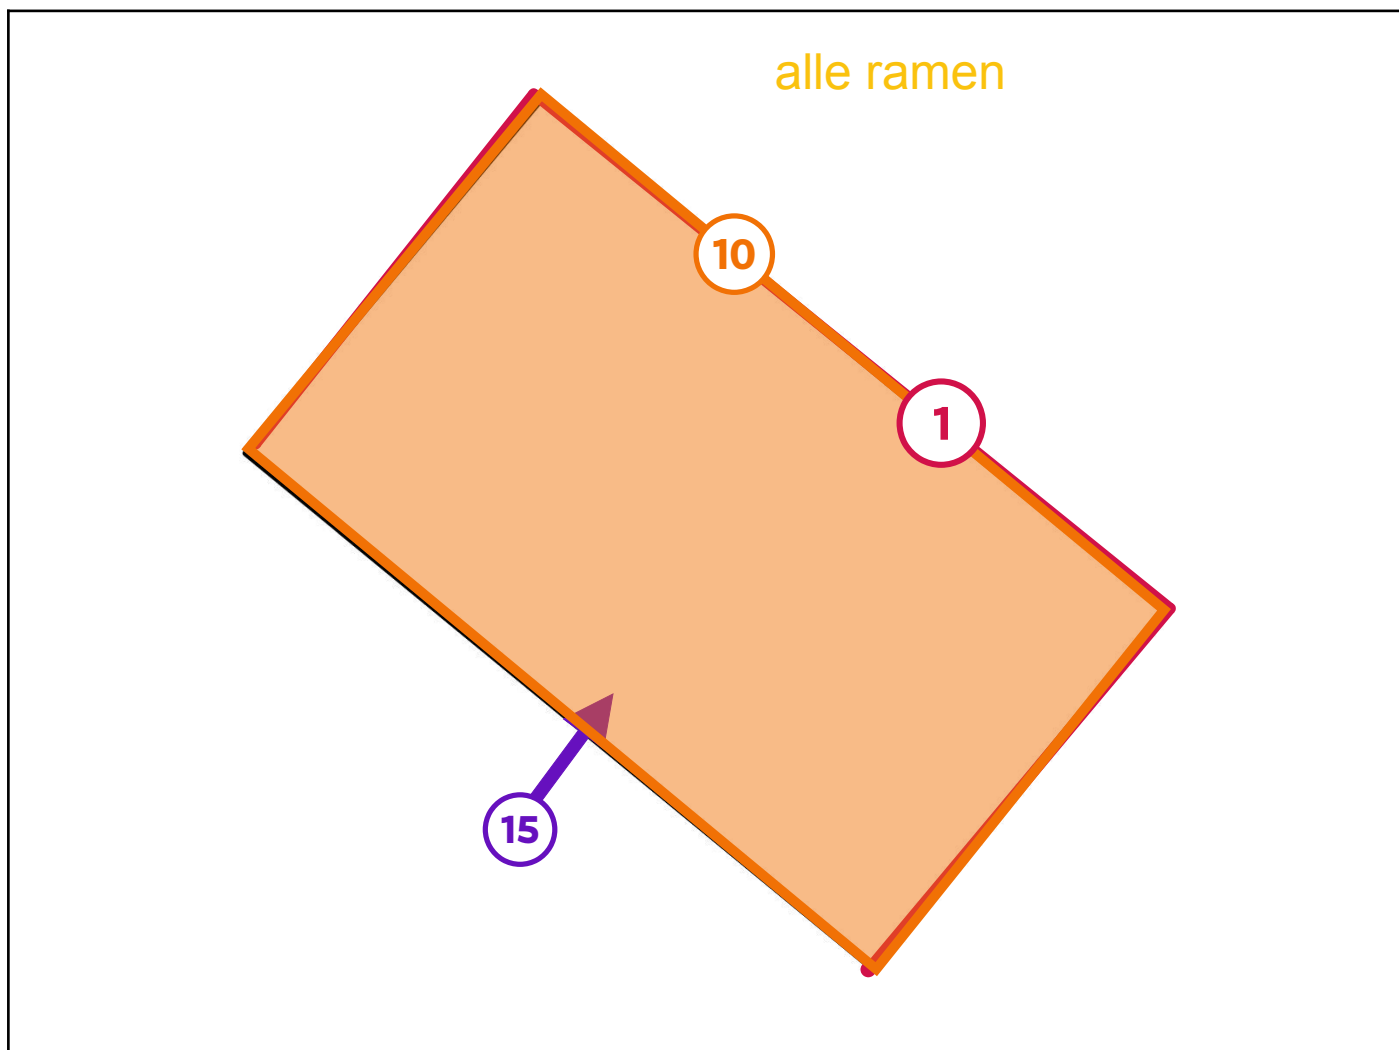
Plan 1.9: Dak

Beschrijving	Type	Actie
1. Dakgoot - Contaminatie	Asbestmateriaal	Dringend verwijderen
8. Mastiek/kit tussen muur en profiel buiten	Asbestmateriaal	Verwijderen
10. Dakbedekking - Dakleien woning	Asbestmateriaal	Verwijderen
15. Binnenzijde en bovenzijde van de schouw	Beperking	-

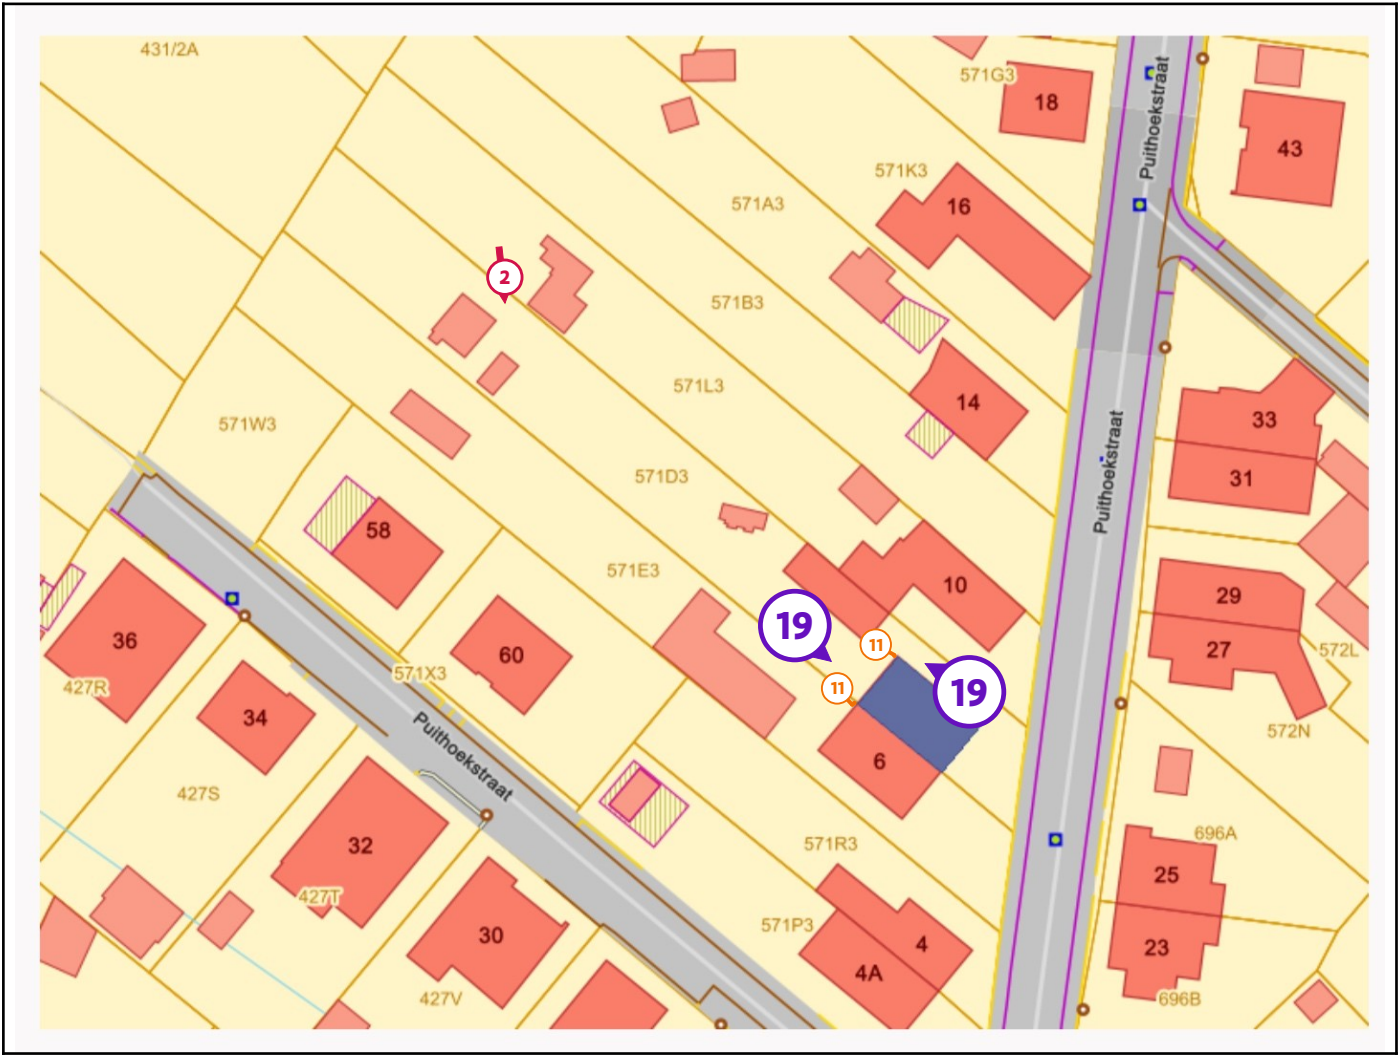
Plan 1.10: IMG_3888

Beschrijving	Type	Actie
2. Golfplaat en cementplaat	Asbestmateriaal	Dringend verwijderen
11. Deksteen	Asbestmateriaal	Verwijderen
19. Ondergrondse leidingen	Advies	-

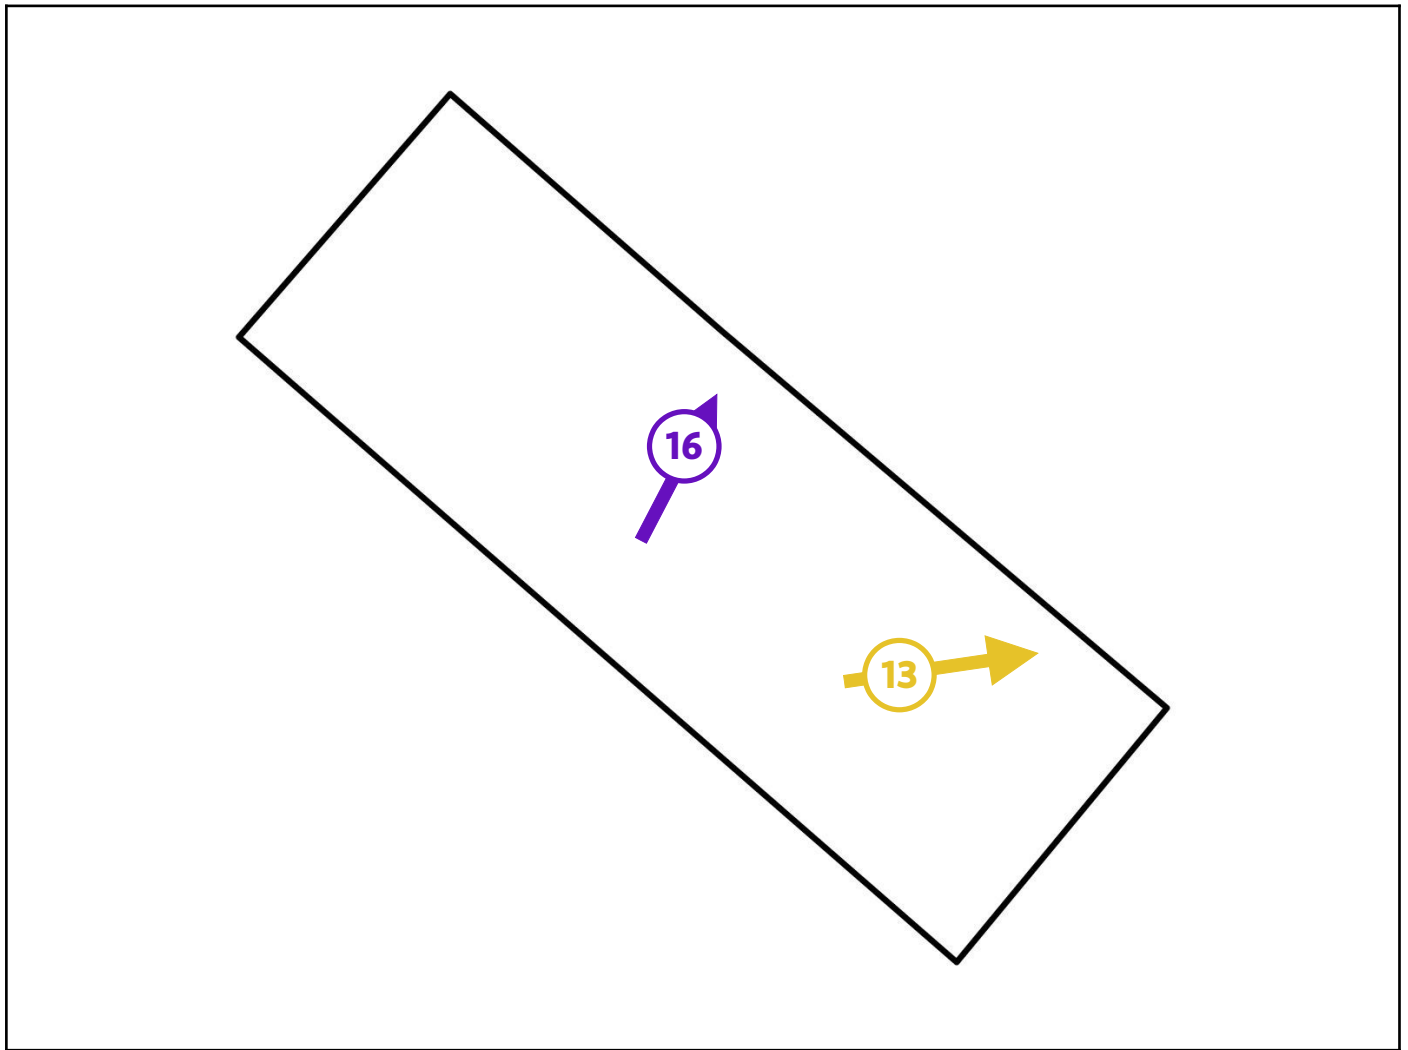
Plan 2.1: Garage gelijkvloers

Beschrijving	Type	Actie
13. Bakeliet meter- en zekering kast	Asbestmateriaal	Zorgvuldig beheren
16. Brander/CV-ketel - Isolatie/pakkingen	Advies	-

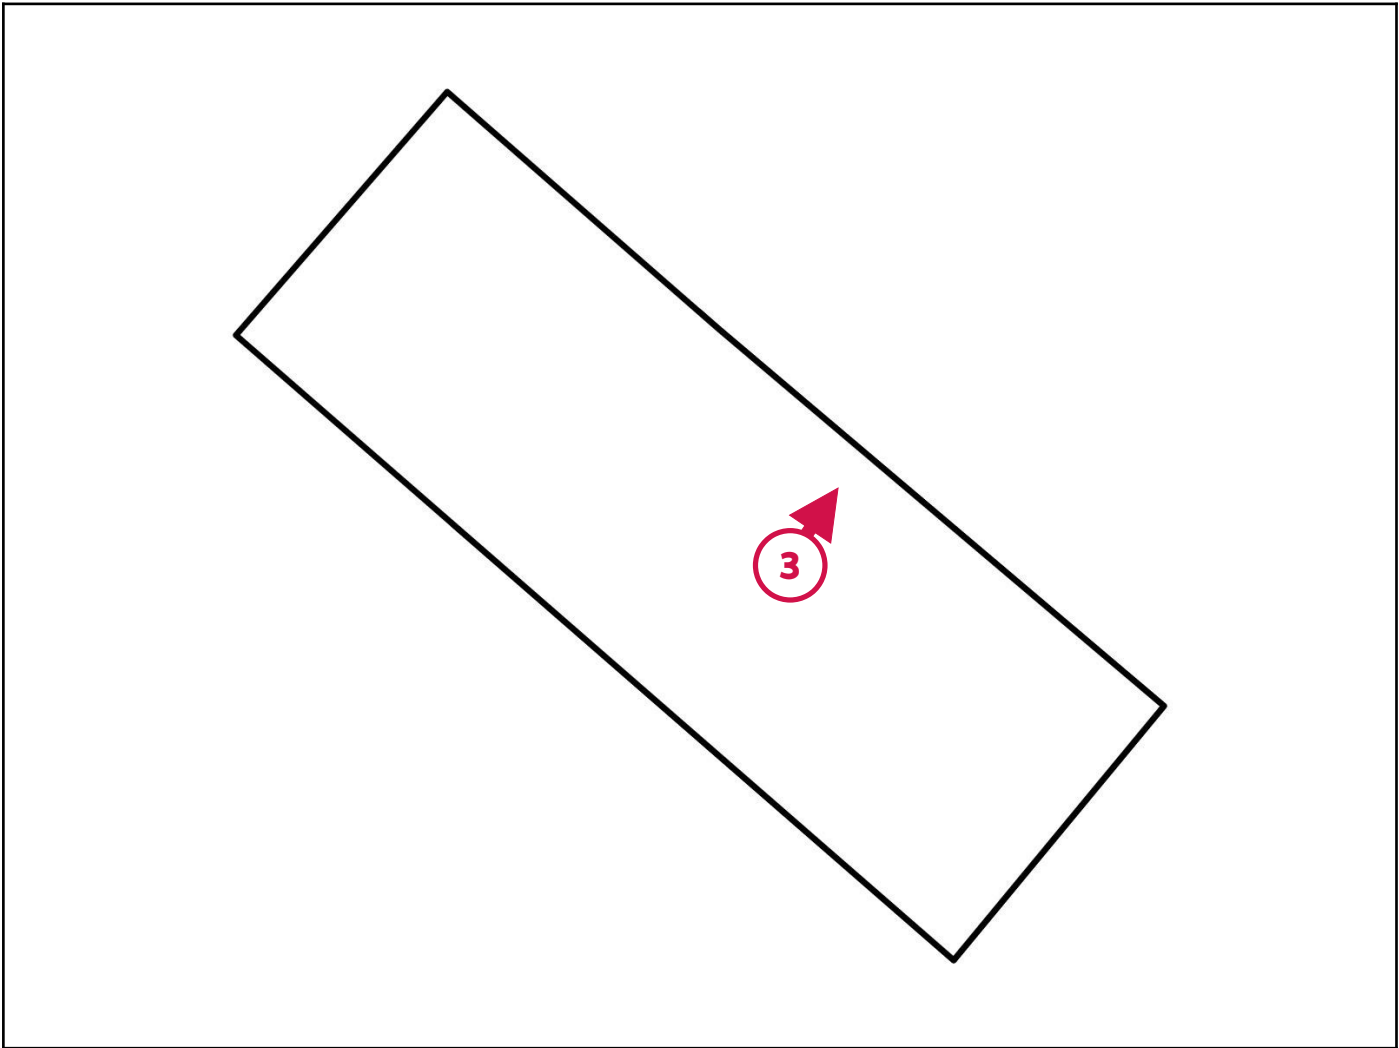
Plan 2.2: Garage 1ste verdieping

Beschrijving	Type	Actie
3. Cementbuis	Asbestmateriaal	Dringend verwijderen

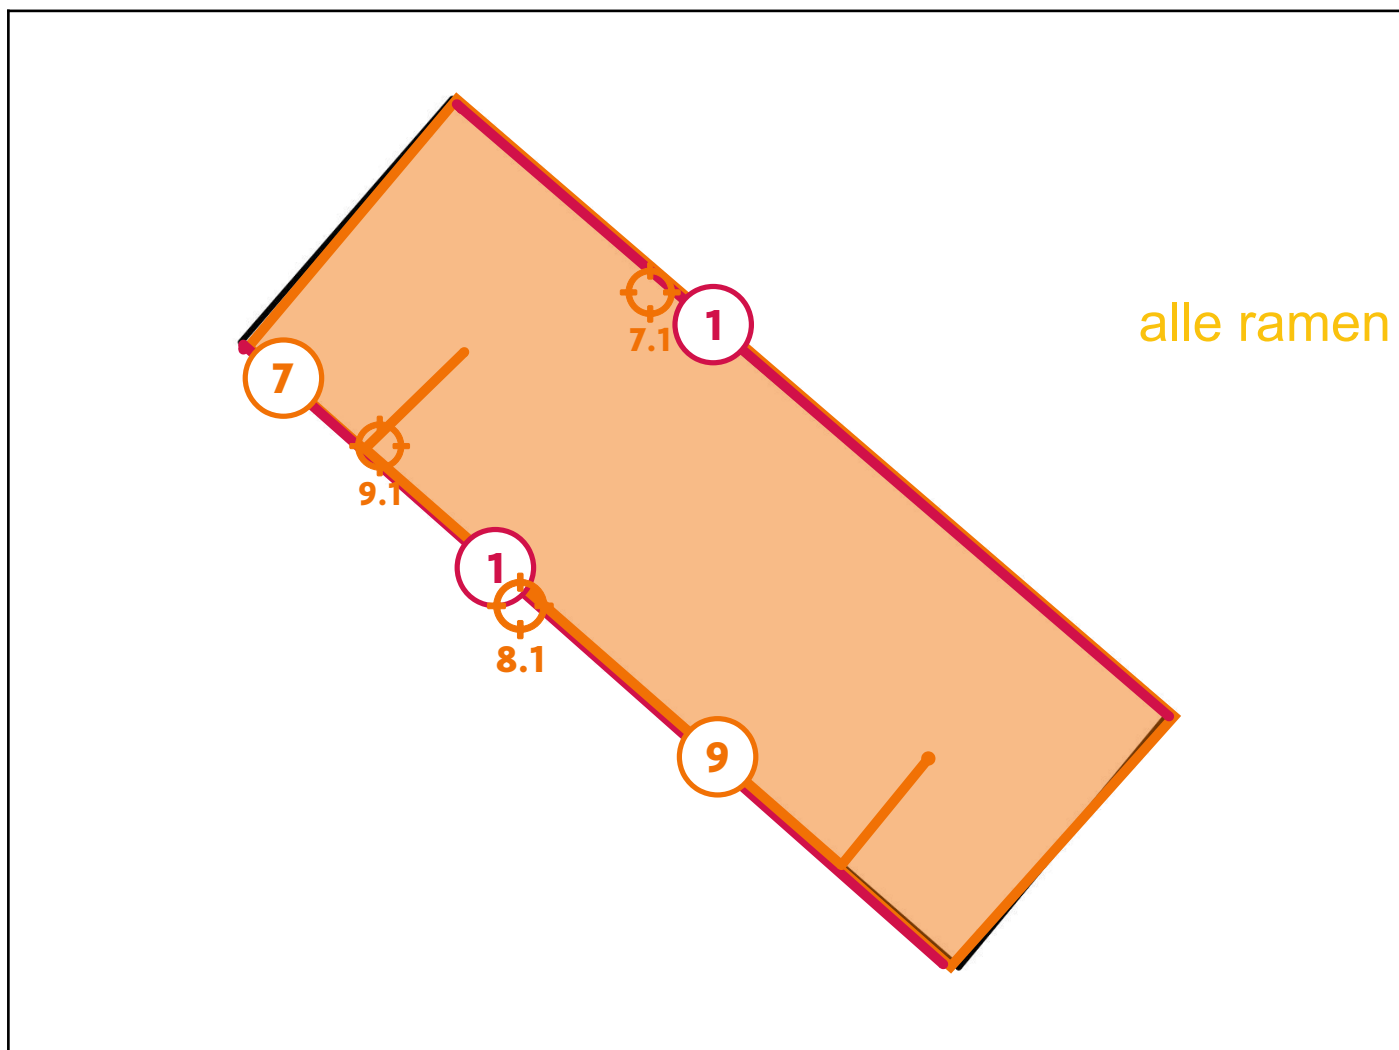
Plan 2.3: Garage dak

Beschrijving	Type	Actie
1. Dakgoot - Contaminatie	Asbestmateriaal	Dringend verwijderen
7. Dakbedekking - Dakleien garage	Asbestmateriaal	Verwijderen
7.1 Code: M02	Puntmonster	-
8. Mastiek/kit tussen muur en profiel buiten	Asbestmateriaal	Verwijderen
8.1 Code: M04	Mengmonster	-
9. Gevelleien	Asbestmateriaal	Verwijderen
9.1 Code: M03	Puntmonster	-

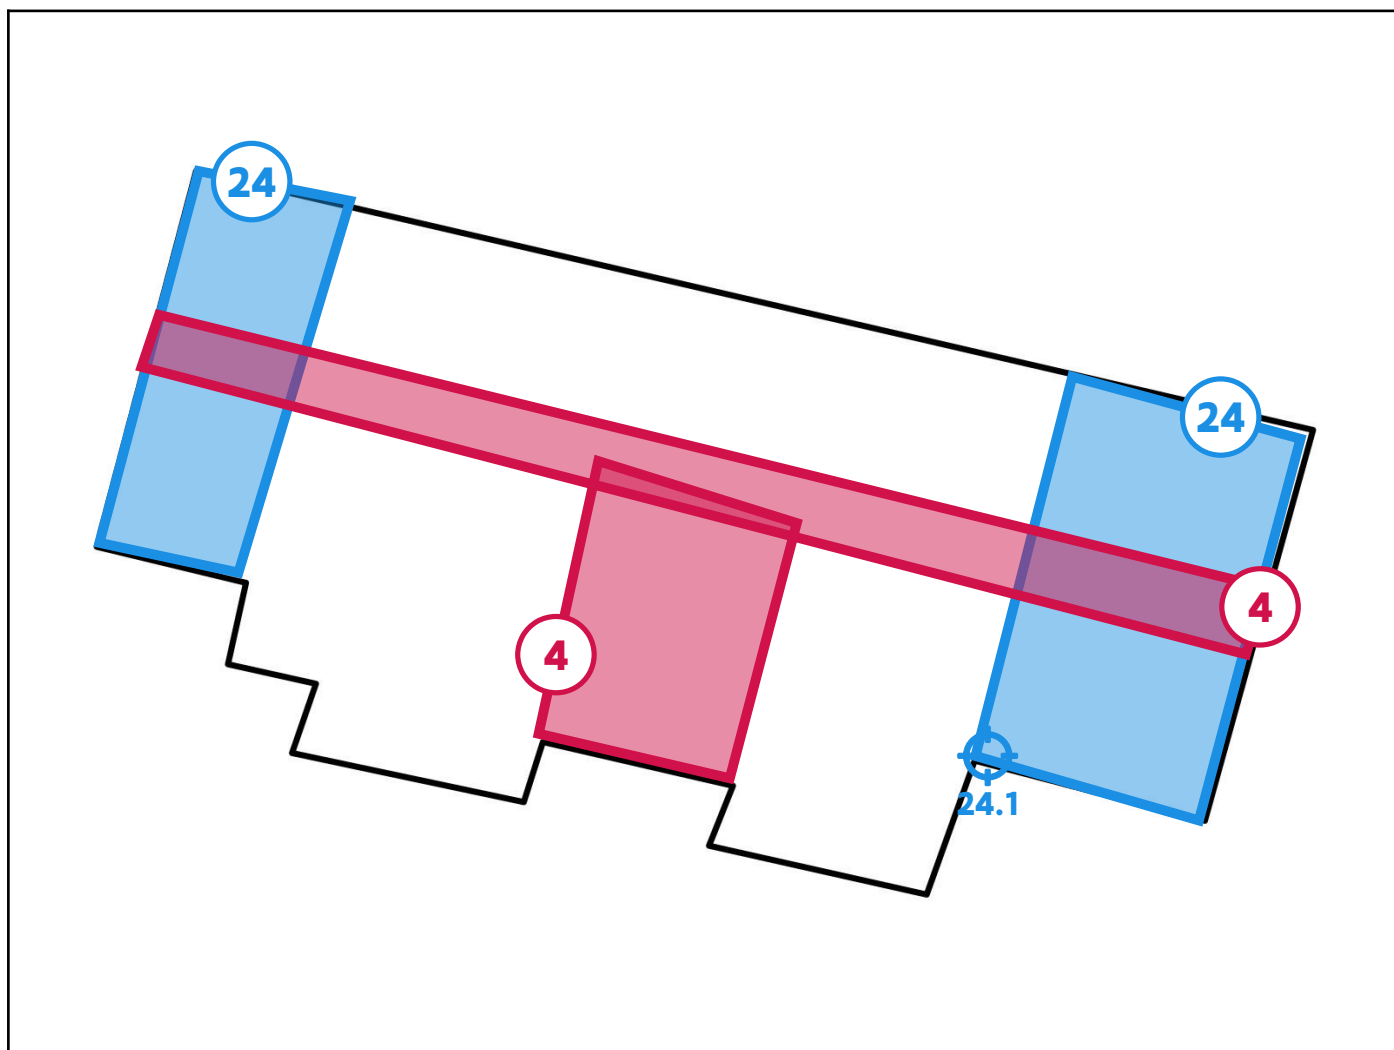
Plan 3.1: Duivenhok plan

Beschrijving	Type	Actie
4. dakbedekking - Cement golfplaten en nokken duivenhok	Asbestmateriaal	Dringend verwijderen
24. dakbedekking - bitumen golfplaten duivenhok	Geen asbest	-
24.1 Code: M08	Puntmonster	-

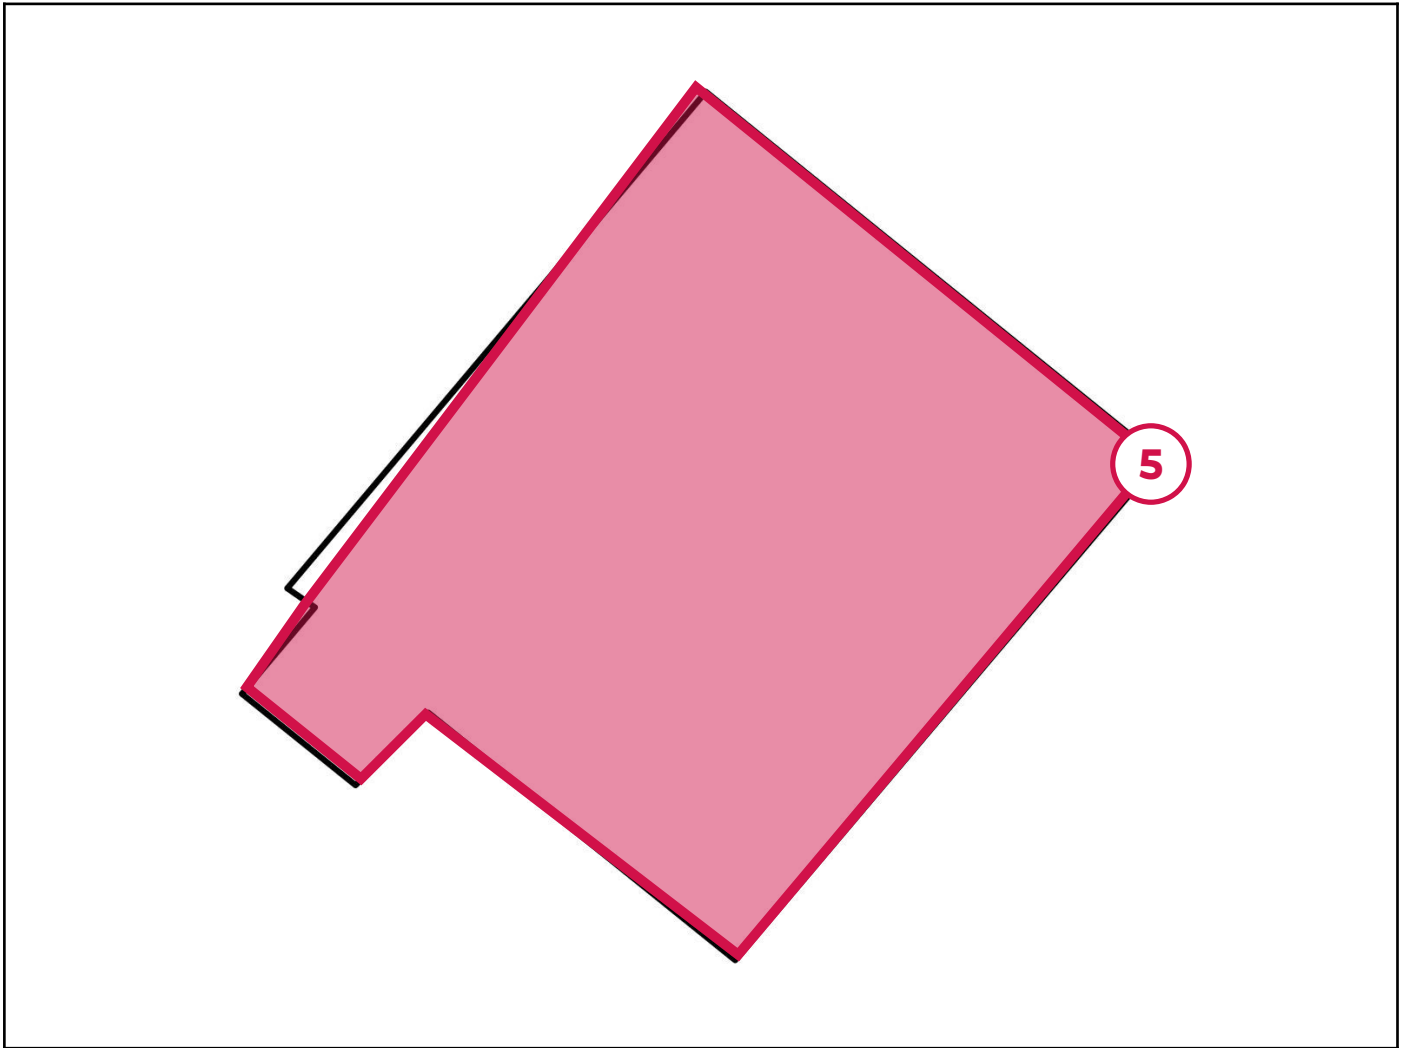
Plan 5.1: Tuinhuis plan

Beschrijving	Type	Actie
5. dakbedekking - golfplaten tuinhuis	Asbestmateriaal	Dringend verwijderen

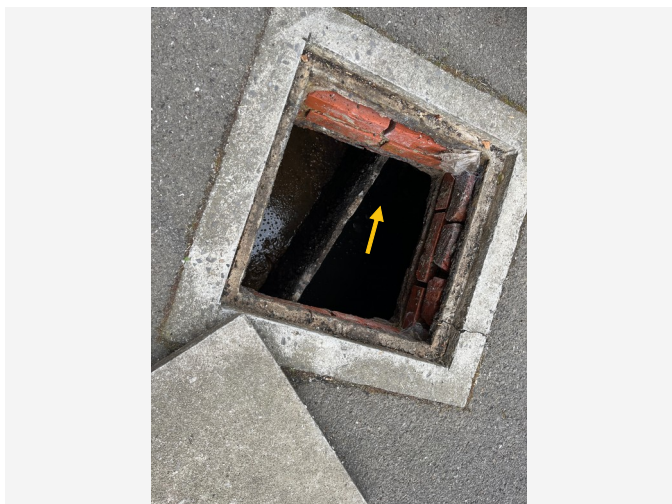
Identificatiemethode	Redelijk vermoeden
Primaire drager	Sanitaire infrastructuur en uitrusting (toe- en afvoer)
(Asbest)materiaal	Buis, koker, leiding, pijp, doorvoer
Bindmiddel	Cement
Gebondenheid bindmiddel	Hecht

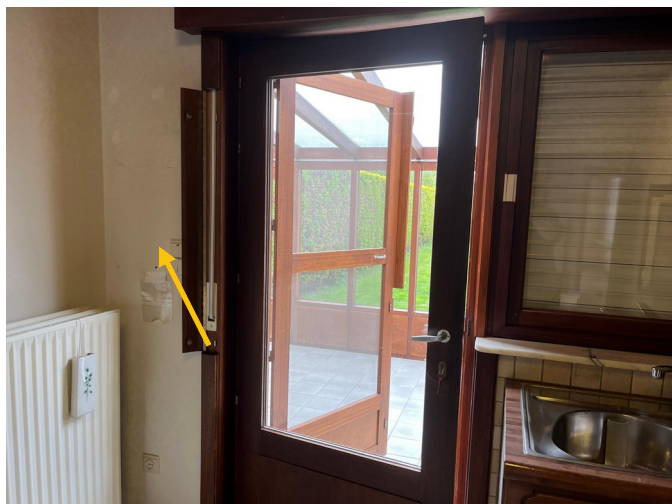
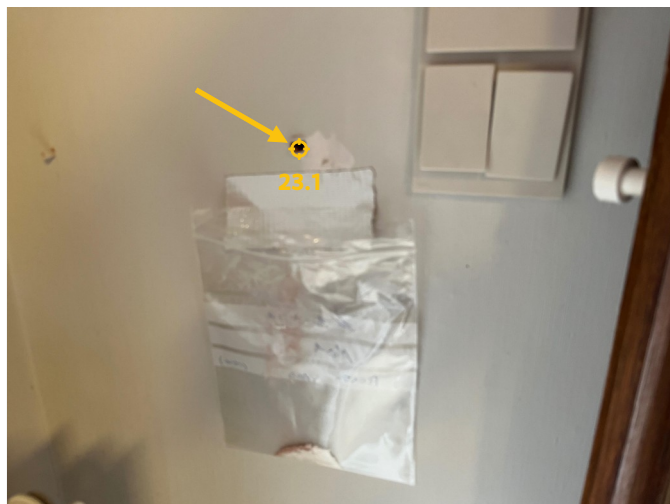
Fiche 23: Pleisterwerk wanden

Geen asbest

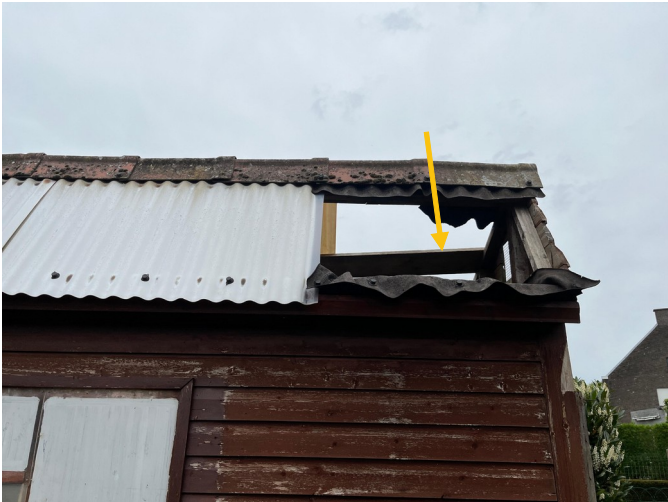
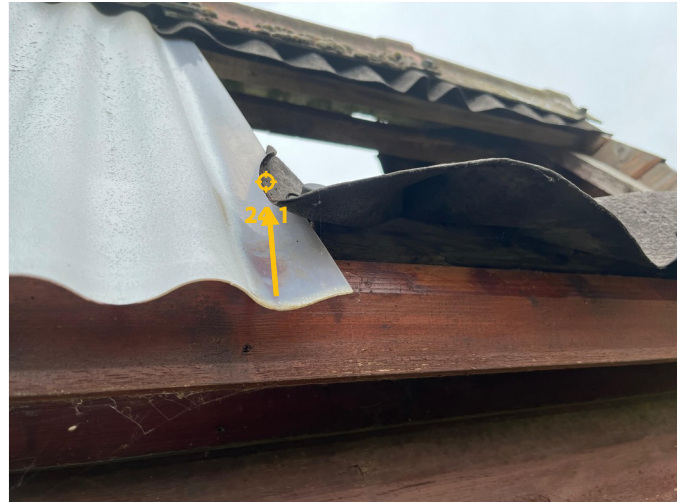
Fiche 24: dakbedekking - bitumen golfplaten duivenhok

Geen asbest

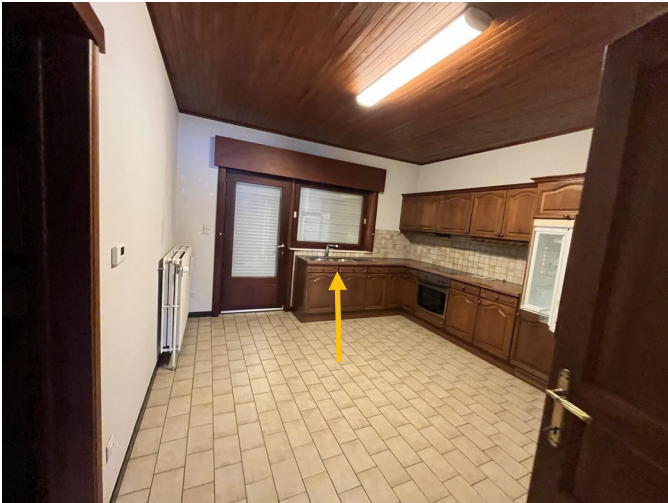
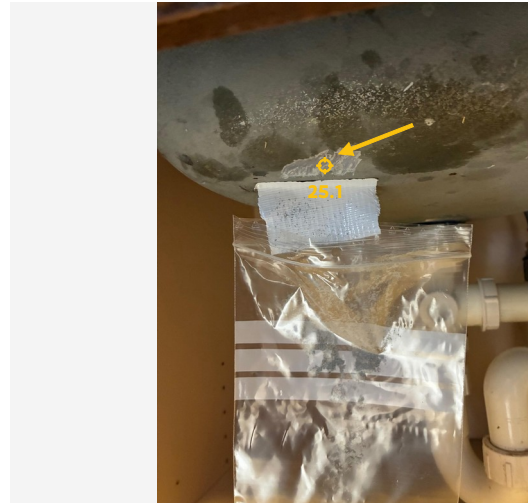
Fiche 25: Coating spoelbak

Geen asbest
