Asbestinventarisatetest

Berchemweg 54, 9700 Oudenaarde

Attestnummer : 20250409-000255.000

Uitgegeven op : 09.04.2025

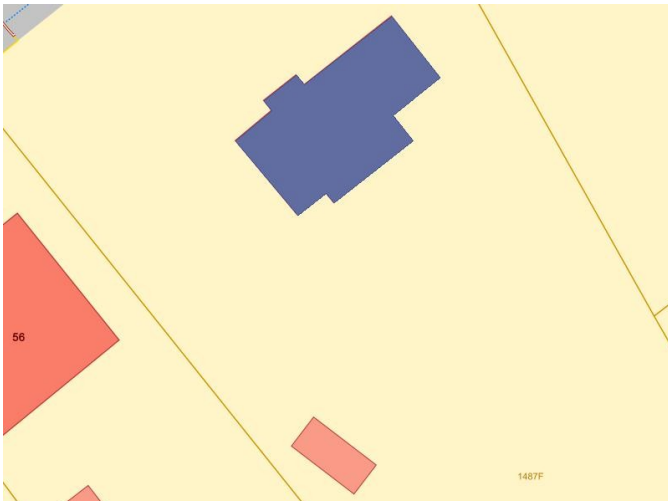
Zone 1: Hoofdgebouw

- 1 Asbestmateriaal**
- 2 Beperkingen**
- 0 Uitsluitingen
- 0 Roerende goederen
- 0 Puin, steenslag, (water)bodem
- 3 Adviezen**
- 1 Geen asbest**

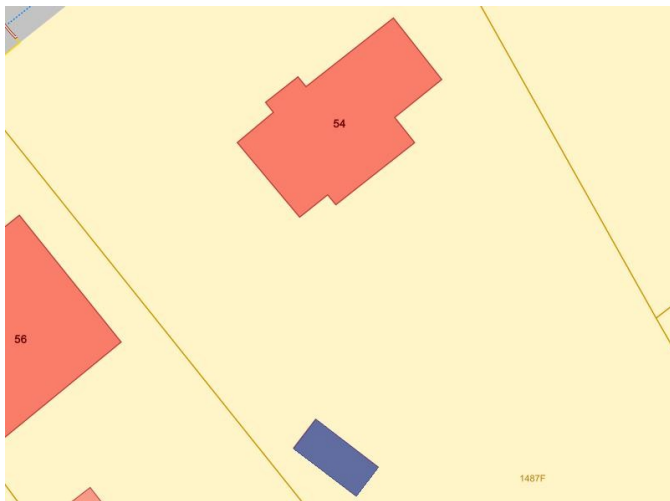
Zone 2: Bijgebouw

- 0 Asbestmaterialen
- 0 Beperkingen
- 0 Uitsluitingen
- 0 Roerende goederen
- 0 Puin, steenslag, (water)bodem
- 0 Adviezen
- 0 Geen asbest
