Asbestinventarisatattest

Assesteenweg 232, 1750 Lennik

Attestnummer : 20250530-000207.000

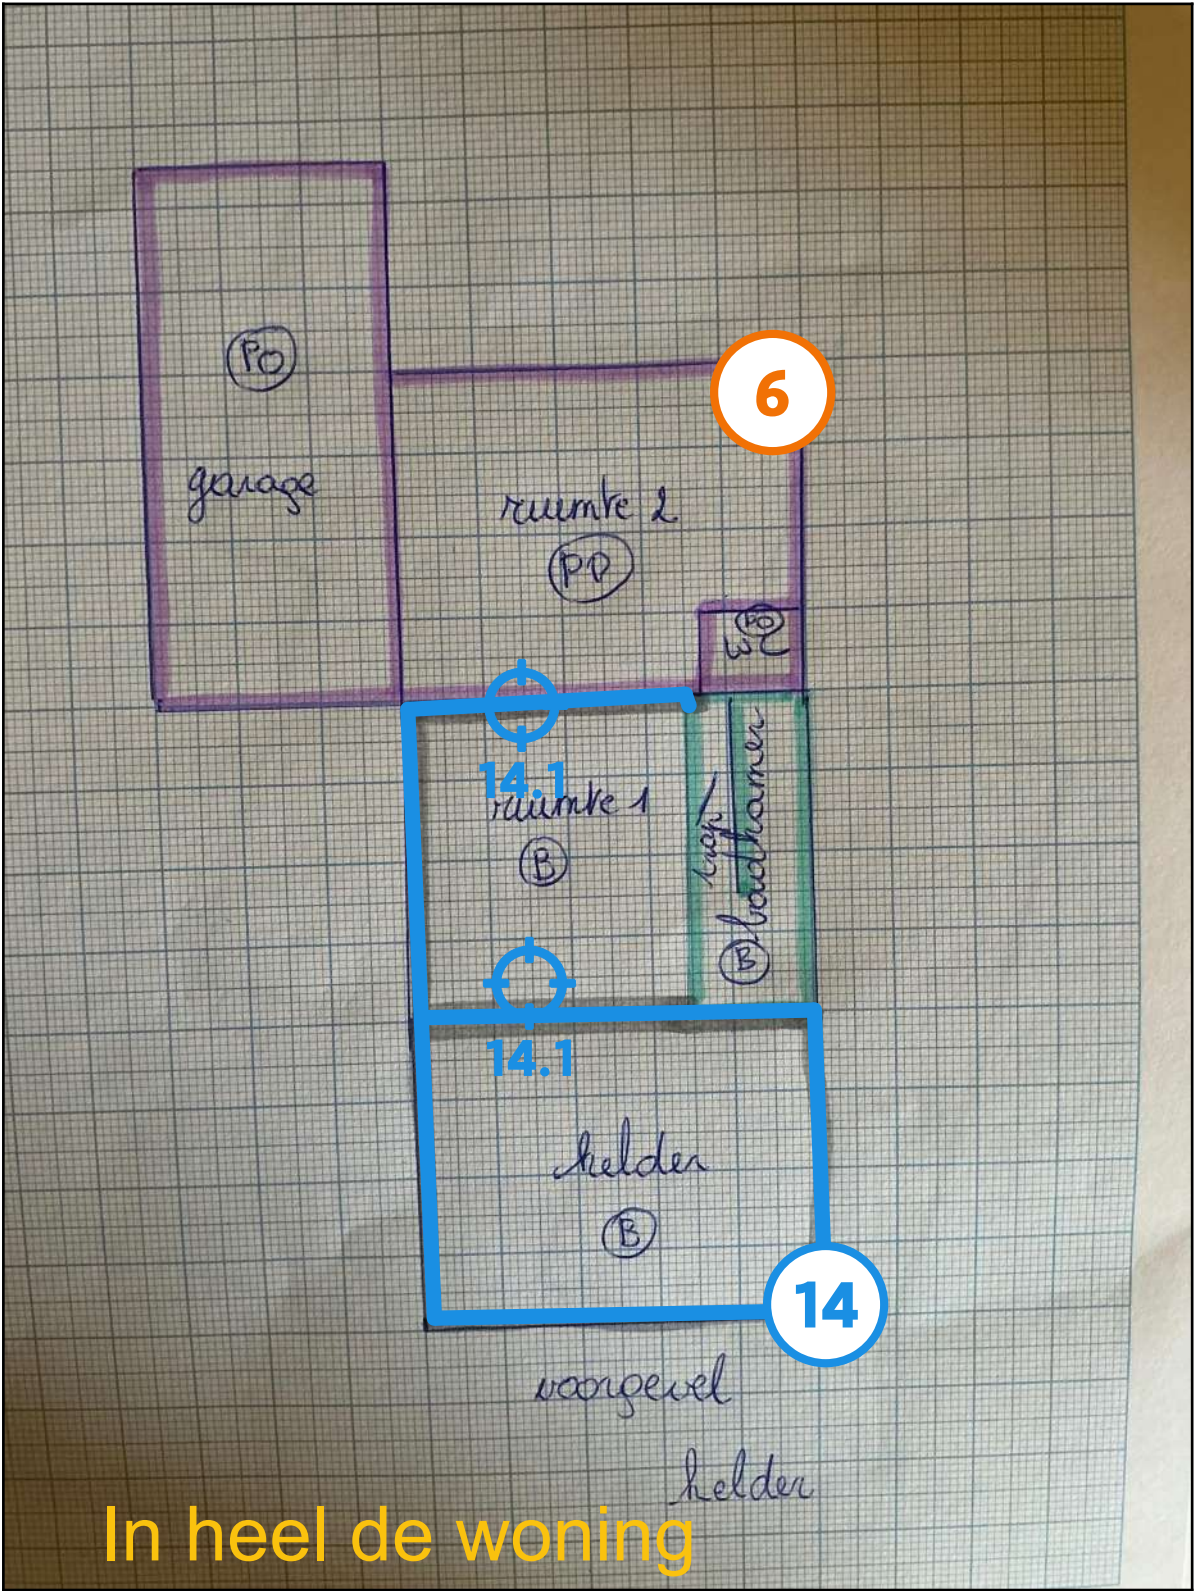
Plan 1.1: Kelderverdieping

4. Woning - elektrische toepassingen (stopcontact, schakelaar & kabels)	Asbestmateriaal	Verwijderen
6. Ruimte 1/dak schouw - rookgaskanalen	Asbestmateriaal	Verwijderen
14. Kelder - cementering	Geen asbest	-
14.1 Code: MM02	Mengmonster	-

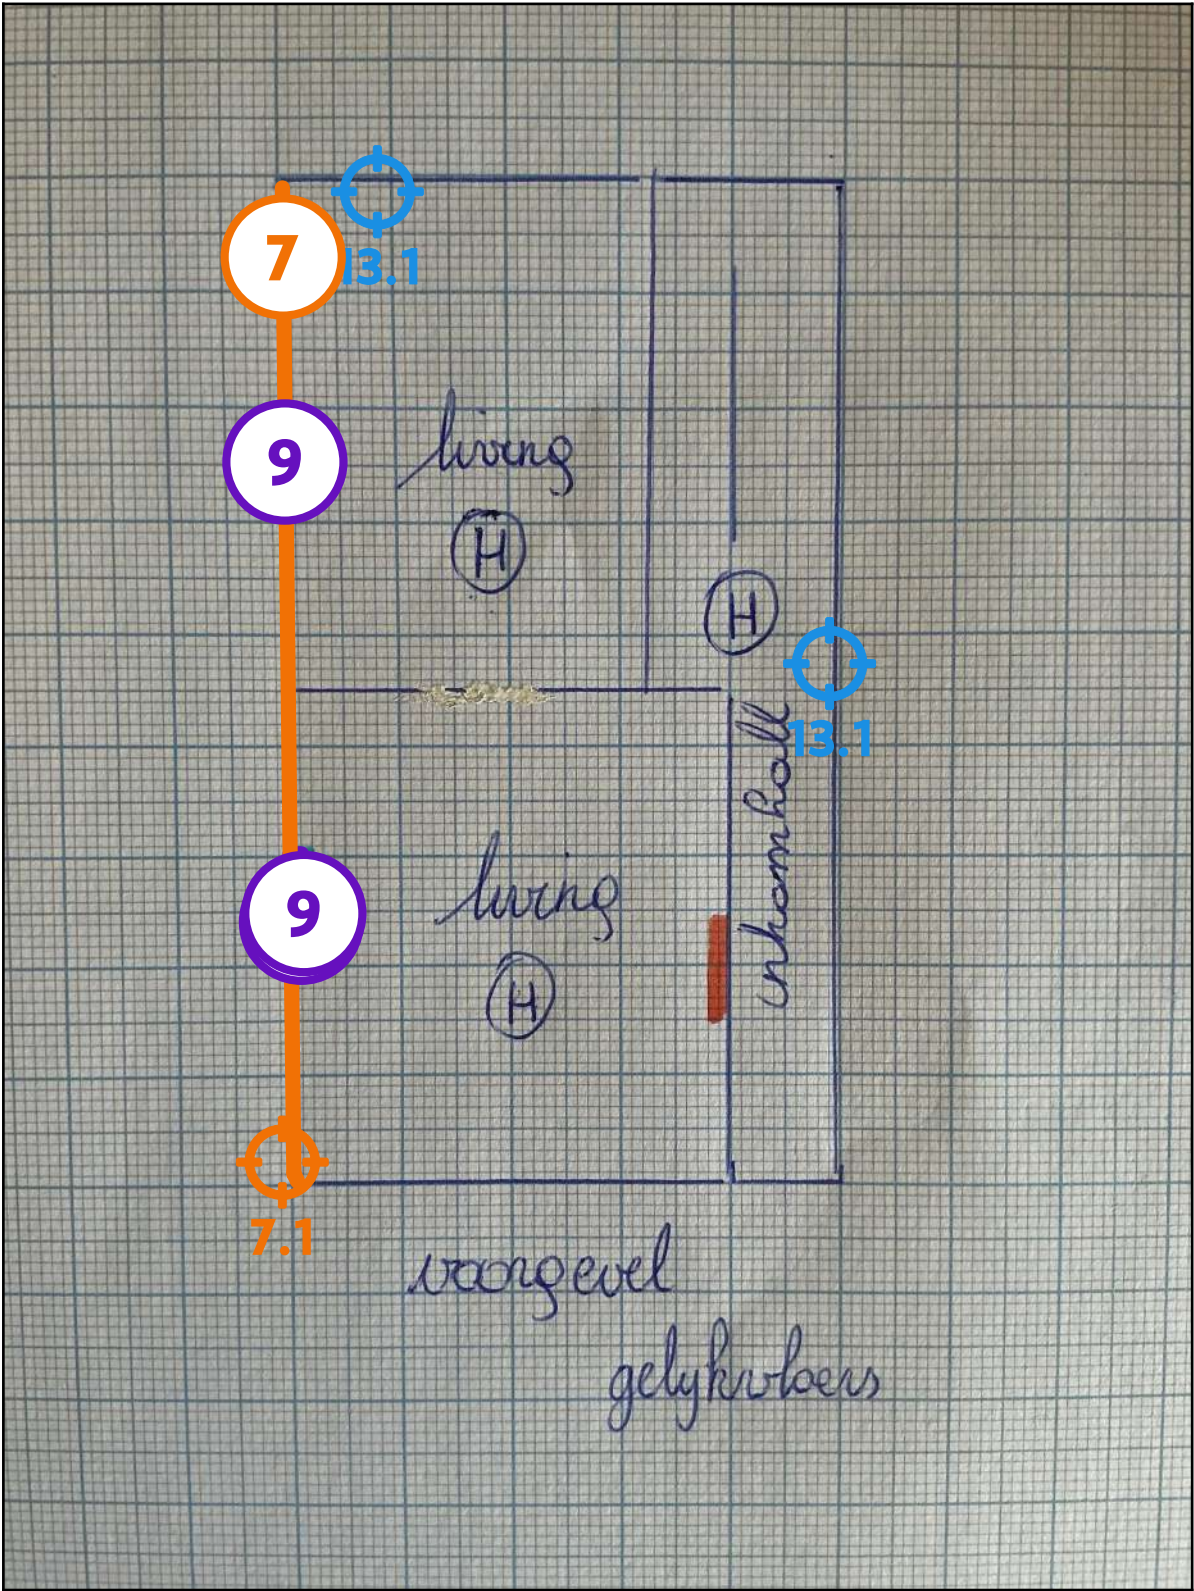
Plan 1.2: Gelijkvloers

7. Zijgevel/gemeenschappelijke muur - leien	Asbestmateriaal	Verwijderen
7.1 Code: MM03	Puntmonster	-
9. Living/slaapkamer 1 - schouw	Beperking	-
12. Living schouw - tegels	Advies	-
13. Pleisterwerk muren	Geen asbest	-
13.1 Code: MM01	Mengmonster	-

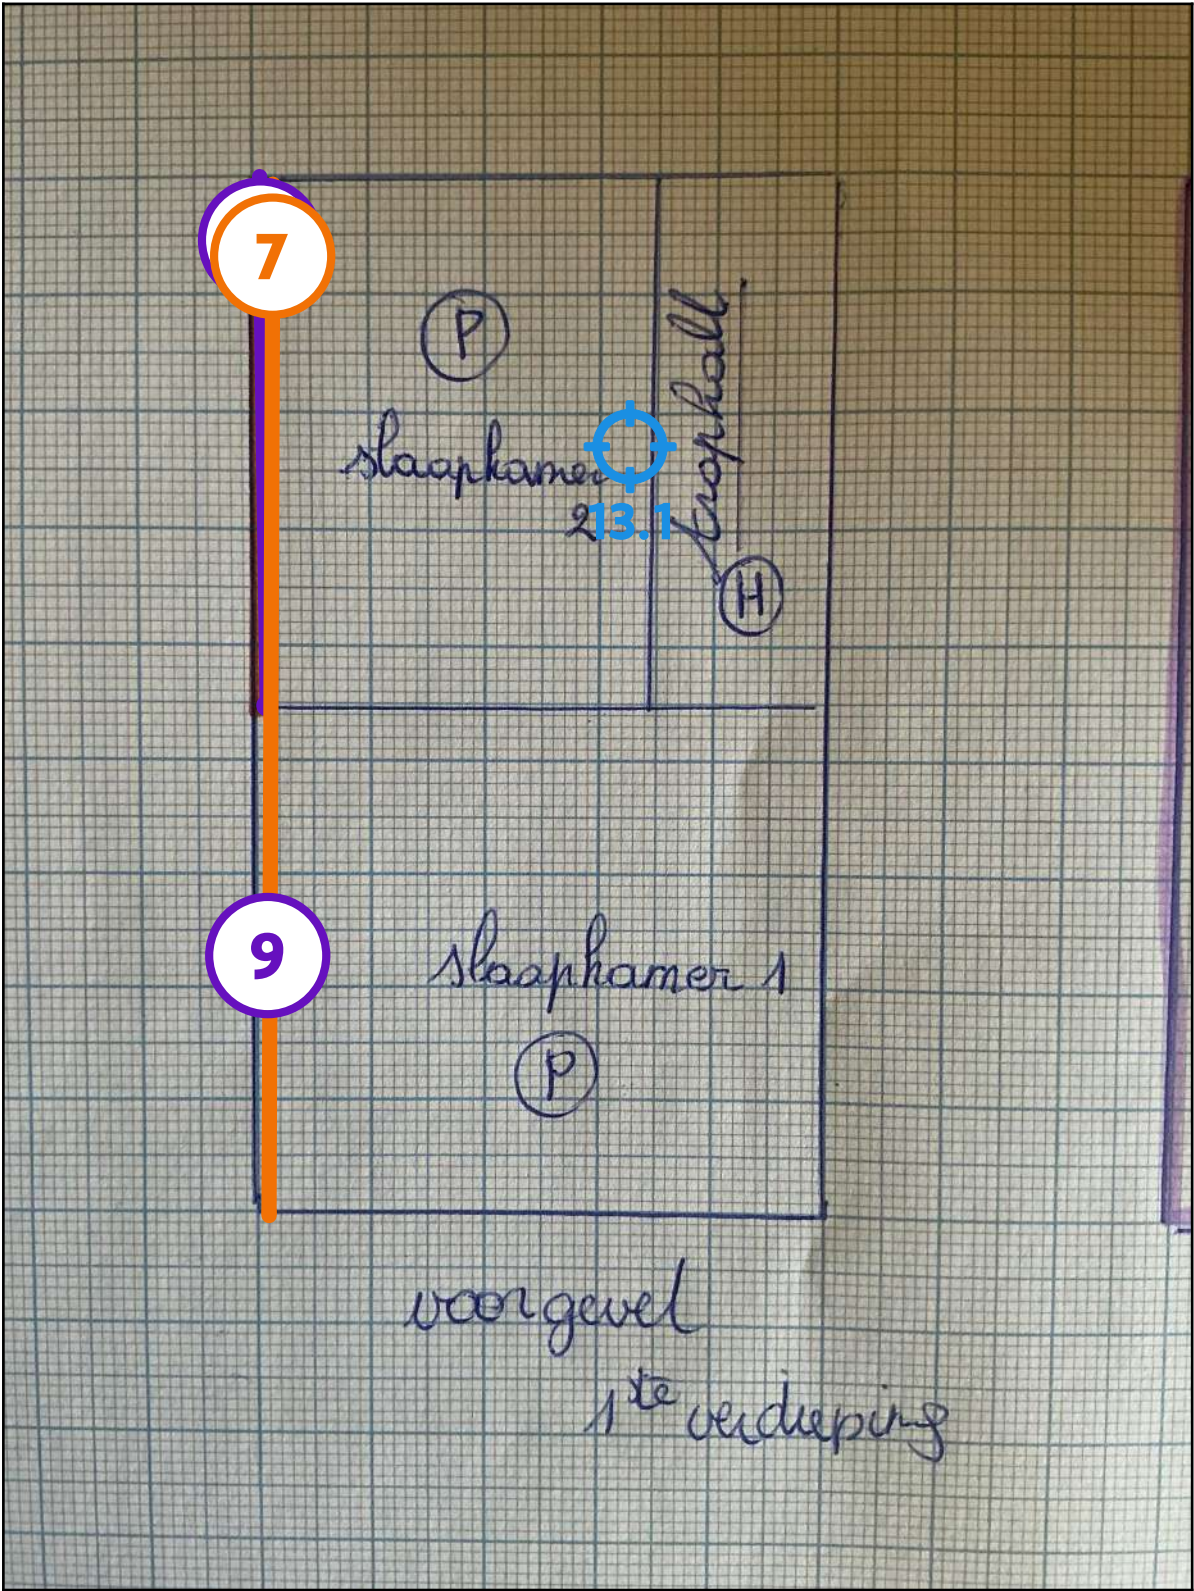
Plan 1.3: 1ste verdieping

7. Zijgevel/gemeenschappelijke muur - leien	Asbestmateriaal	Verwijderen
9. Living/slaapkamer 1 - schouw	Beperking	-
10. Slaapkamer 2 - valse wand	Beperking	-
13. Pleisterwerk muren	Geen asbest	-
13.1 Code: MM01	Mengmonster	-

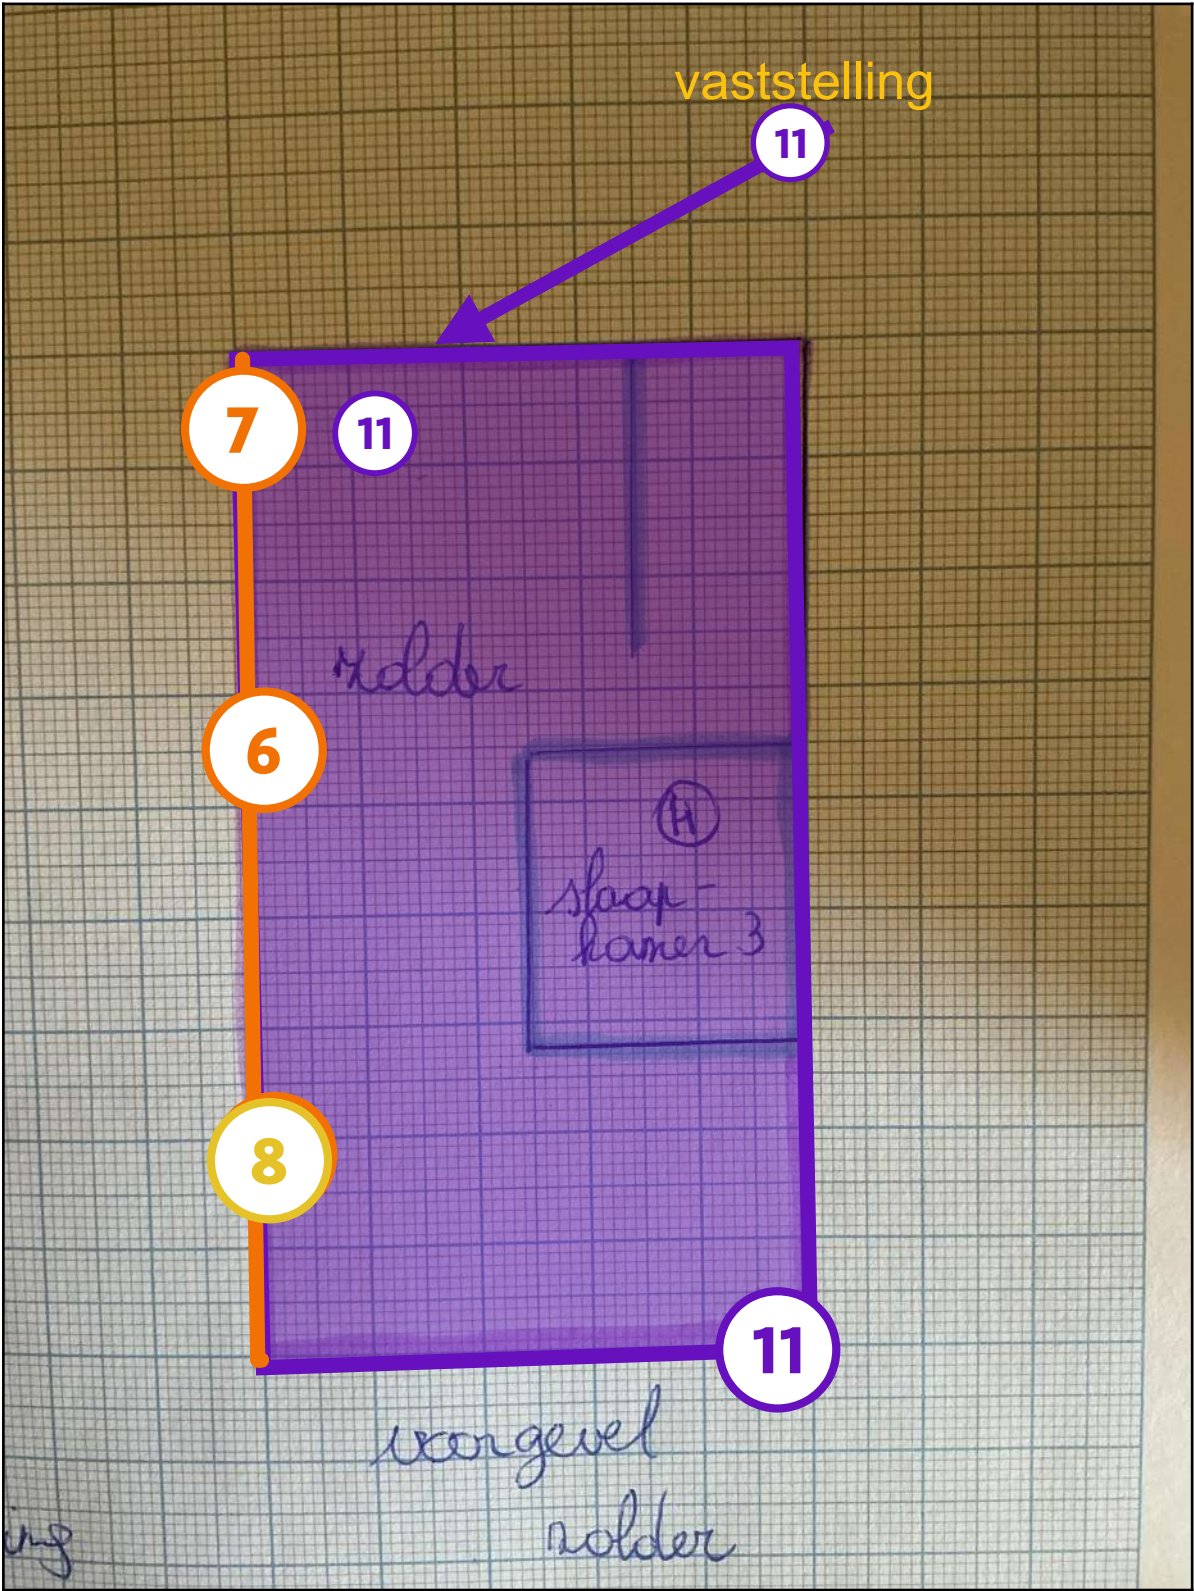
Plan 1.4: Zolder

5. Zolder - plaat meter	Asbestmateriaal	Verwijderen
6. Ruimte 1/dak schouw - rookgaskanalen	Asbestmateriaal	Verwijderen
7. Zijgevel/gemeenschappelijke muur - leien	Asbestmateriaal	Verwijderen
8. Meterkast Fluvius	Asbestmateriaal	Zorgvuldig beheren
11. Hoofddak - onderdak - controle onderdak onder pannen	Advies	-

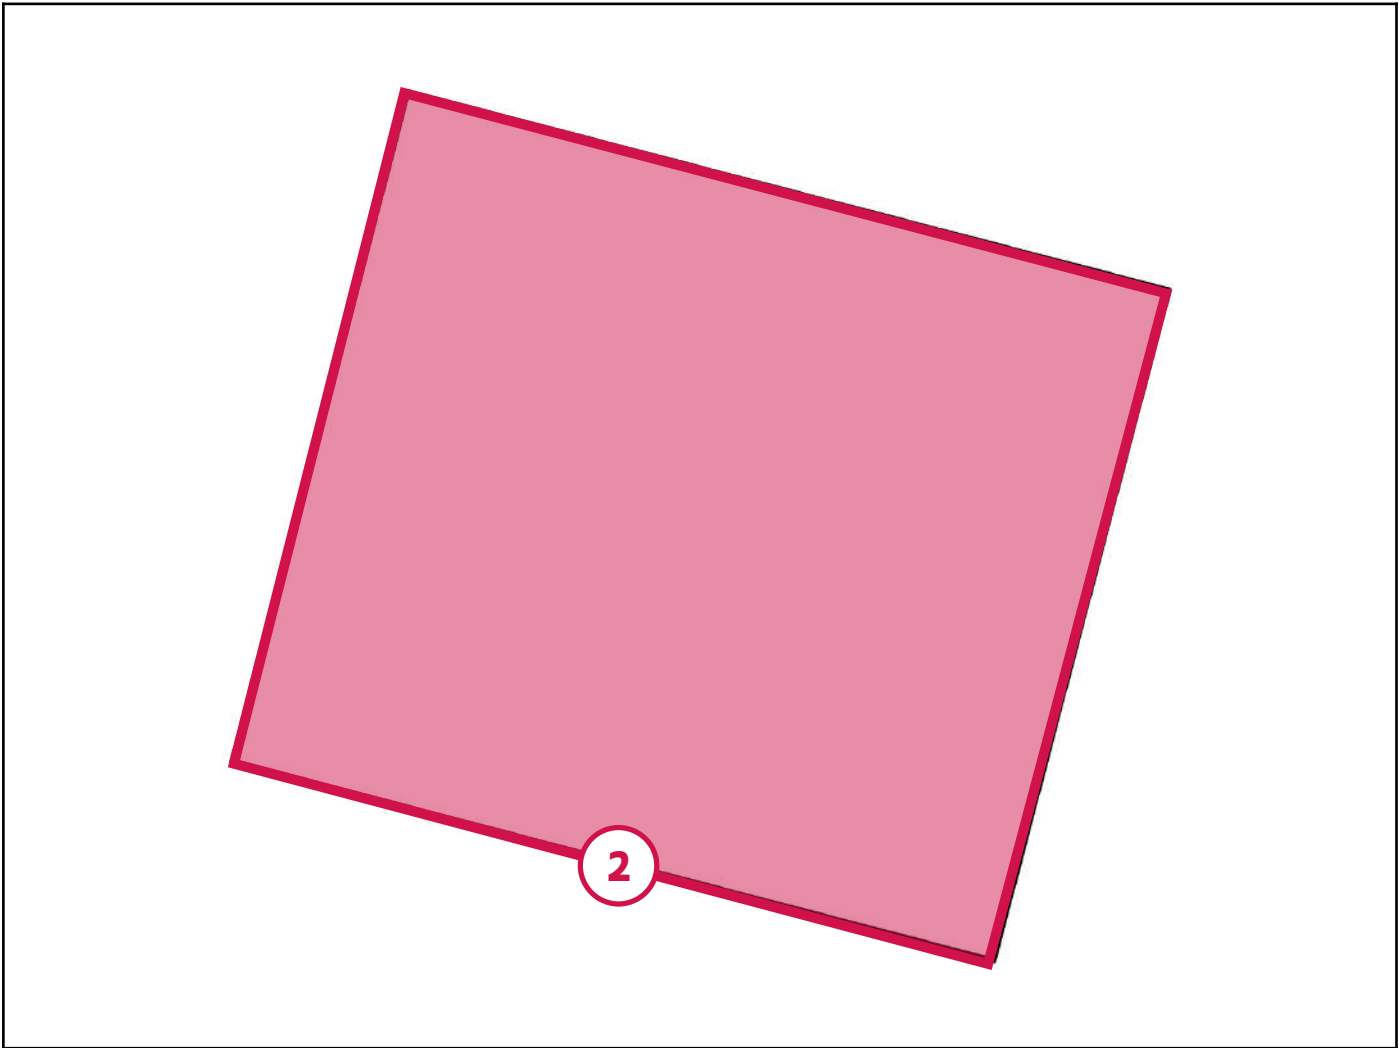
Plan 2.1: Tuinberging

Beschrijving	Type	Actie
2. Tuinberging - golfplaten	Asbestmateriaal	Dringend verwijderen

- Eenvoudige handelingen: mag via doe-het-zelf of door werknemer(s) met opleidingsattest eenvoudige handelingen
We raden aan om de golfplaten te laten verwijderen door een firma met een opleidingsattest eenvoudige handelingen. U mag, in principe, ongeacht beschadigingen of vrije asbestvezels, deze asbestverdachte toepassing ook zelf verwijderen met inachtneming van de nodige veiligheidsmaatregelen om uzelf en uw omgeving te beschermen. Een beschadigde asbestverdachte toepassing in slechte staat kan makkelijk verder breken of vergruizen. Er komen dan schadelijke asbestvezels vrij die ingeademd kunnen worden.

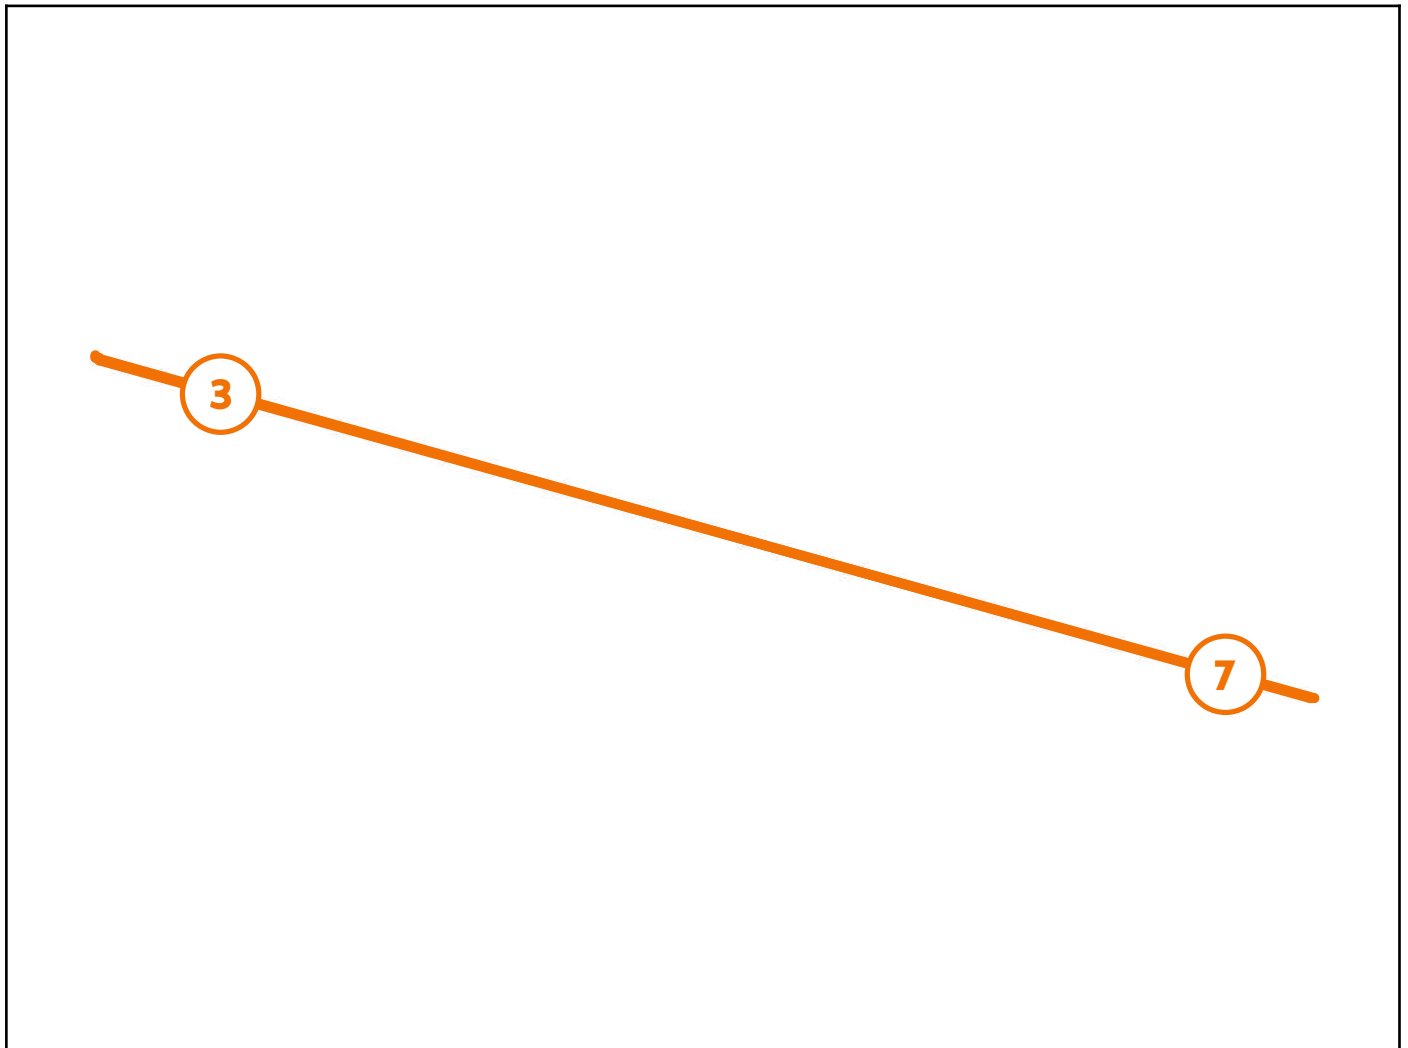
Plan 3.1: Gemeenschappelijke tuinmuur

Beschrijving	Type	Actie
3. Gemeenschappelijke muur - boordstenen	Asbestmateriaal	Verwijderen
7. Zijgevel/gemeenschappelijke muur - leien	Asbestmateriaal	Verwijderen

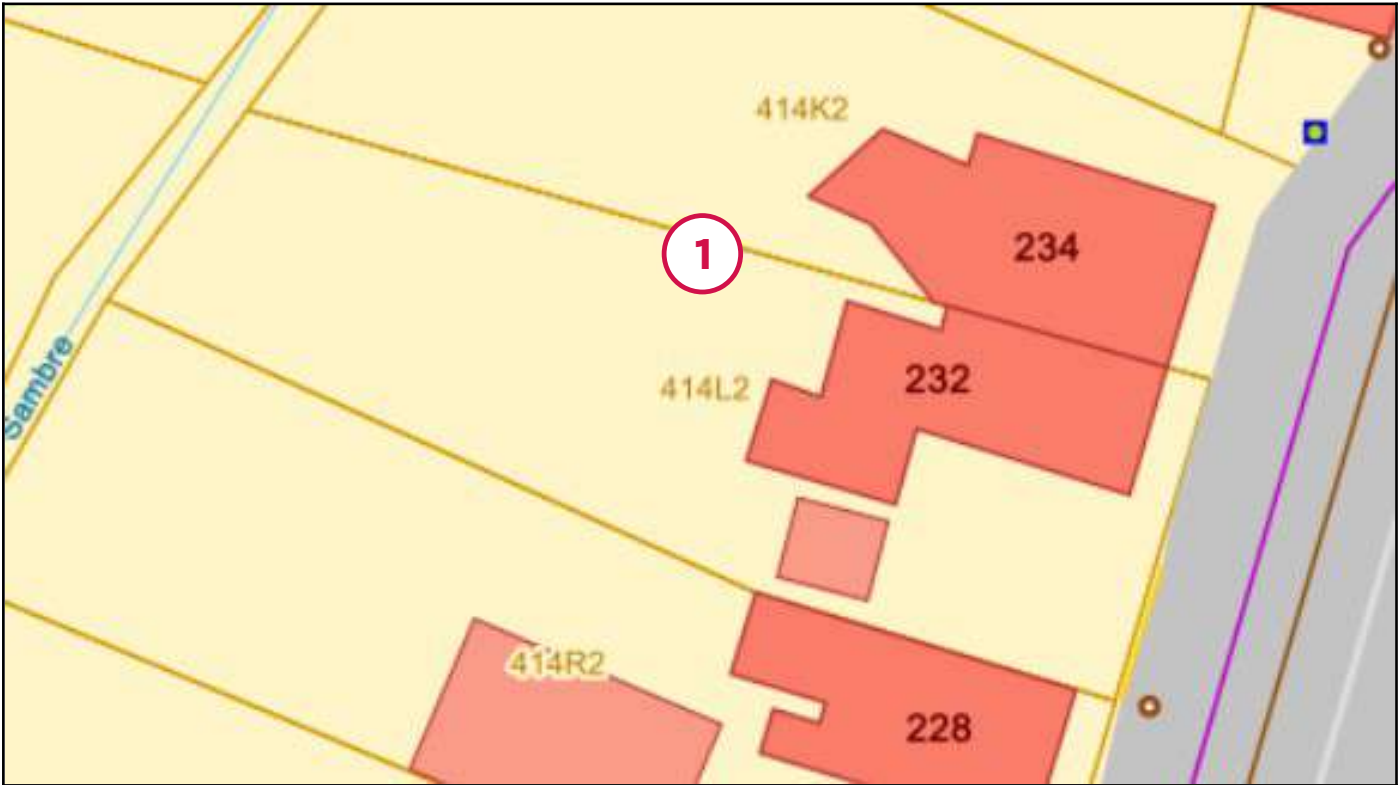
Plan 4.1: Vaststellingen buiten de constructies

Beschrijving	Type	Actie
1. Tuin - boordsteen	Asbestmateriaal	Dringend verwijderen
