Asbestinventarisatetest

Waterlozeweg 63, 3680 Maaseik

Attestnummer : 20250613-000357.000

Uitgegeven op : 13.06.2025

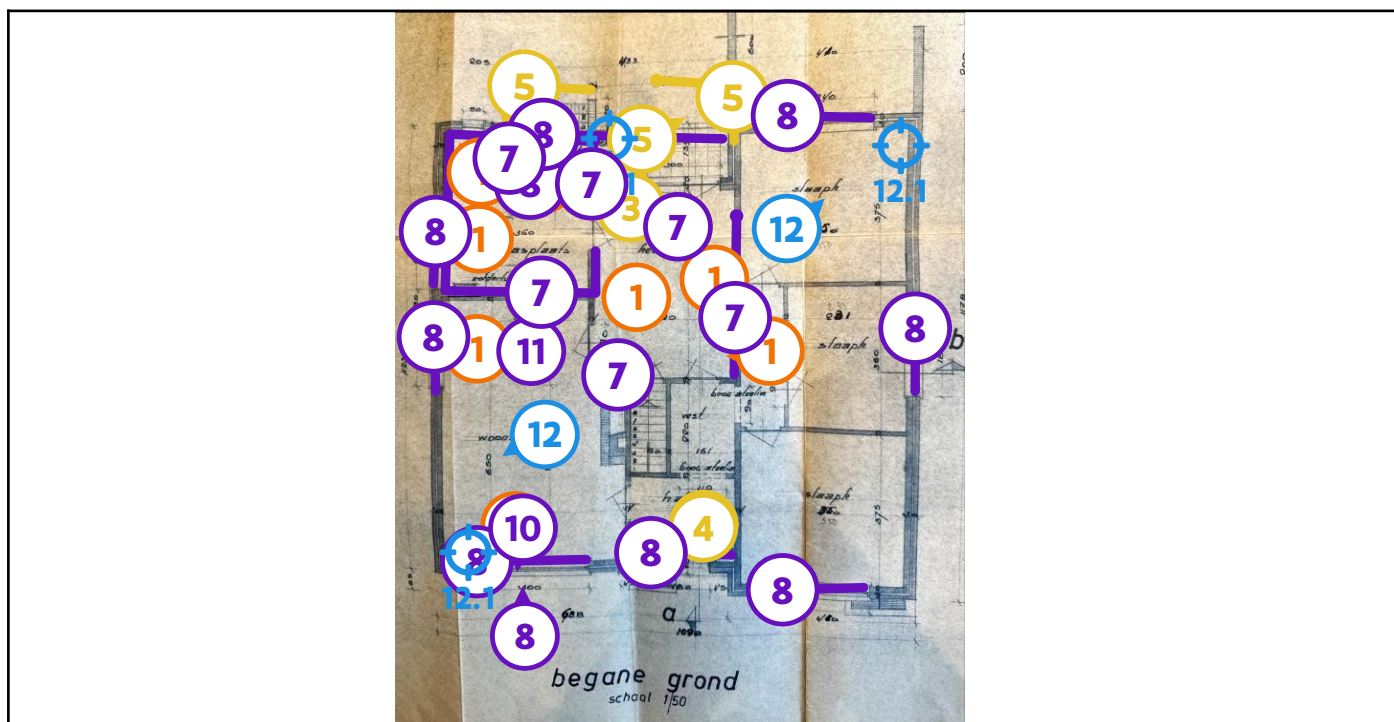
Plan 1.1: nv0

Beschrijving	Type	Actie
1. dichtingen oude radiatoren	Asbestmateriaal	Verwijderen
2. zwarte bakeliet tellerkast in meterkast	Asbestmateriaal	Zorgvuldig beheren
3. zwarte antidreunplaatje onder lavabo keuken	Asbestmateriaal	Zorgvuldig beheren
4. 2 x bakeliet zekeringskast	Asbestmateriaal	Zorgvuldig beheren
5. raamtabletten veranda in massal	Asbestmateriaal	Zorgvuldig beheren
7. eventuele tegellijn achter wandtegels badkamer en wc en keuken	Advies	-
8. siliconen ramen	Advies	-
10. raamtabletten en deurdorpels binnen in de woning in natuursteen	Advies	-
11. plafonds in pvc en hout	Advies	-
12. pleister wanden	Geen asbest	-

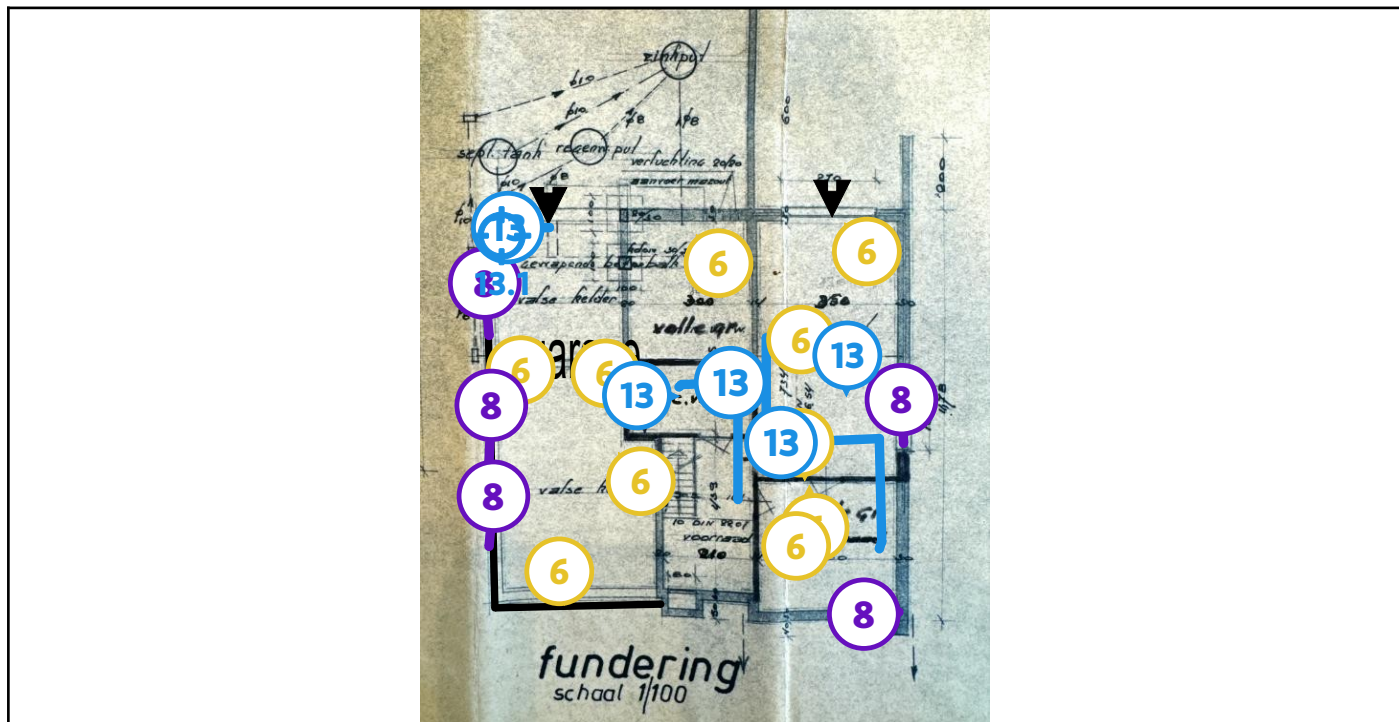
Plan 1.2: kelder

Beschrijving	Type	Actie
6. bakeliet schakelaars	Asbestmateriaal	Zorgvuldig beheren
8. siliconen ramen	Advies	-
13. Roofing rondom leidingen kelder	Geen asbest	-
13.1 Code: b622	Mengmonster	-

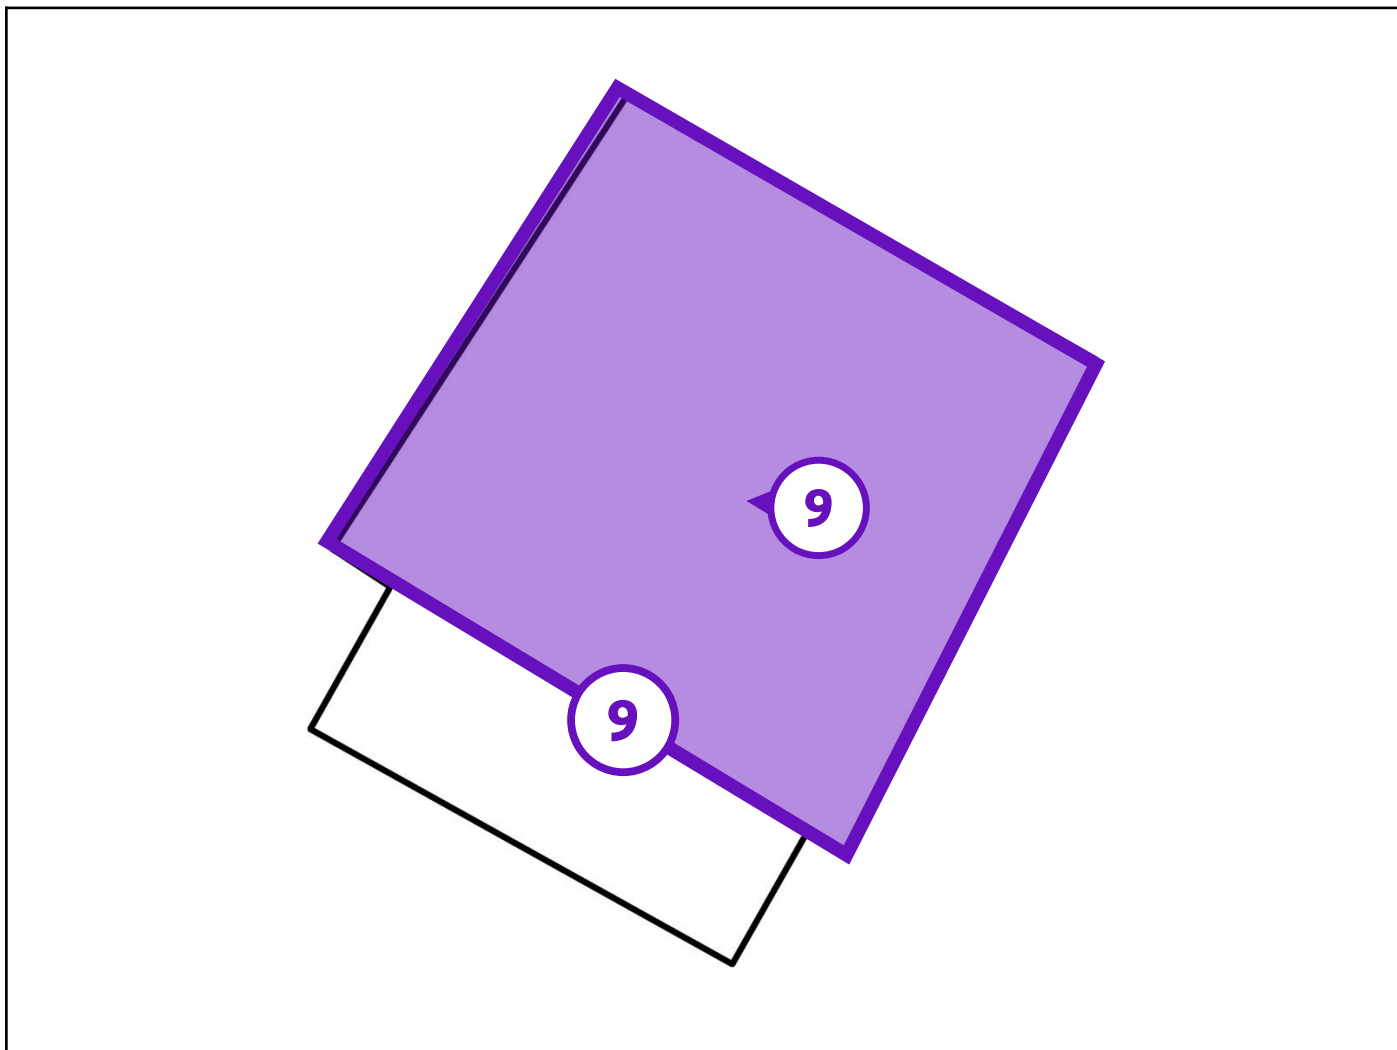
Plan 1.3: dakenplan

Beschrijving	Type	Actie
9. Onderdak van de woning is uit doek	Advies	-

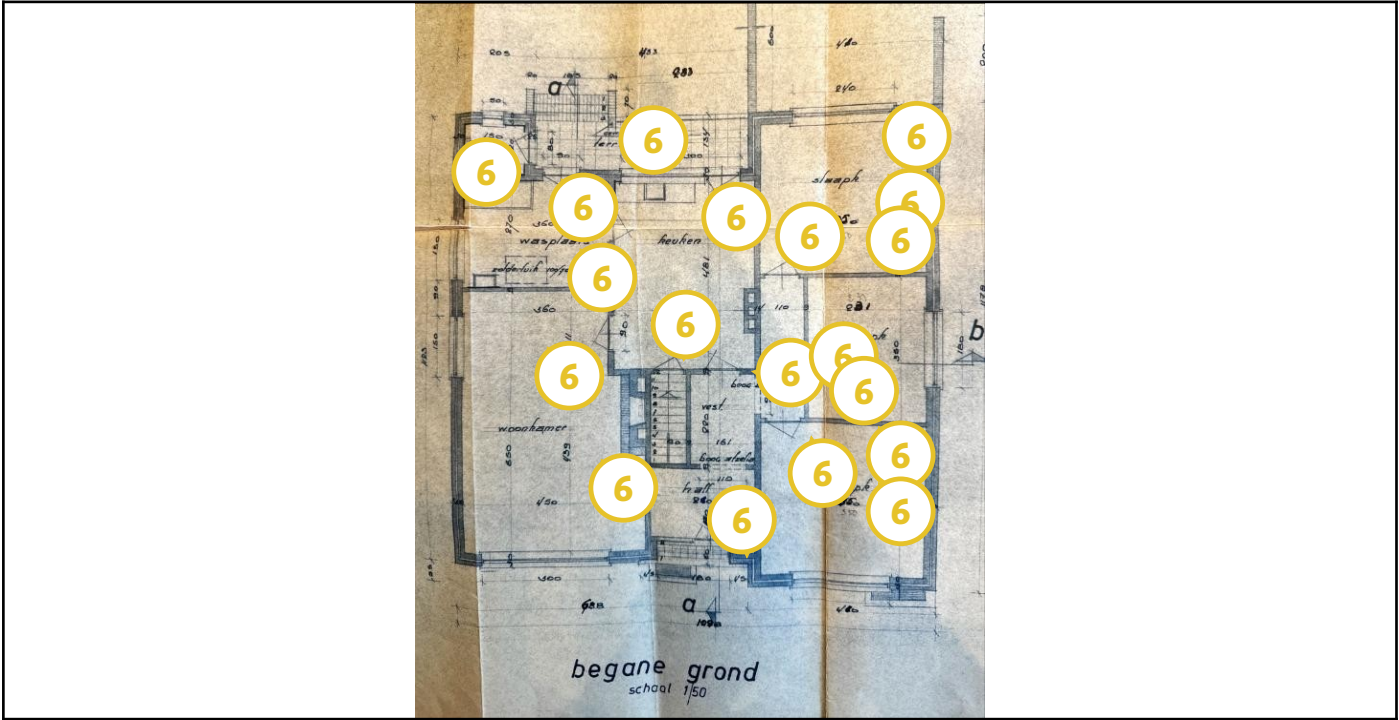
Plan 1.4: Grondplan (1)

Beschrijving	Type	Actie
6. bakeliet schakelaars	Asbestmateriaal	Zorgvuldig beheren
