# Asbestinventarisatetest

Dagmoedstraat 23, 9506 Geraardsbergen

Attestnummer : 20230419-000439.000

**Niet-asbestveilig**

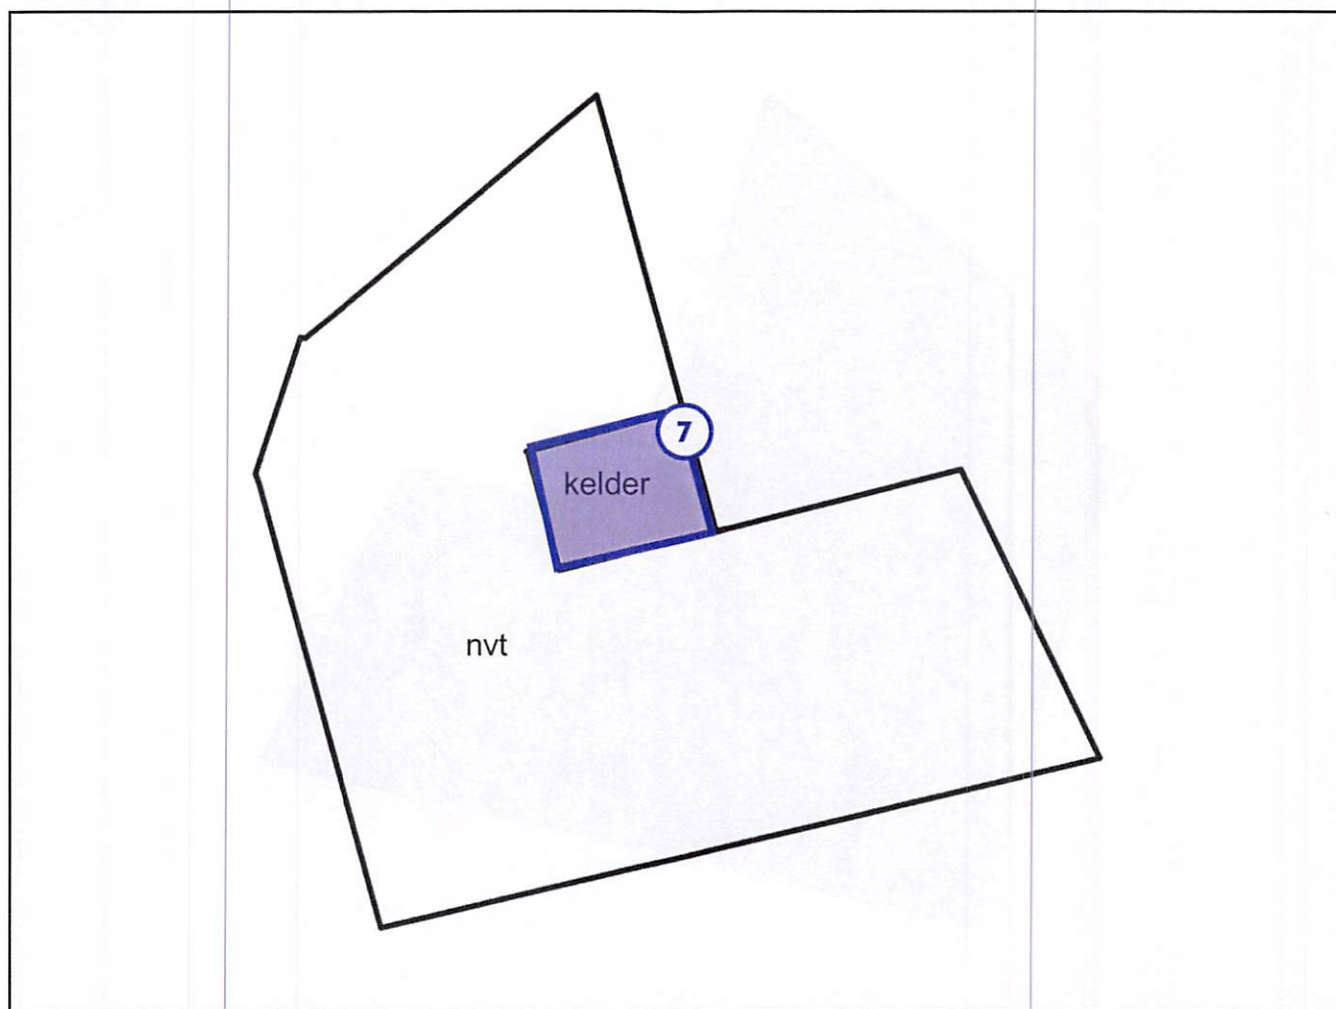
## Plan 1.1: Kelder

Beschrijving	Type	Actie
7. kelder	Beperking	-

**Uitleg van de asbestdeskundige:** Het toegangsluik is bedekt met een vloerzeil en kan bijgevolg niet worden geopend daar wij geen schade kunnen aanbrengen.

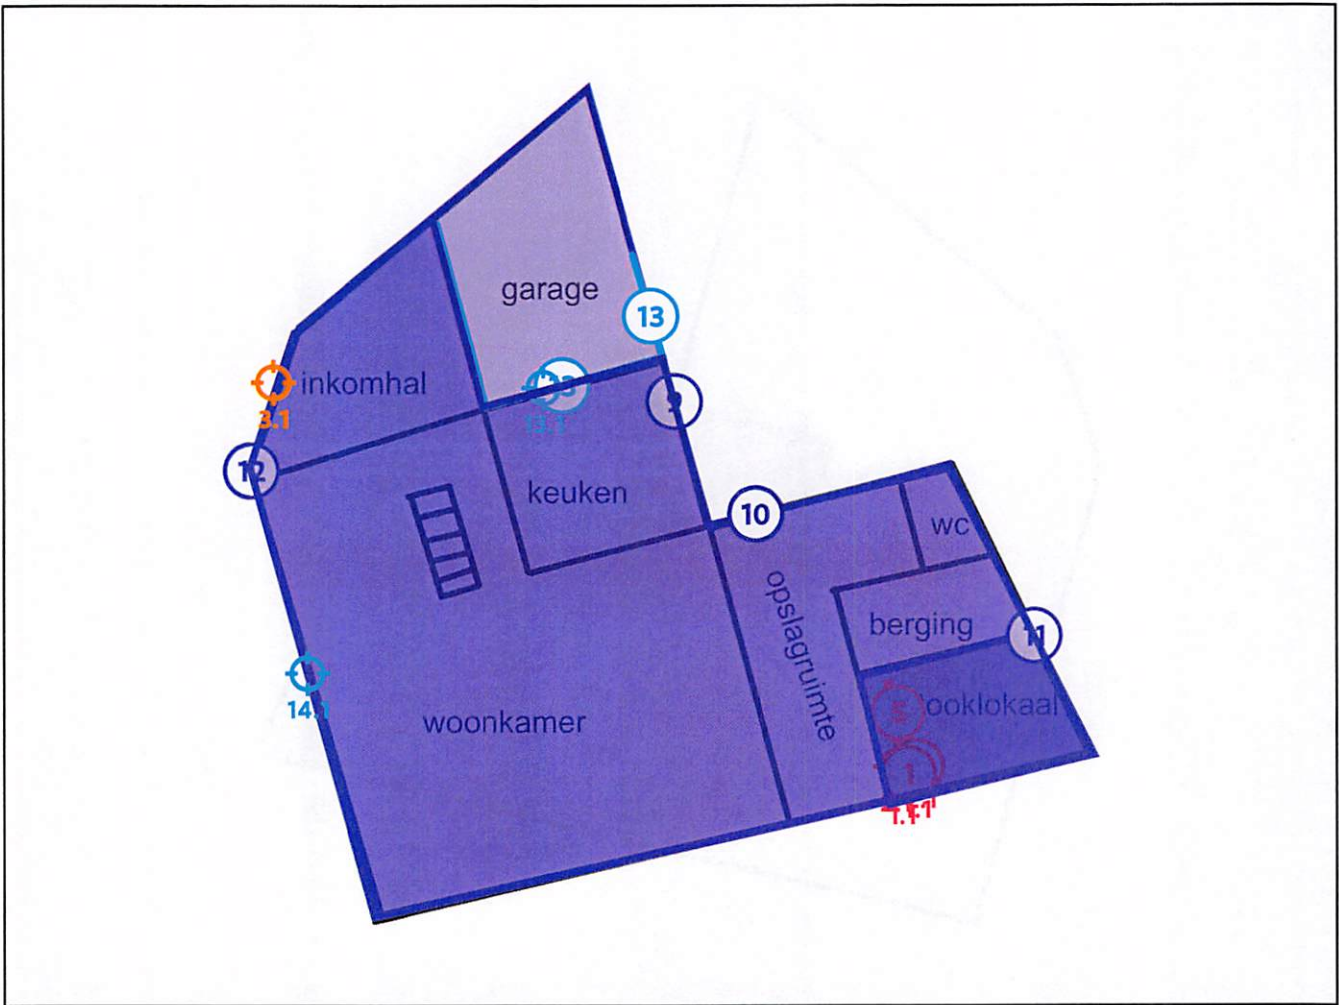
# Plan 1.2: Gelijkvloers

Beschrijving	Type	Actie
1. gipsleiding bocht	Asbestmateriaal	Dringend verwijderen
1.1 Code: ID 5	Mengmonster	-
2. gipsleiding recht	Asbestmateriaal	Dringend verwijderen
2.1 Code: ID 4	Mengmonster	-
3. mastiek glas/schrijnwerk aluminium	Asbestmateriaal	Verwijderen
3.1 Code: ID 3	Puntmonster	-

5. stooktoestel	Asbestmateriaal	Verwijderen	
9. tegels + tegellijm	Advies	-	
10. wanden gelijkvloers + 1e verdieping	Advies	-	
11. vloerzeil stooklokaal	Advies	-	
12. plafond gelijkvloers + 1e verdieping	Advies	-	
13. pleisterwerk muur	Geen asbest	-	
13.1 Code: ID 1	Mengmonster	-	
14. mastiek glas/schrijnwerk houten raam	Geen asbest	-	
14.1 Code: ID 2	Puntmonster	-

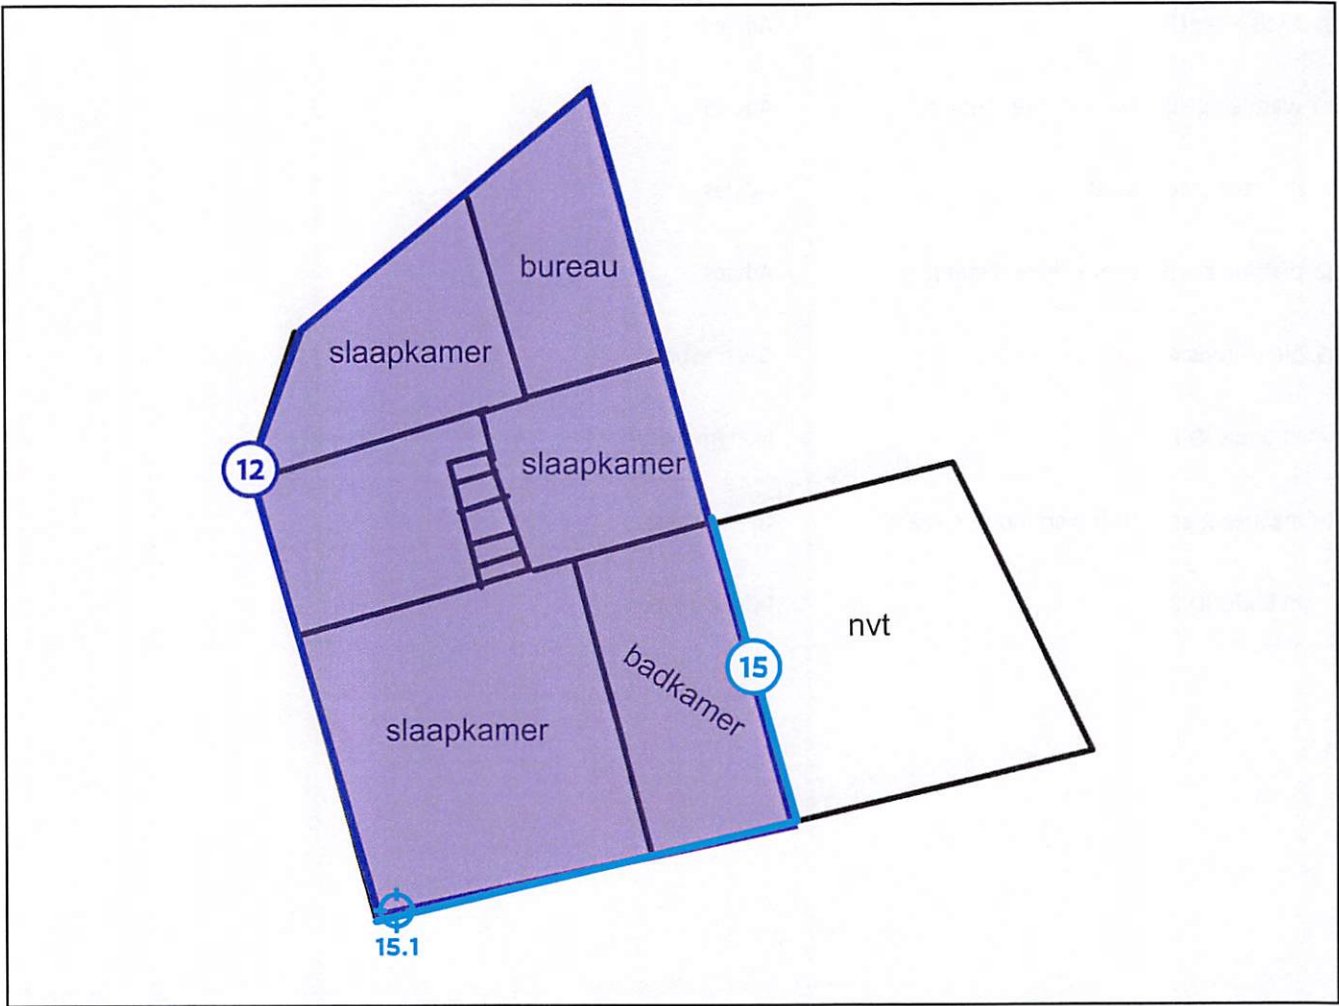
## Plan 1.3: 1e verdieping

Beschrijving	Type	Actie
12. plafond gelijkvloers + 1e verdieping	Advies	-
15. gevelleien	Geen asbest	-
15.1 Code: ID 6	Puntmonster	-

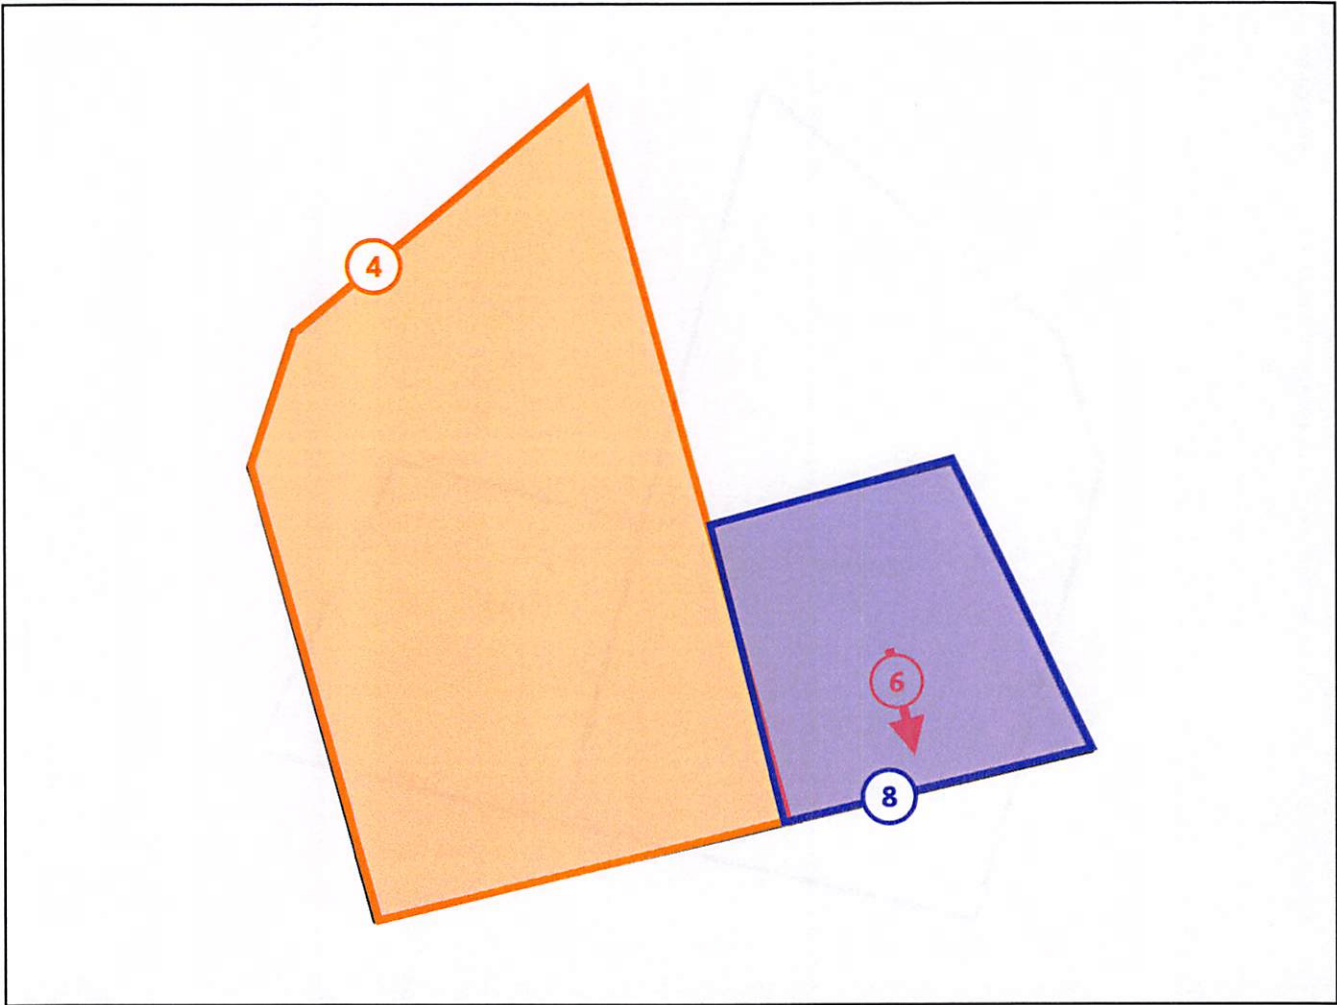
# Plan 1.5: Dak

Beschrijving	Type	Actie
4. dakleien	Asbestmateriaal	Verwijderen
6. rookgaskanaal	Asbestmateriaal	Verwijderen
8. plat dak	Advies	-
