# Asbestinventarisatetest

Brusselstraat 34, 9400 Ninove

Attestnummer : 20231002-000478.000

**Niet-asbestveilig**

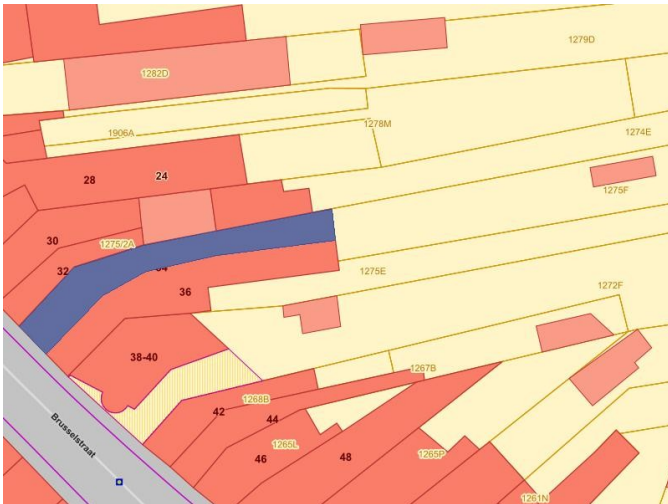
# Zone 1: Hoofdgebouw

- 5 Asbestmaterialen**
- 0 Beperkingen
- 0 Uitsluitingen
- 0 Roerende goederen
- 0 Puin, steenslag, (water)bodem
- 0 Adviezen
- 2 Geen asbest**

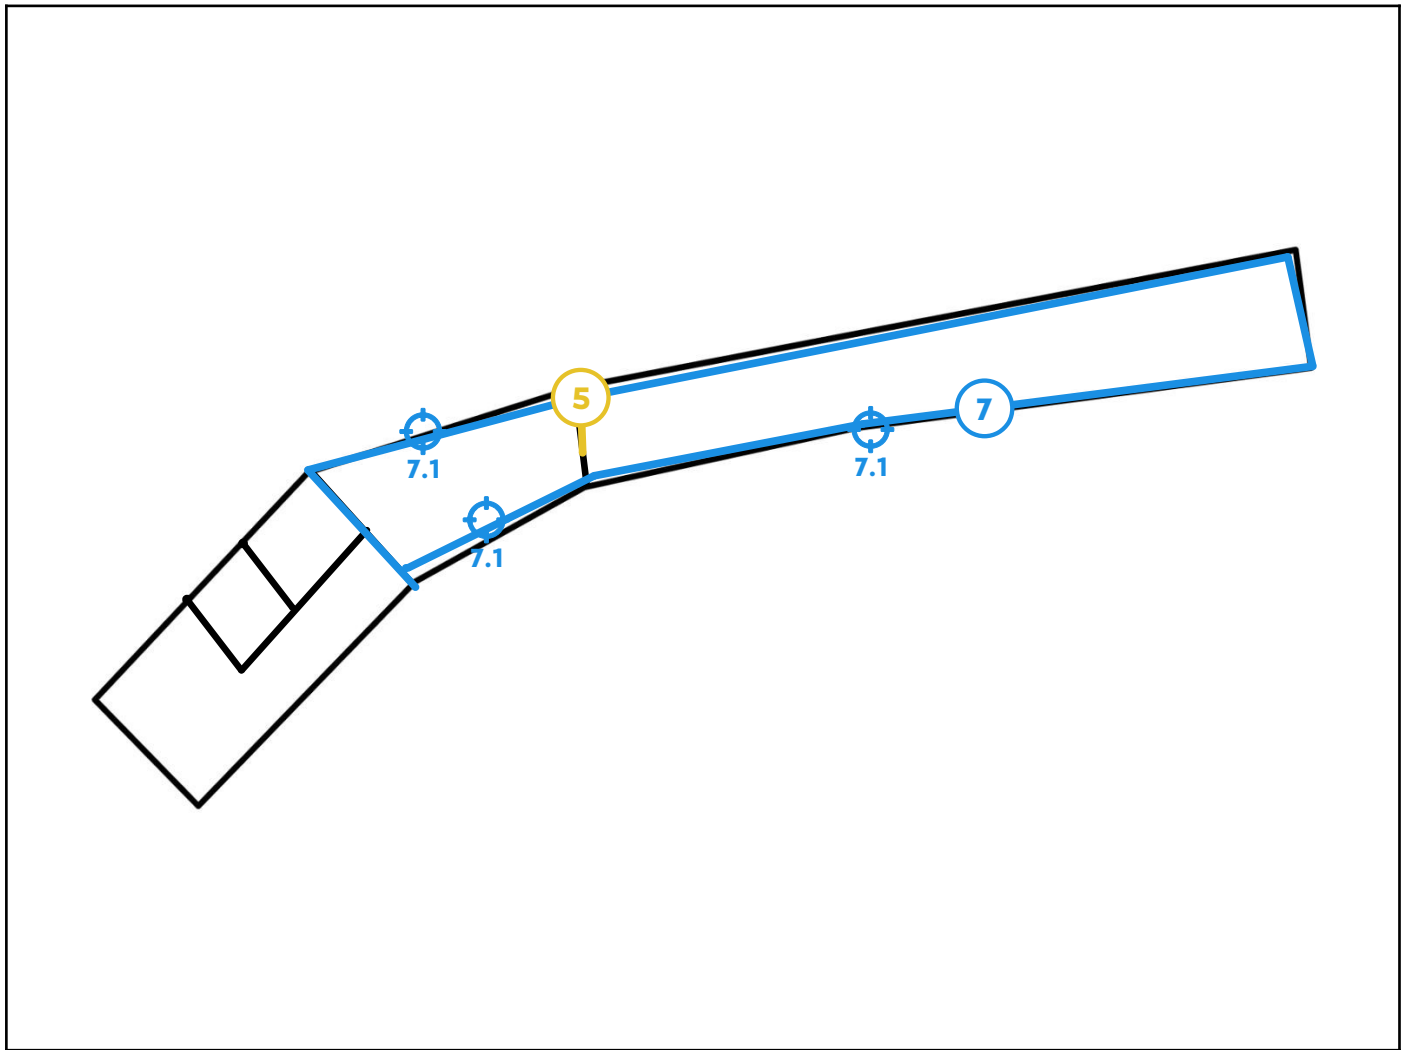
## Plan 1.1: gelijkvloers

Beschrijving	Type	Actie
5. Muurbekleding	Asbestmateriaal	Zorgvuldig beheren
7. Pleister muren	Geen asbest	-
7.1 Code: 193/01	Mengmonster	-

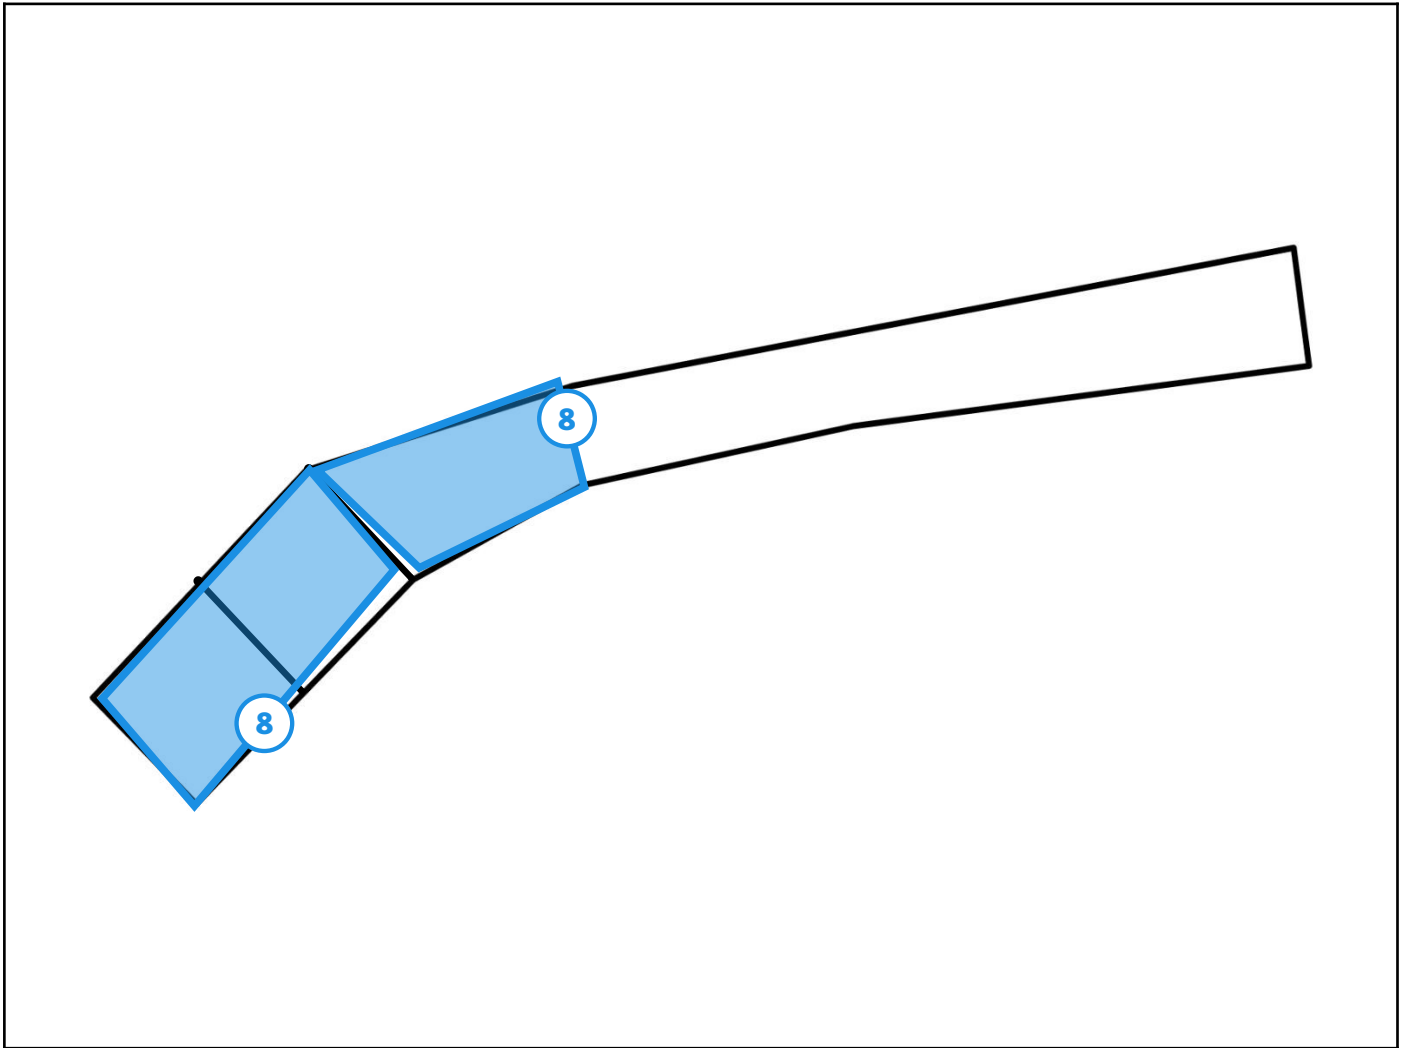
## Plan 1.2: Eerste verdieping

Beschrijving	Type	Actie
8. Pleister plafonds	Geen asbest	-

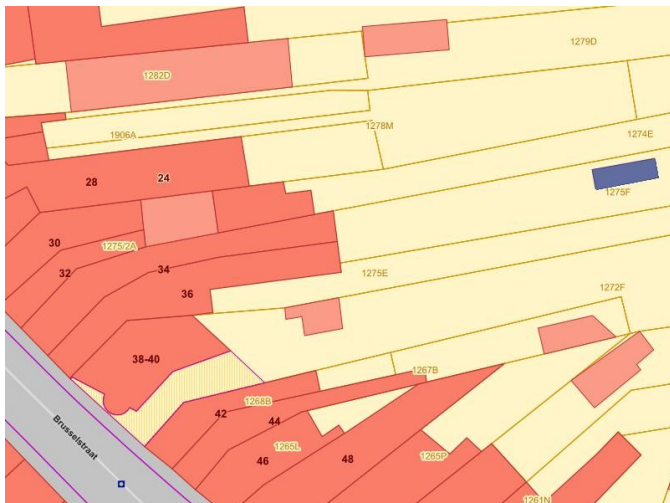
## Zone 2: Bijgebouw

- 0 Asbestmaterialen
- 1 Beperkingen**
- 0 Uitsluitingen
- 0 Roerende goederen
- 0 Puin, steenslag, (water)bodem
- 0 Adviezen
- 0 Geen asbest

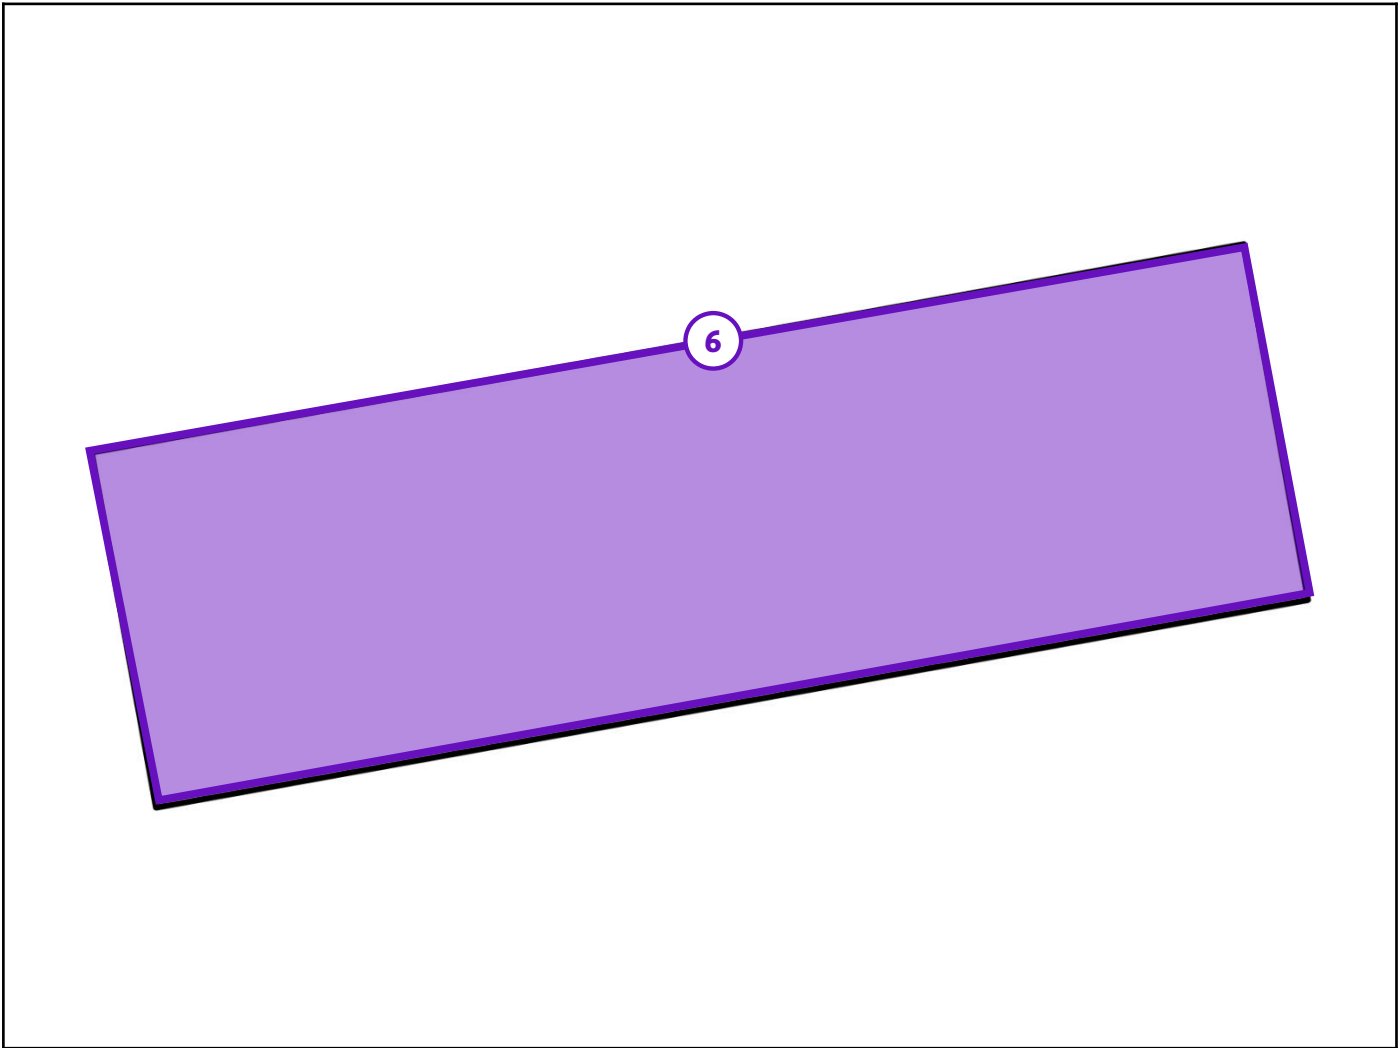
# Plan 2.1: Bijgebouw plan

Beschrijving	Type	Actie
6. Duivenhok	Beperking	-
