# Asbestinventarisatetest

Valkebeekstraat 5, 1861 Meise

Attestnummer : 20240621-000253.000

Uitgegeven op : 21.06.2024

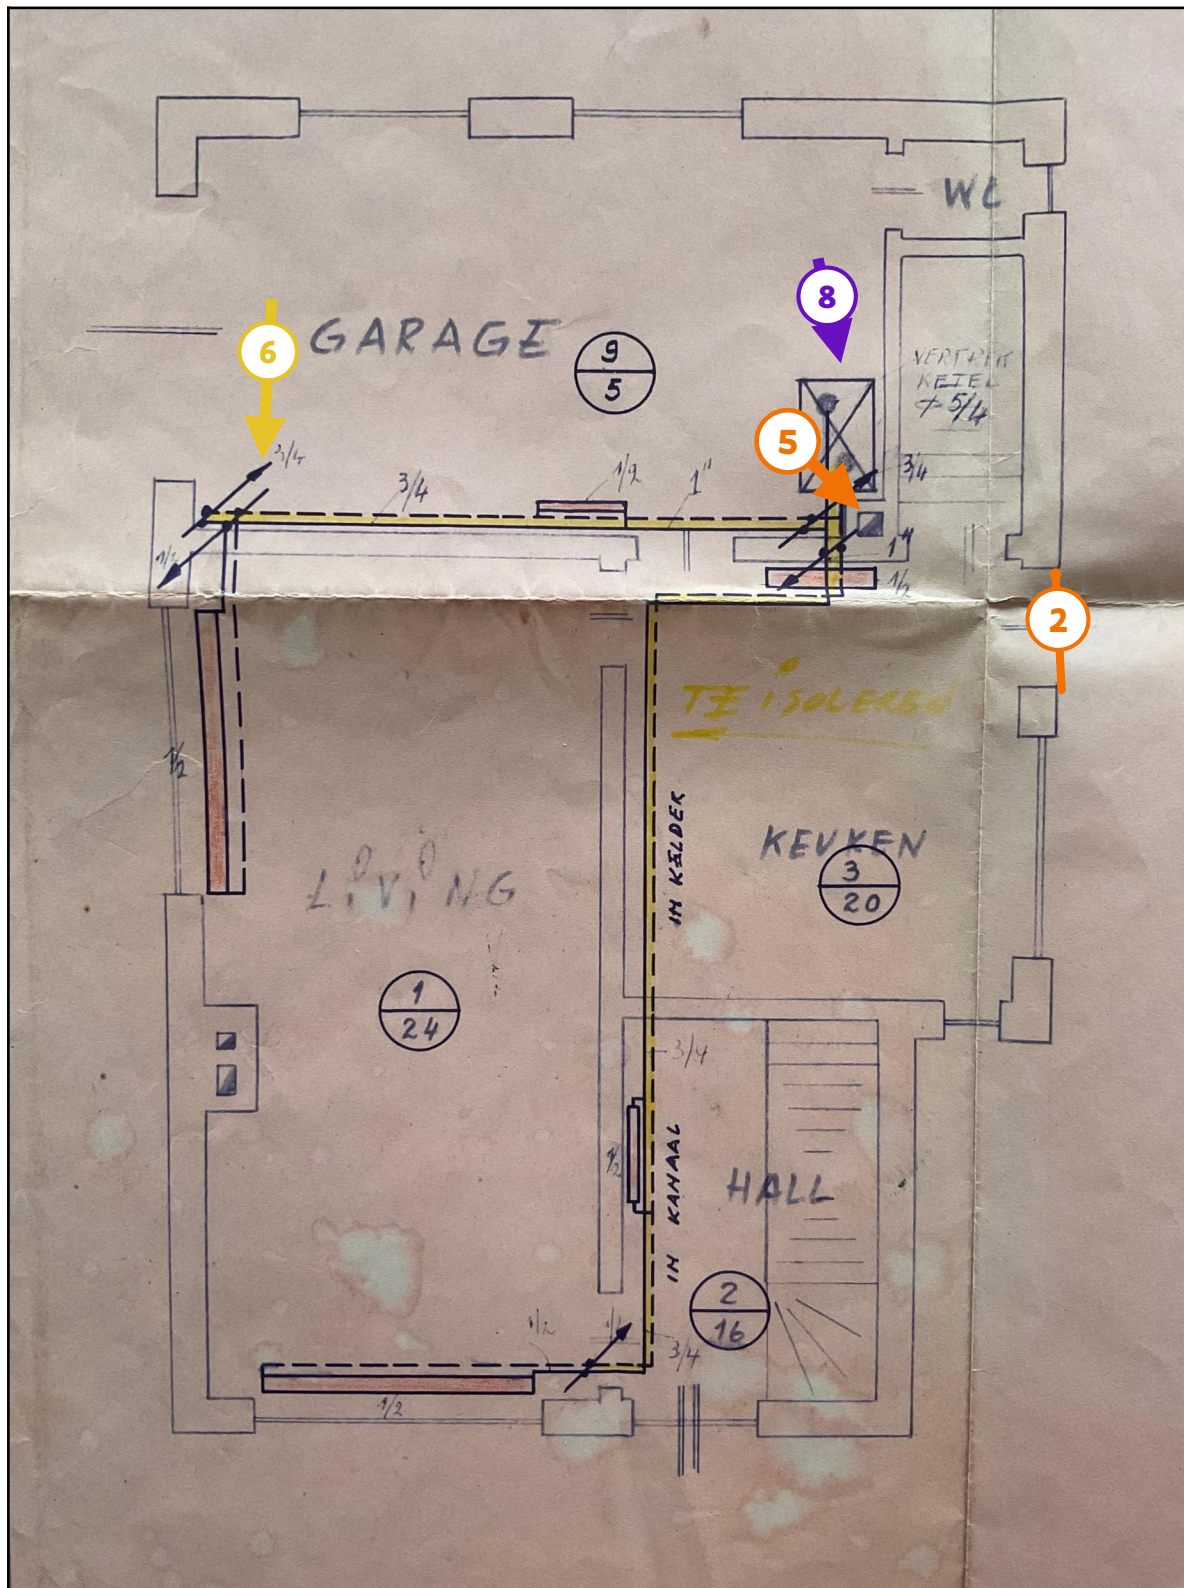
## Plan 1.1: Gelijkvloers

2. Mastiek deur-muur	Asbestmateriaal	Verwijderen
5. Roetluiken	Asbestmateriaal	Verwijderen
6. Elektra	Asbestmateriaal	Zorgvuldig beheren
8. CV installatie	Advies	-

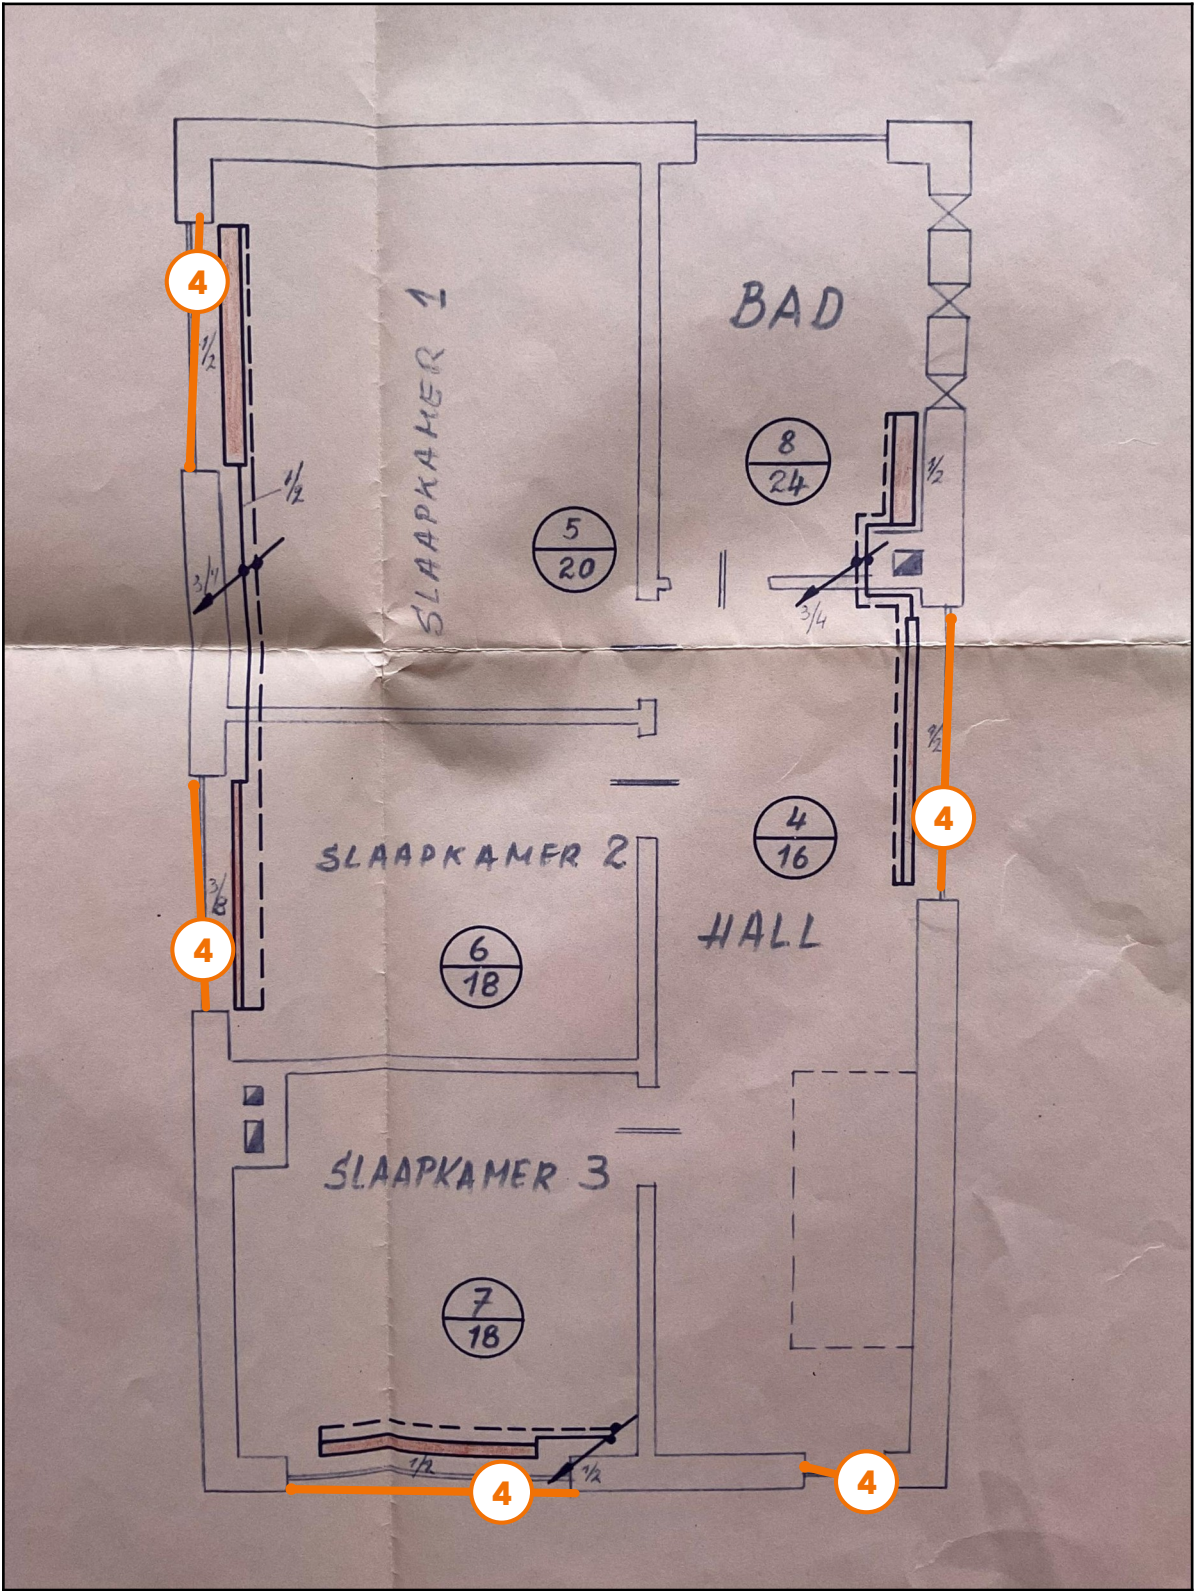
Plan 1.4: Verdieping

4. Mastiek raam-venster	Asbestmateriaal	<a href="#">Verwijderen</a>
-------------------------	-----------------	-----------------------------

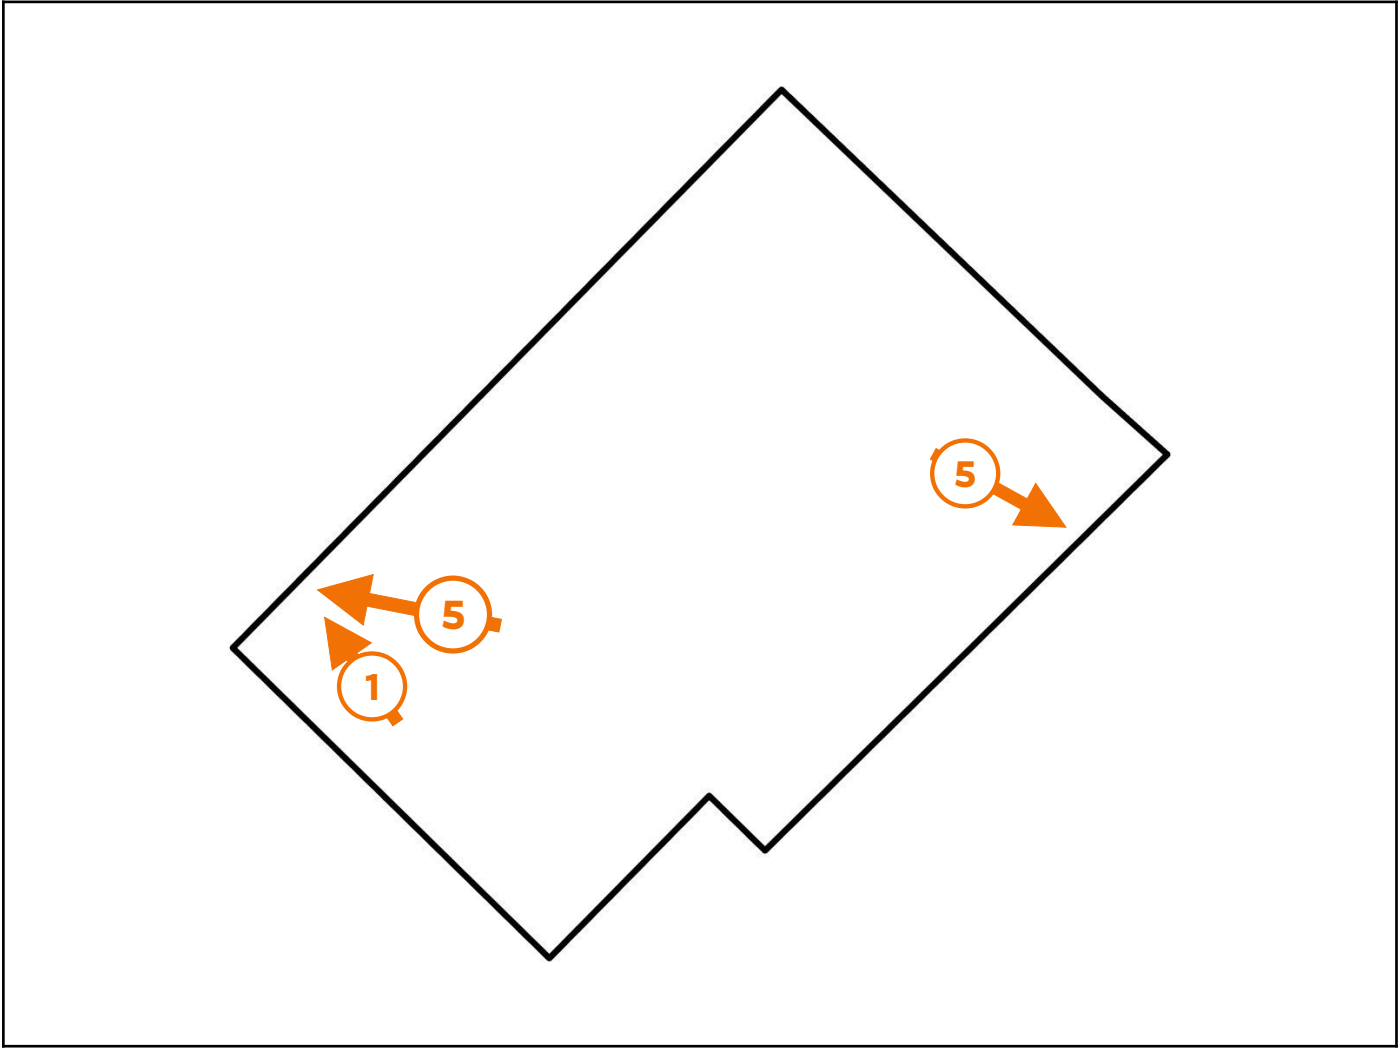
# Plan 1.7: Zolder

Beschrijving	Type	Actie
1. Plaat thv schouw/onderdak	Asbestmateriaal	Verwijderen
5. Roetluiken	Asbestmateriaal	Verwijderen

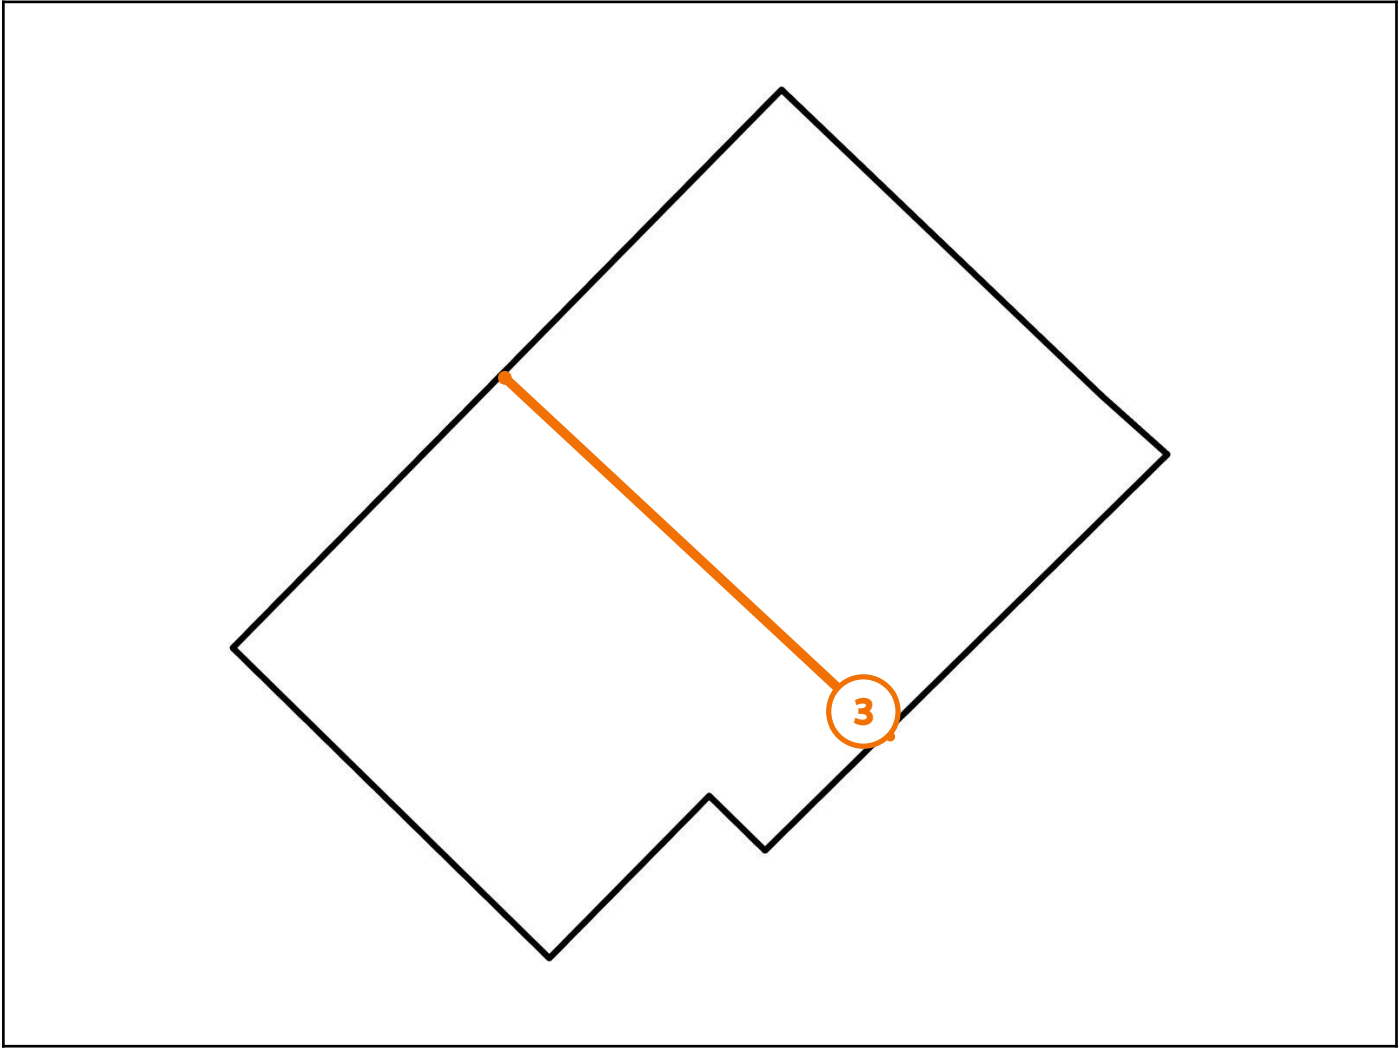
# Plan 1.10: Nokken

Beschrijving	Type	Actie
3. Nok (dak)	Asbestmateriaal	Verwijderen
