# Asbestinventarisatetest

Opaaigem 95, 9420 Erpe-Mere

Attestnummer : 20250527-000191.000

Uitgegeven op : 27.05.2025

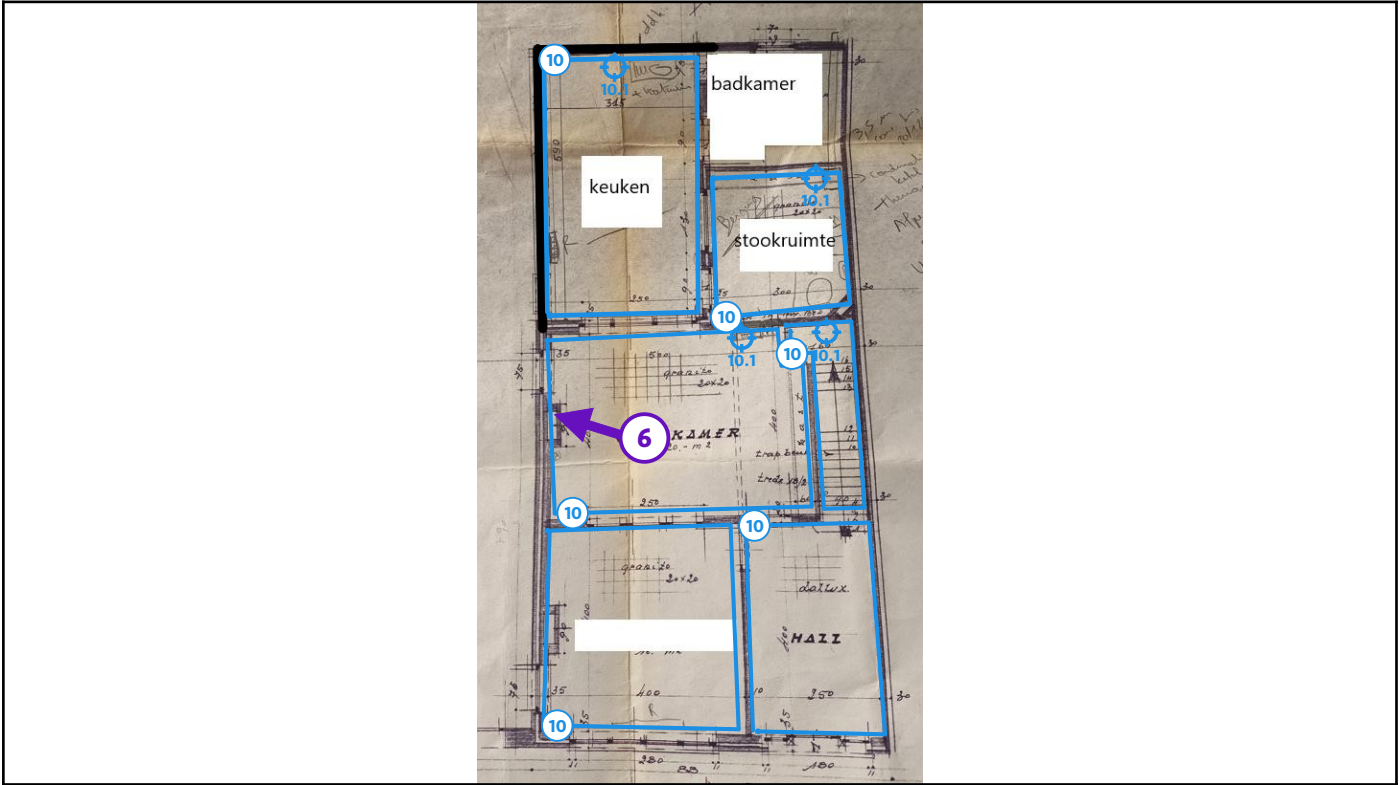
# Plan 1.2: woning plan GLV

Beschrijving	Type	Actie
6. Kachelkoord (visueel niet verdacht).	Advies	-
10. Muurpleister.	Geen asbest	-
10.1 Code: 01	Mengmonster	-

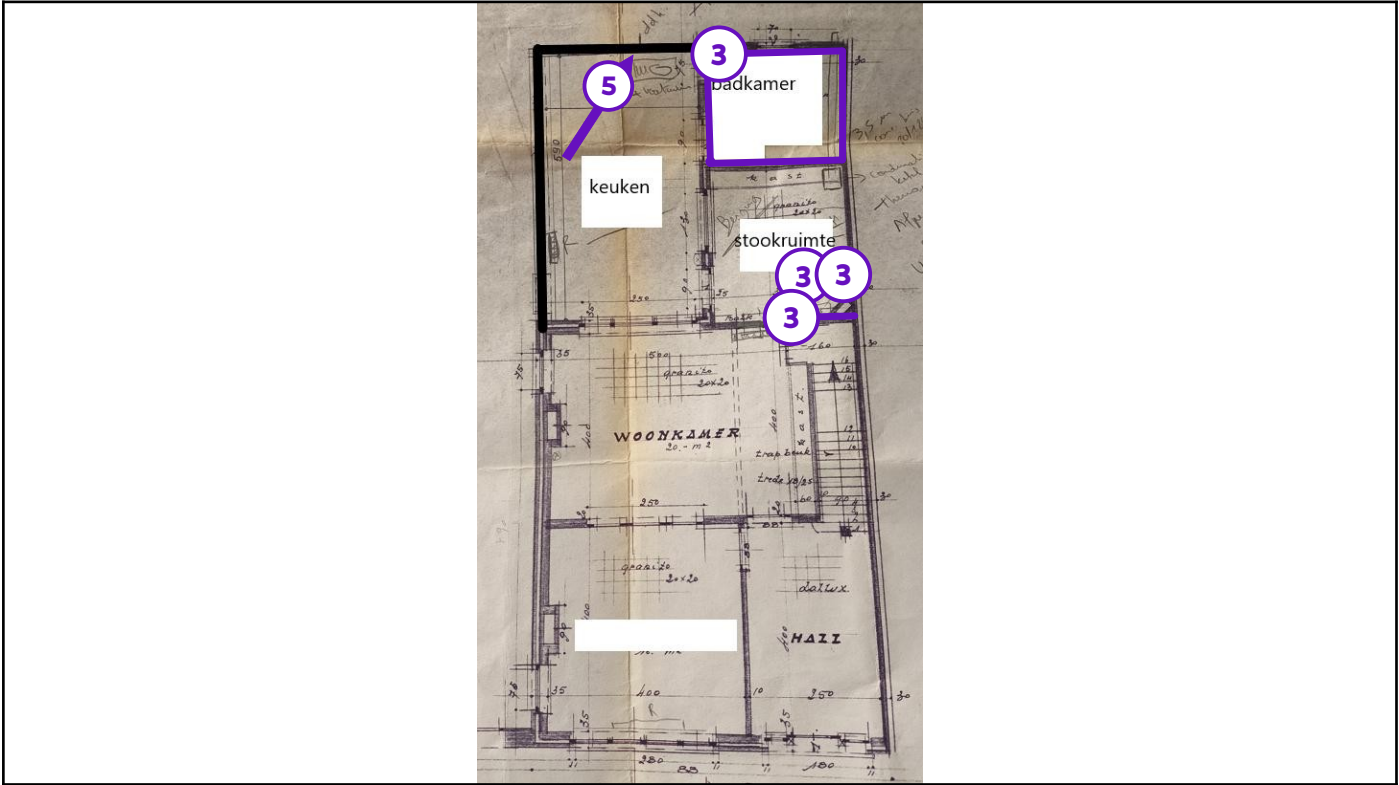
# Plan 1.3: woning plan GLV

Beschrijving	Type	Actie
3. Tegellijn niet zichtbaar.	Advies	-
5. Ontdreuningsplaat spoelbak: niet verdacht.	Advies	-

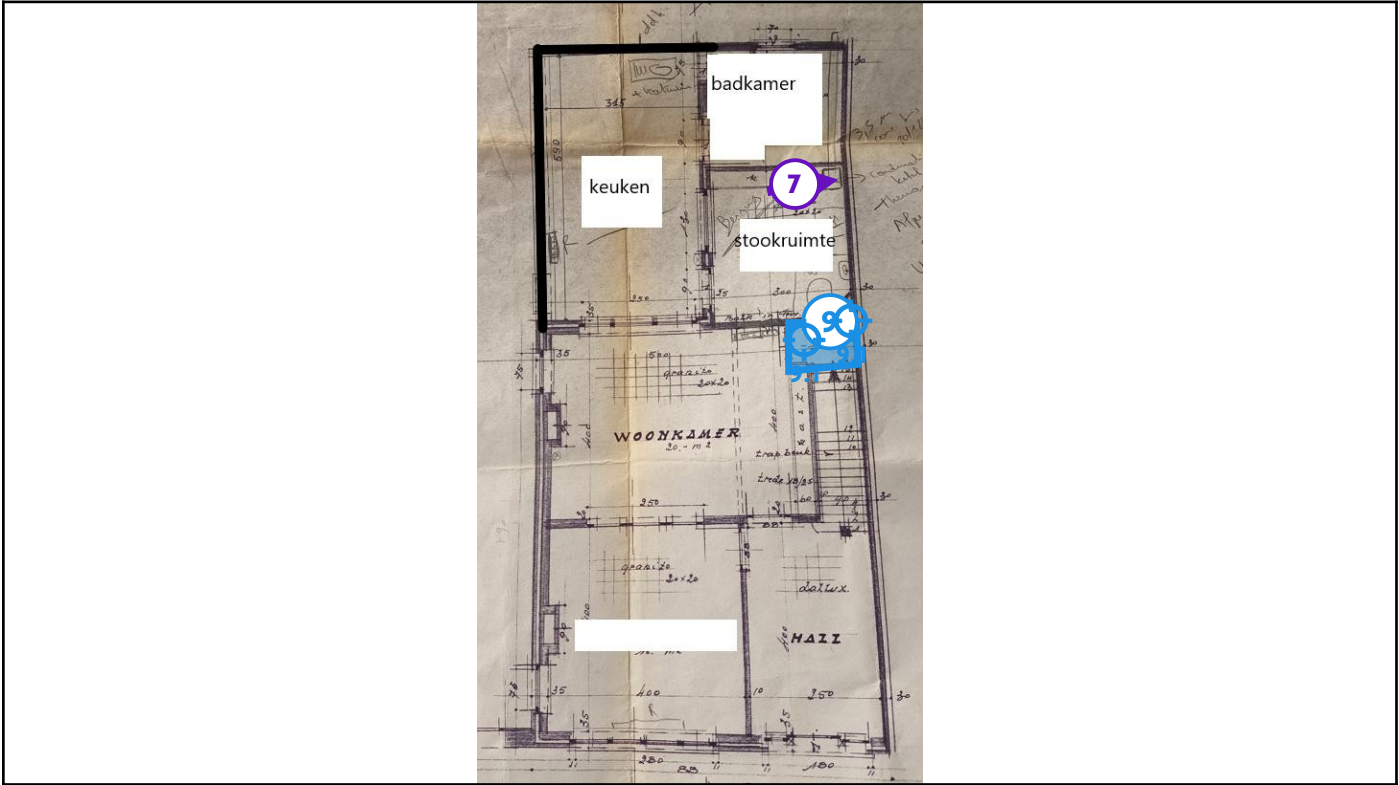
# Plan 1.4: woning plan GLV

Beschrijving	Type	Actie
7. CV Ketel/boiler..	Advies	-
9. Plafondpleister.	Geen asbest	-
9.1 Code: 02	Mengmonster	-

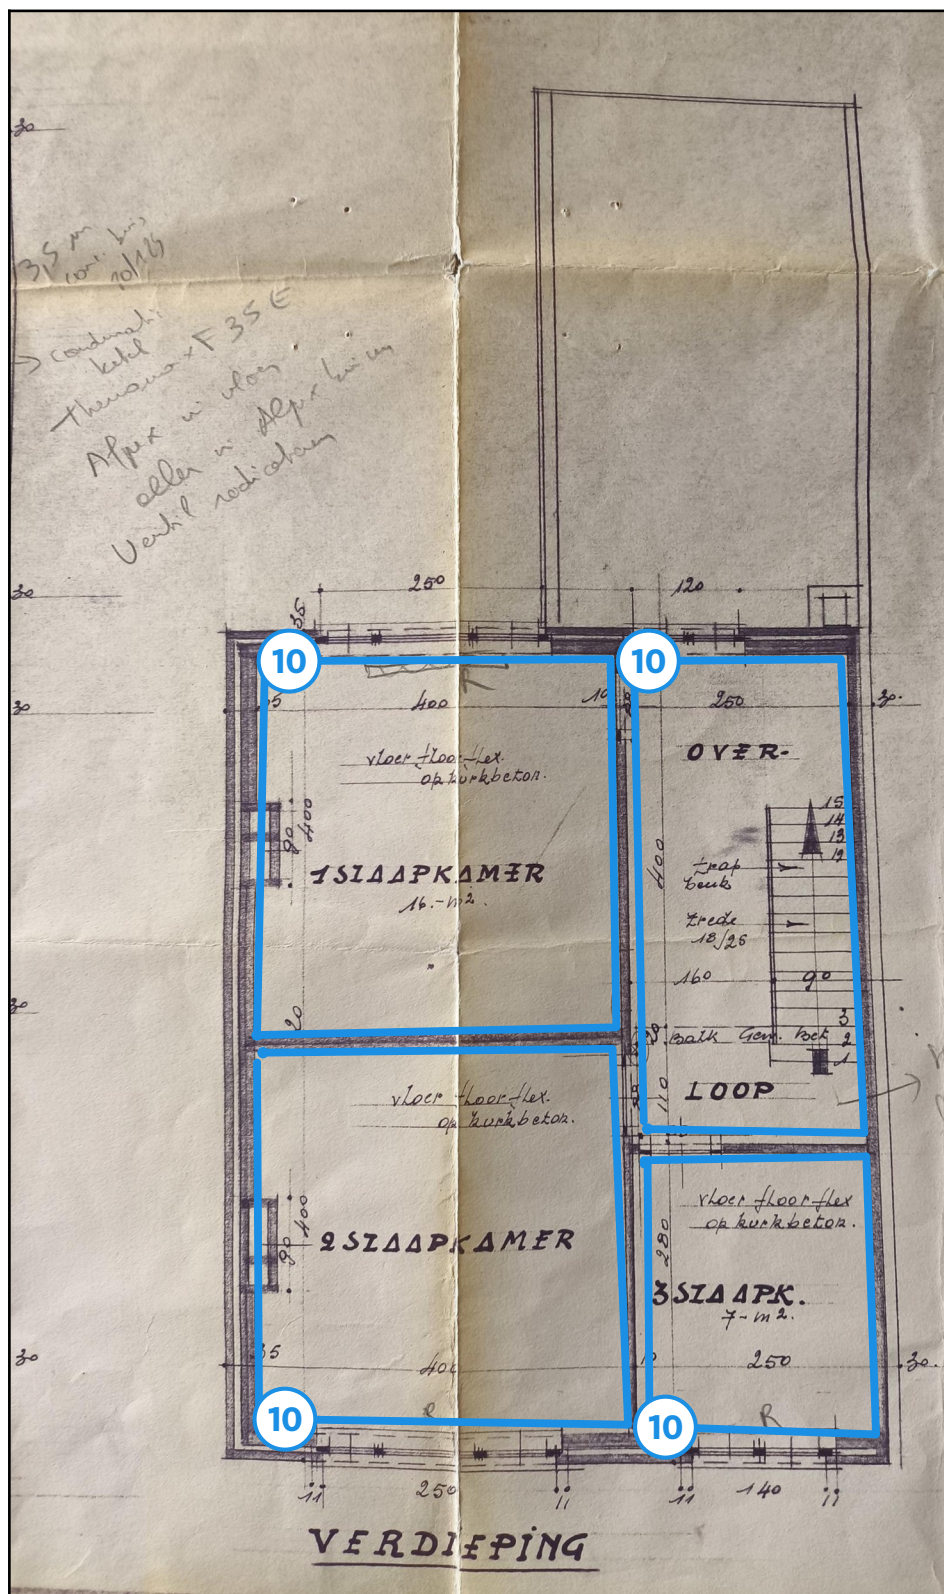
## Plan 1.5: woning plan +1

10. Muurpleister.	Geen asbest	-
-------------------	-------------	---

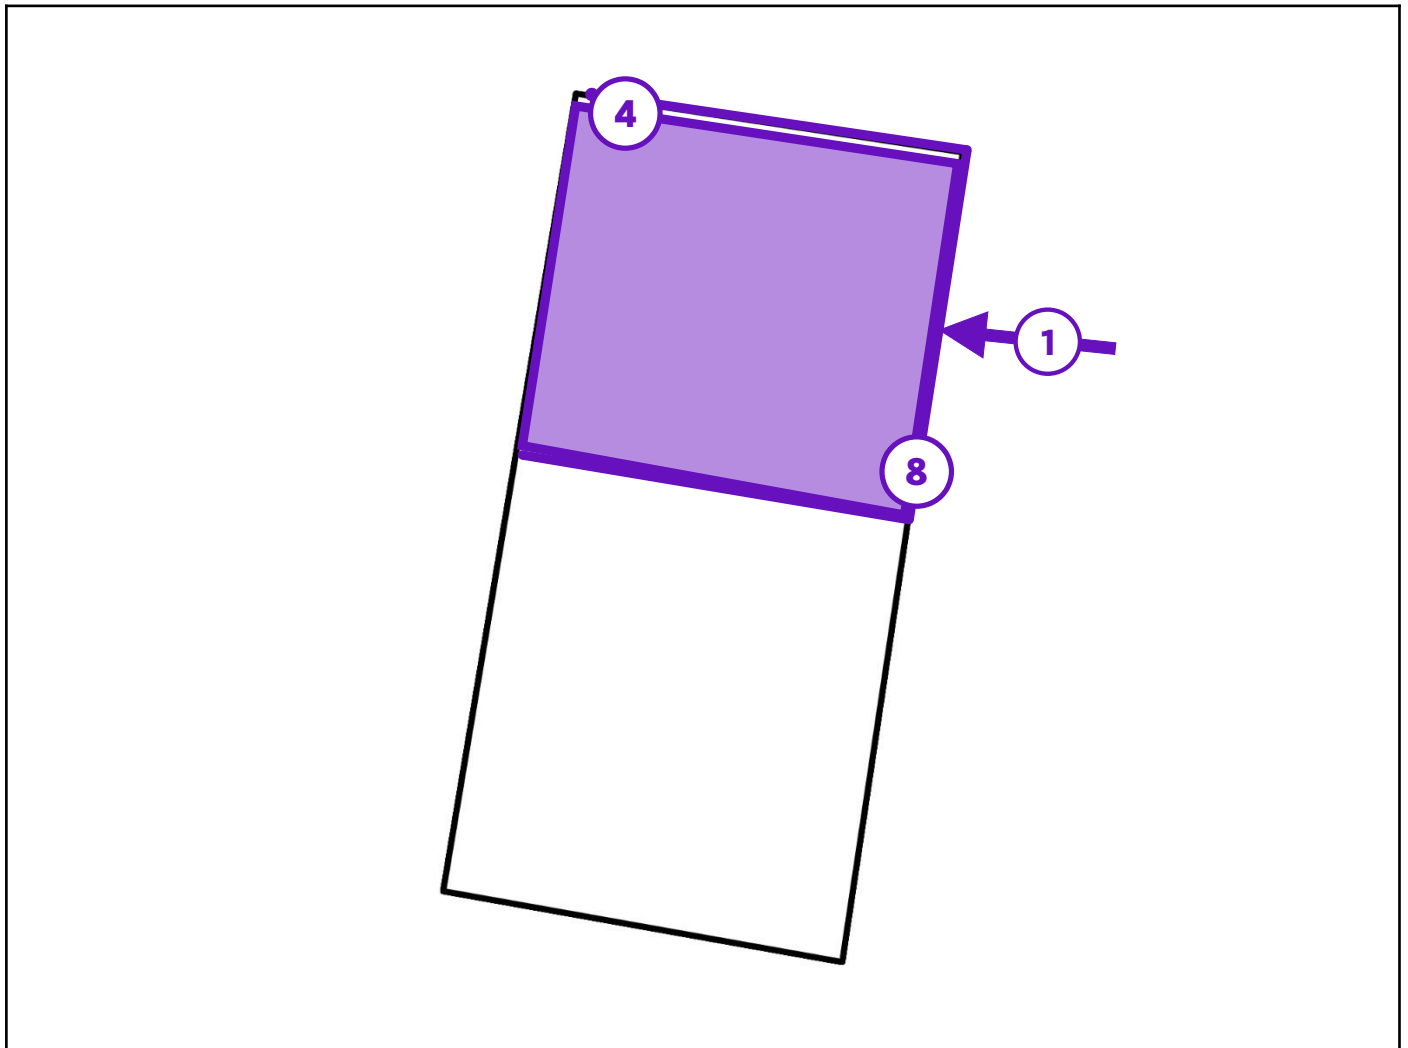
## Plan 1.7: woning dakplan

Beschrijving	Type	Actie
1. Schouw op het dak (beperkingsfiche).	Beperking	-
4. Onderdak niet verdacht.	Advies	-
8. dakrand woning	Advies	-

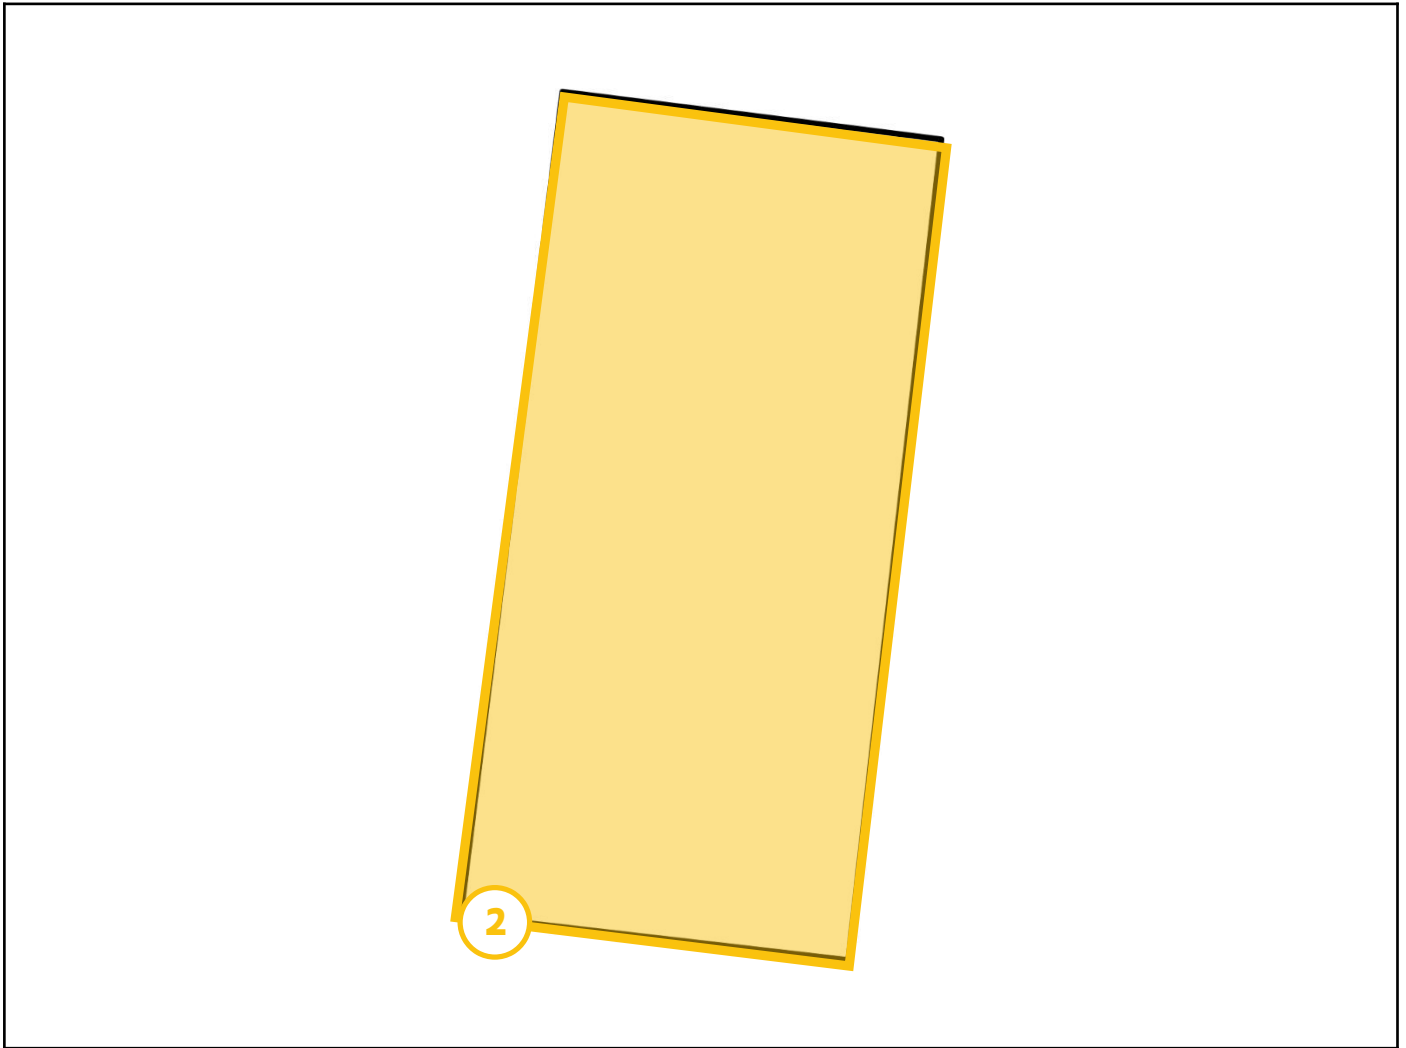
## Plan 2.1: Garage plan

Beschrijving	Type	Actie
2. Constructie bouwjaar na 2001. (garage)	Uitsluiting	-
