# Asbestinventarisatetest

Diepestraat 21, 1780 Wemmel

Attestnummer : 20250514-000102.000

**Asbestveilig** (maar niet asbestvrij)

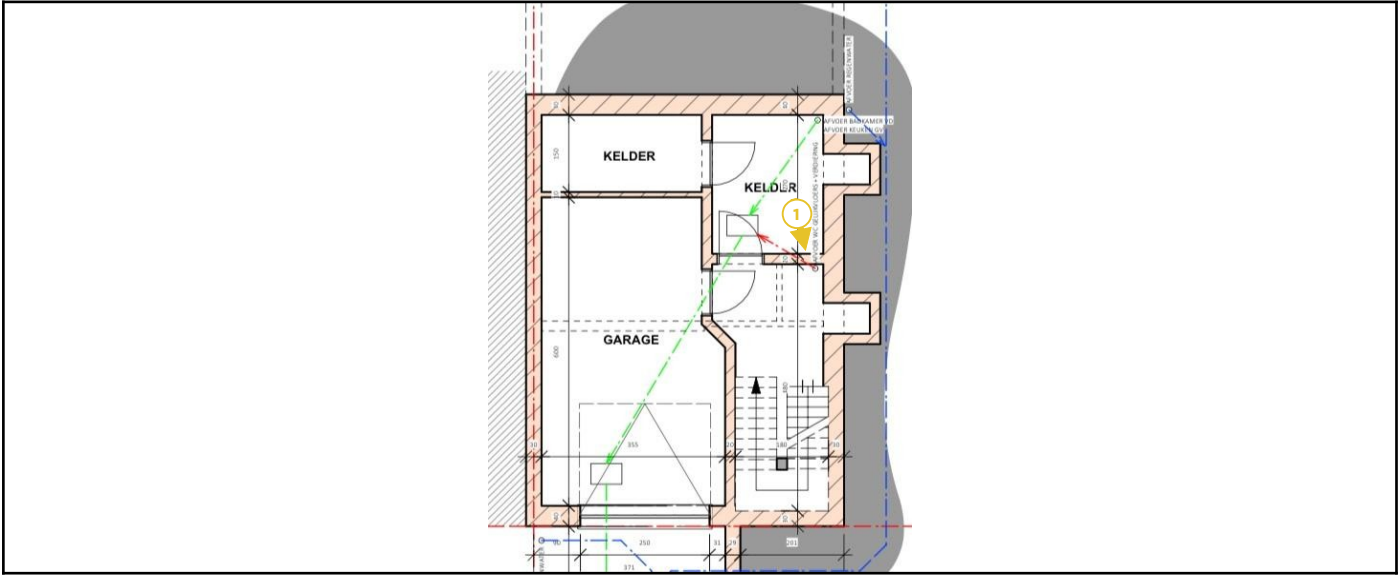
# Plan 1.1: kelder

Beschrijving	Type	Actie
1. Roetluik	Asbestmateriaal	Zorgvuldig beheren

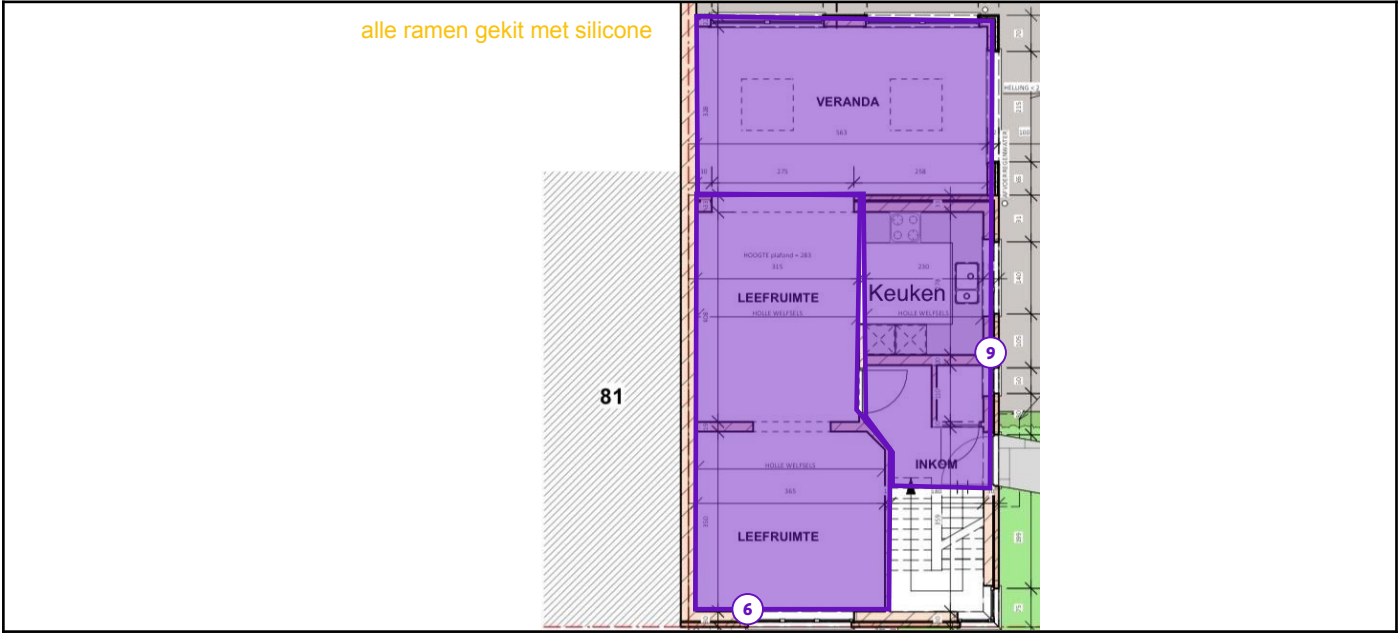
# Plan 1.2: gelijksvloers

Beschrijving	Type	Actie
6. Vloerbekleding - Niet verdacht	Advies	-
8. Afkitting ramen	Advies	-
9. Tegellijn achter vloertegels en plinttegels	Advies	-

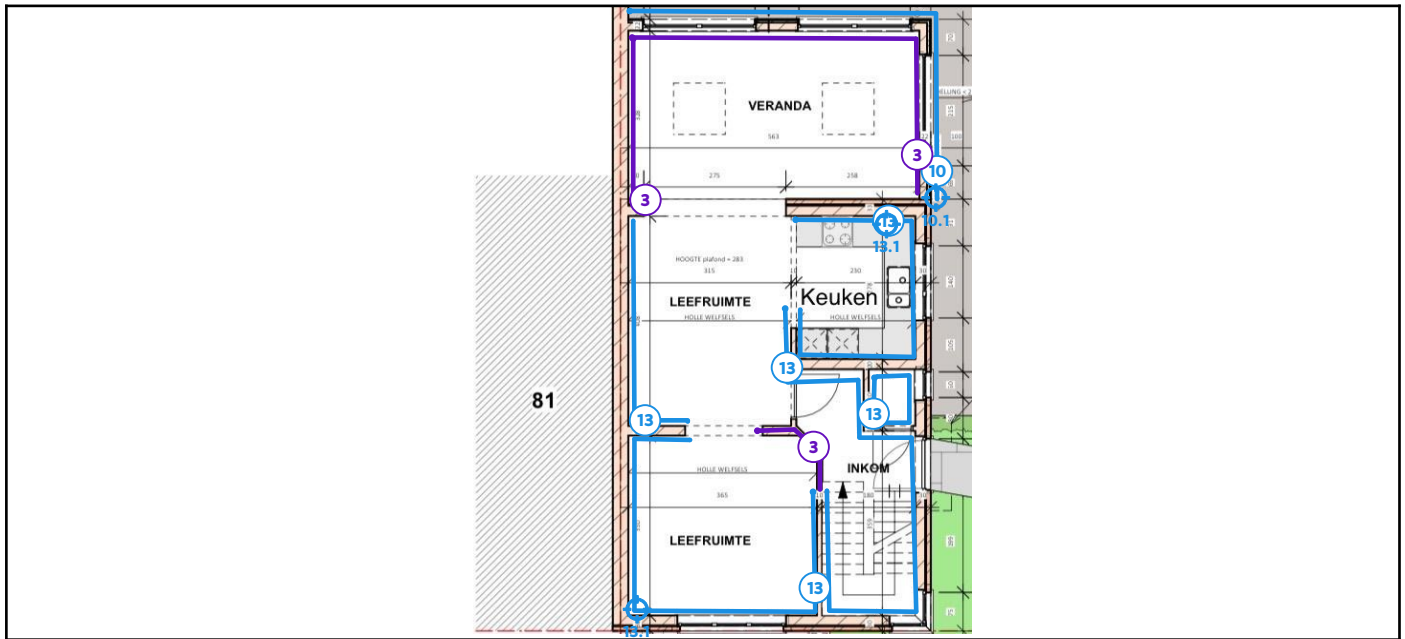
### Plan 1.3: gelijkvloers

Beschrijving	Type	Actie
3. Valse wand(en)/voorzetwand(en) - Gipskarton-Pvc-hout	Advies	-
10. Crepi (buiten)	Geen asbest	-
10.1 Code: M03	Puntmonster	-
13. Pleisterwerk wanden	Geen asbest	-
13.1 Code: M01	Mengmonster	-

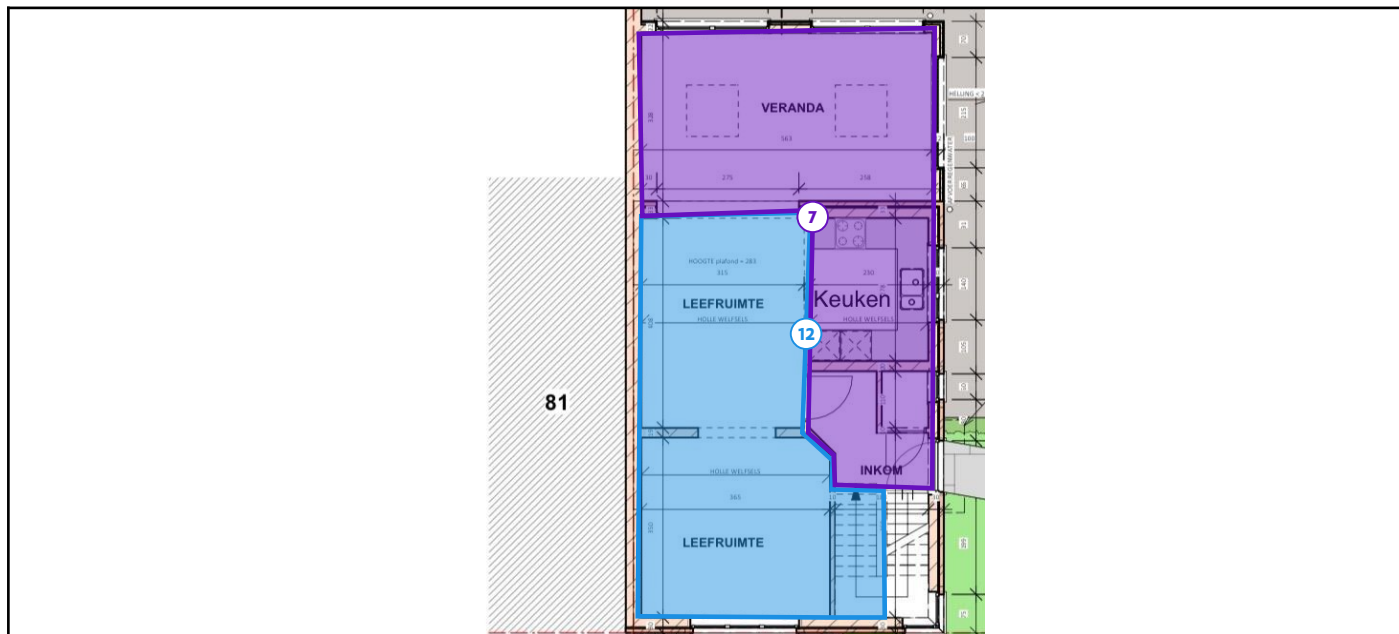
## Plan 1.4: gelijksvloers

Beschrijving	Type	Actie
7. Plafondafwerking in gipskarton/hout/pvc	Advies	-
12. Pleisterwerk plafonds	Geen asbest	-

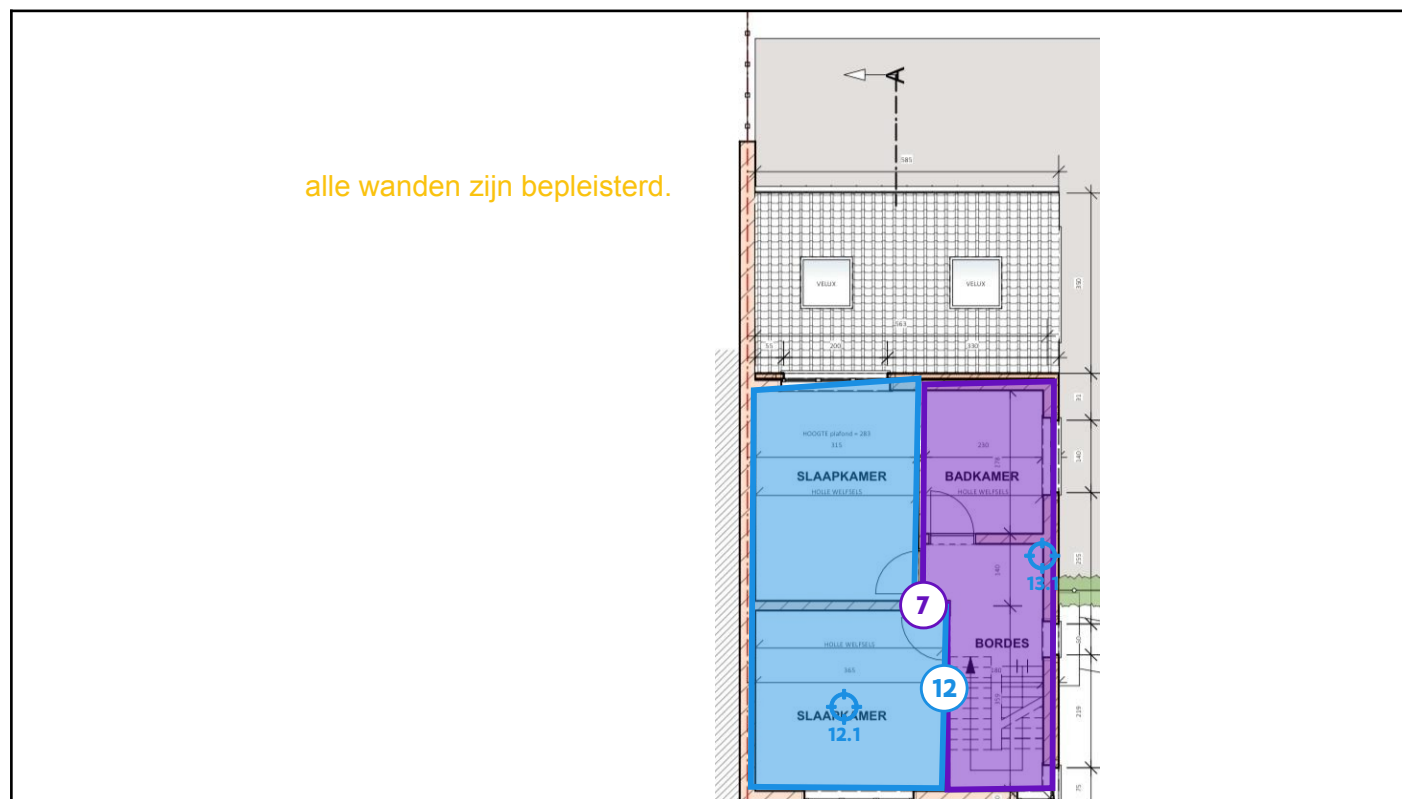
## Plan 1.5: eerste verdieping

Beschrijving	Type	Actie
7. Plafondafwerking in gipskarton/hout/pvc	Advies	-
12. Pleisterwerk plafonds	Geen asbest	-
12.1 Code: M02	Mengmonster	-
13. Pleisterwerk wanden	Geen asbest	-
13.1 Code: M01	Mengmonster	-

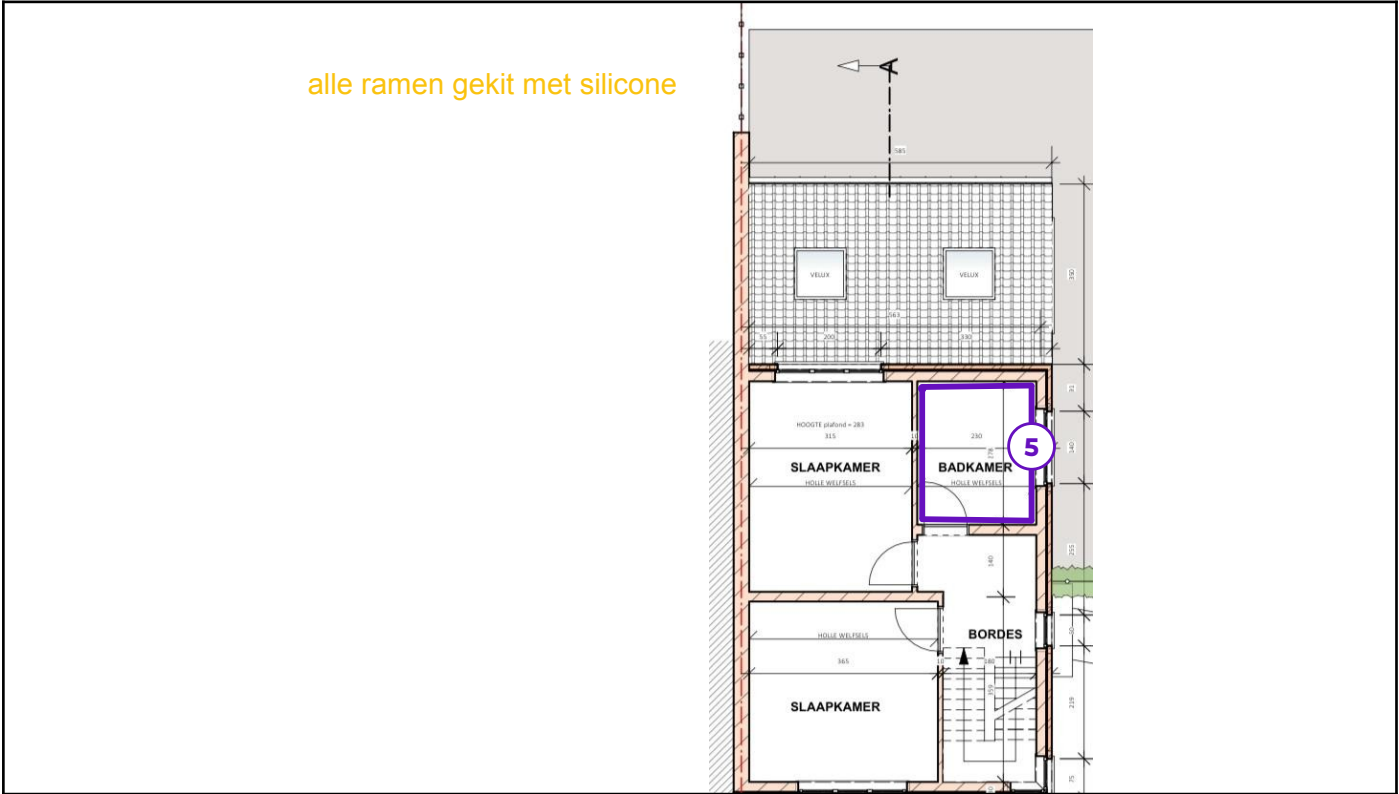
# Plan 1.6: eerste verdieping

Beschrijving	Type	Actie
5. Tegellijn achter wandtegels & plinten	Advies	-
8. Afkitting ramen	Advies	-

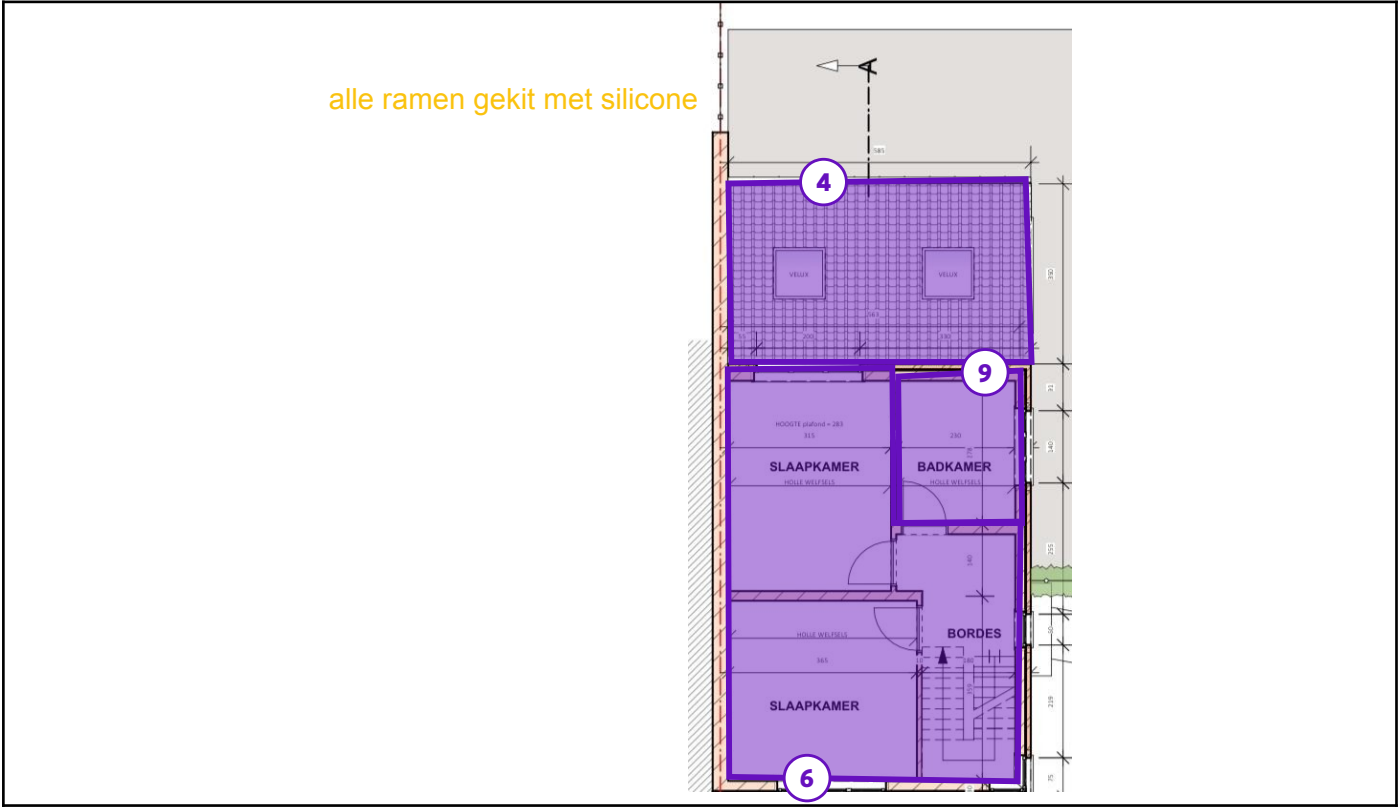
# Plan 1.7: eerste verdieping

Beschrijving	Type	Actie
4. Onderdak - Niet verdacht	Advies	-
6. Vloerbekleding - Niet verdacht	Advies	-
8. Afkitting ramen	Advies	-
9. Tegellijn achter vloertegels en plinttegels	Advies	-

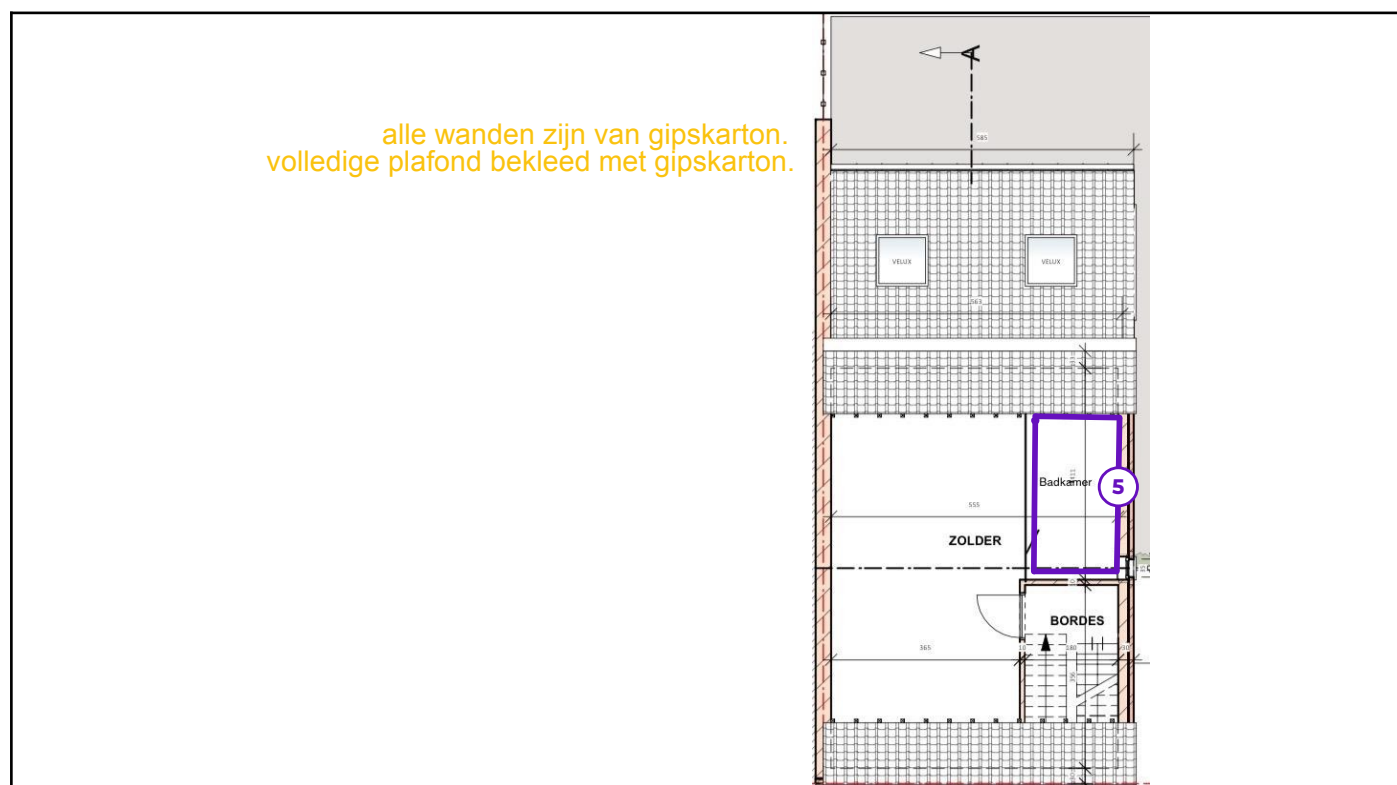
## Plan 1.8: tweede verdieping

Beschrijving	Type	Actie
3. Valse wand(en)/voorzetwand(en) - Gipskarton-Pvc-hout	Advies	-
5. Tegellijm achter wandtegels & plinten	Advies	-
7. Plafondafwerking in gipskarton/hout/pvc	Advies	-

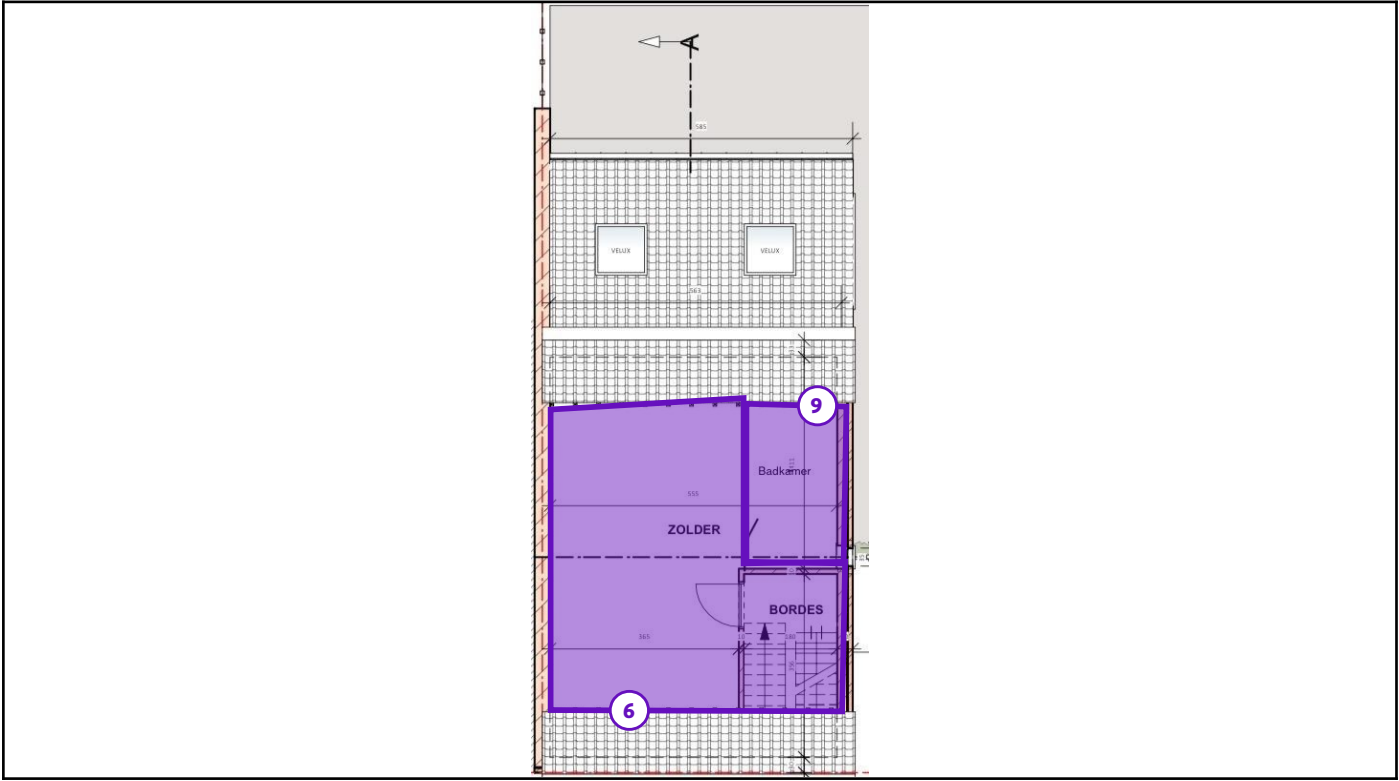
# Plan 1.9: IMG\_1241

Beschrijving	Type	Actie
6. Vloerbekleding - Niet verdacht	Advies	-
9. Tegellijm achter vloertegels en plinttegels	Advies	-

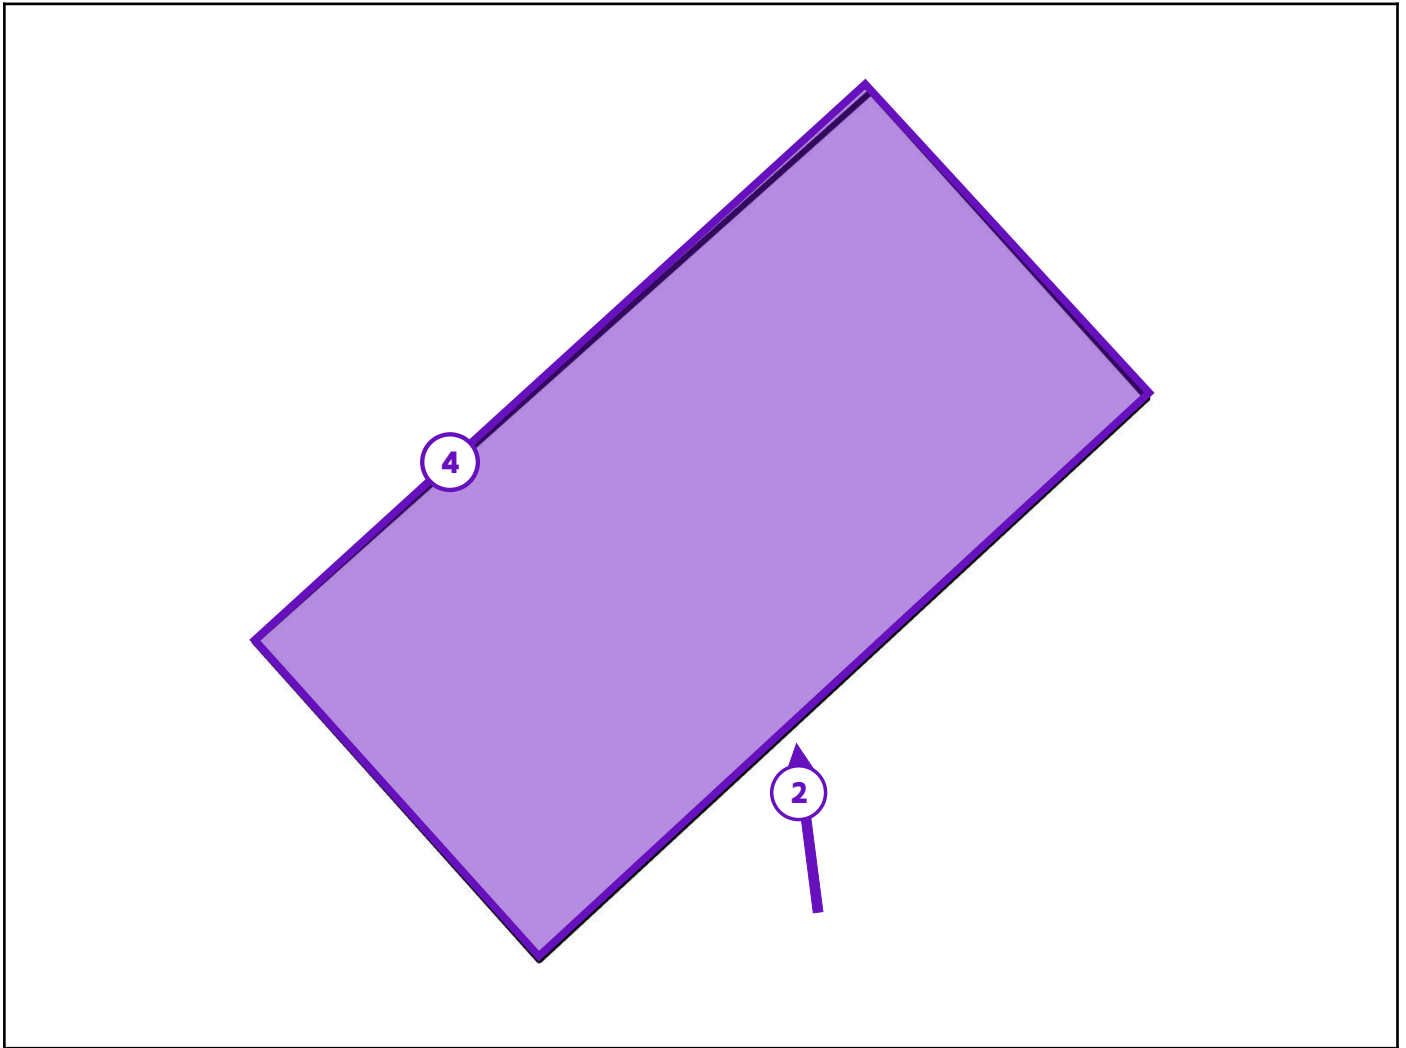
## Plan 1.10: dak plan

Beschrijving	Type	Actie
2. Binnenzijde en bovenzijde van de schouw	Beperking	-
4. Onderdak - Niet verdacht	Advies	-

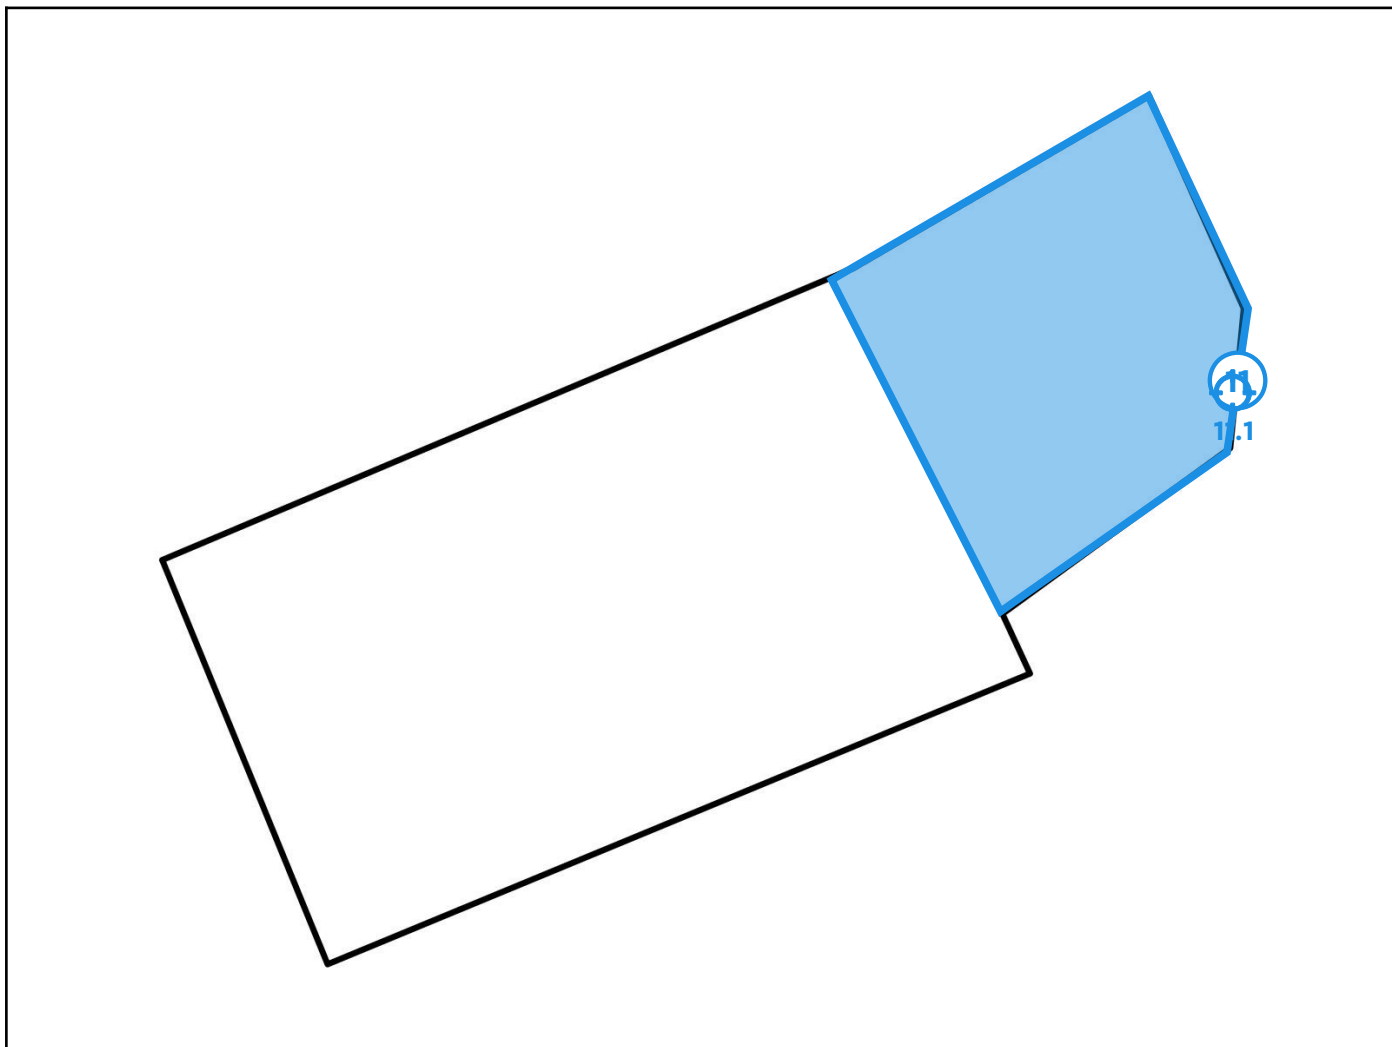
## Plan 2.1: Bijgebouw plan

Beschrijving	Type	Actie
11. Dakbedekking - Roofing	Geen asbest	-
11.1 Code: M04	Puntmonster	-
