Asbestinventarisatetest

Hasselbroekstraat 171, 3890 Gingelom

Attestnummer : 20240201-000113.000

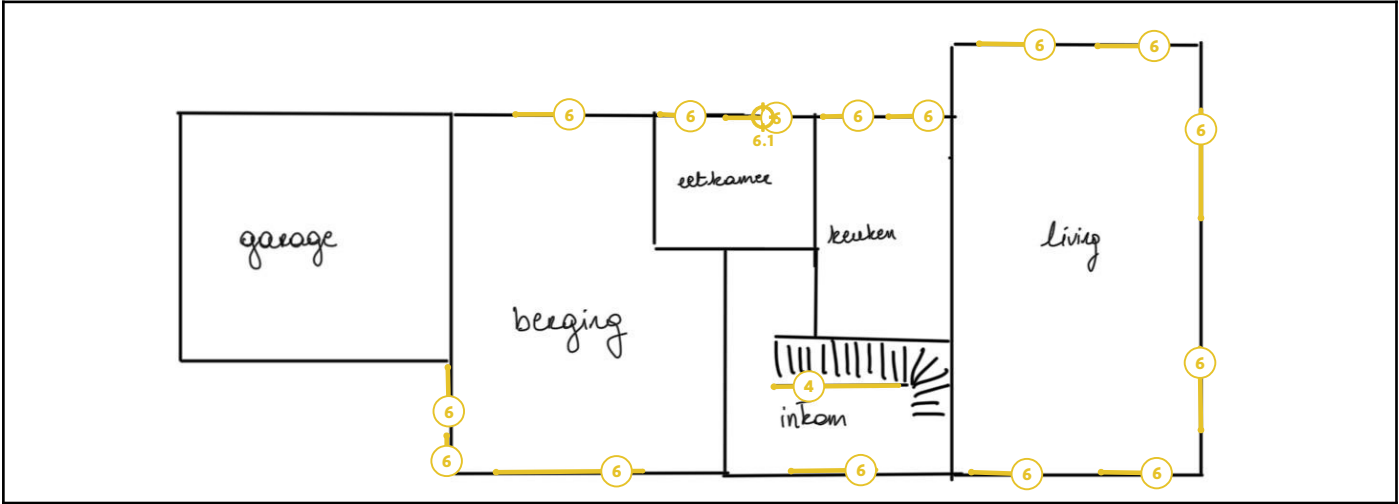
Plan 1.1: Gelijkvloers

Beschrijving	Type	Actie
4. Plaat asbest cement	Asbestmateriaal	Zorgvuldig beheren
6. mastiek tussen glas en raam	Asbestmateriaal	Zorgvuldig beheren
6.1 Code: ID3	Mengmonster	-

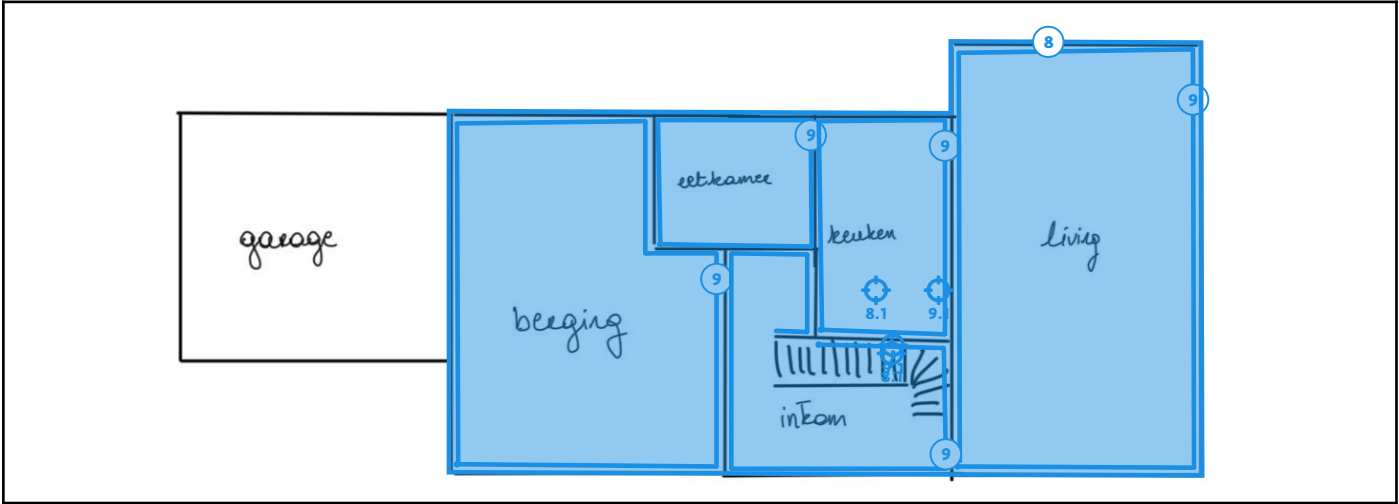
Plan 1.2: gelijkvloers pleisterwerk

Beschrijving	Type	Actie
8. pleisterwerk plafond	Geen asbest	-
8.1 Code: ID 2	Mengmonster	-
9. pleisterwerk wanden	Geen asbest	-
9.1 Code: ID 1	Mengmonster	-

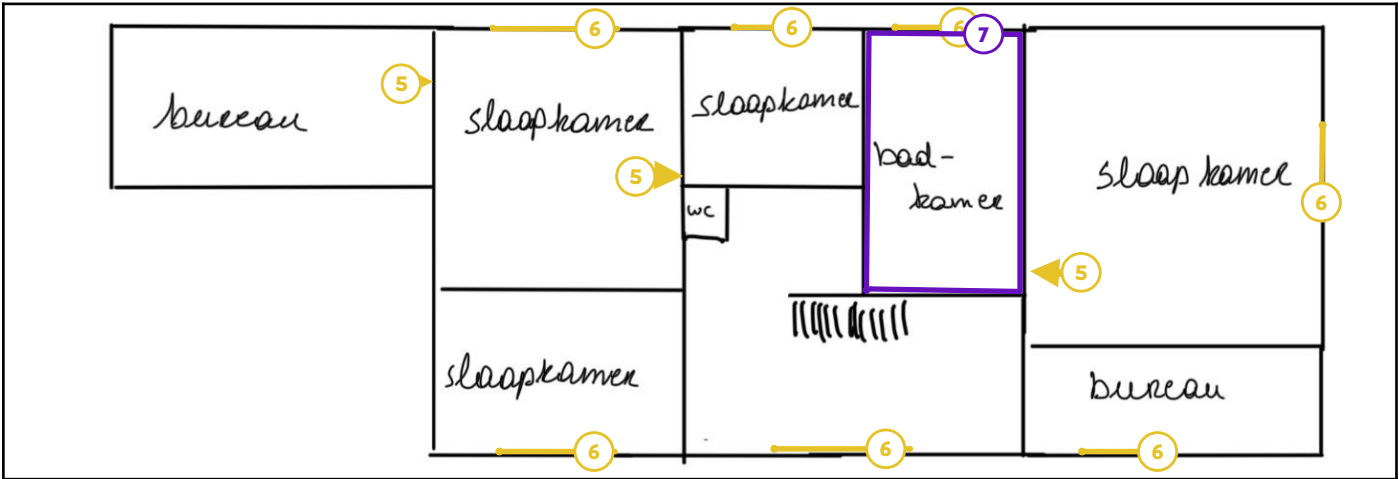
Plan 1.3: eerste verdieping

Beschrijving	Type	Actie
5. Bakeliet	Asbestmateriaal	Zorgvuldig beheren
6. mastiek tussen glas en raam	Asbestmateriaal	Zorgvuldig beheren
7. wand- en vloertegels	Advies	-

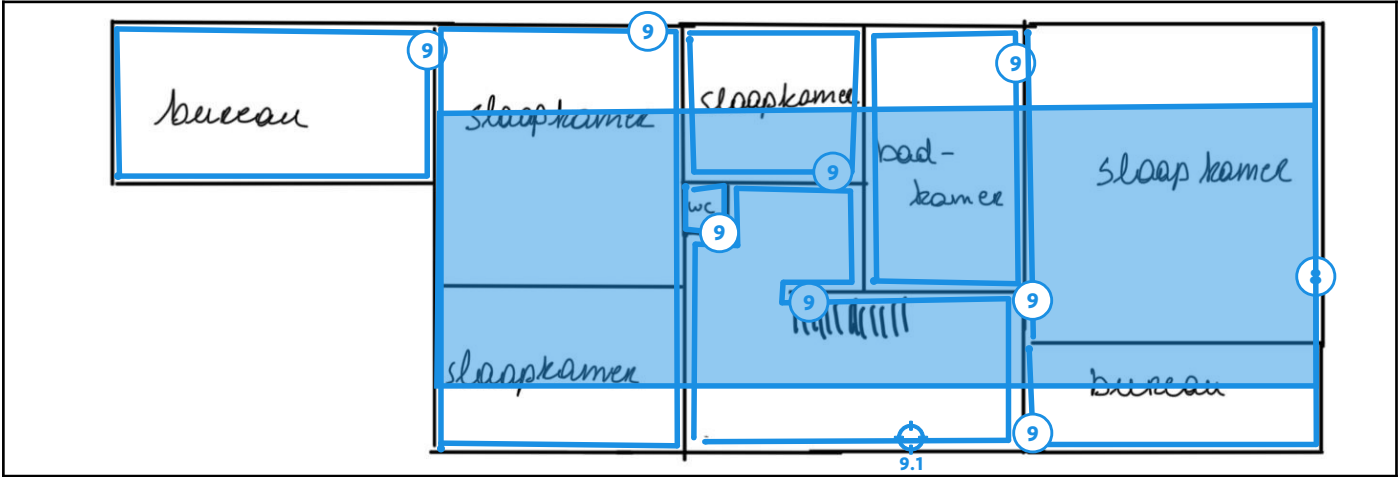
Plan 1.4: eerste verdieping pleisterwerk

Beschrijving	Type	Actie
8. pleisterwerk plafond	Geen asbest	-
9. pleisterwerk wanden	Geen asbest	-
9.1 Code: ID 1	Mengmonster	-

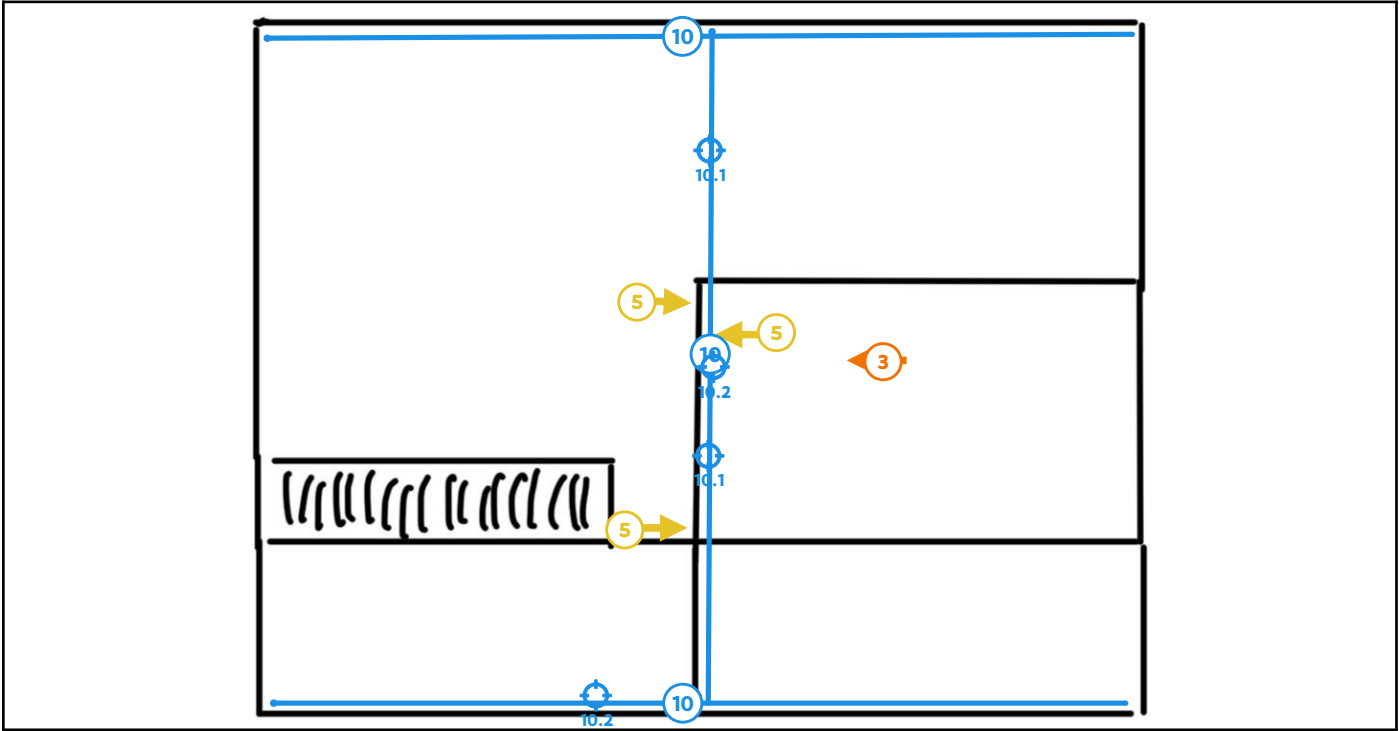
Plan 1.5: kelder

Beschrijving	Type	Actie
3. Brander: Dichting	Asbestmateriaal	Verwijderen
5. Bakeliet	Asbestmateriaal	Zorgvuldig beheren
10. Leidingisolatie	Geen asbest	-
10.1 Code: ID 4	Mengmonster	-
10.2 Code: ID 5	Mengmonster	-

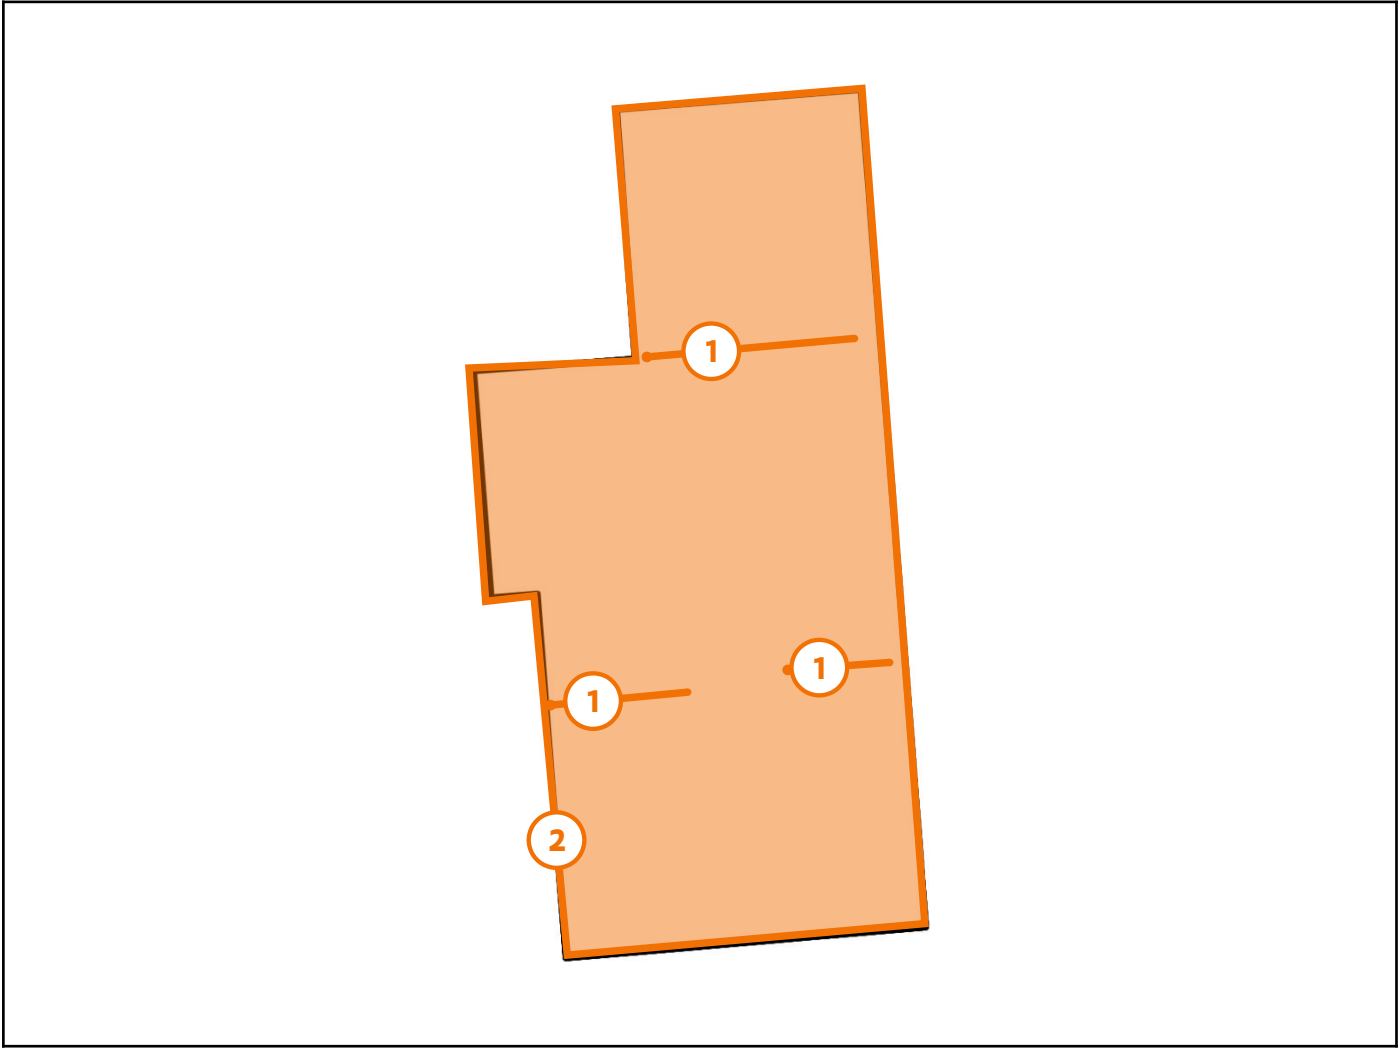
Plan 1.6: dak en gevelbekleding

Beschrijving	Type	Actie
1. Gevel leien	Asbestmateriaal	Verwijderen
2. Dak leien	Asbestmateriaal	Verwijderen
