Asbestinventarisatattest

Ambachtstraat 16, 9000 Gent

Attestnummer : 20250428-000212.000

Uitgegeven op : 28.04.2025

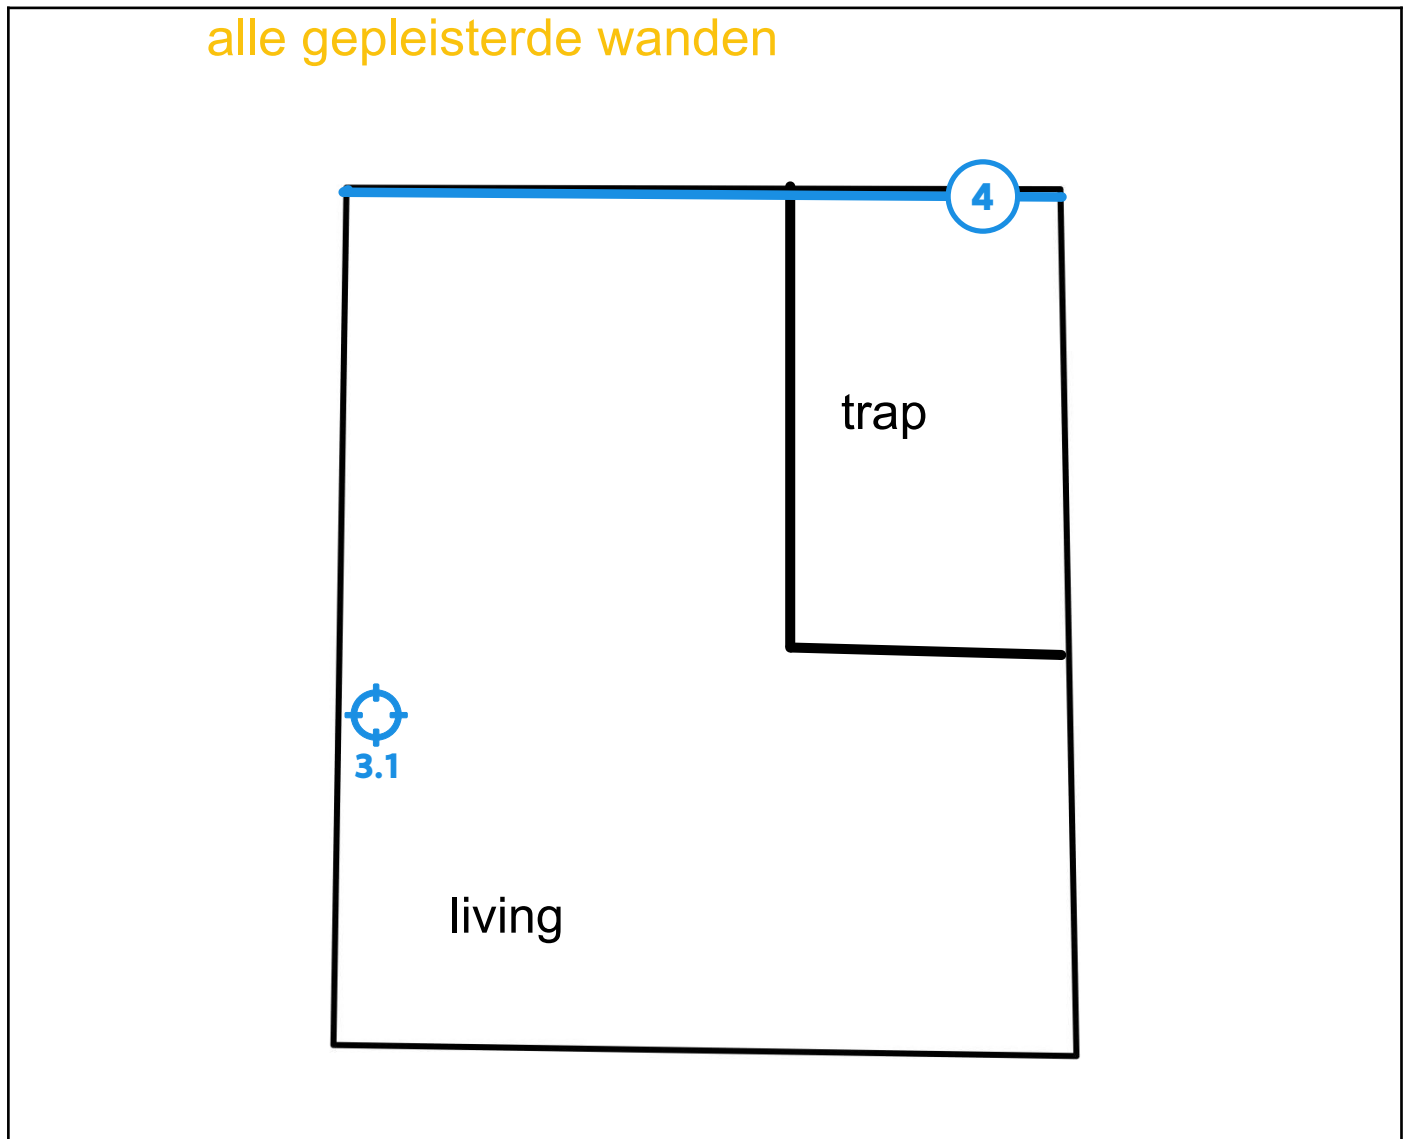
Plan 1.2: Hoofdgebouw plan 1e

Beschrijving	Type	Actie
3. pleisterwerk wanden	Geen asbest	-
3.1 Code: mm01	Mengmonster	-
4. crepi gevel	Geen asbest	-

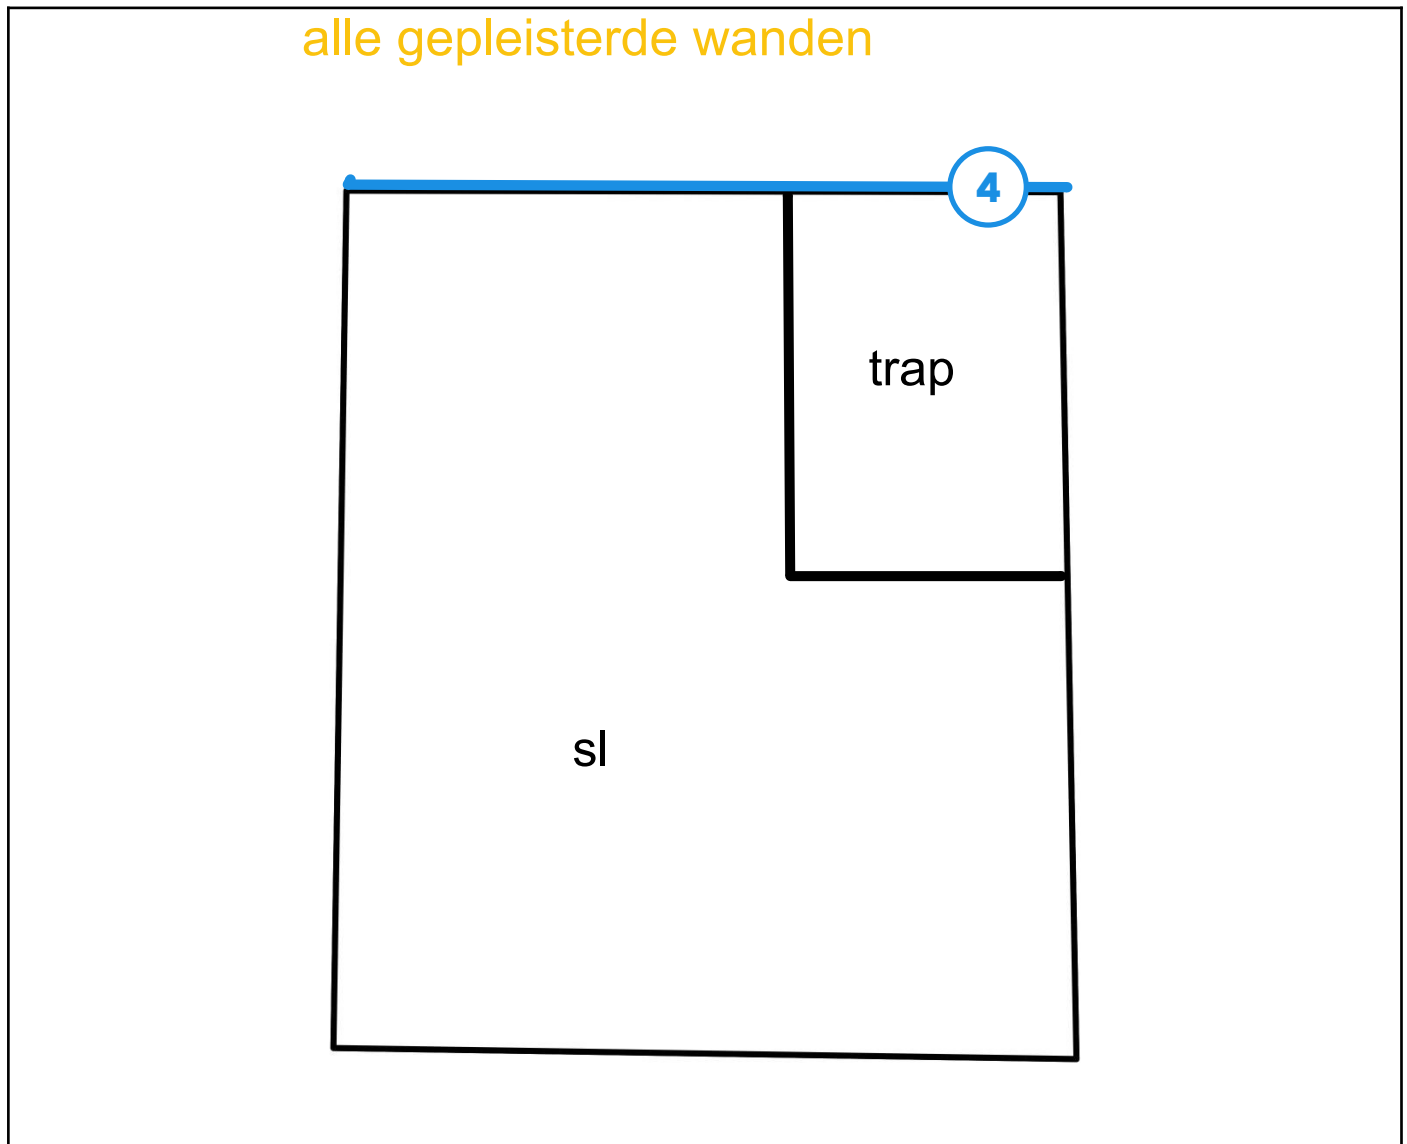
Plan 1.3: Hoofdgebouw plan 2e

Beschrijving	Type	Actie
3. pleisterwerk wanden	Geen asbest	-
4. crepi gevel	Geen asbest	-
