# Asbestinventarisat attest

Ninoofsesteenweg 1124, 1703 Dilbeek

Attestnummer : 20250610-000013.000

Uitgegeven op : 10.06.2025

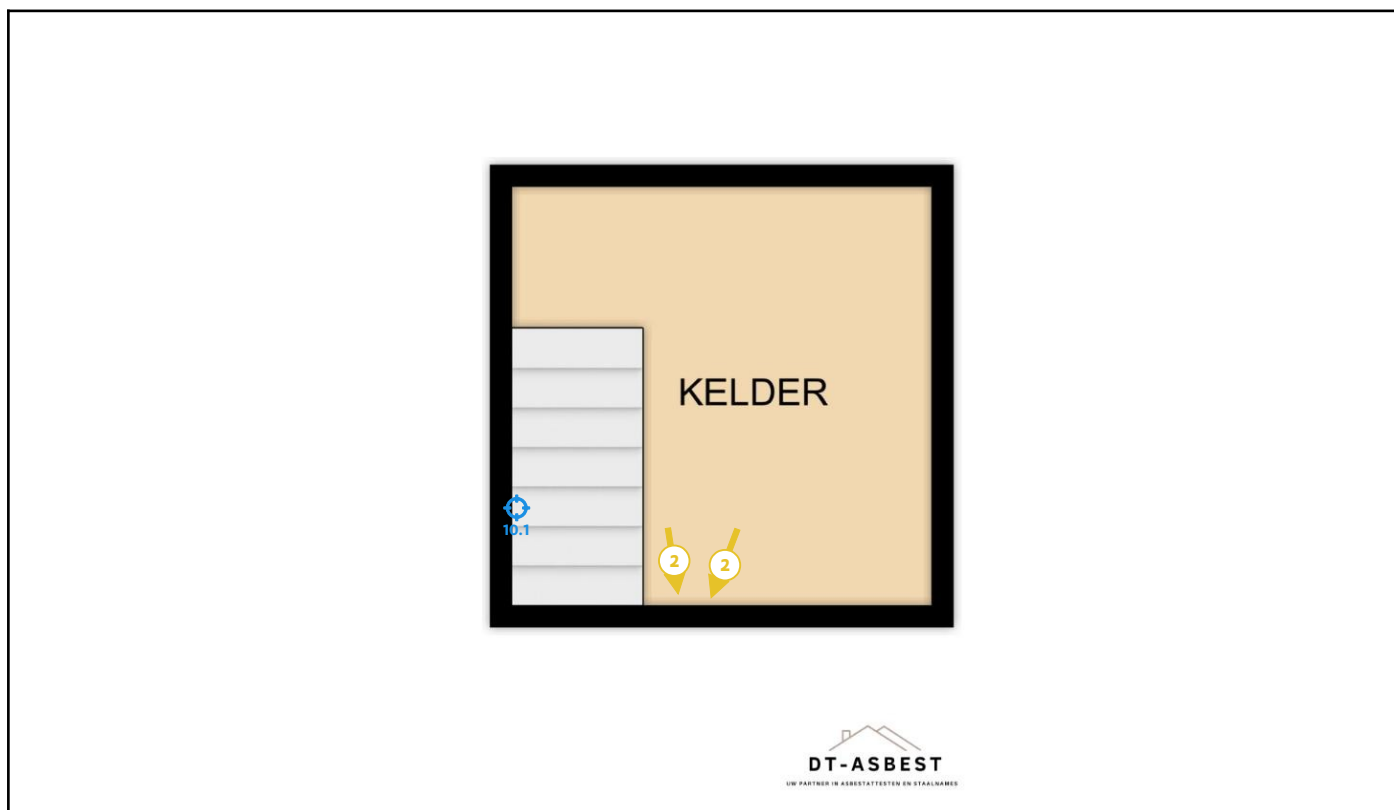
## Plan 1.1: Plan kelder

Beschrijving	Type	Actie
2. Bakeliet schakelmateriaal	Asbestmateriaal	Zorgvuldig beheren
10. Pleisterwerk muren	Geen asbest	-
10.1 Code: MM01	Mengmonster	-

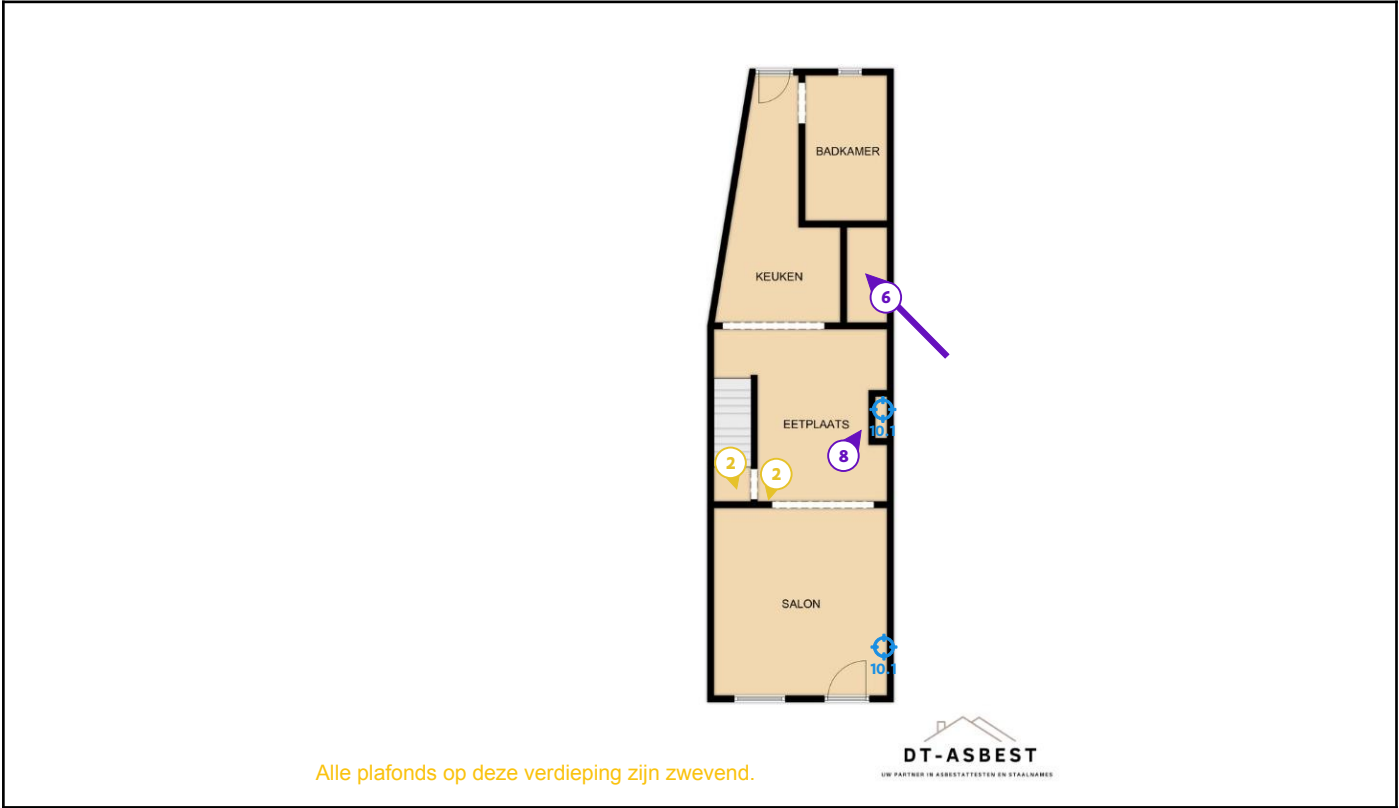
# Plan 1.2: Plan glv

Beschrijving	Type	Actie
2. Bakeliet schakelmateriaal	Asbestmateriaal	Zorgvuldig beheren
6. Stookolietank	Advies	-
7. Zwevende plafonds in de hele woning	Advies	-
8. Kachelkoord	Advies	-
10. Pleisterwerk muren	Geen asbest	-
10.1 Code: MM01	Mengmonster	-

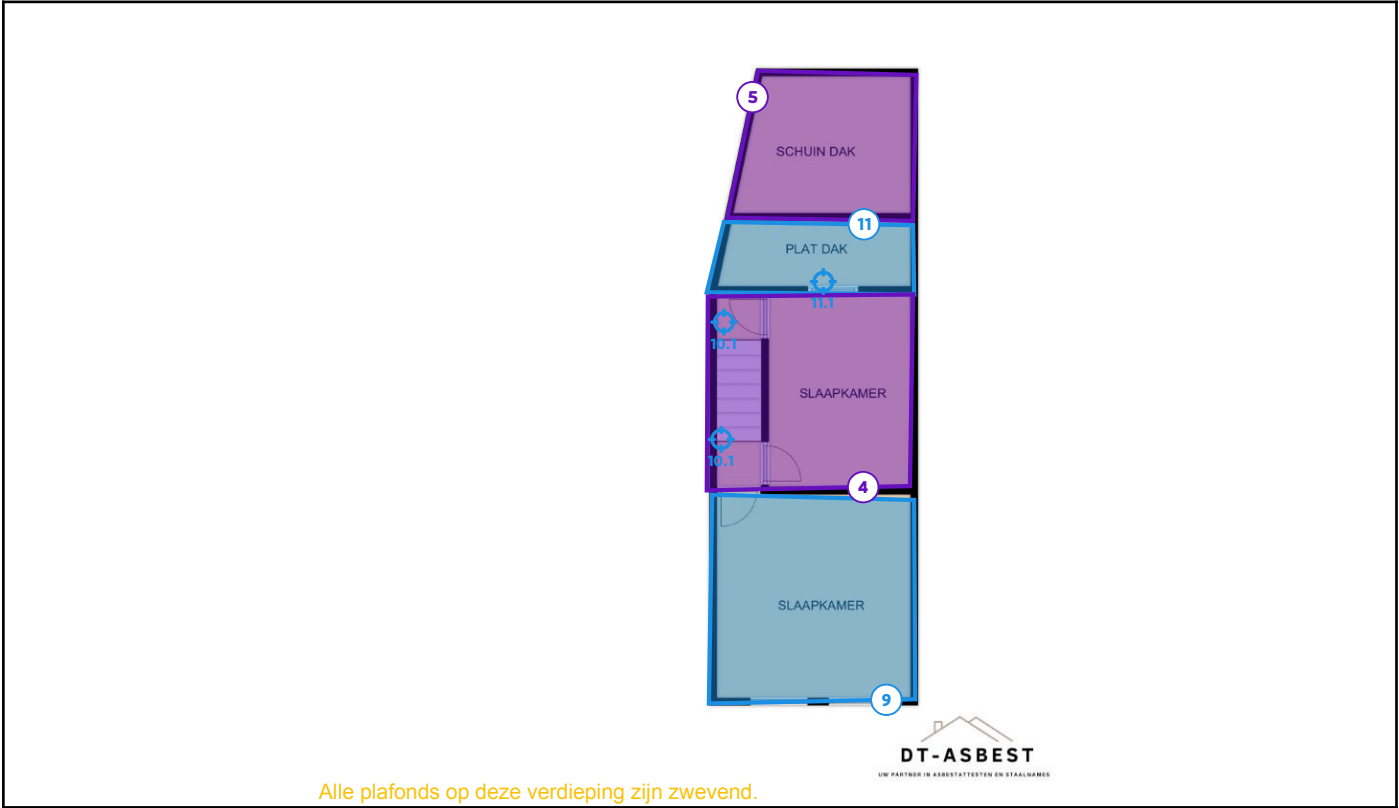
# Plan 1.3: Plan v1

Beschrijving	Type	Actie
4. Vloerzeil	Advies	-
5. Onderdak	Advies	-
7. Zwevende plafonds in de hele woning	Advies	-
9. Vloerzeil slaapkamer voozijde	Geen asbest	-
10. Pleisterwerk muren	Geen asbest	-
10.1 Code: MM01	Mengmonster	-
11. Roofing	Geen asbest	-
11.1 Code: PM03	Puntmonster	-

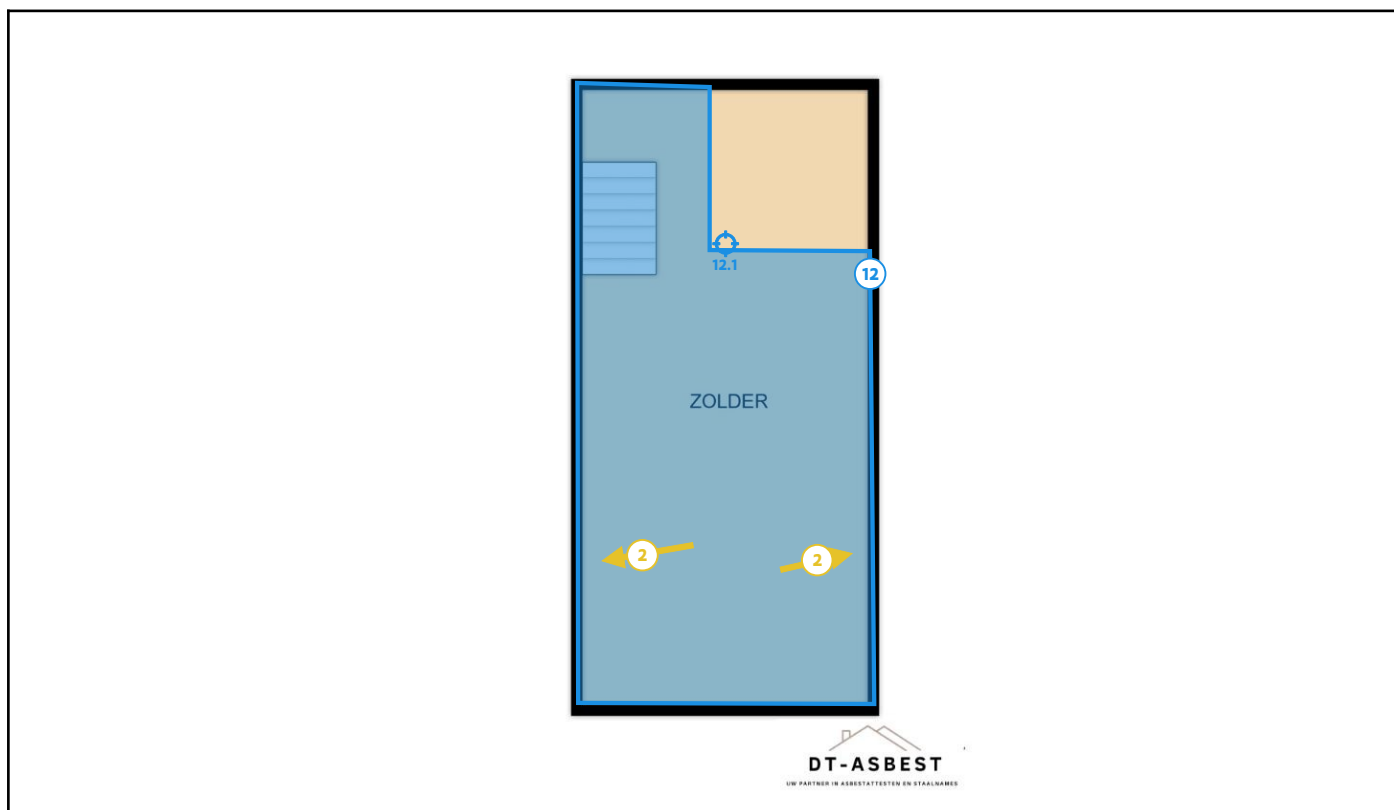
## Plan 1.5: Plan zolder

Beschrijving	Type	Actie
2. Bakeliet schakelmateriaal	Asbestmateriaal	Zorgvuldig beheren
12. Vloerzeil zolder	Geen asbest	-
12.1 Code: PM01	Puntmonster	-

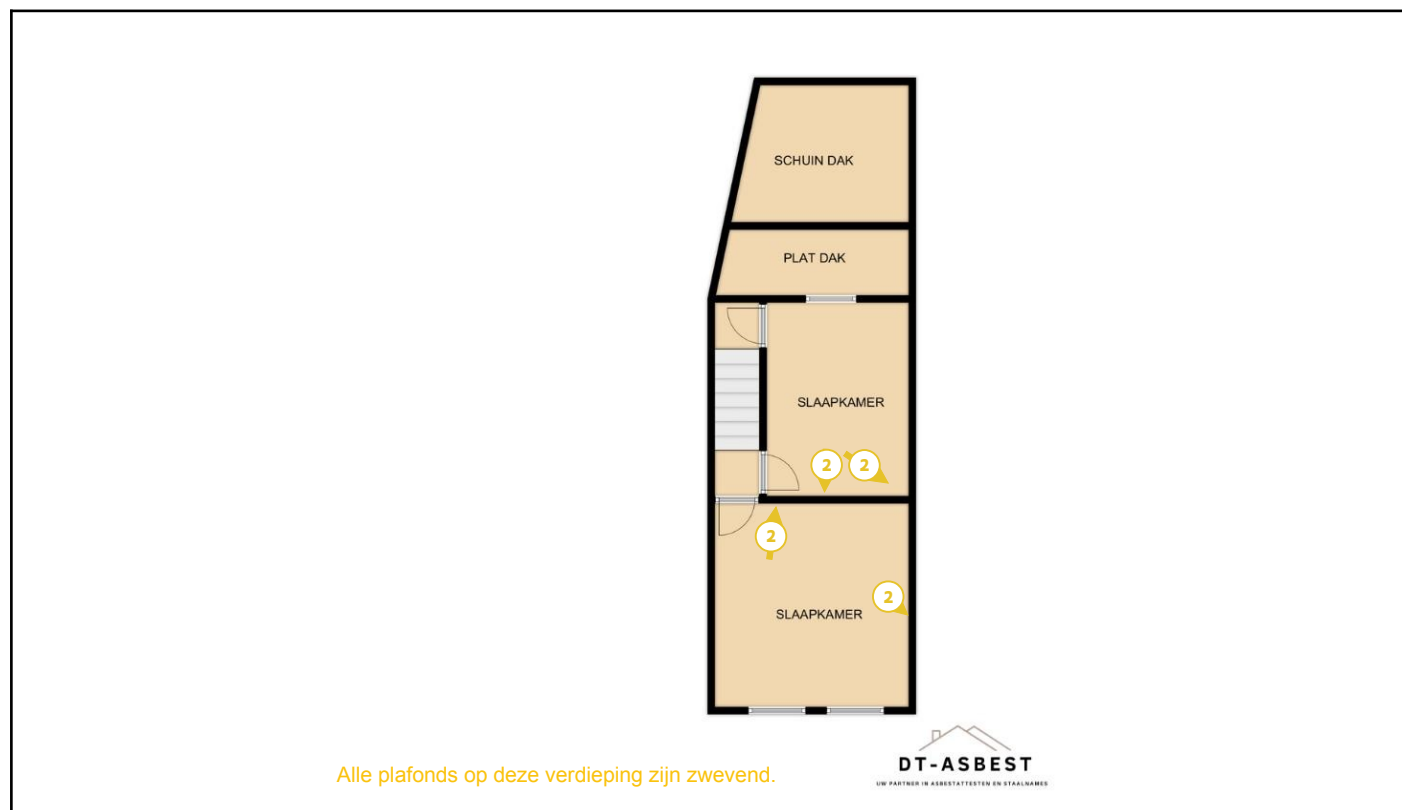
## Plan 1.6: Plan v1

Beschrijving	Type	Actie
2. Bakeliet schakelmateriaal	Asbestmateriaal	Zorgvuldig beheren
7. Zwevende plafonds in de hele woning	Advies	-
