Asbestinventarisatattest

Kruishofstraat 144/002, 2020 Antwerpen

Attestnummer : 20250524-000111.000

Uitgegeven op : 24.05.2025

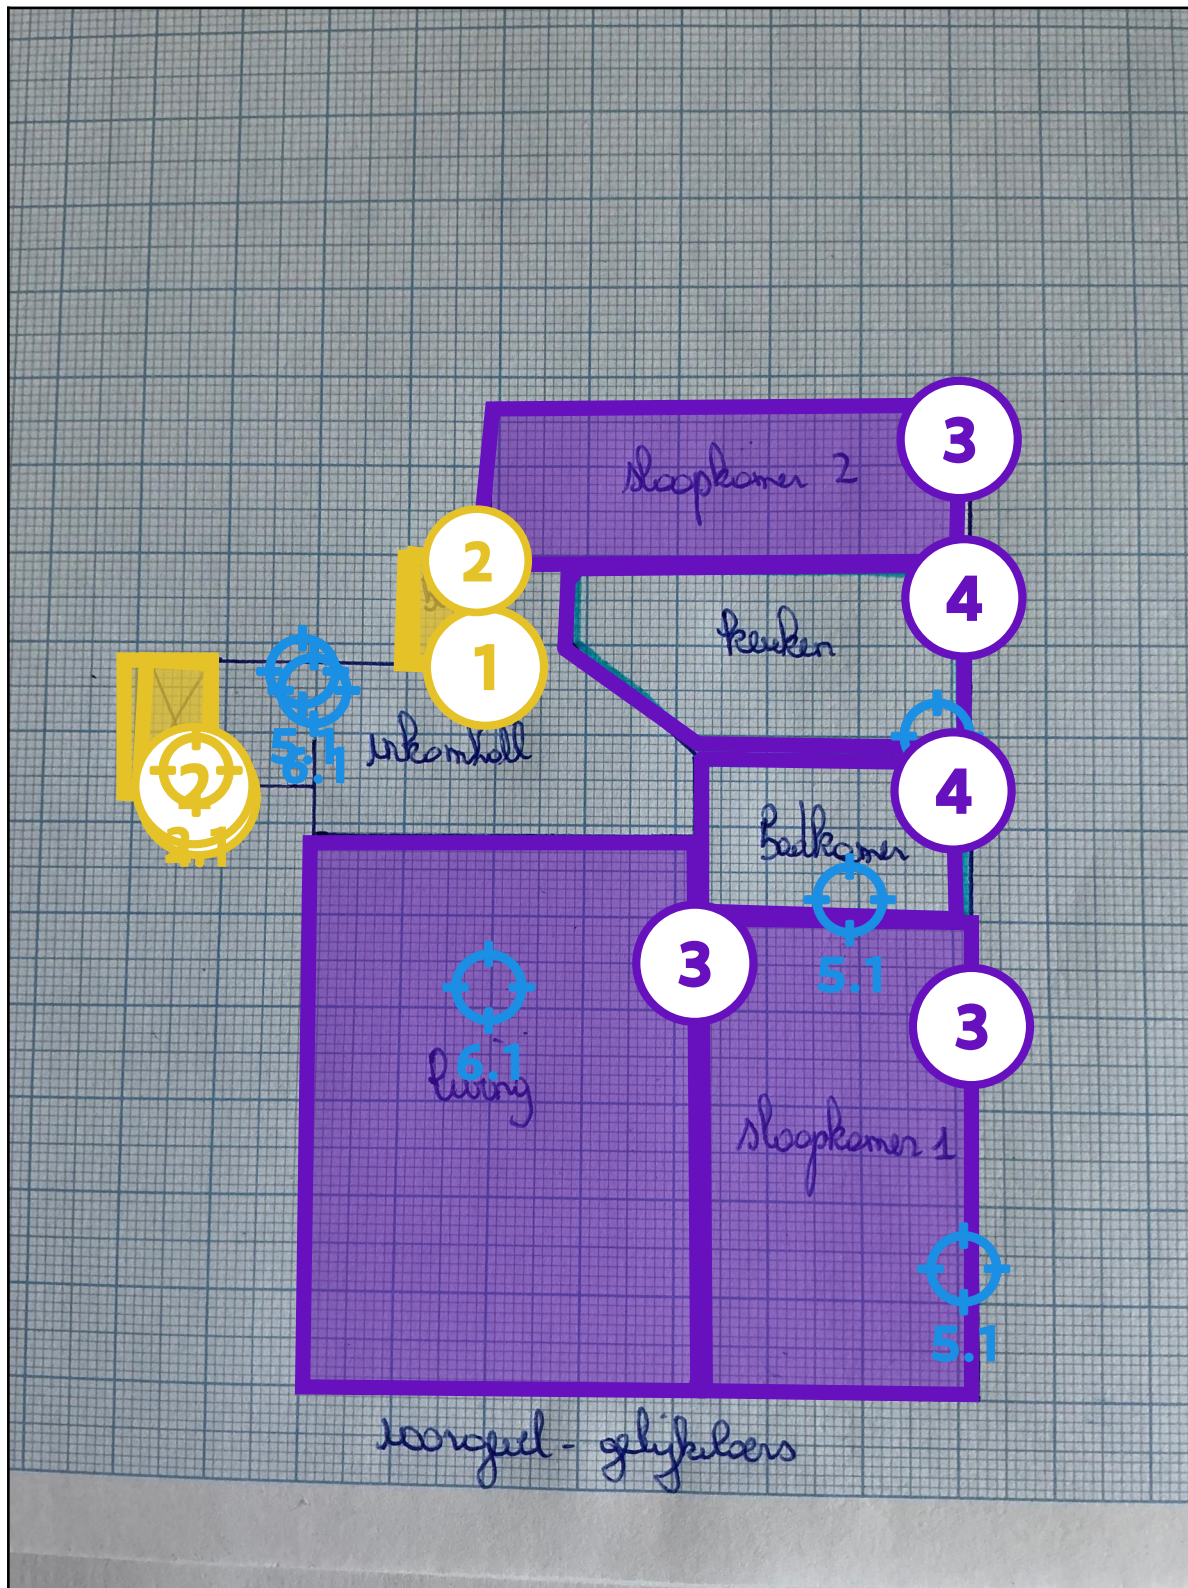
Plan 1.2: Appartement- bus 002

1. Zwarte lijmlaag	Asbestmateriaal	Zorgvuldig beheren
1.1 Code: MM04	Puntmonster	-
2. Vinyltegels	Asbestmateriaal	Zorgvuldig beheren
2.1 Code: MM03	Puntmonster	-
3. Living/slaapkamer 1/2 - vloerbekledingen bestaande laminaat	Advies	-
4. Keuken/badkamer - tegels	Advies	-
5. Pleisterwerk muren	Geen asbest	-
5.1 Code: MM01	Mengmonster	-
6. Pleisterwerk plafonds	Geen asbest	-
6.1 Code: MM02	Mengmonster	-
