Asbestinventarisatetest

Zittert 6, 1730 Asse

Attestnummer : 20250326-000459.000

Uitgegeven op : 26.03.2025

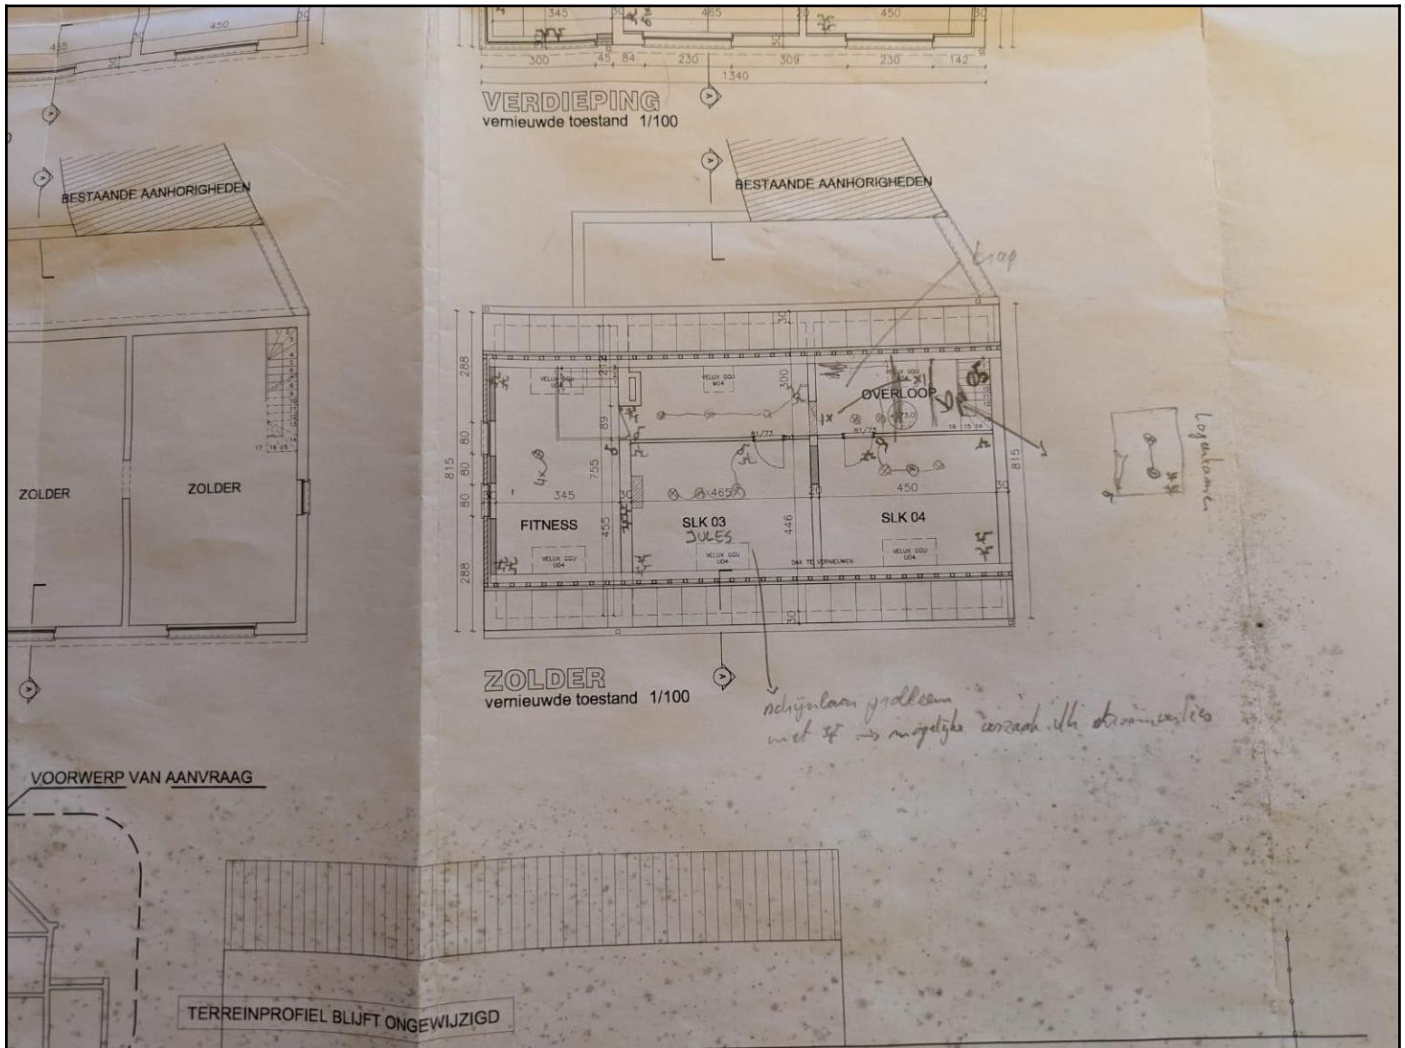
Plan 1.3: +2

Beschrijving	Type	Actie
4. Pleister	Geen asbest	-
4.1 Code: 1	Mengmonster	-

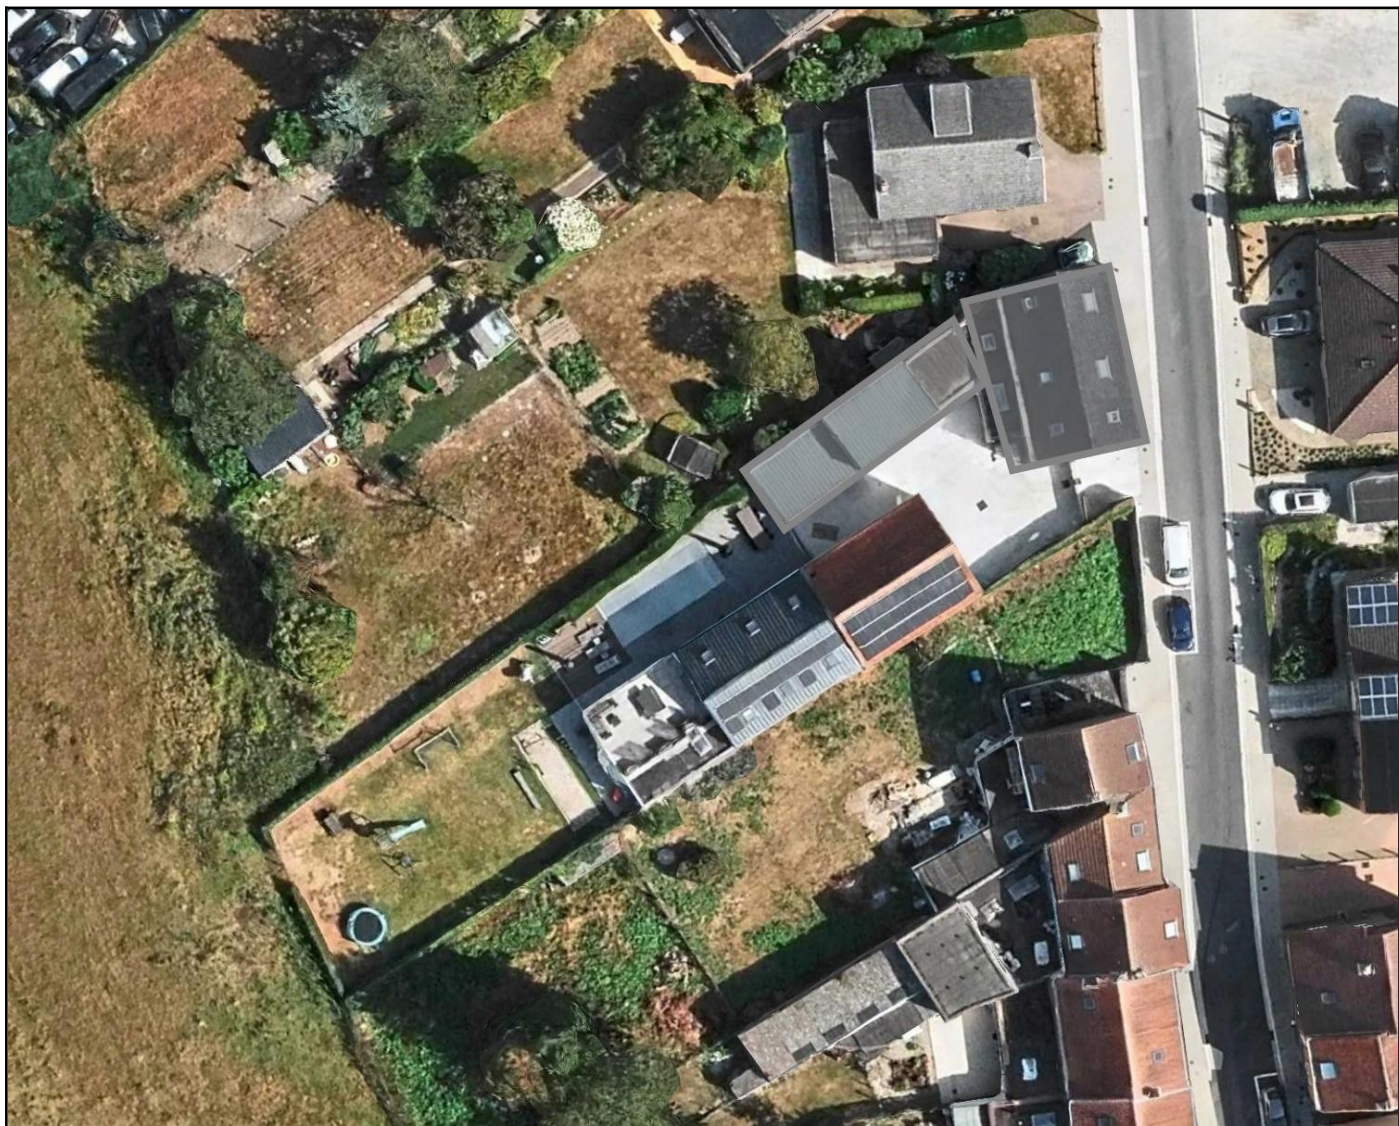
Plan 1.5: Dak

Beschrijving	Type	Actie
1. Roofing	Asbestmateriaal	Zorgvuldig beheren
2. Dak	Advies	-
3. Crepi	Advies	-

Beschrijving	Roofing
Omgeving	Buiten
Primaire drager	Plat dak
Asbestmateriaal	Dak- en gevelbekleding - Roofing
Bindmiddel van asbestmateriaal	Bitumen (roofing, teer, asfalt)
Gebondenheid op basis van bindmiddel	Hecht
Hoeveelheid (oppervlakte - aantal)	• 25,00 m ² - 2 stuks
Totale oppervlakte	50,00 m ²
Eenvoudig bereikbaar	Ja
Bevestigingswijze	• Verlijmd, ingegoten, versmeerd
Identificatiemethode	Vaststelling zonder monstername Motivatie: Groot risico op structurele gevolgschade (leeschade, werking installatie,...)
Destructieve handeling voor identificatie	Nee
Opmerking	Dit is een grove schatting van hoeveelheden en gewichten en mag niet worden gebruikt voor meetstaten in bouwwerken.
