Asbestinventarisatetest

Bremstraat 8, 3520 Zonhoven

Attestnummer : 20250624-000381.000

Uitgegeven op : 24.06.2025

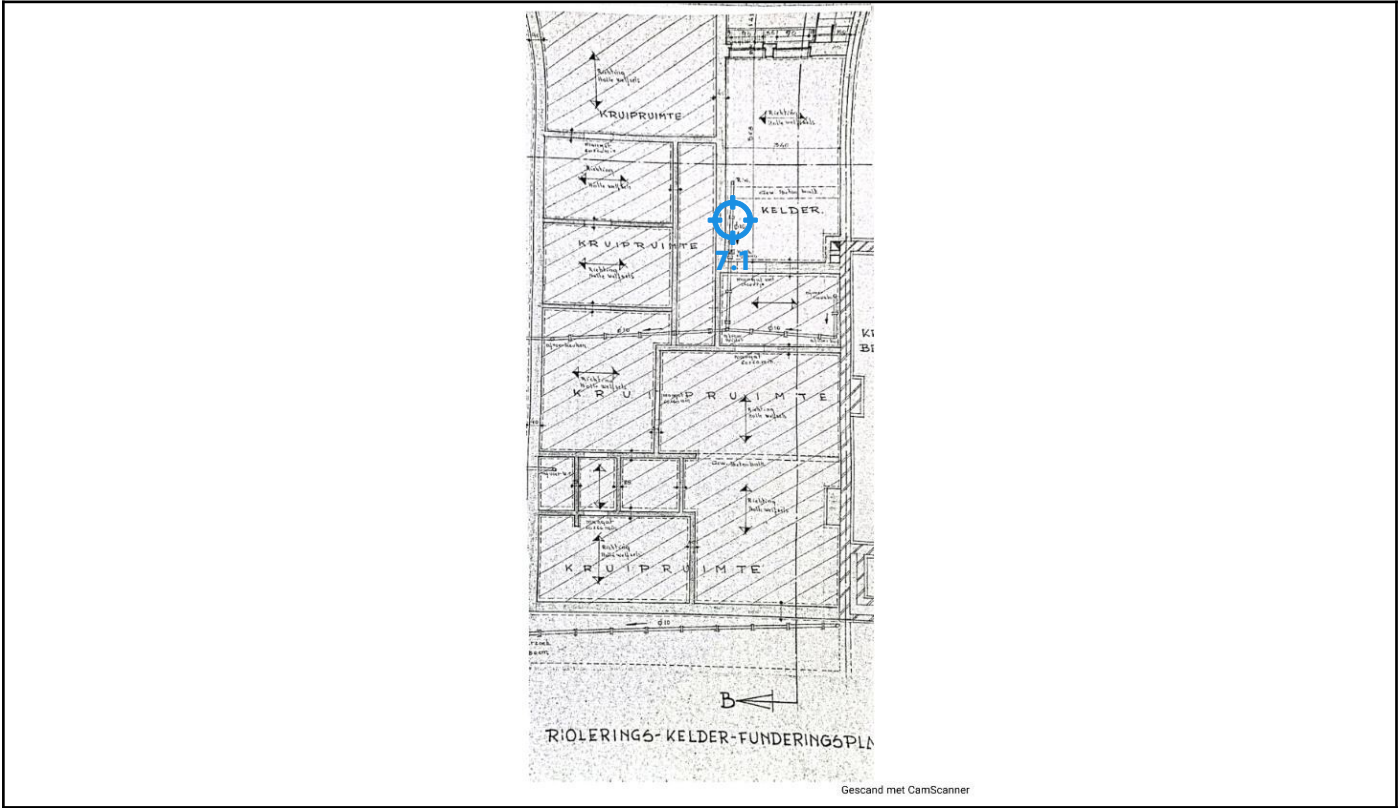
Plan 1.3: Kelderplan

Beschrijving	Type	Actie
7. Pleisterwerk wanden	Geen asbest	-
7.1 Code: Msnr.1 Pleisterwerk wanden	Mengmonster	-

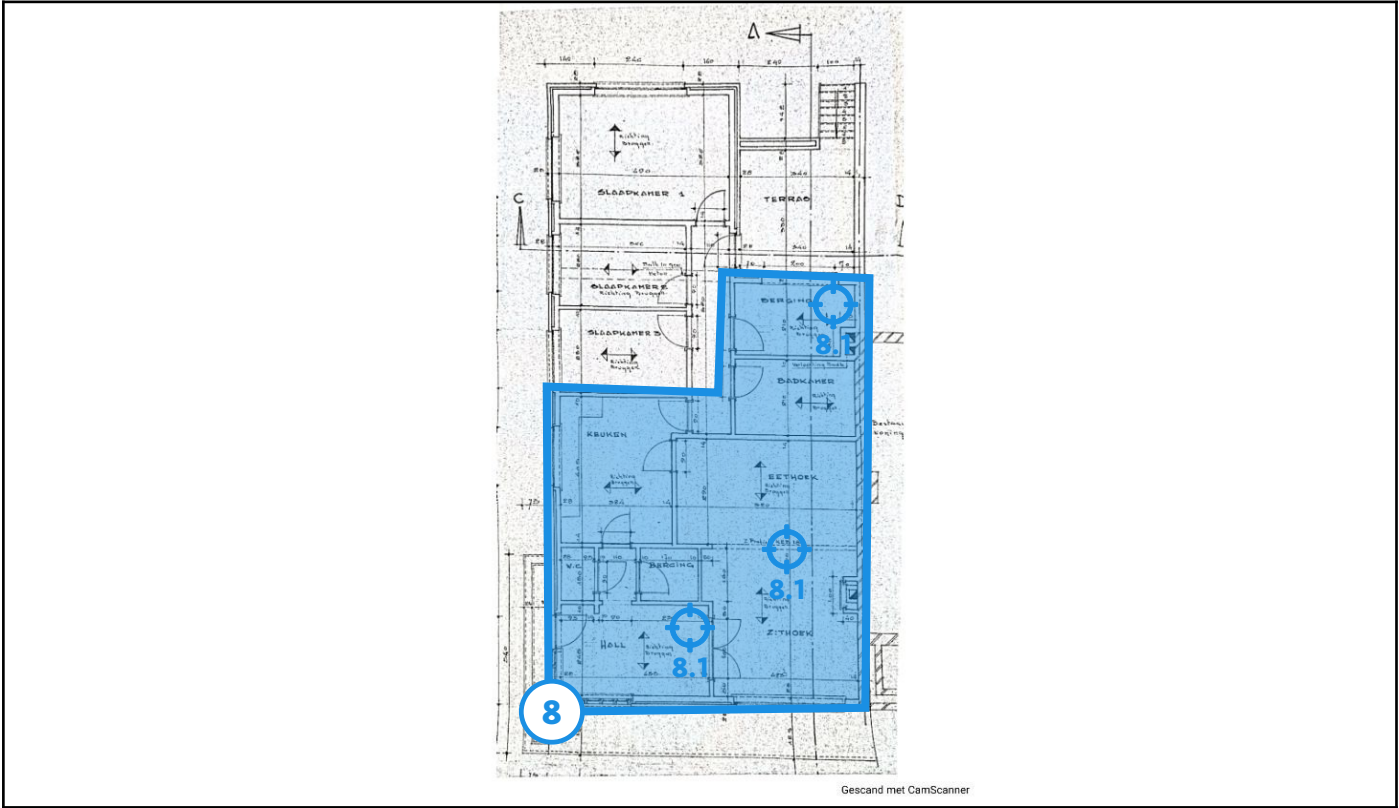
Plan 1.4: Grondplan

Beschrijving	Type	Actie
8. Pleisterwerk plafond	Geen asbest	-
8.1 Code: Msnr.2 Pleisterwerk plafond	Mengmonster	-

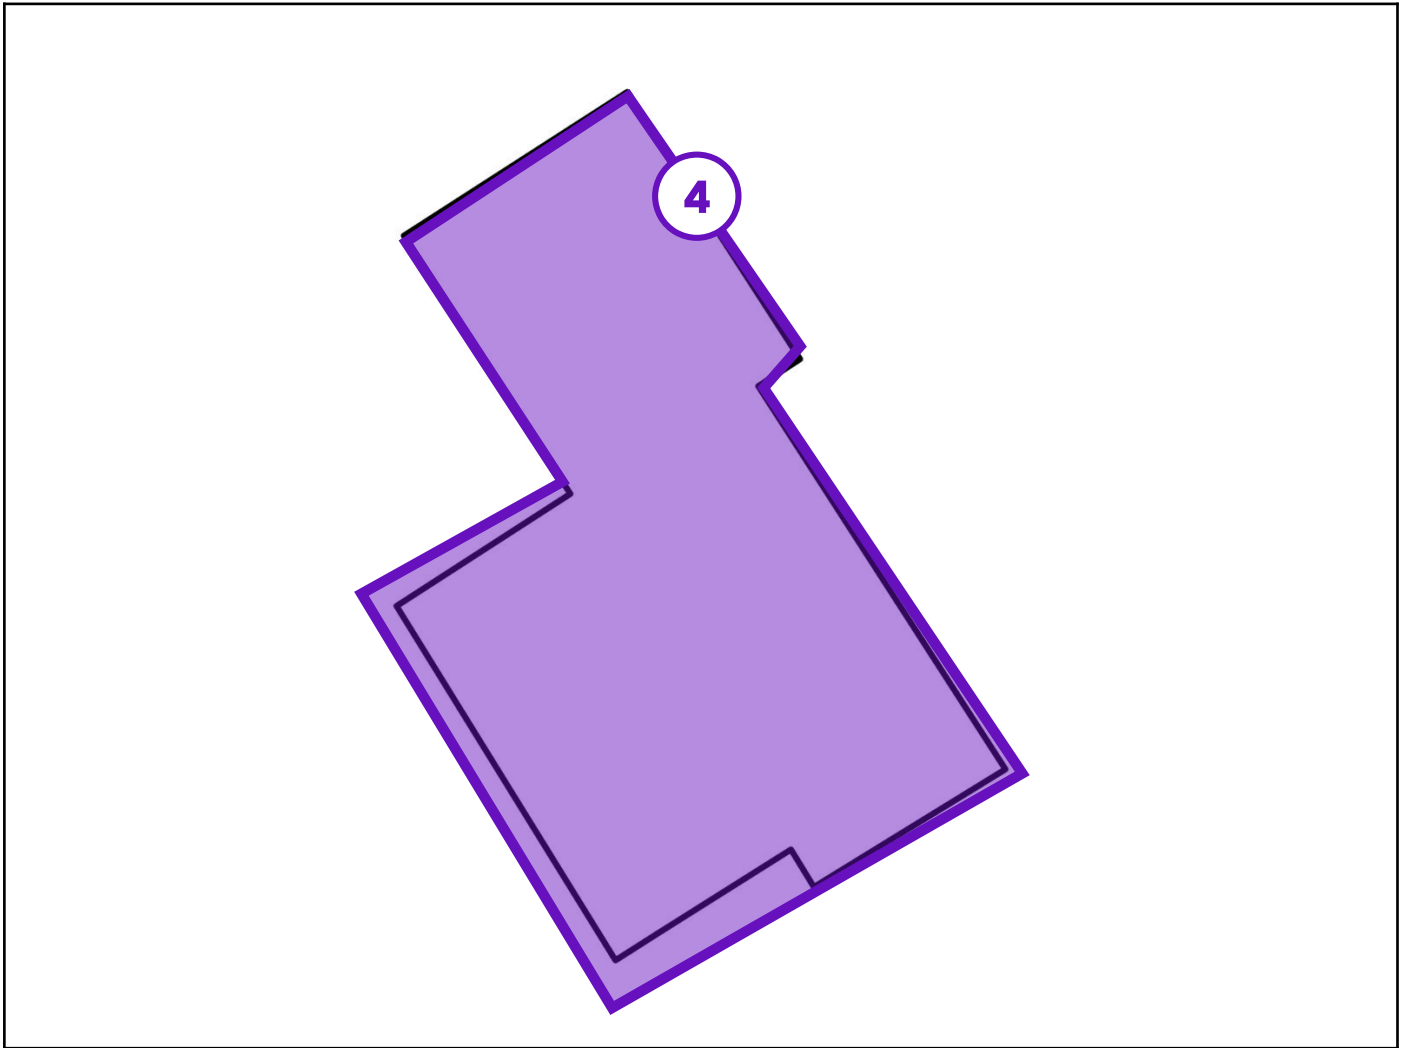
Plan 2.1: Bijgebouwen plan

Beschrijving	Type	Actie
4. Dak bijgebouwen	Advies	-
