Asbestinventarisatetest

Van Dornestraat 216, 2100 Antwerpen

Attestnummer : 20250423-000371.000

Uitgegeven op : 23.04.2025

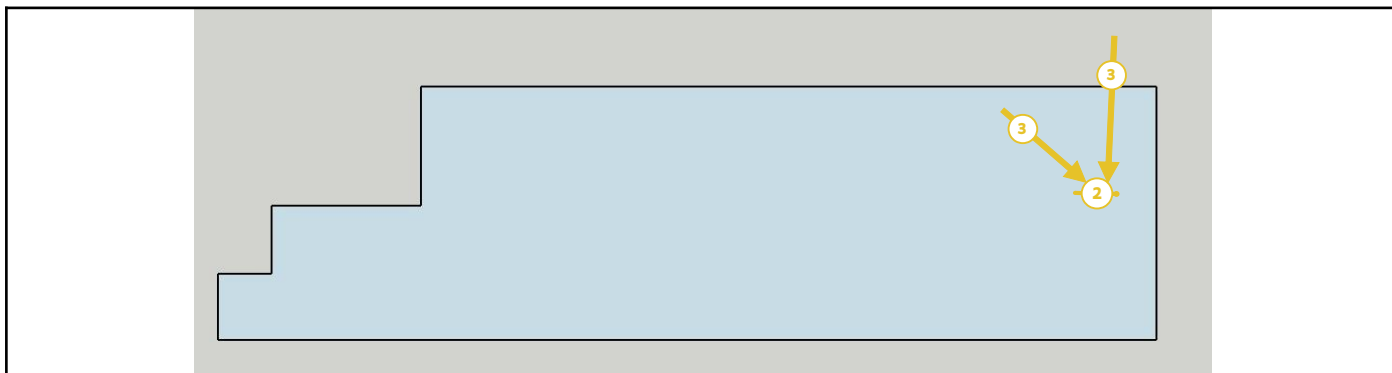
Plan 1.1: Kelder

Beschrijving	Type	Actie
2. Massal bord	Asbestmateriaal	Zorgvuldig beheren
3. Bakelieten elementen	Asbestmateriaal	Zorgvuldig beheren

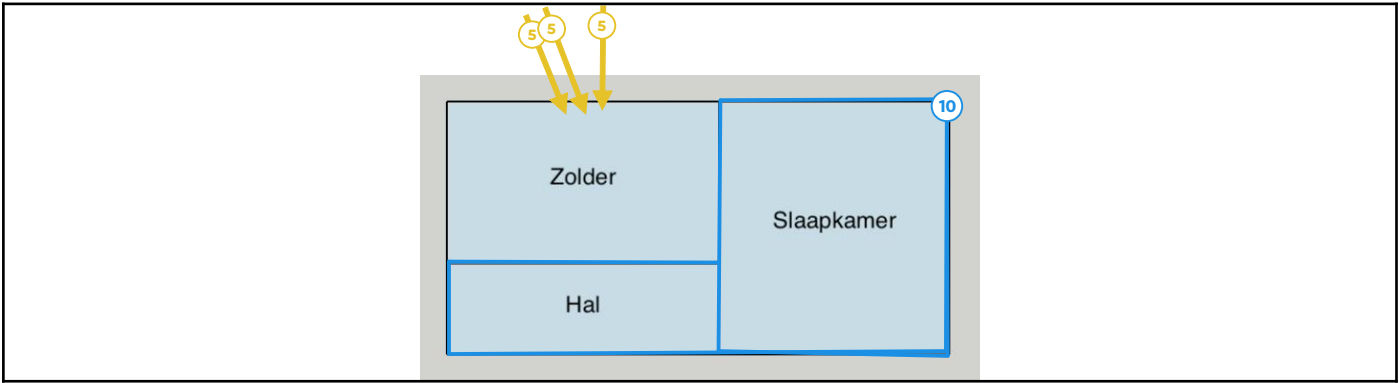
Plan 1.4: Zolder

Beschrijving	Type	Actie
5. Roetluik uit asbestcement	Asbestmateriaal	Zorgvuldig beheren
10. Pleisterwerk muren	Geen asbest	-

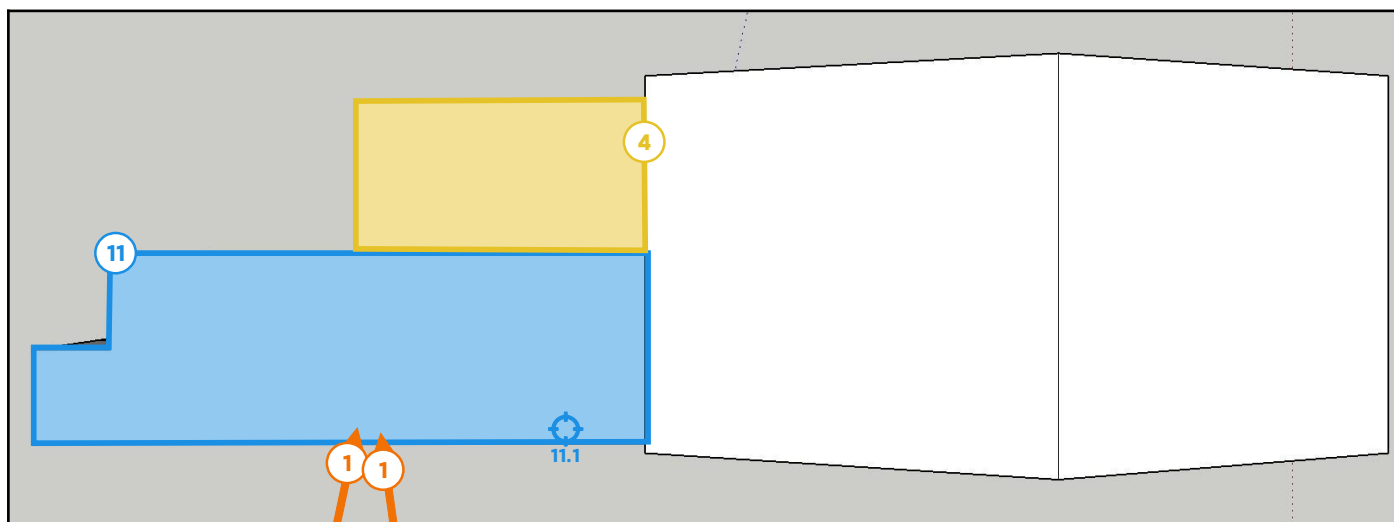
Plan 1.8: Dakplan

Beschrijving	Type	Actie
1. Schoorsteenbuis	Asbestmateriaal	Verwijderen
4. Roofing gelijkvloers	Asbestmateriaal	Zorgvuldig beheren
11. Roofing verdieping	Geen asbest	-
11.1 Code: 17042513	Mengmonster	-

Beschrijving	Roofing gelijkvloers
Omgeving	Buiten
Primaire drager	Plat dak
Asbestmateriaal	Dak- en gevelbekleding - Roofing
Bindmiddel van asbestmateriaal	Bitumen (roofing, teer, asfalt)
Gebondenheid op basis van bindmiddel	Hecht
Hoeveelheid (oppervlakte - aantal)	• 5,00 m ² - 1 stuk
Totale oppervlakte	5,00 m ²
Eenvoudig bereikbaar	Ja
Bevestigingswijze	• Verlijmd, ingegoten, versmeerd
Identificatiemethode	Vaststelling zonder monsternamen Motivatie: Groot risico op structurele gevolgschade (leeschade, werking installatie,...)
Destructieve handeling voor identificatie	Nee
