Asbestinventarisatetest

Oude Heirbaan 125, 9800 Deinze

Attestnummer : 20250528-000037.000

Uitgegeven op : 28.05.2025

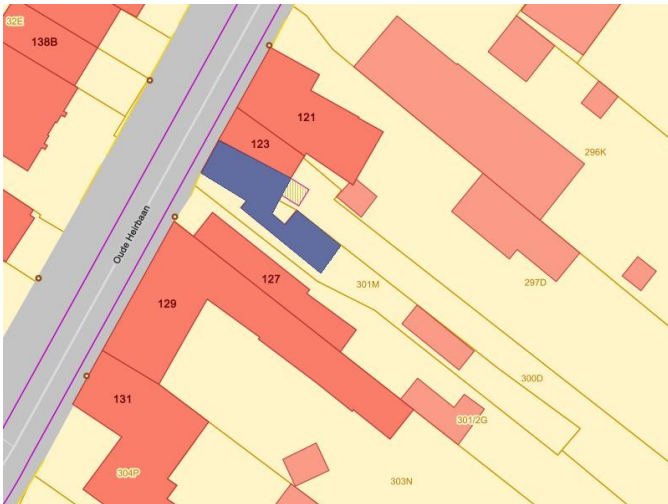
Zone 1: Hoofdgebouw

- 1 Asbestmateriaal**
- 1 Beperking**
- 0 Uitsluitingen
- 0 Roerende goederen
- 0 Puin, steenslag, (water)bodem
- 1 Advies**
- 2 Geen asbest**

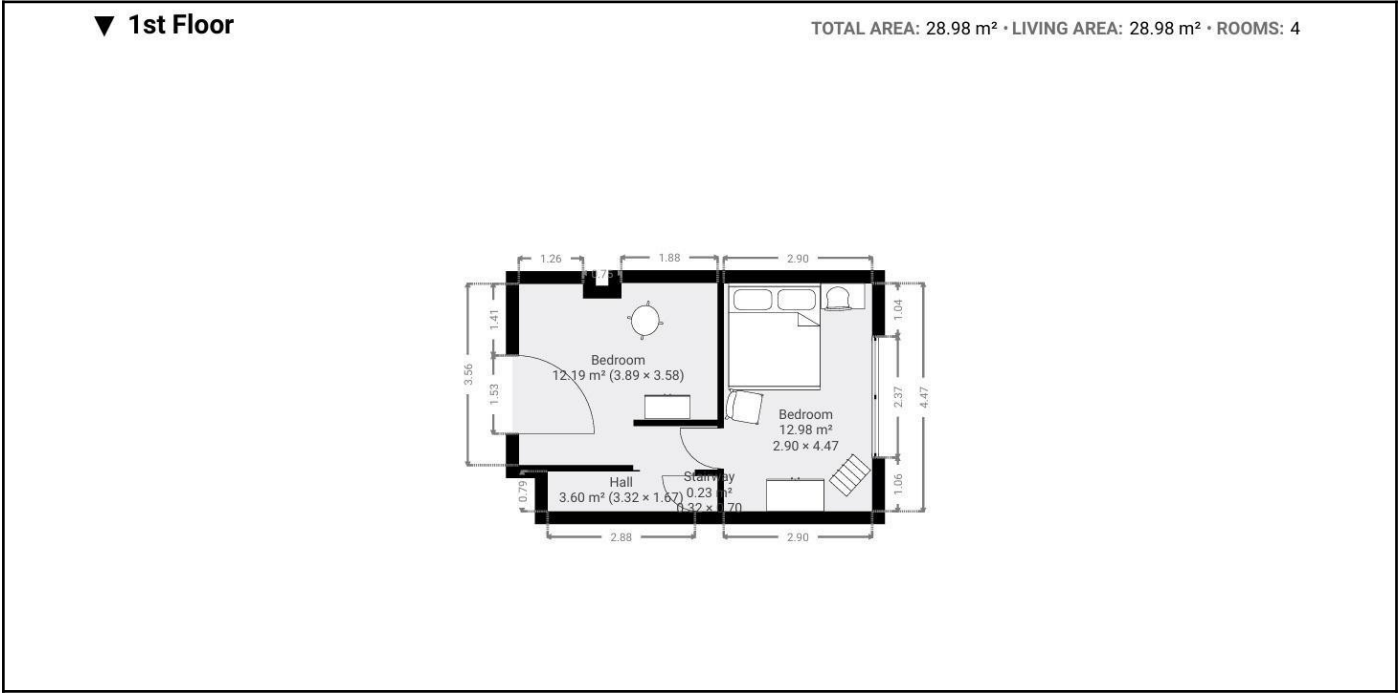
Plan 1.2: verdiep 1

Beschrijving	Type	Actie
1. Onderdak type menuiserite	Asbestmateriaal	Zorgvuldig beheren
1.1 Code: M02	Puntmonster	-
2. Schoorsteen rookgaskanaal - beoordeling	Beperking	-
3. Kitramen	Advies	-
6. Roofing plat dak	Geen asbest	-
6.1 Code: M03	Puntmonster	-

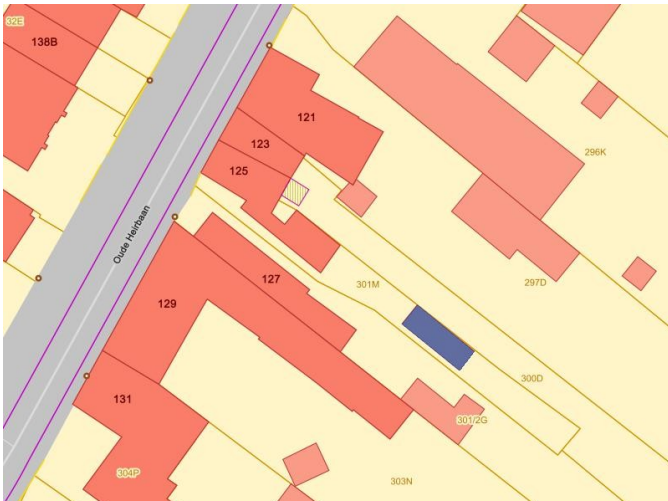
Zone 2: Tuinhuis

- 0 Asbestmaterialen
- 0 Beperkingen
- 0 Uitsluitingen
- 0 Roerende goederen
- 0 Puin, steenslag, (water)bodem
- 0 Adviezen
- 1 **Geen asbest**

Beschrijving	Type	Actie
4. Bitumen golfplaat tuinhuis	Geen asbest	-
4.1 Code: M04	Puntmonster	-

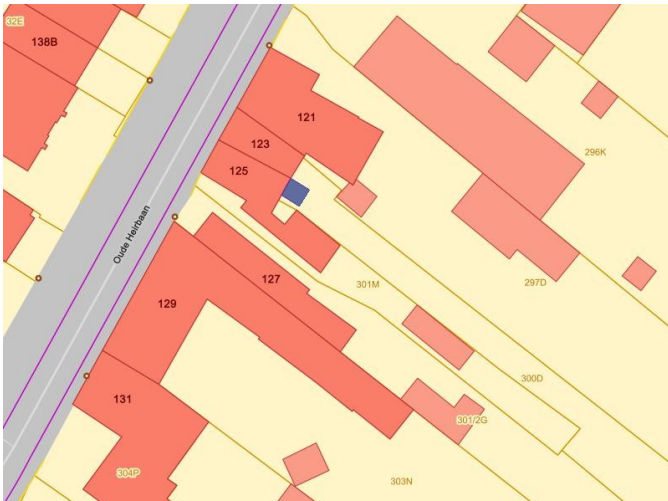
Zone 3: Afdak

- 0 Asbestmaterialen
- 0 Beperkingen
- 0 Uitsluitingen
- 0 Roerende goederen
- 0 Puin, steenslag, (water)bodem
- 0 Adviezen
- 0 Geen asbest
