Asbestinventarisatattest

Stationsstraat 21, 9220 Hamme

Attestnummer : 20250515-000140.000

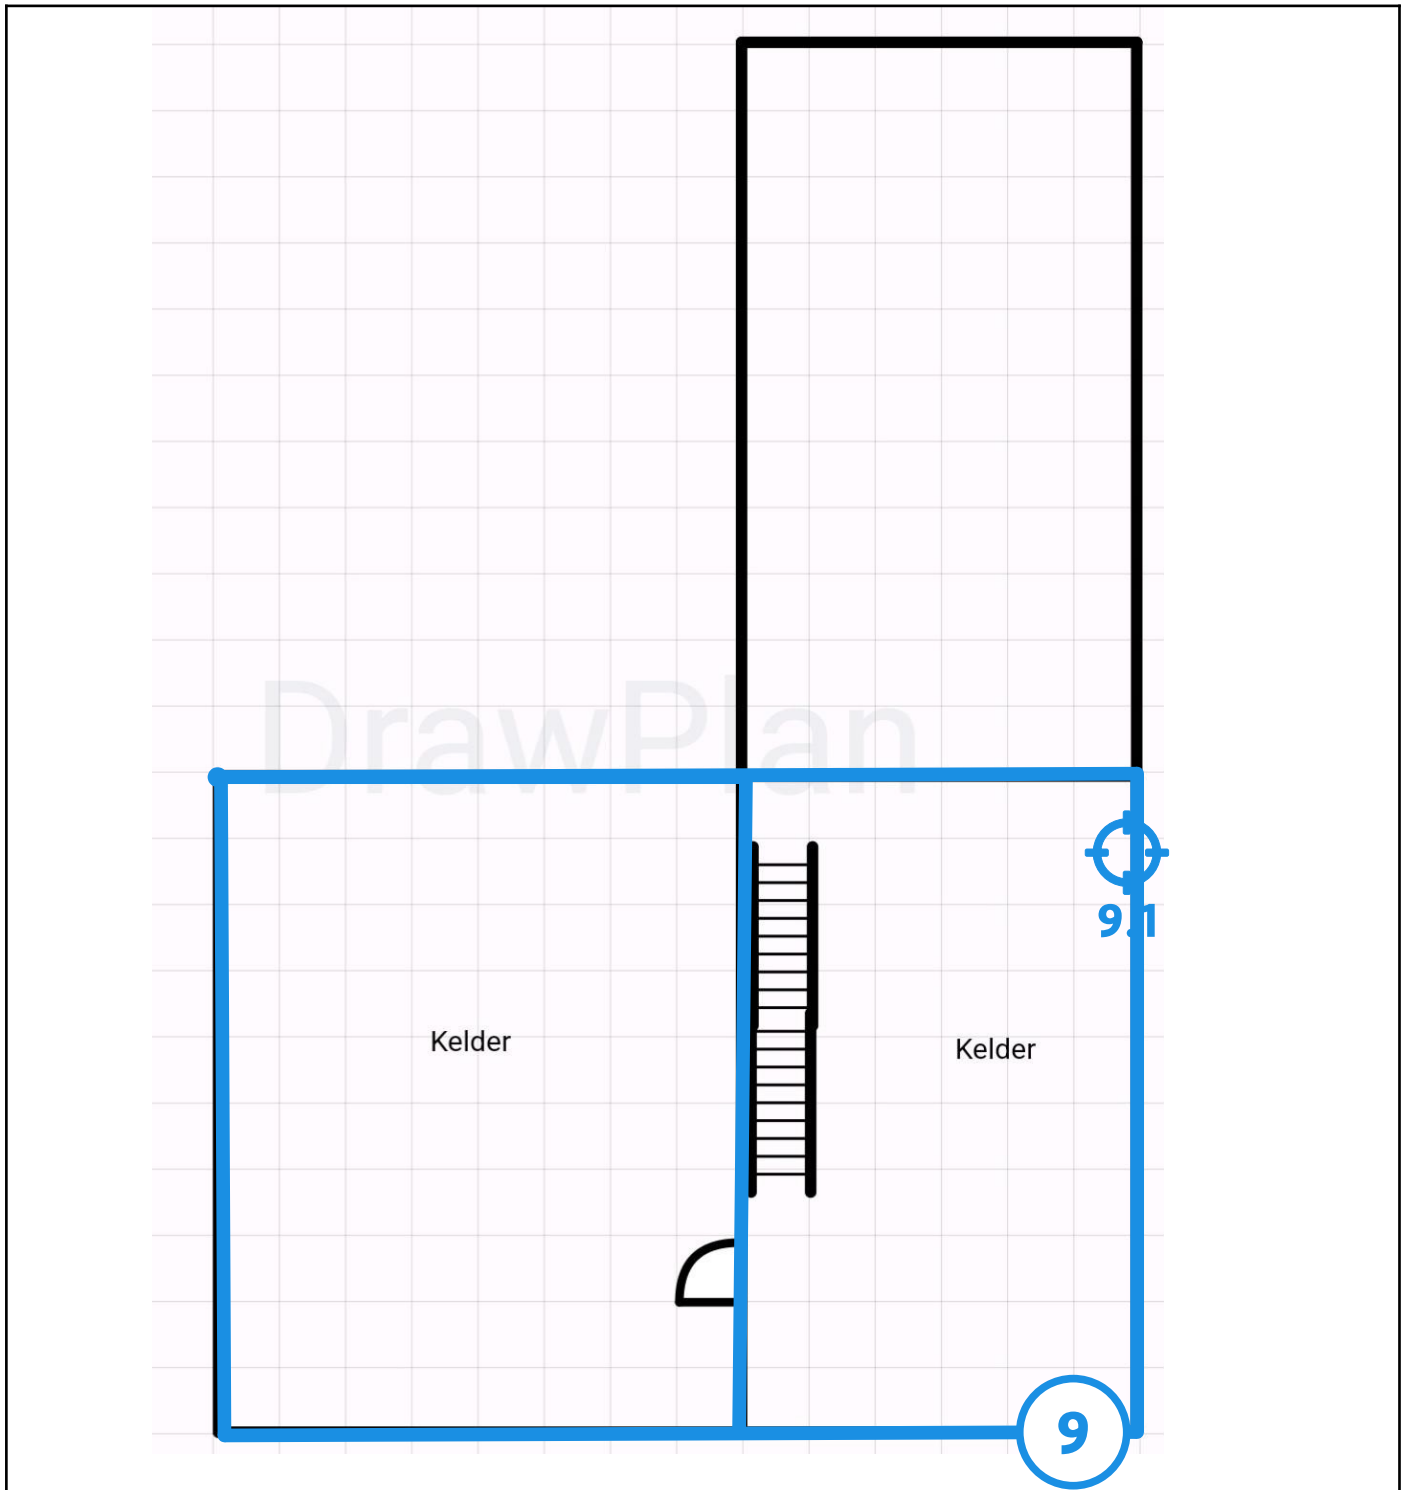
Plan 1.1: Kelder : pleisterwerk wanden

Beschrijving	Type	Actie
9. Pleisterwerk wanden	Geen asbest	-

9.1 Code: MM01	Mengmonster	-
----------------	-------------	---

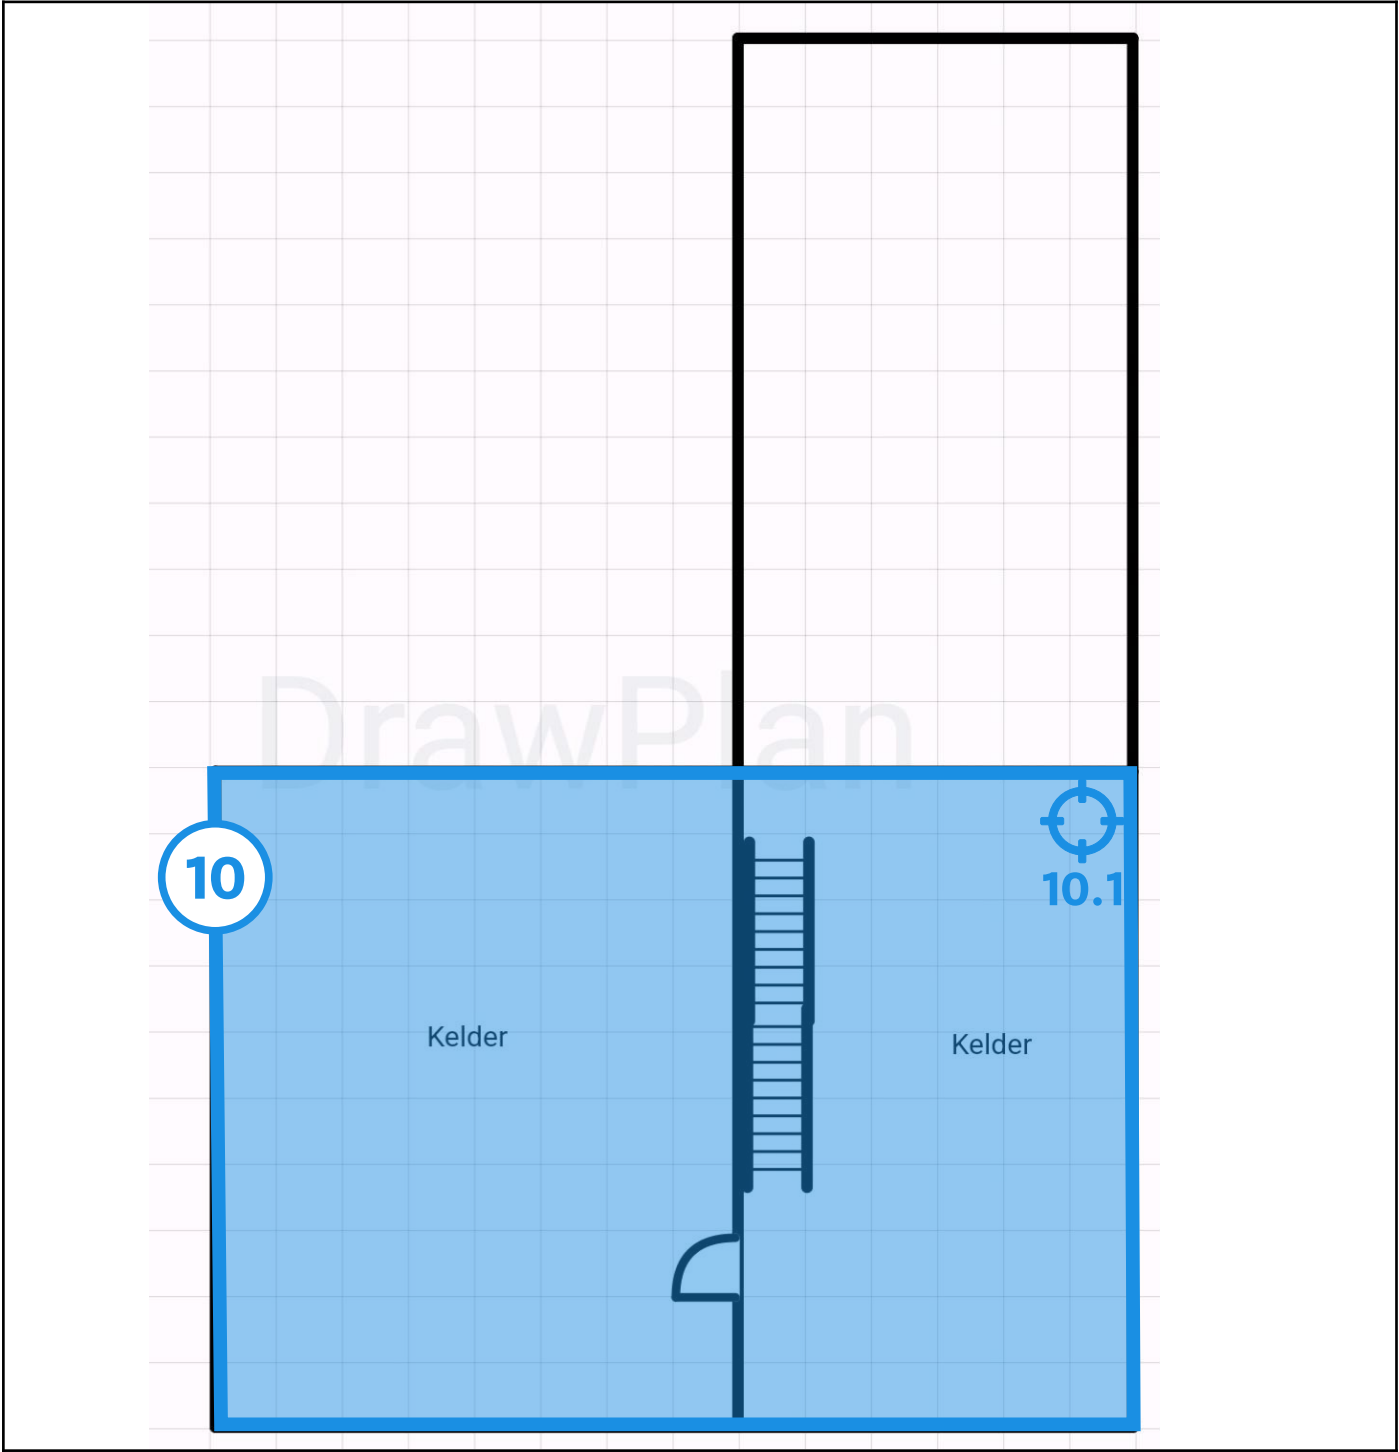
Plan 1.2: Kelder : pleisterwerk plafond

Beschrijving	Type	Actie
10. Pleisterwerk plafond	Geen asbest	-
10.1 Code: MM02	Mengmonster	-

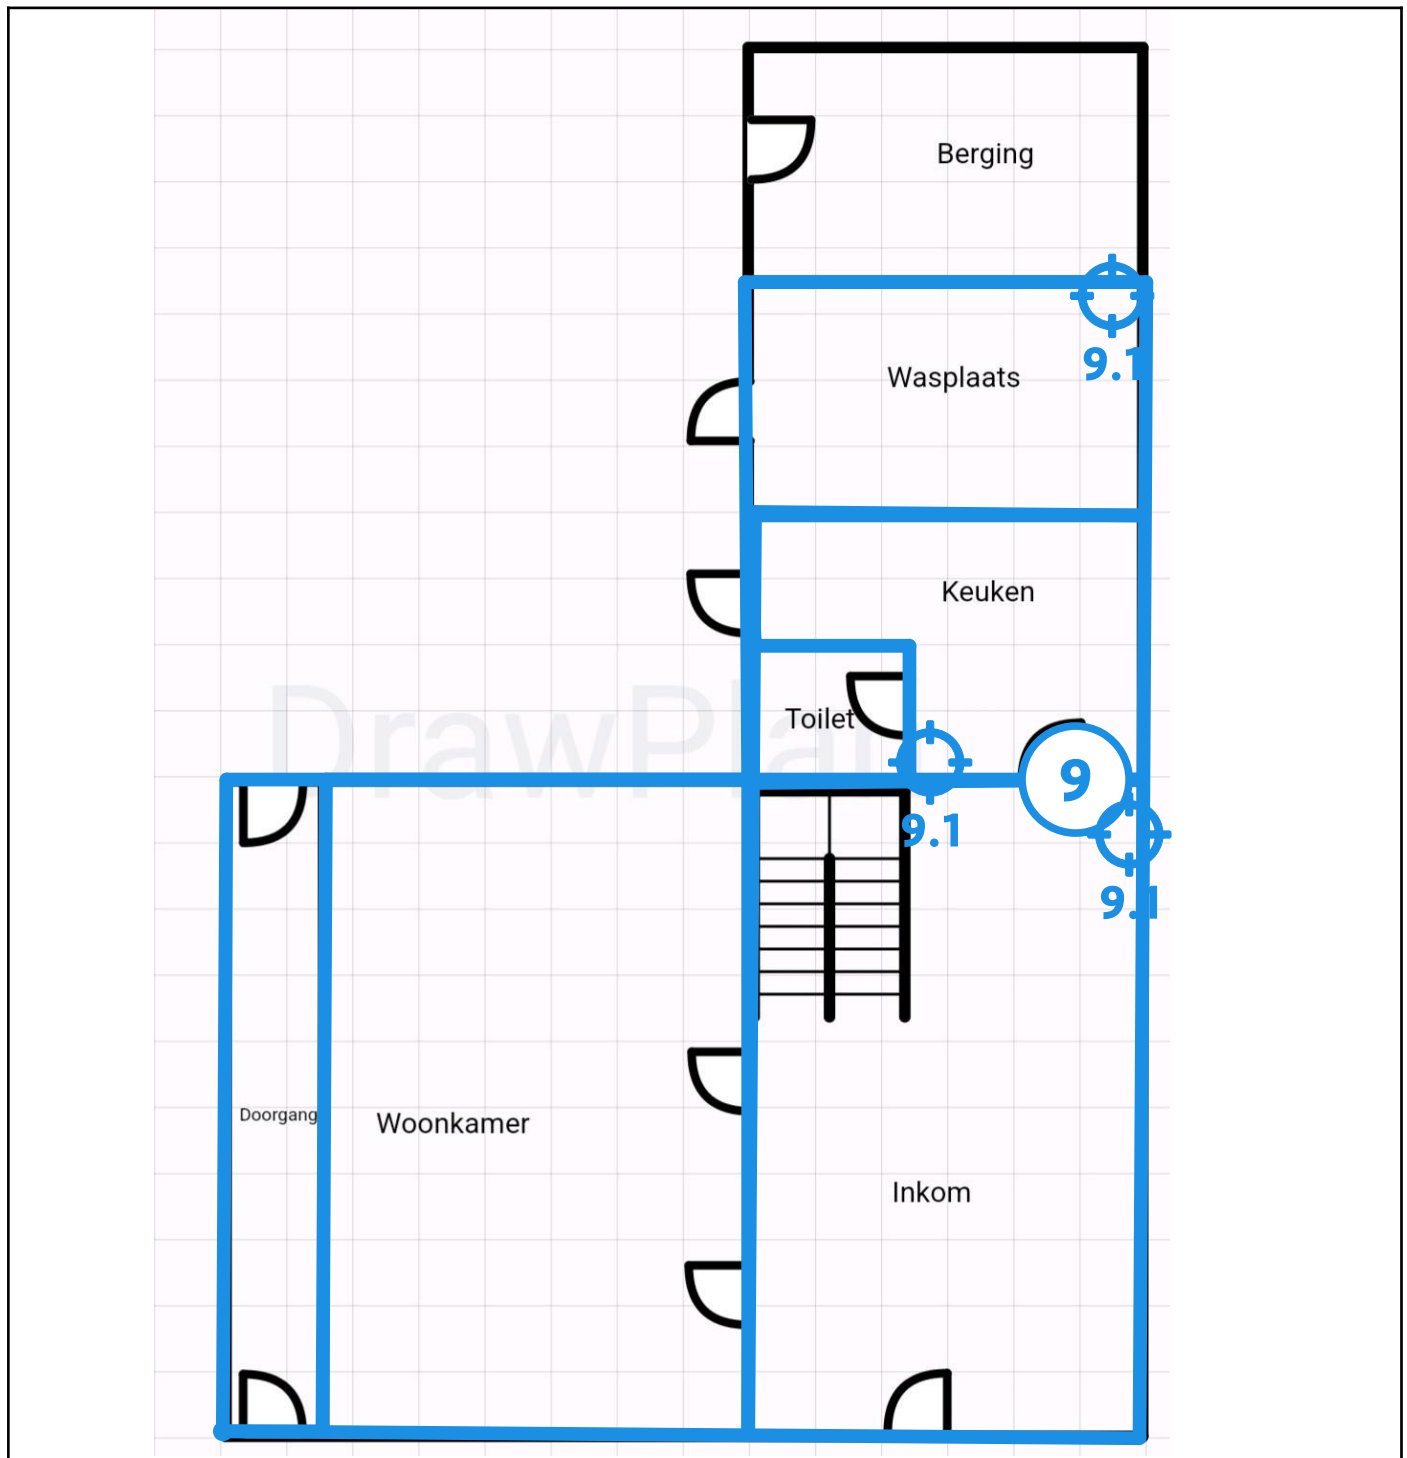
Plan 1.4: Gelijkvloers : pleisterwerk wanden

Beschrijving	Type	Actie
9. Pleisterwerk wanden	Geen asbest	-
9.1 Code: MM01	Mengmonster	-

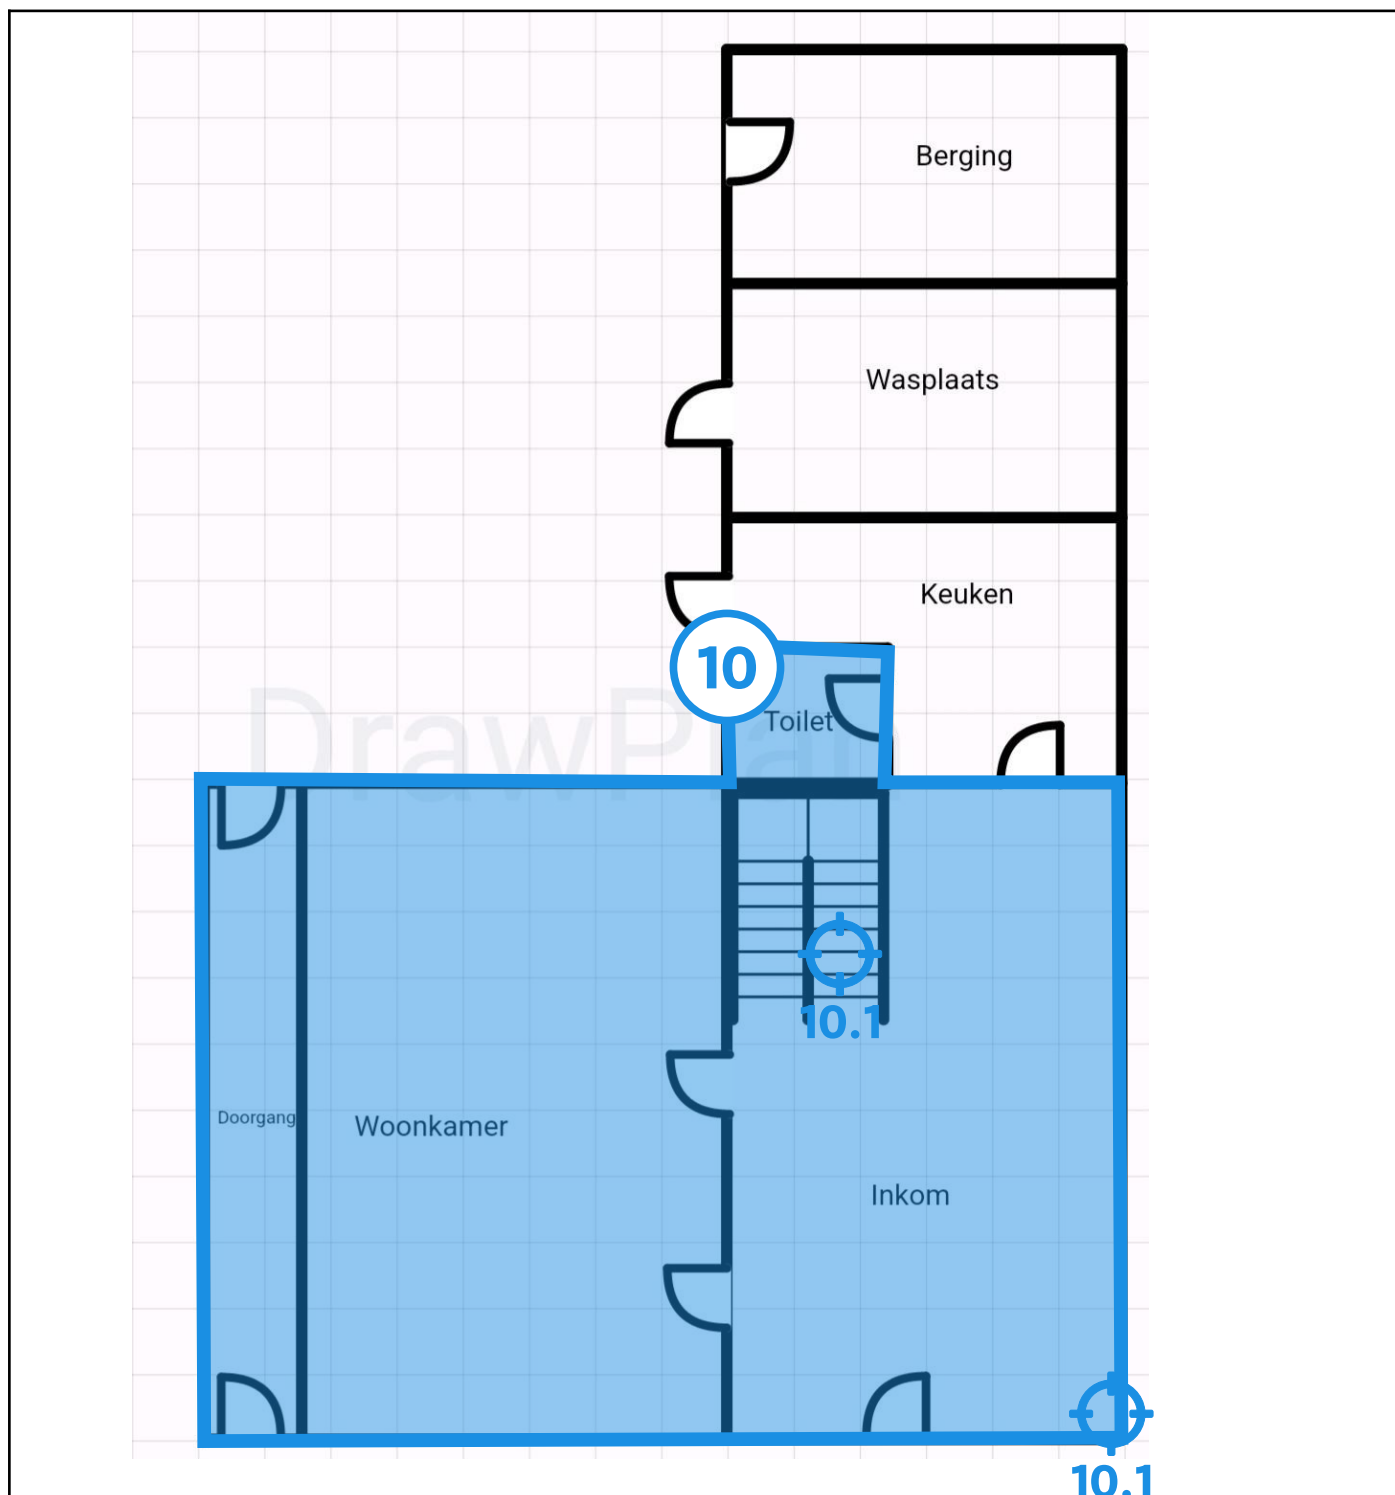
Plan 1.5: Gelijkvloers : pleisterwerk plafond

Beschrijving	Type	Actie
10. Pleisterwerk plafond	Geen asbest	-

10.1 Code: MM02	Mengmonster	-
-----------------	-------------	---

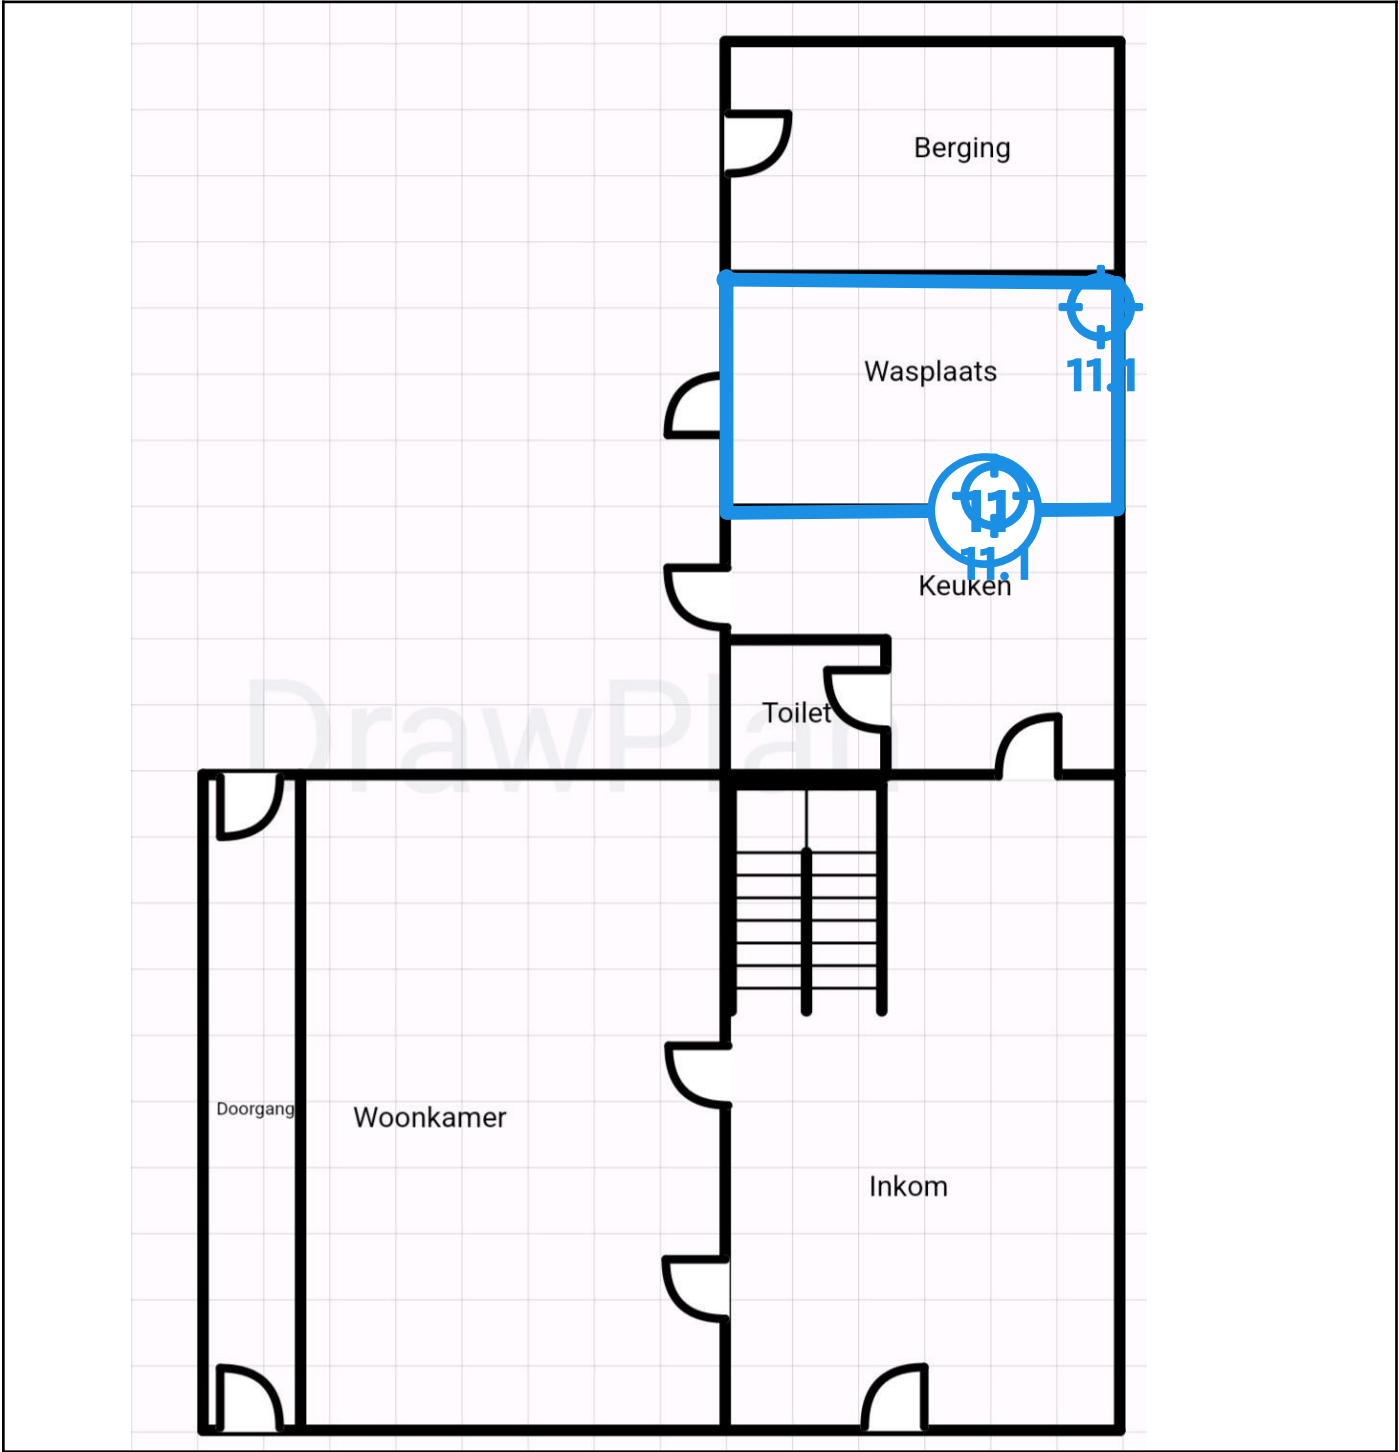
Plan 1.11: Gelijkvloers : vinyltegels wand

Beschrijving	Type	Actie
11. Vinyltegels wand	Geen asbest	-
11.1 Code: MM03	Mengmonster	-

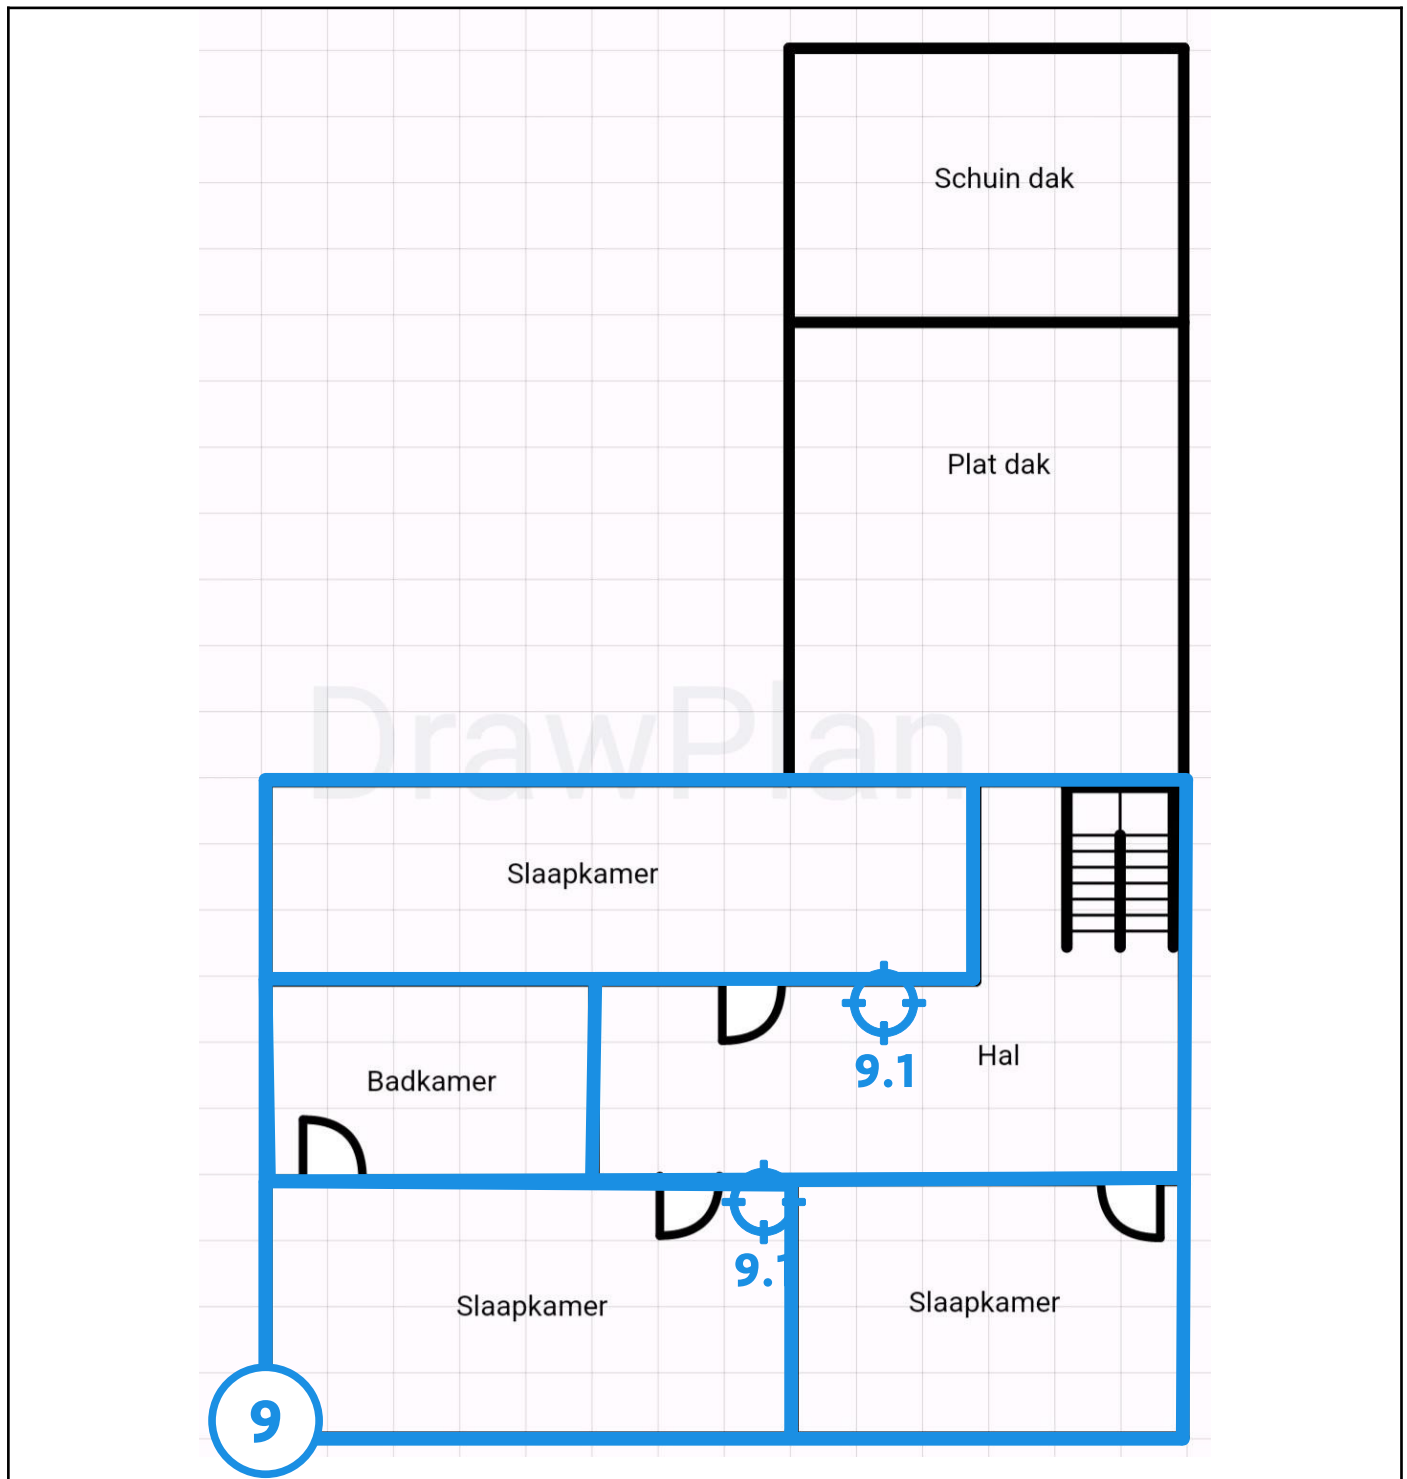
Plan 1.12: Verdiep +1 : pleisterwerk wanden

Beschrijving	Type	Actie
9. Pleisterwerk wanden	Geen asbest	-
9.1 Code: MM01	Mengmonster	-

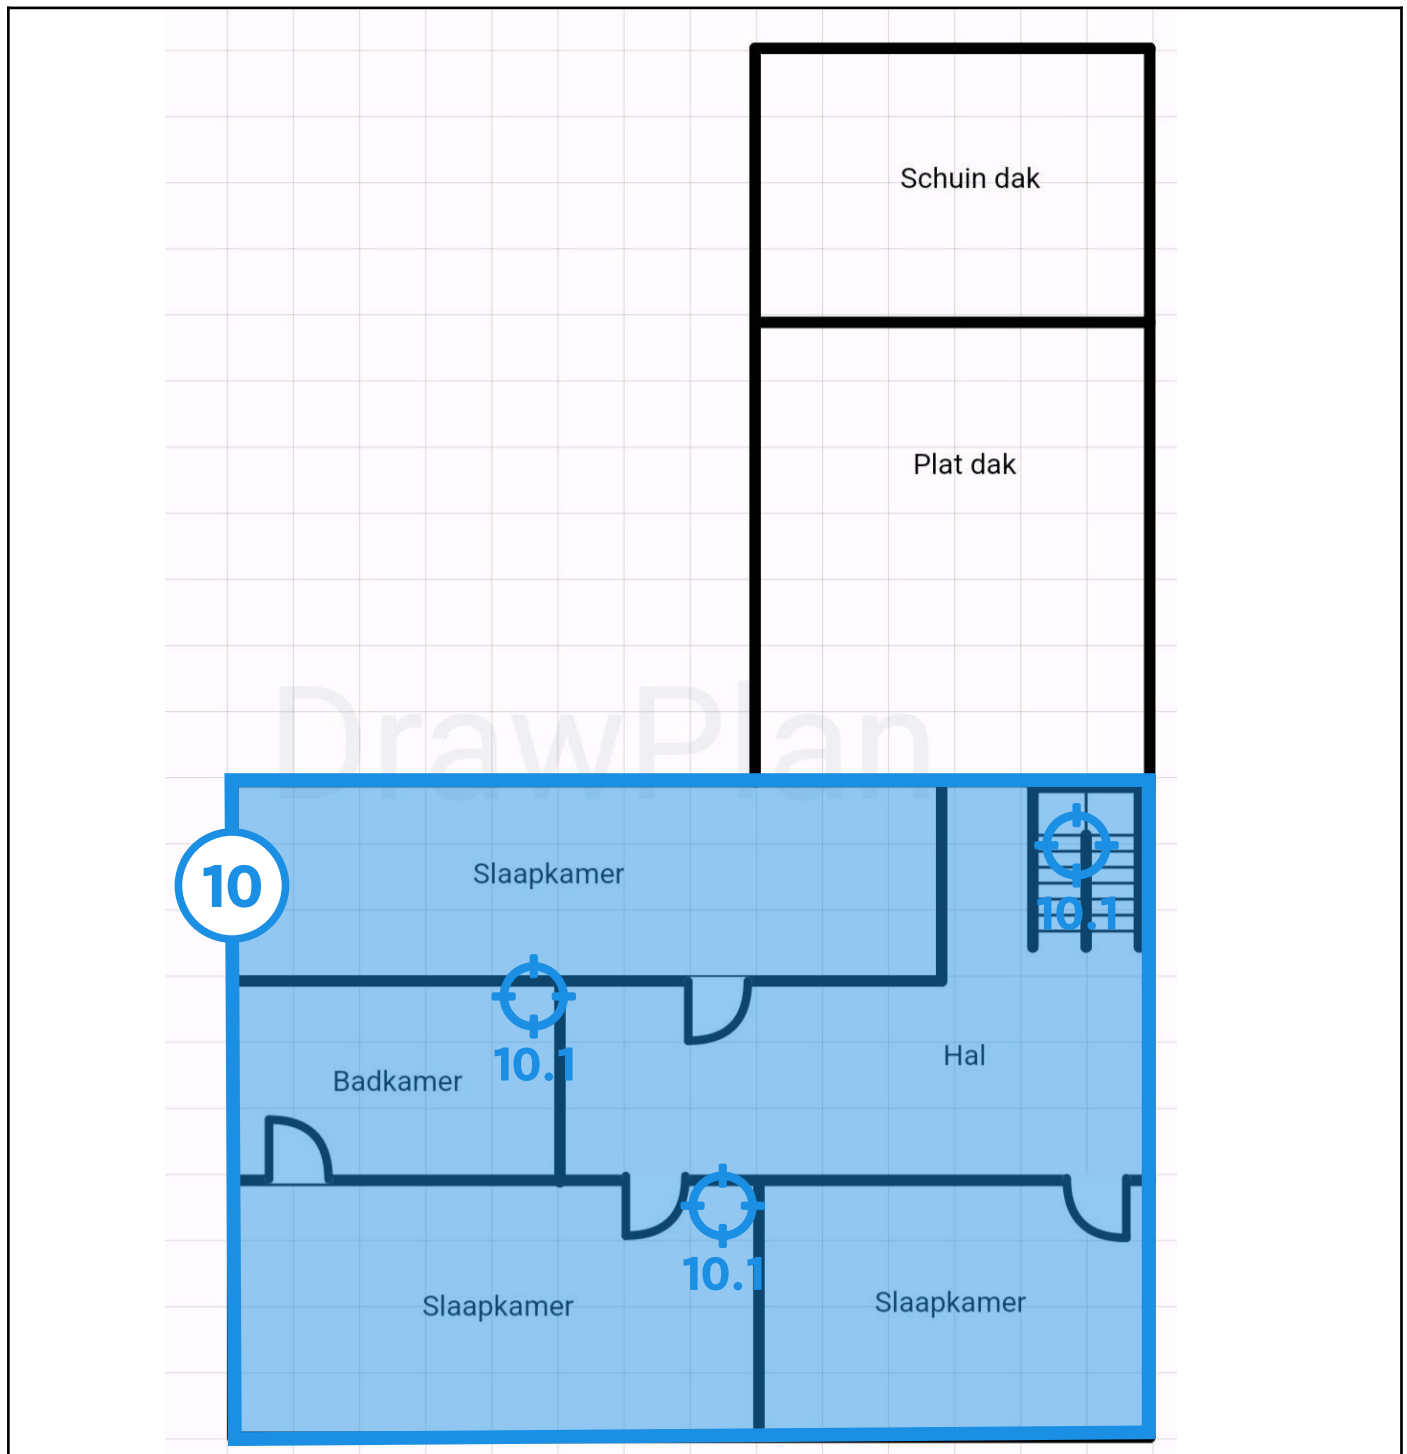
Plan 1.13: Verdiep +1 : pleisterwerk plafond

Beschrijving	Type	Actie
10. Pleisterwerk plafond	Geen asbest	-
10.1 Code: MM02	Mengmonster	-

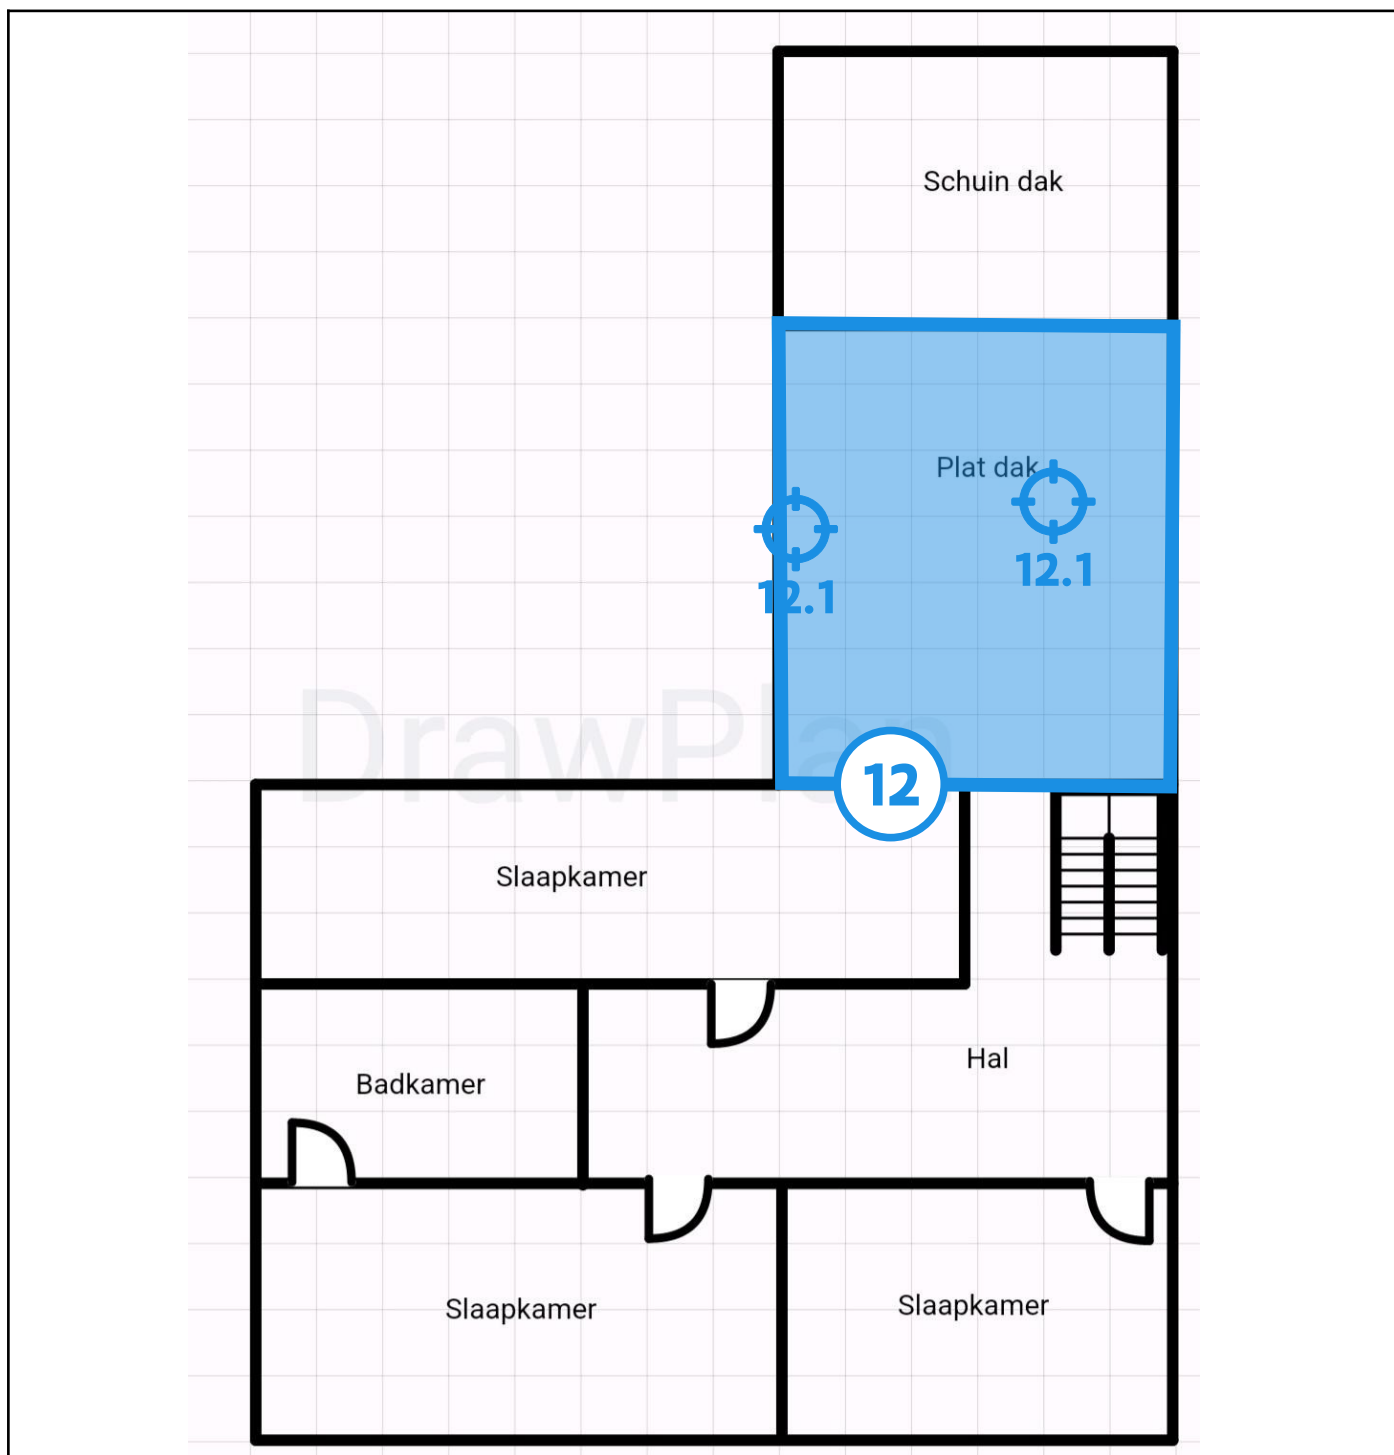
Plan 1.15: Verdiep +1 : roofing plat dak

Beschrijving	Type	Actie
12. Roofing plat dak	Geen asbest	-
12.1 Code: MM04	Puntmonster	-

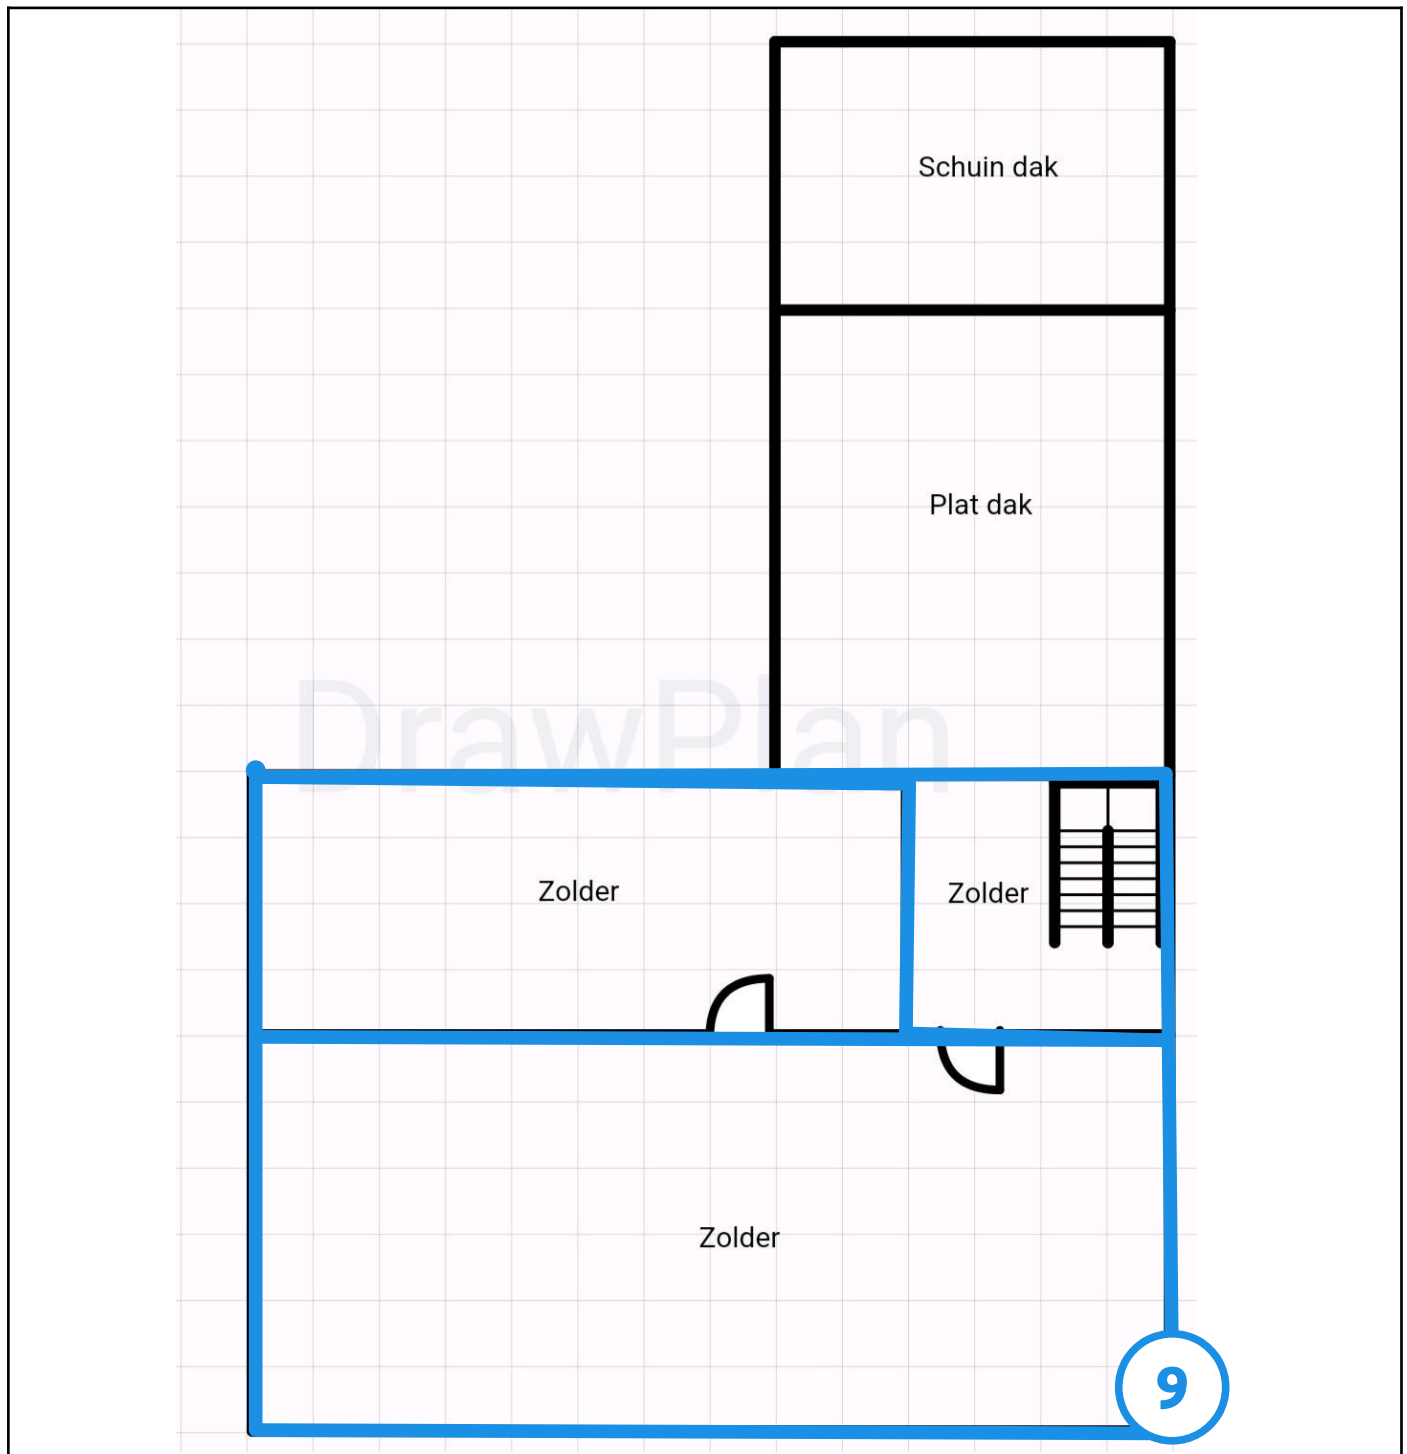
Plan 1.17: Verdiep +2 : pleisterwerk wanden

Beschrijving	Type	Actie
9. Pleisterwerk wanden	Geen asbest	-

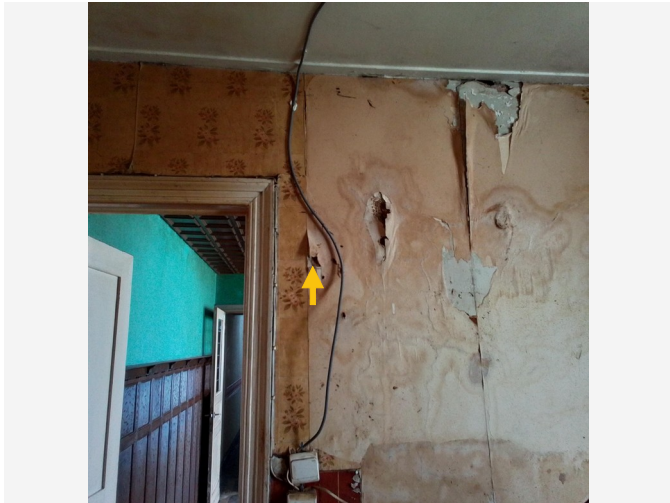
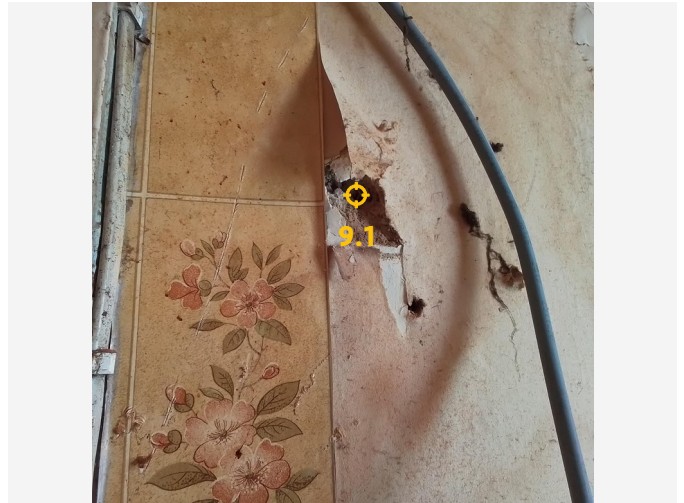
Fiche 9: Pleisterwerk wanden

Geen asbest

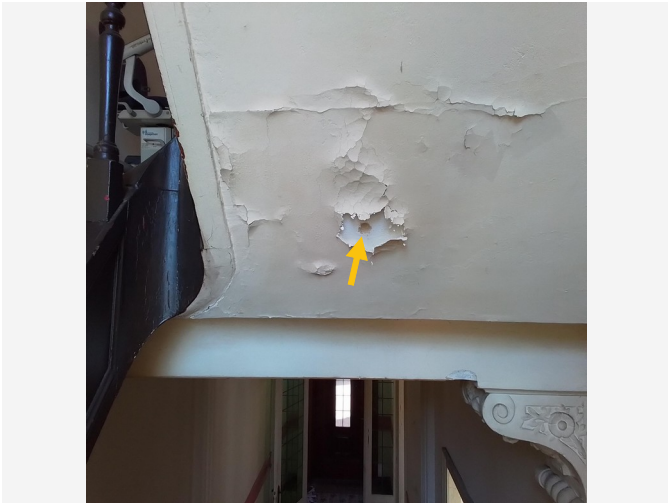
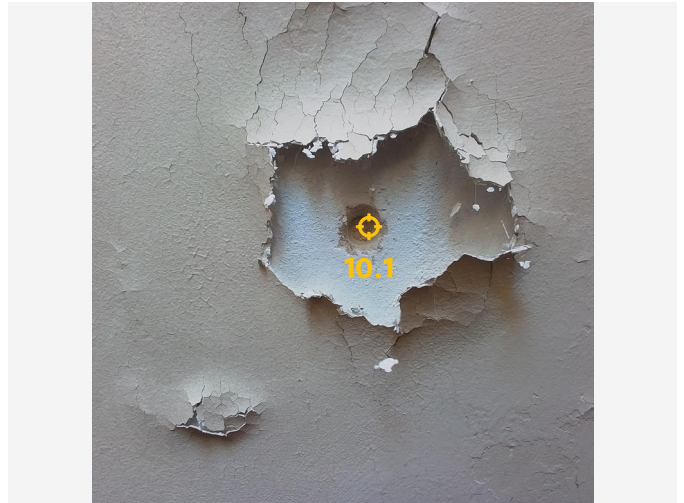
Fiche 10: Pleisterwerk plafond

Geen asbest

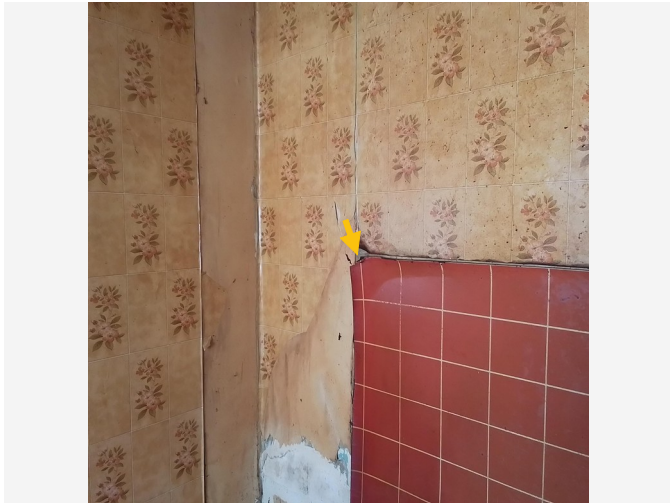
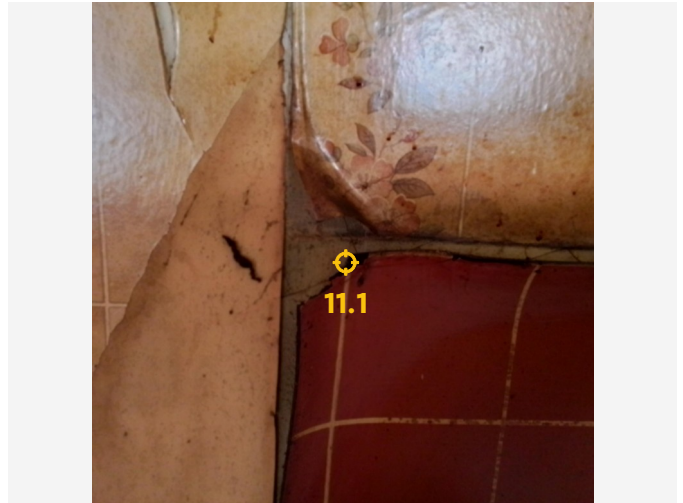
Fiche 11: Vinyltegels wand

Geen asbest

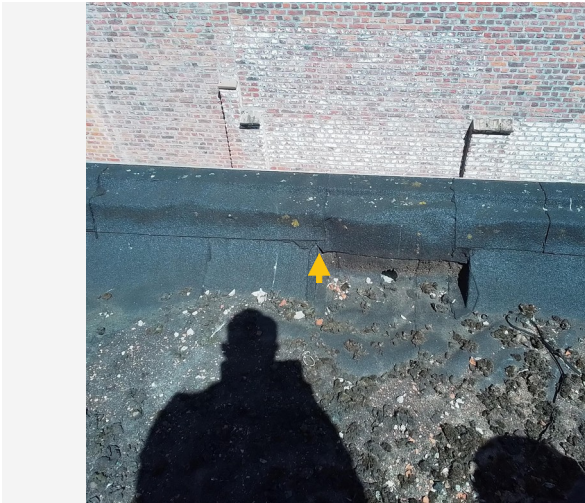
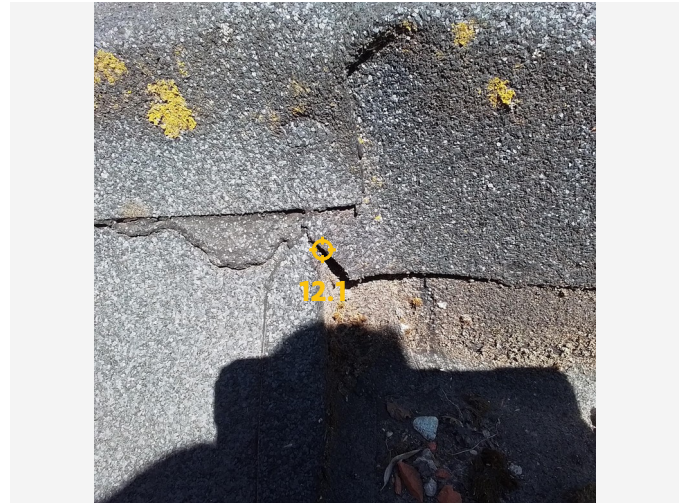
Fiche 12: Roofing plat dak

Geen asbest
