Asbestinventarisatetest

Hoge Blokkenlaan 7, 2250 Olen

Attestnummer : 20241106-000207.000

Uitgegeven op : 06.11.2024

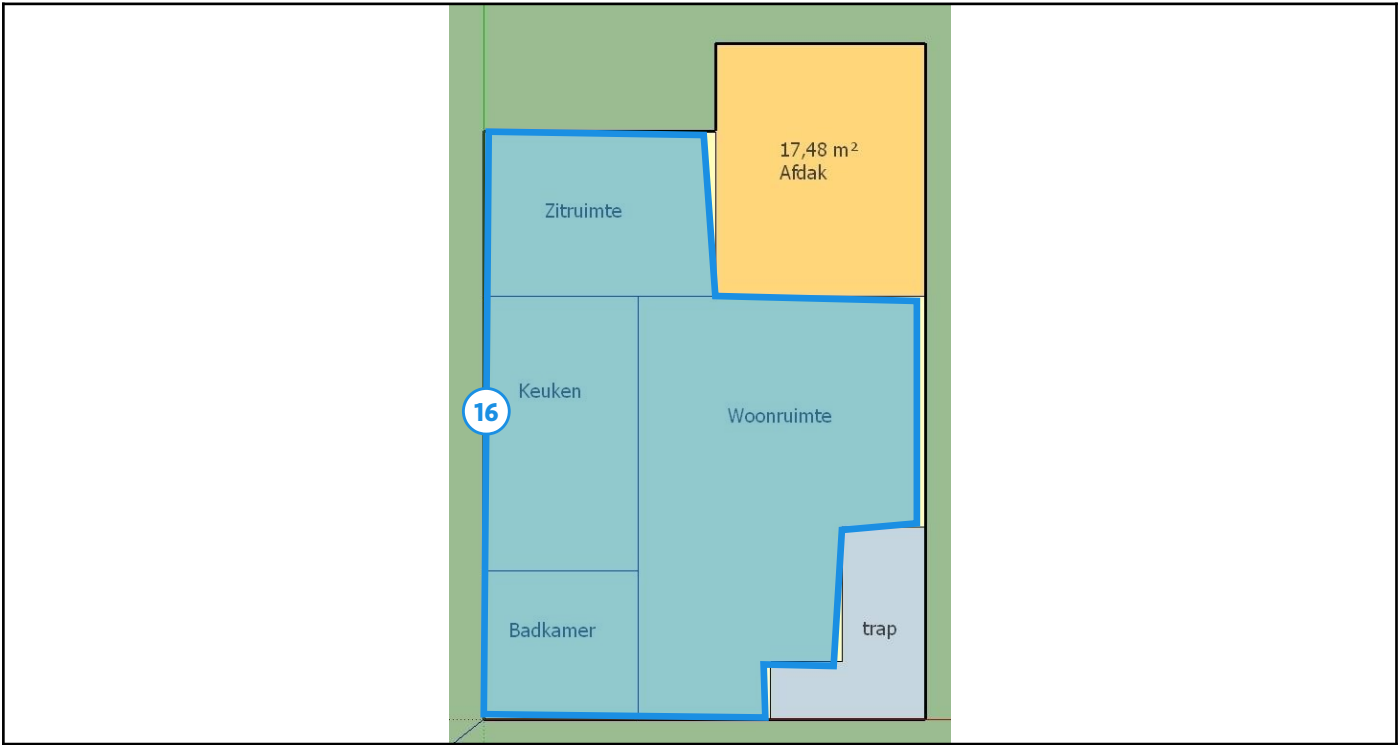
Plan 1.1: Plattegrond Gelijkvloers Plafond

Beschrijving	Type	Actie
16. Bronfiche M01 Gelijkvloers	Geen asbest	-

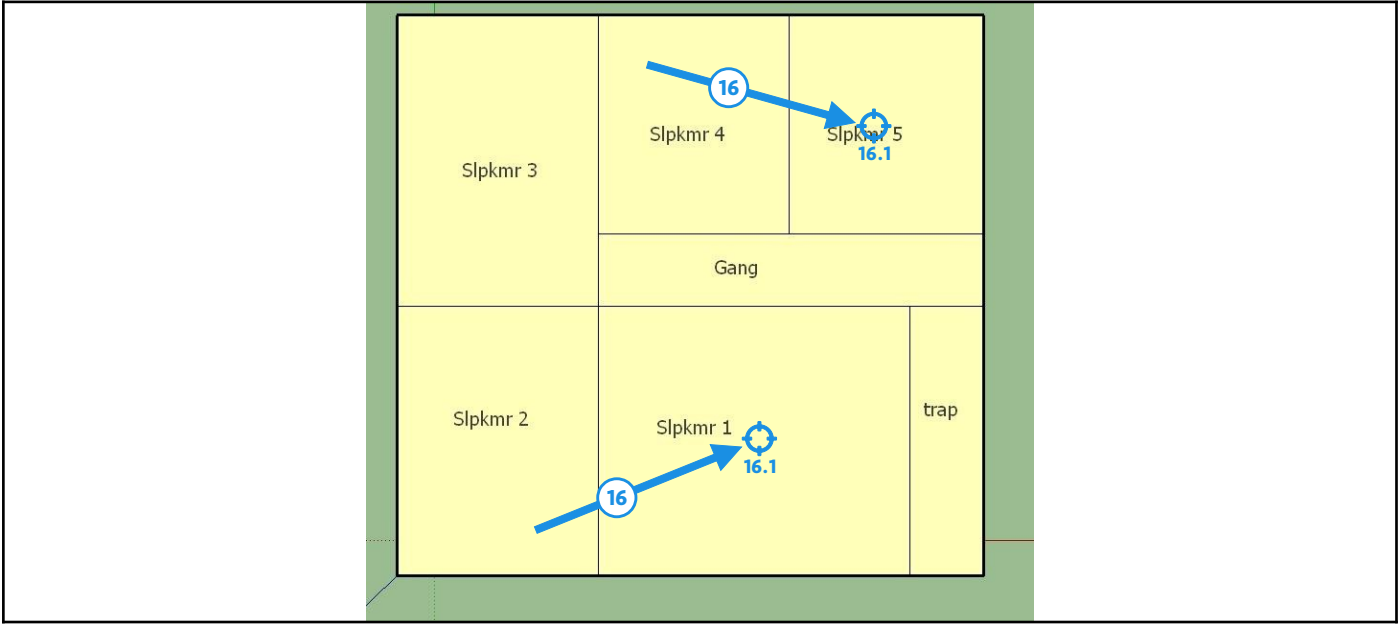
Plan 1.2: Plattegrond Verdieping Plafond

Beschrijving	Type	Actie
16. Bronfiche M01 Gelijkvloers	Geen asbest	-
16.1 Code: M01	Mengmonster	-

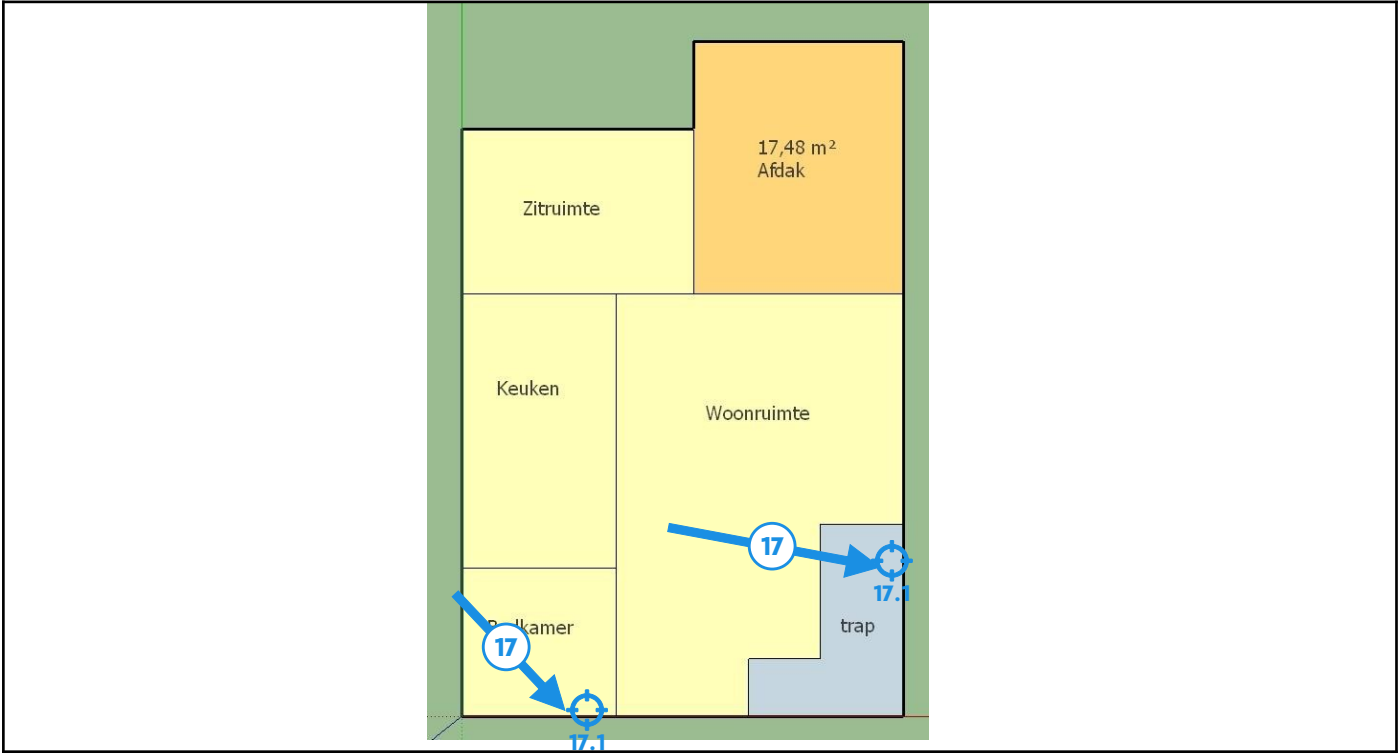
Plan 1.3: Plattegrond Gelijkvloers

Beschrijving	Type	Actie
17. Bronfiche M02 Bepleistering Muren	Geen asbest	-
17.1 Code: M02	Mengmonster	-

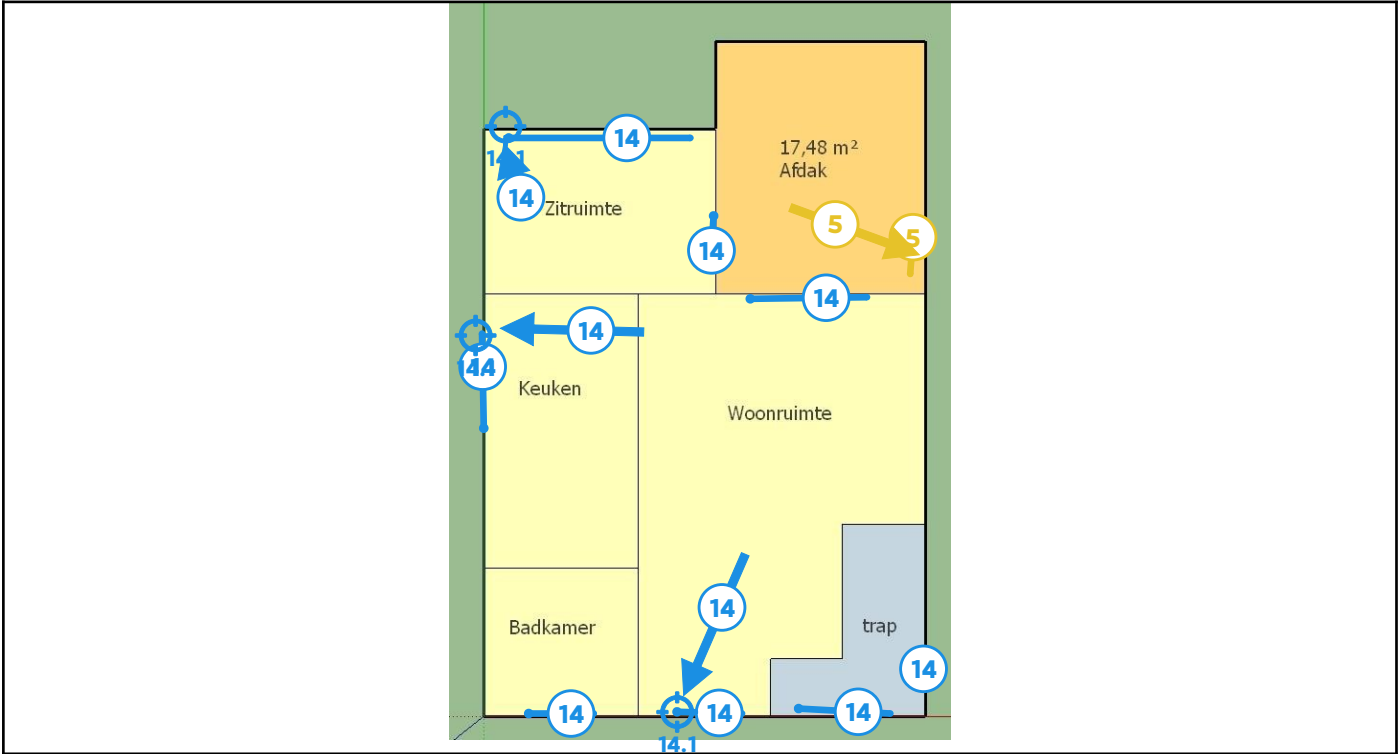
Plan 1.6: Plattegrond Gelijkvloers Mastiek

Beschrijving	Type	Actie
5. Bronfiche Glasal plaat deur	Asbestmateriaal	Zorgvuldig beheren
14. Bronfiche M05 mastiek	Geen asbest	-
14.1 Code: M05	Puntmonster	-

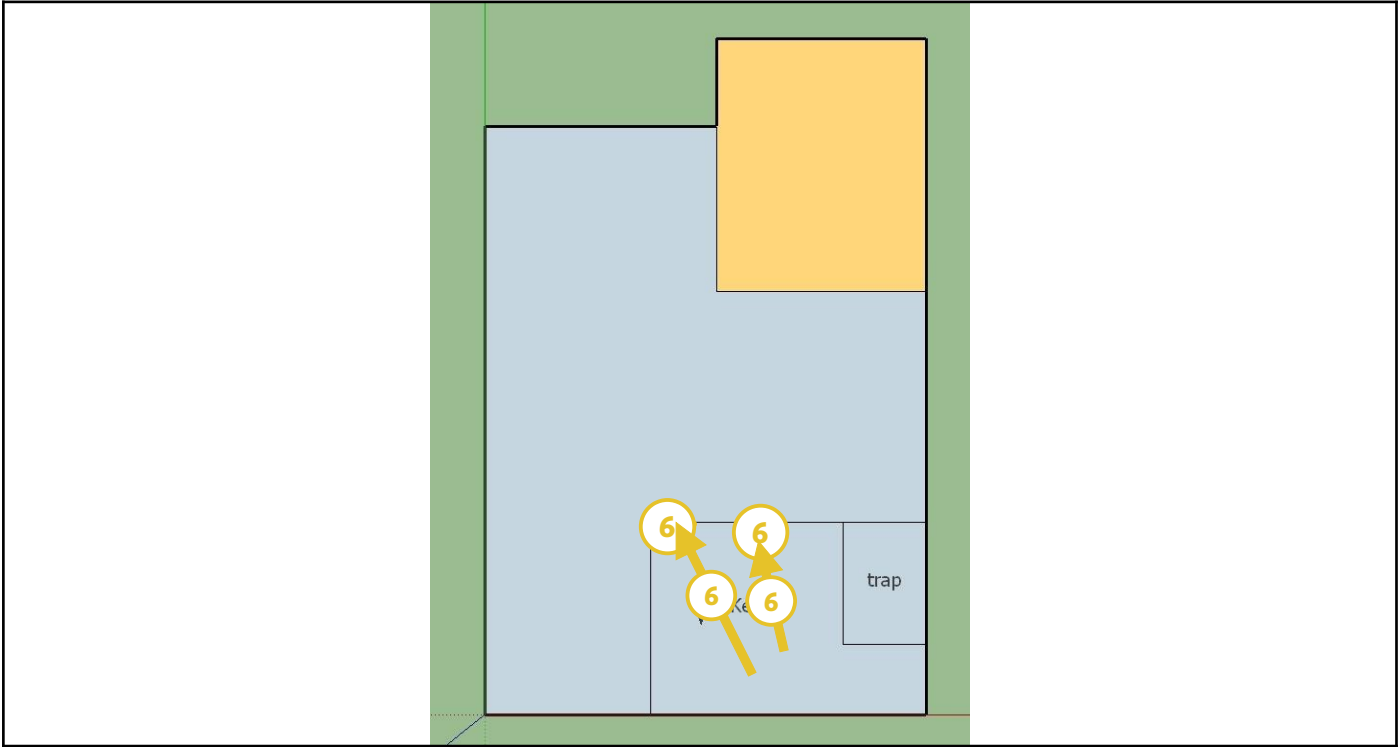
Plan 1.7: Plattegrond Kelder Bakeliet

Beschrijving	Type	Actie
6. Bronfiche bakeliet	Asbestmateriaal	Zorgvuldig beheren

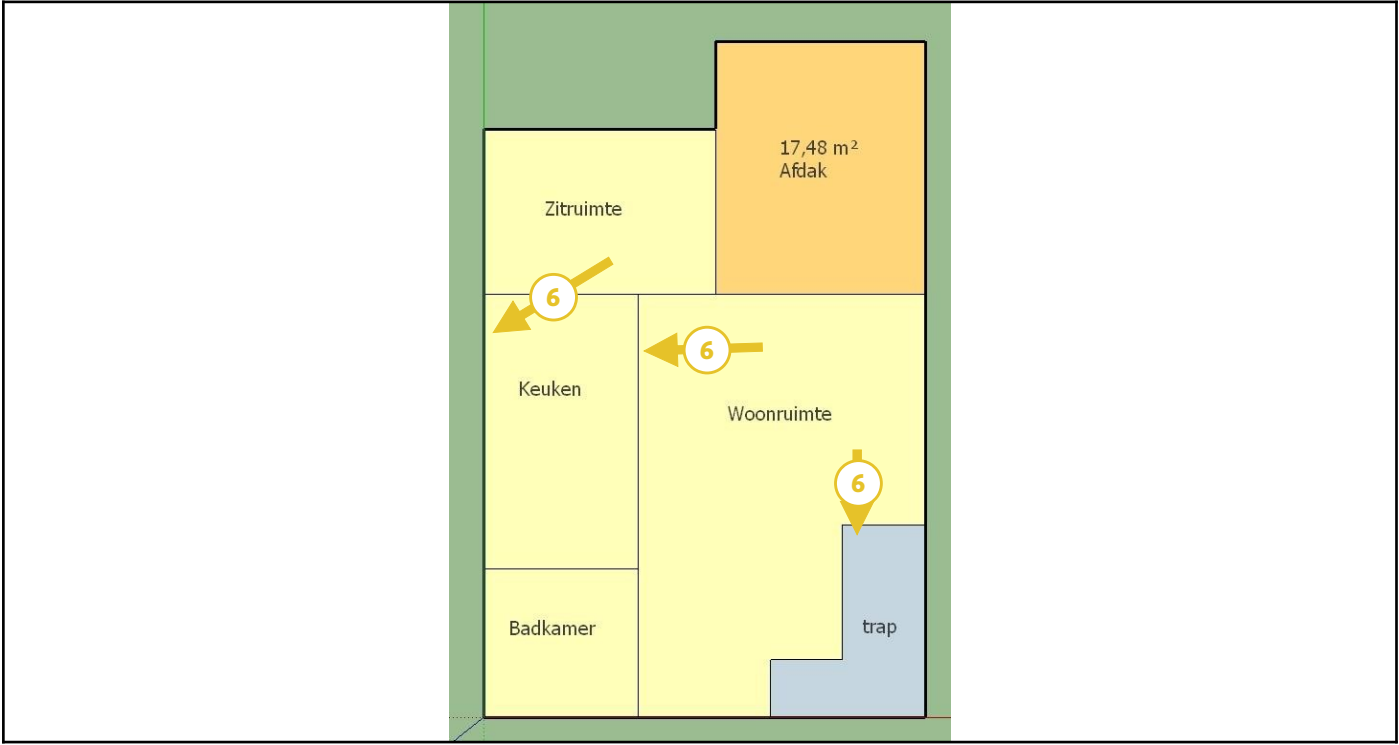
Plan 1.8: Plattegrond Gelijkvloers Bakeliet

Beschrijving	Type	Actie
6. Bronfiche bakeliet	Asbestmateriaal	Zorgvuldig beheren

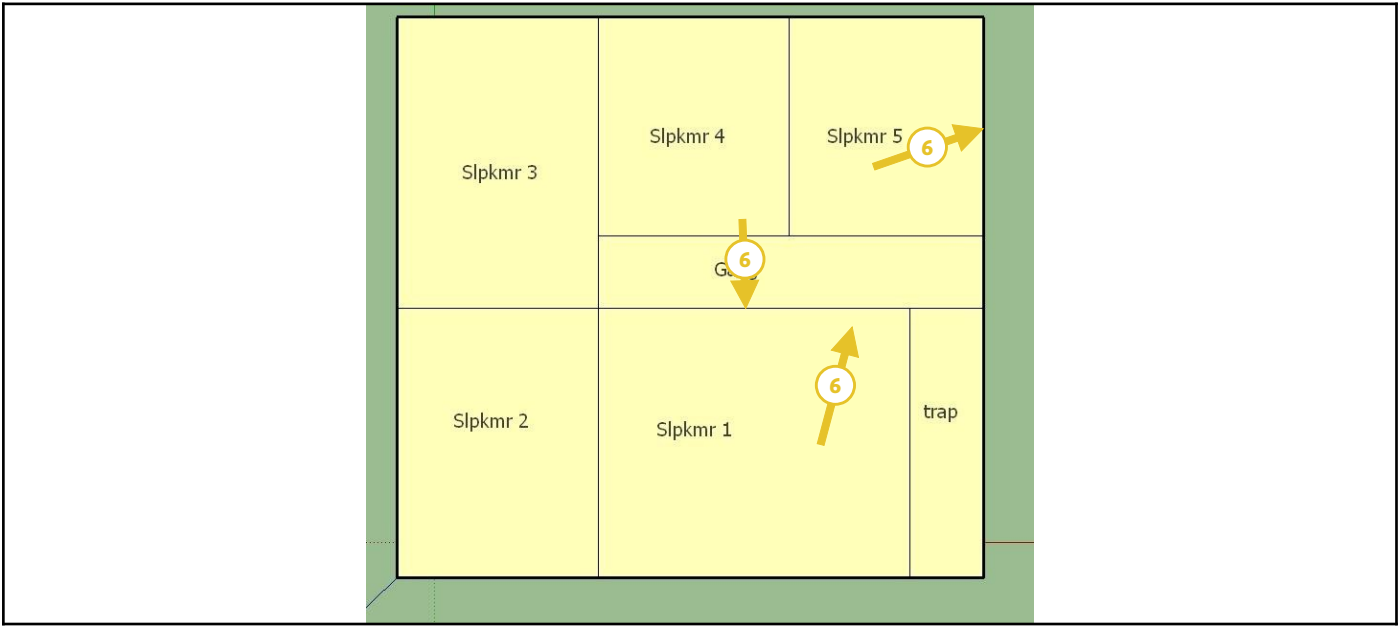
Plan 1.9: Plattegrond Verdieping Bakeliet

Beschrijving	Type	Actie
6. Bronfiche bakeliet	Asbestmateriaal	Zorgvuldig beheren

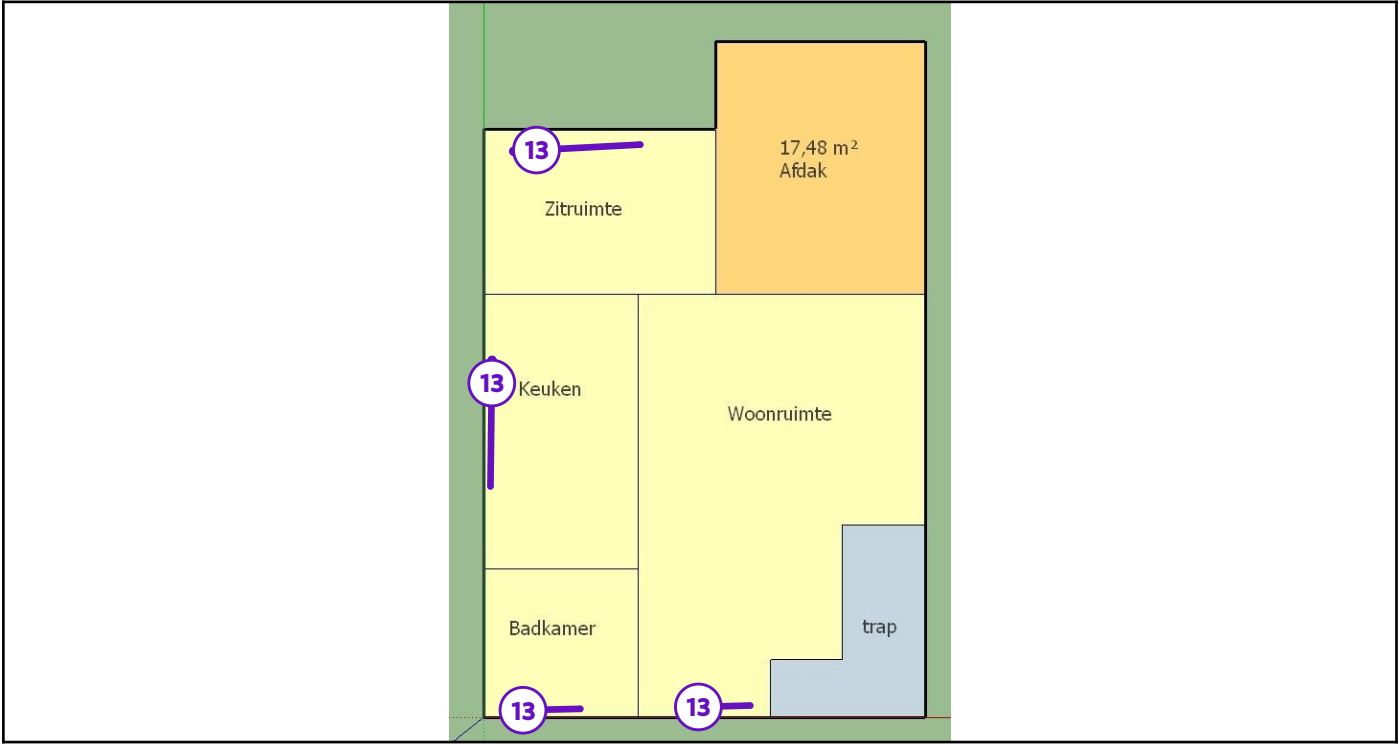
Plan 1.10: Plattegrond Gelijkvloers verwarming

Beschrijving	Type	Actie
13. Adviesfiche Verwarming radiatoren	Advies	-

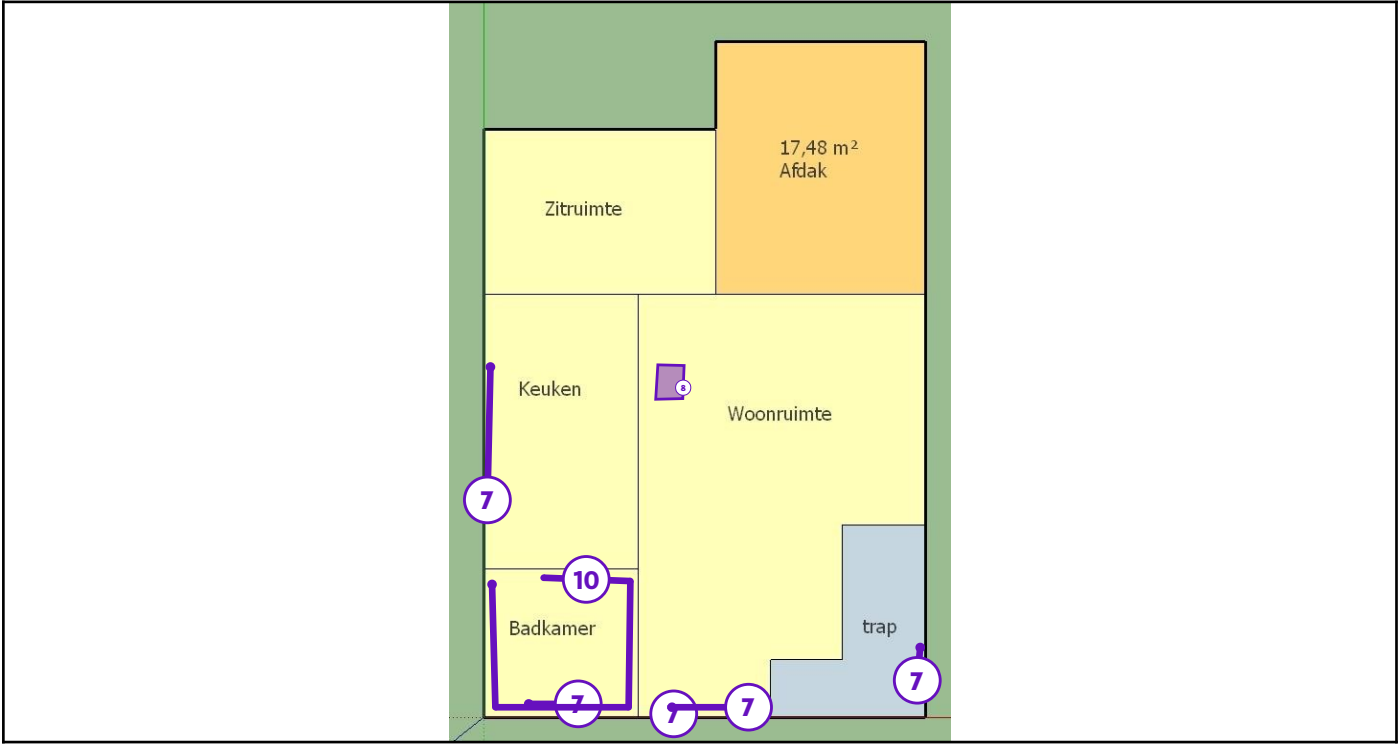
Plan 1.11: Gelijkvloers venssterbladen, tegels en schouw

Beschrijving	Type	Actie
7. Adviesfiche marmeren vensterbladen	Advies	-
8. Rookgaskanaal	Advies	-
10. Adviesfiche Wandtegels badkamer	Advies	-

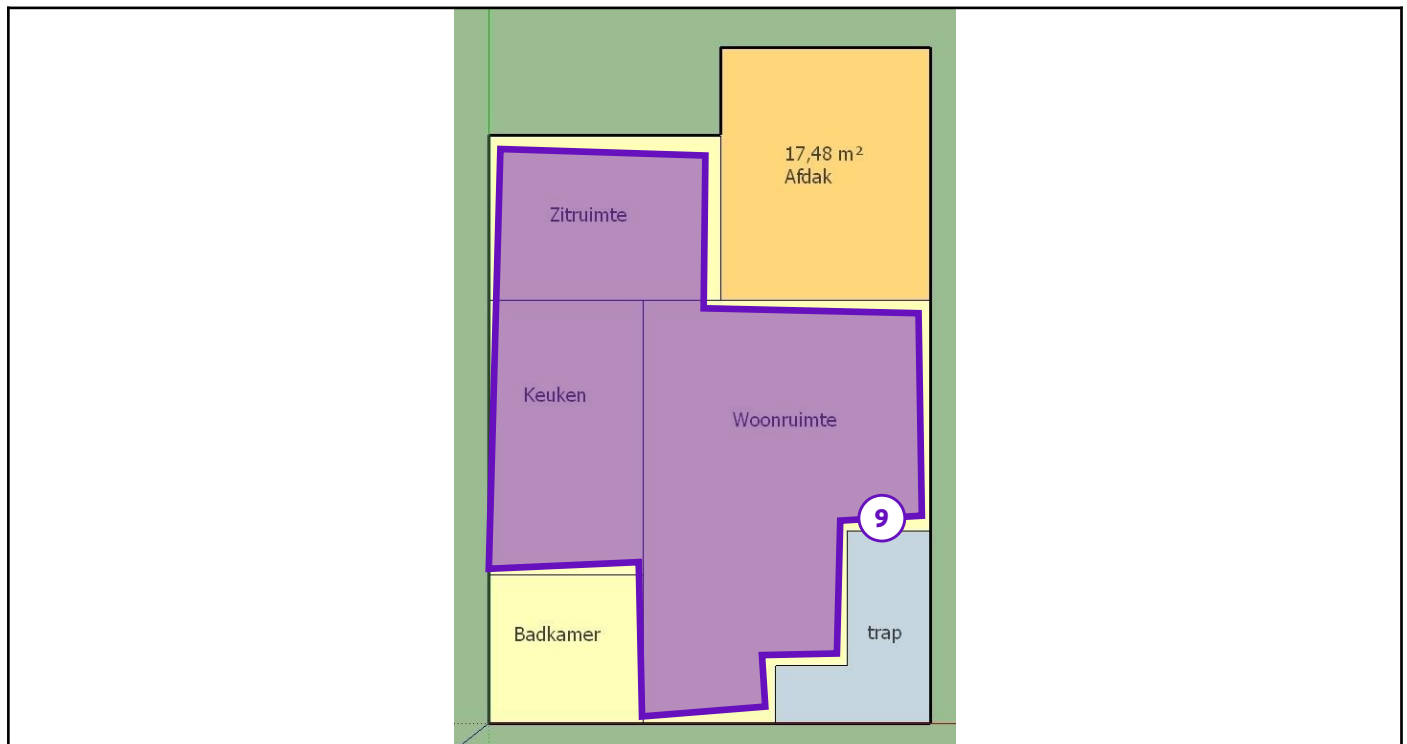
Plan 1.12: Plattegrond Gelijkvloers Valse plafonds

Beschrijving	Type	Actie
9. Adviesfiche valse plafonds	Advies	-

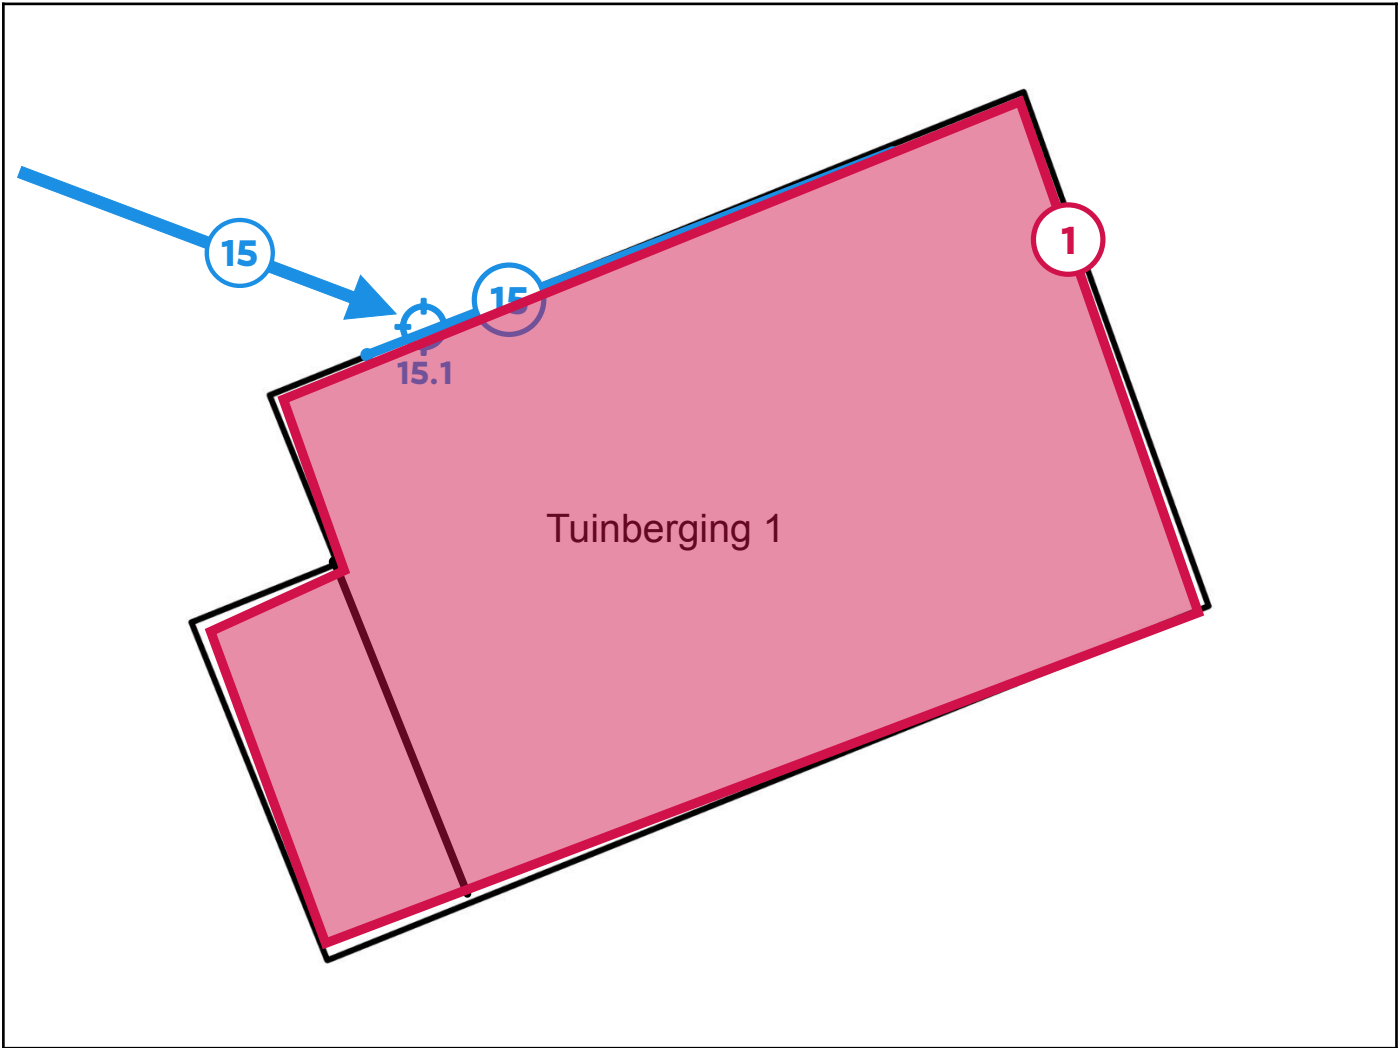
Plan 3.1: Tuinberging 1

Beschrijving	Type	Actie
1. Bronfiche goffplaten op verschillende constructies in de tuin	Asbestmateriaal	Dringend verwijderen
15. Bronfiche M06 stopverf	Geen asbest	-
15.1 Code: M06	Puntmonster	-

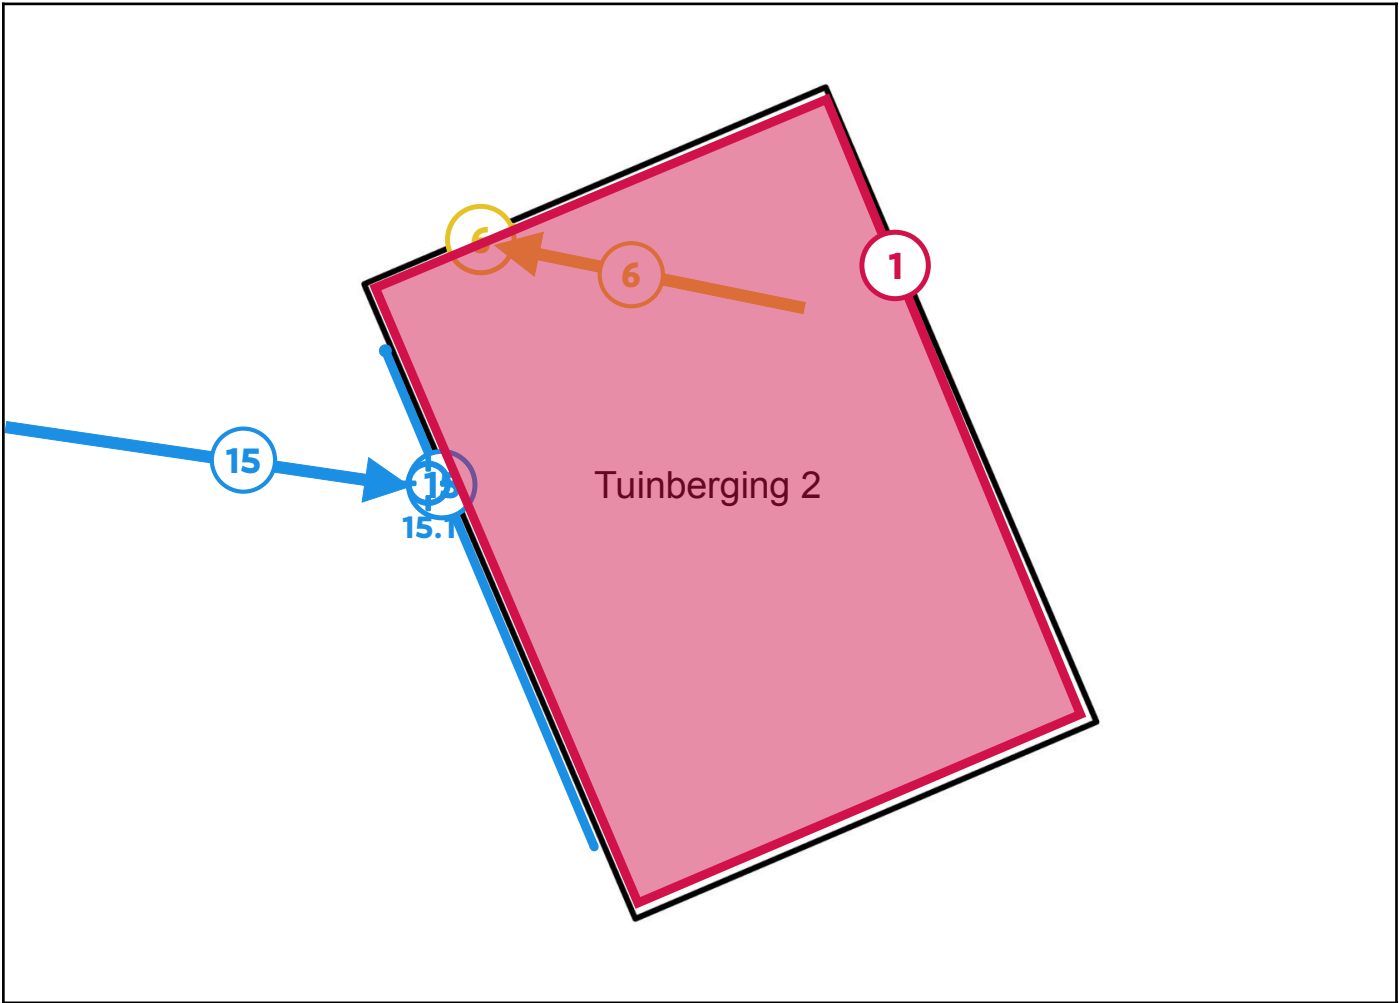
Plan 4.1: Bijgebouw planTuinberging 2

Beschrijving	Type	Actie
1. Bronfiche goffplaten op verschillende constructies in de tuin	Asbestmateriaal	Dringend verwijderen
6. Bronfiche bakeliet	Asbestmateriaal	Zorgvuldig beheren
15. Bronfiche M06 stopverf	Geen asbest	-
15.1 Code: M06	Puntmonster	-

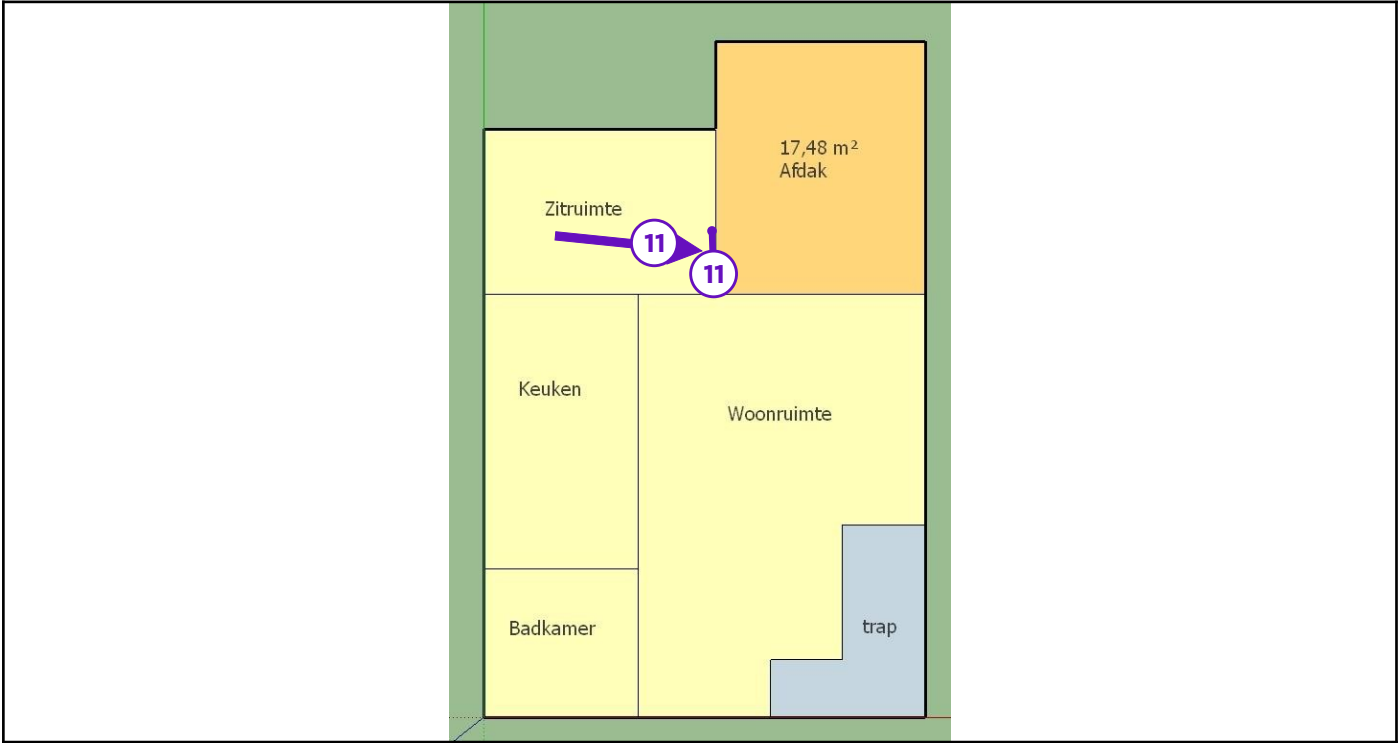
Plan 5.1: Plattegrond Gelijkvloers

Beschrijving	Type	Actie
11. Adviesfiche aluminium plaat in deur	Advies	-

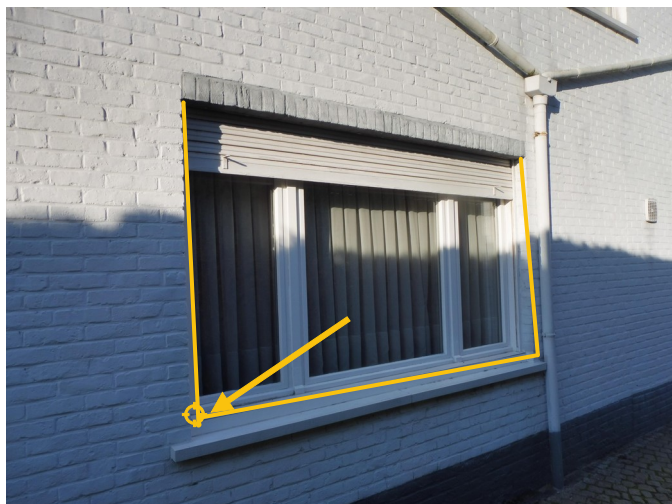
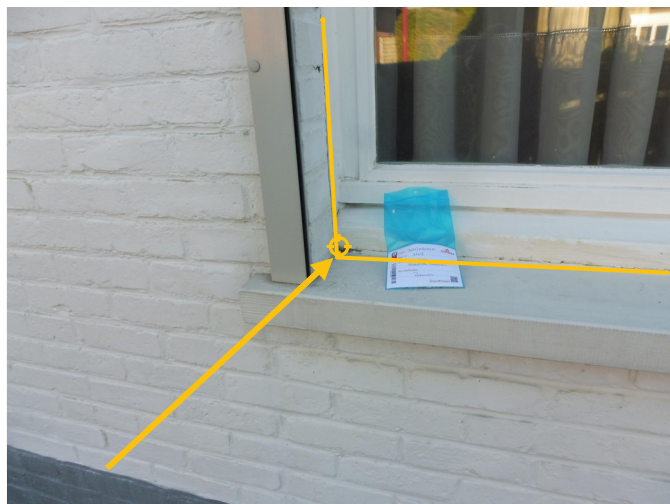
Fiche 14: Bronfiche M05 mastiek

Geen asbest

Beschrijving	Bronfiche M05 mastiek
Omgeving	Buiten
Primaire drager	Wandopening verticaal (raam, deur, ...)
Bindmiddel van materiaal	Kitten, mastiek, pasta
Gebondenheid op basis van bindmiddel	Hecht
Hoeveelheid (gewicht - aantal)	<ul style="list-style-type: none">• 20,00 kg - 1 stuk
Totaal gewicht	20,00 kg
Identificatiemethode	Vaststelling met monstername
Destructieve handeling voor identificatie	Nee
Opmerking	<ul style="list-style-type: none">- Hoeveelheid geschat naar best vermogen- Staalanalyse negatief op asbest

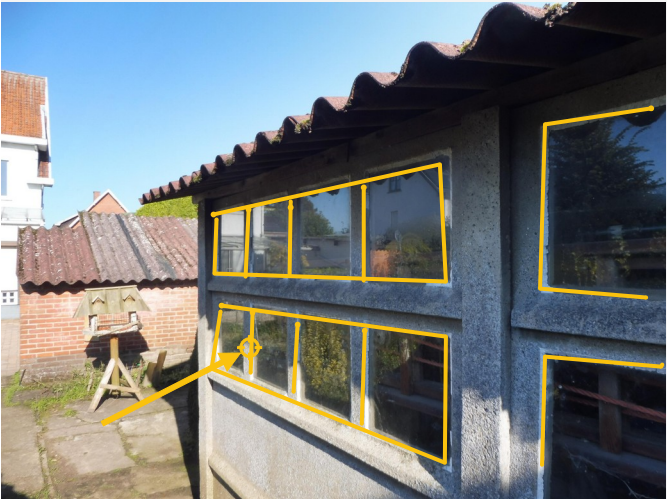
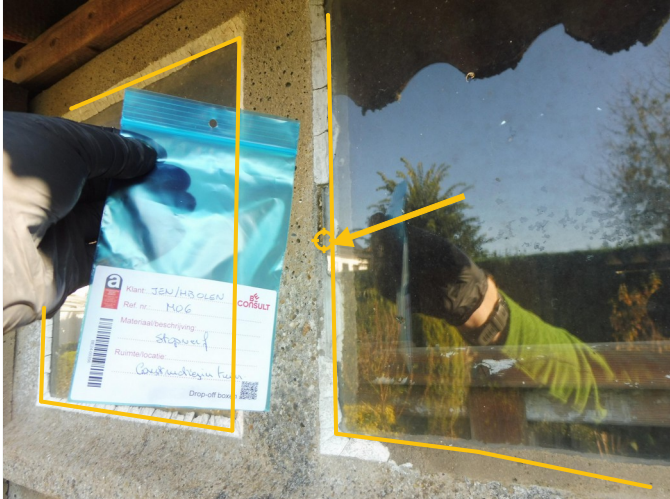
Beschrijving	Bronfiche M06 stopverf
Omgeving	Buiten
Primaire drager	Wandopening verticaal (raam, deur, ...)
Bindmiddel van materiaal	Kitten, mastiek, pasta
Gebondenheid op basis van bindmiddel	Hecht
Hoeveelheid (gewicht - aantal)	<ul style="list-style-type: none">• 15,00 kg - 1 stuk
Totaal gewicht	15,00 kg
Identificatiemethode	Vaststelling met monstername
Destructieve handeling voor identificatie	Nee
Opmerking	<ul style="list-style-type: none">- Hoeveelheid geschat naar best vermogen- Zowel in tuinberging 1 als in tuinberging 2

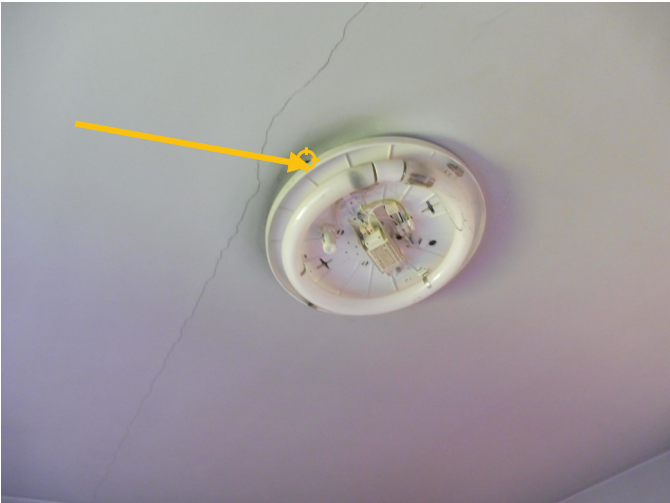
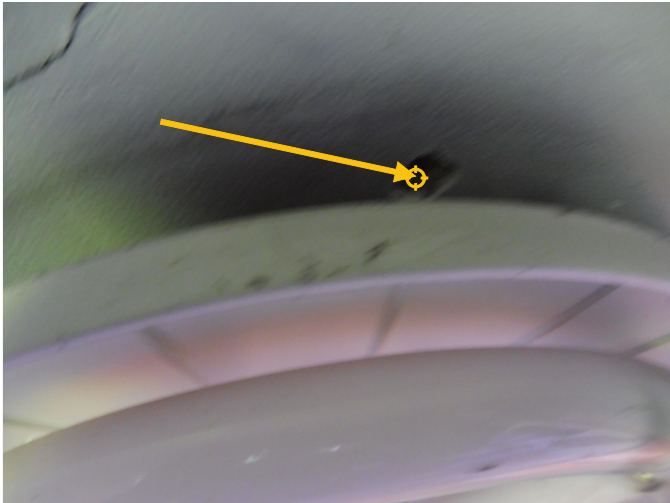
Beschrijving	Bronfiche M01 Gelijkvloers
Omgeving	Binnen
Primaire drager	Plafond
Bindmiddel van materiaal	Gips - kalk
Gebondenheid op basis van bindmiddel	Niet-hechtgebonden
Hoeveelheid (oppervlakte - dikte - aantal)	• 135,80 m ² - 1,50 cm - 1 stuk
Totaal volume	2,037 m ³
Identificatiemethode	Vaststelling met monstername
Destructieve handeling voor identificatie	Nee
Opmerking	<ul style="list-style-type: none">- Hoeveelheid geschat naar best vermogen (gebaseerd op opmetingen)- Valse plafonds op gelijkvloers, met uitzondering van de badkamer- Plafond kelder niet bepleisterd- Extra foto's staalname in foto bijlage
