## De Heikens 36, 2250 Olen

# OVAM

## Niet-asbestveilig

## Zone 1: woning

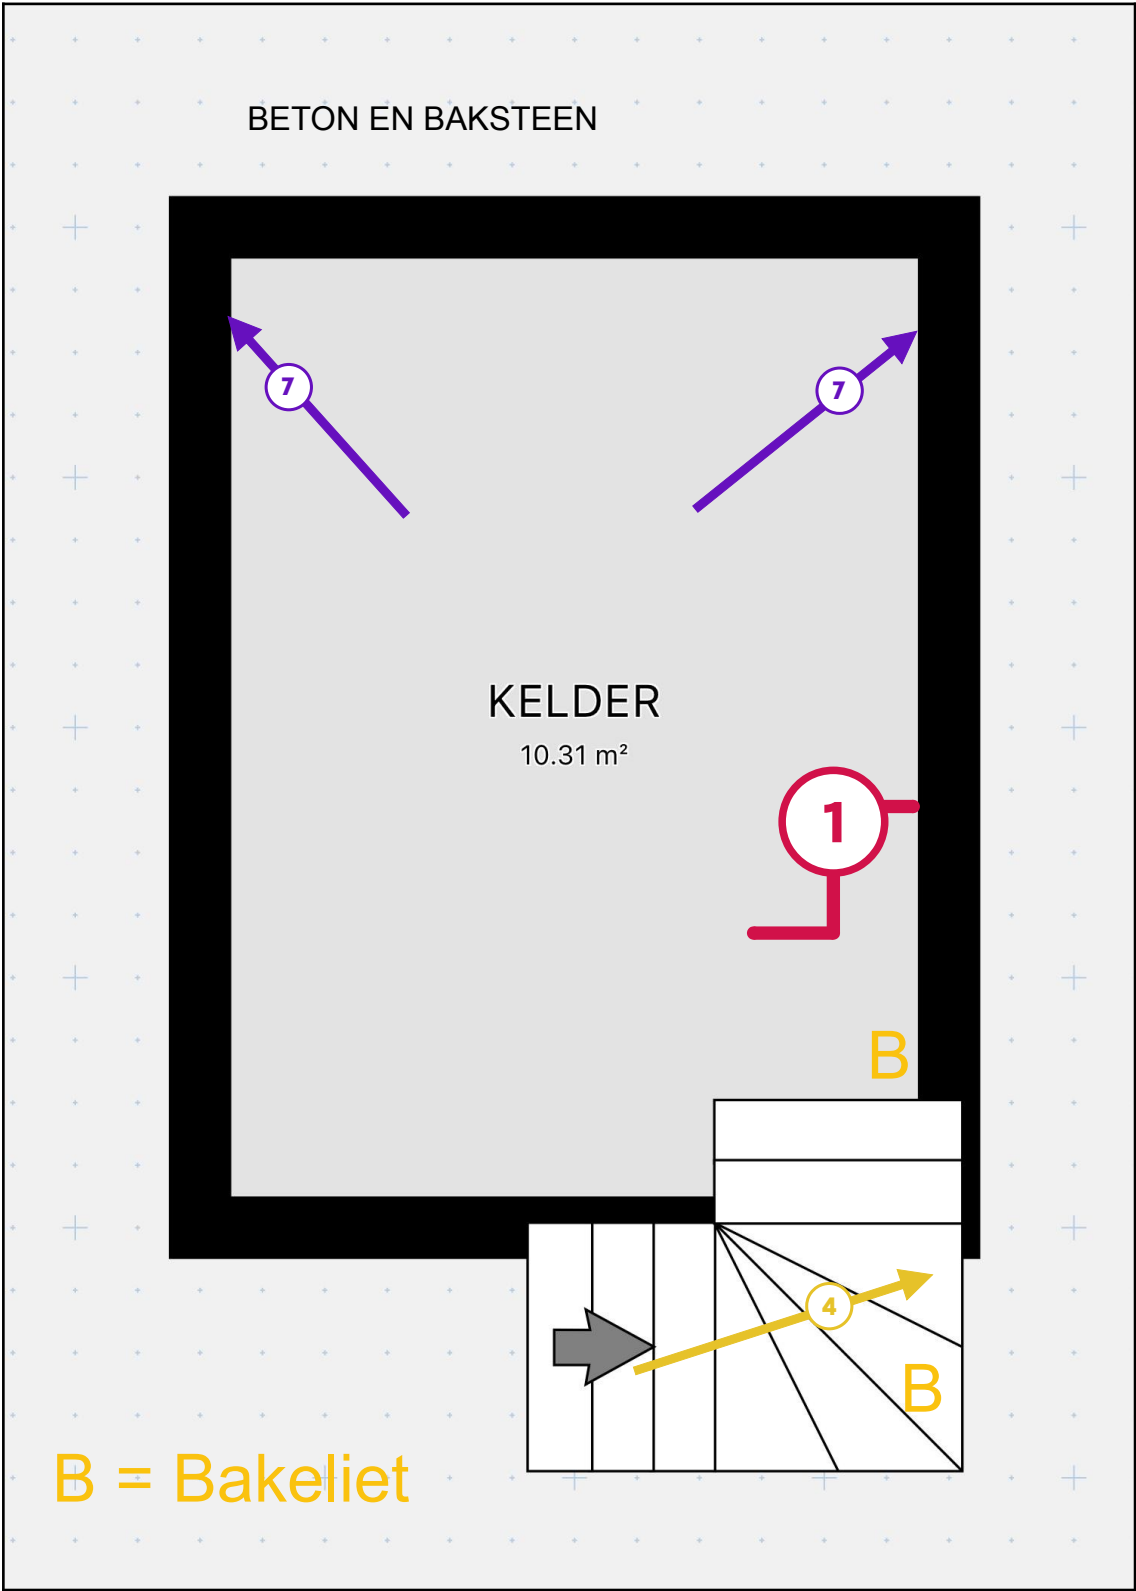
Plan 1.1: kelder

1. Leidingisolatie: verdacht (geen staalname)	Asbestmateriaal	Dringend verwijderen
4. Bakeliet Tellerkast	Asbestmateriaal	Zorgvuldig beheren
5. Bakeliet toepassing (schakelaars-stopcontacten-verdeeldozen)	Asbestmateriaal	Zorgvuldig beheren
7. Kruipruimte	Beperking	-

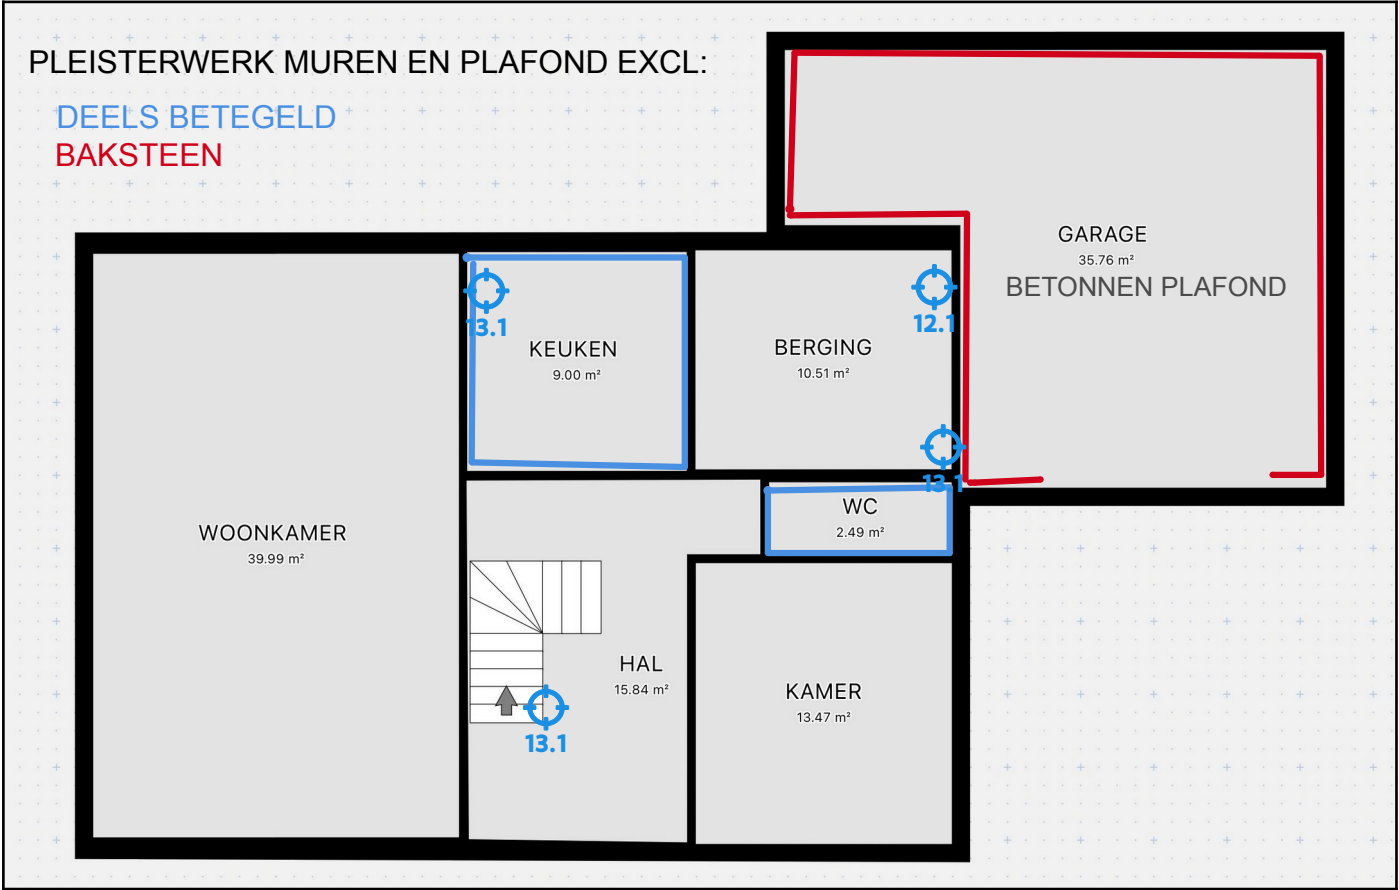
# Plan 1.2: gelijkvloers

Beschrijving	Type	Actie
12. Plafondpleister	Geen asbest	-
12.1 Code: 2	Mengmonster	-
13. Muurpleister	Geen asbest	-
13.1 Code: 1	Mengmonster	-

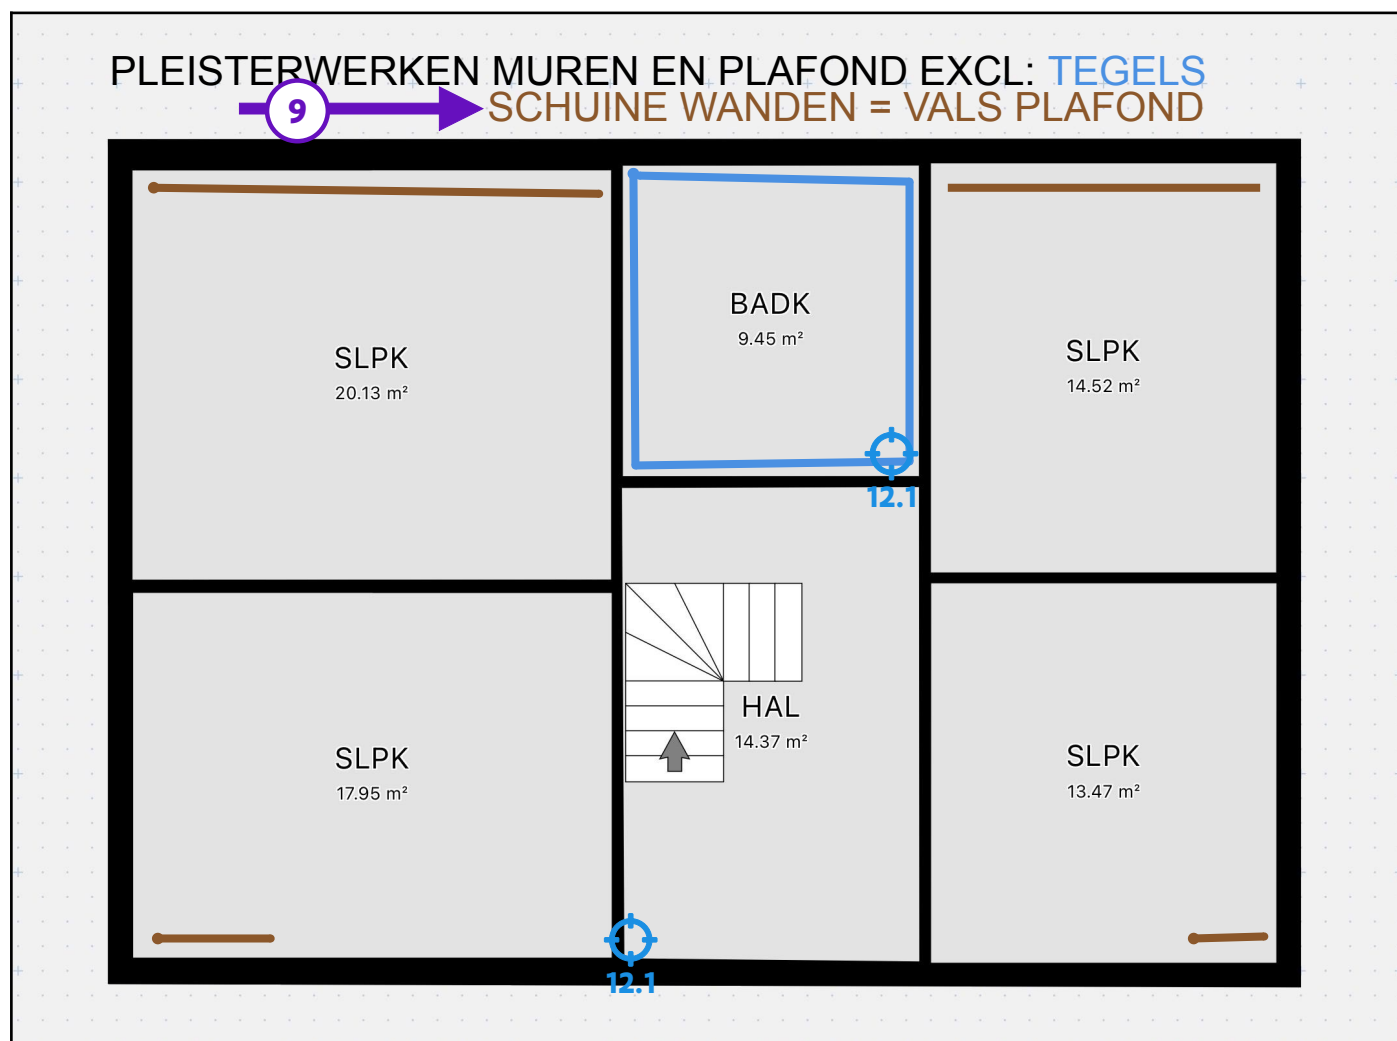
## Plan 1.3: verdiep

Beschrijving	Type	Actie
9. Valse plafonds	Advies	-
12. Plafondpleister	Geen asbest	-
12.1 Code: 2	Mengmonster	-

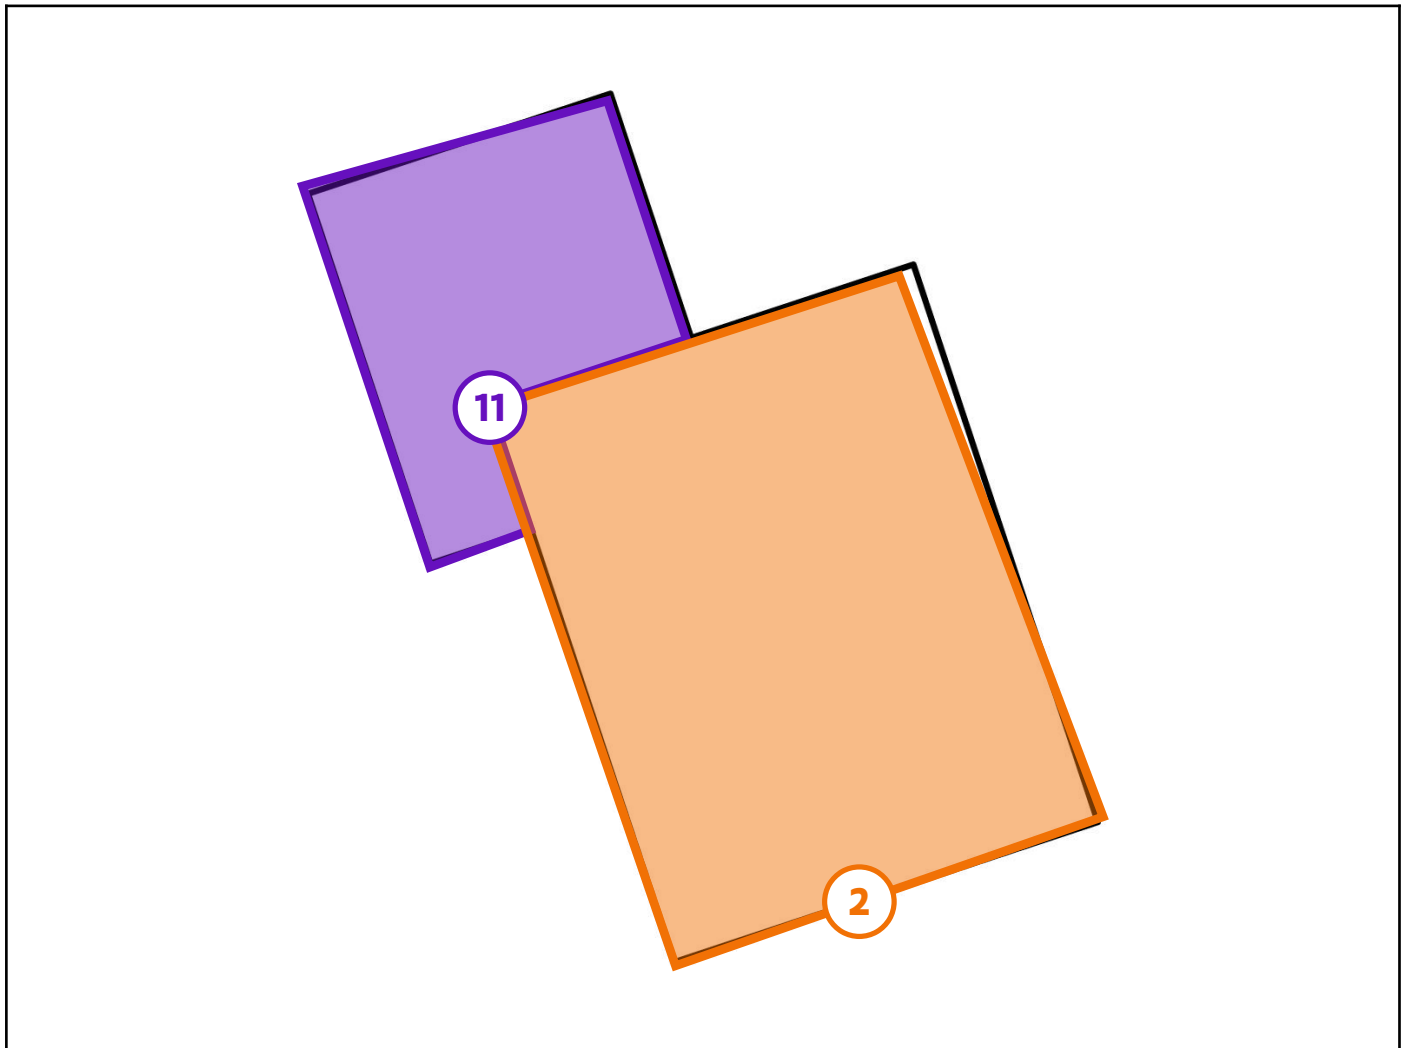
## Plan 1.4: dak plan

Beschrijving	Type	Actie
2. Dakleien (visueel vastgesteld)	Asbestmateriaal	<a href="#">Verwijderen</a>
11. Dakbedekking: niet verdacht (garage)	Advies	-

Verwijder de dakpannen. Fixeer het plaatmateriaal , de asbesthoudende platen één voor één en in hun geheel verwijderen. Niet gooien, niet breken. Verwijder onder verneveling of tussentijds voldoende bevochtigen tijdens de volledige duur van de werken. Reinig nadien de

draagstructuur met vochtige doeken (+stofzuiger met absoluut filter kan niet gehuurd worden dus voor een particulier niet mogelijk .) Alle werknemer(s) moeten wel beschikken over een opleidingsattest eenvoudige handelingen 8u.

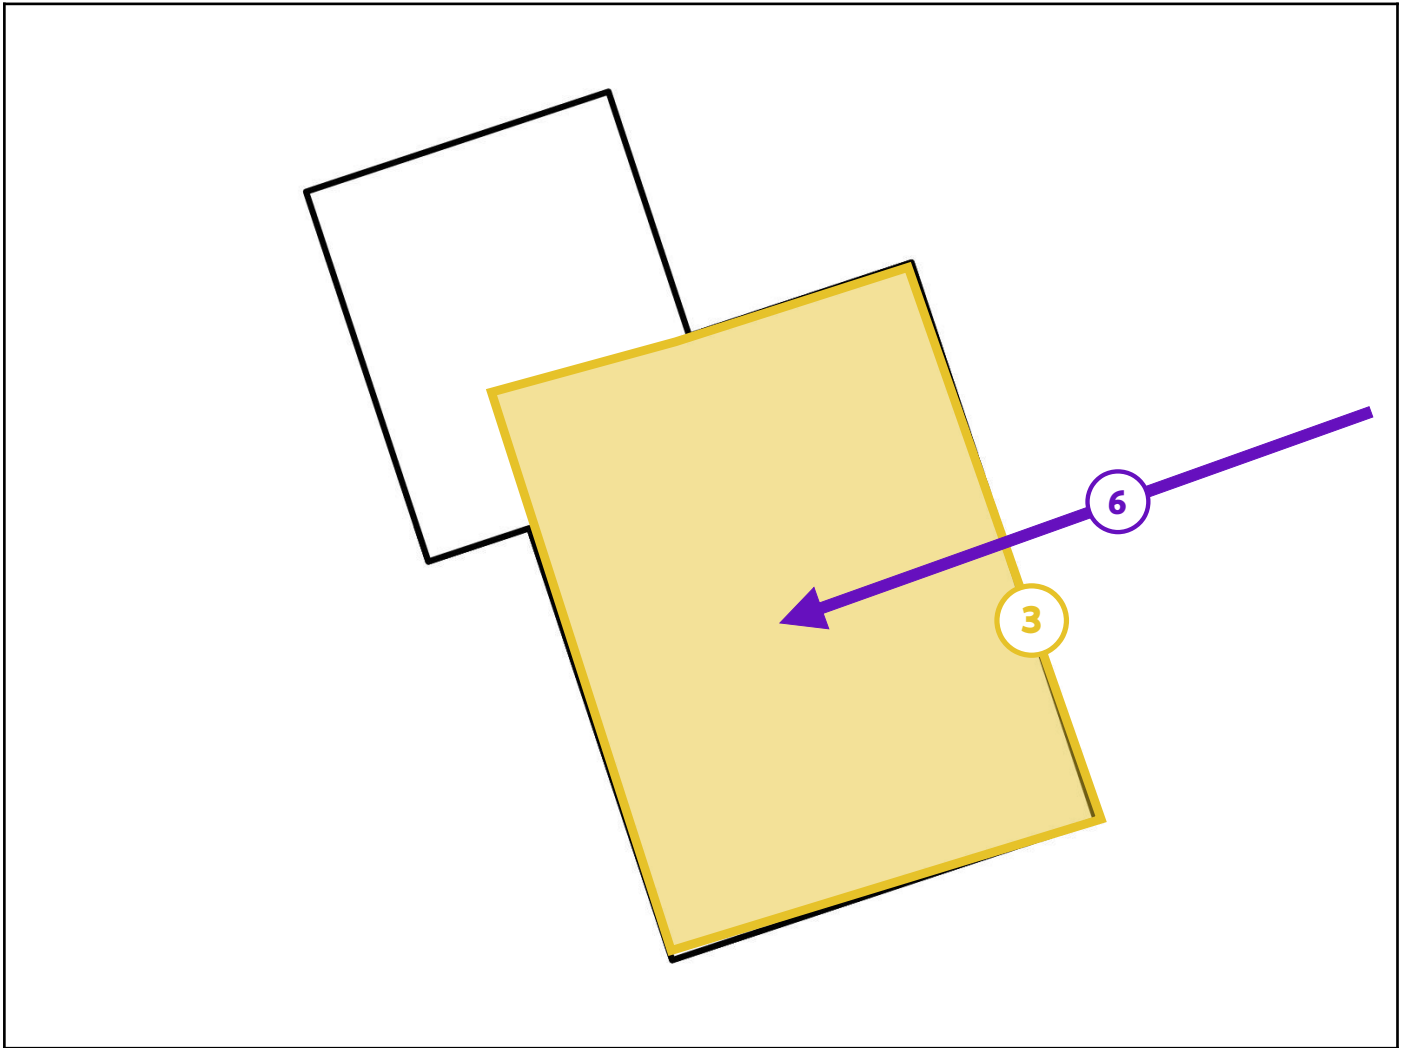
## Plan 1.5: dak plan

Beschrijving	Type	Actie
3. Onderdakplaten	Asbestmateriaal	Zorgvuldig beheren
6. Open schouw	Beperking	-

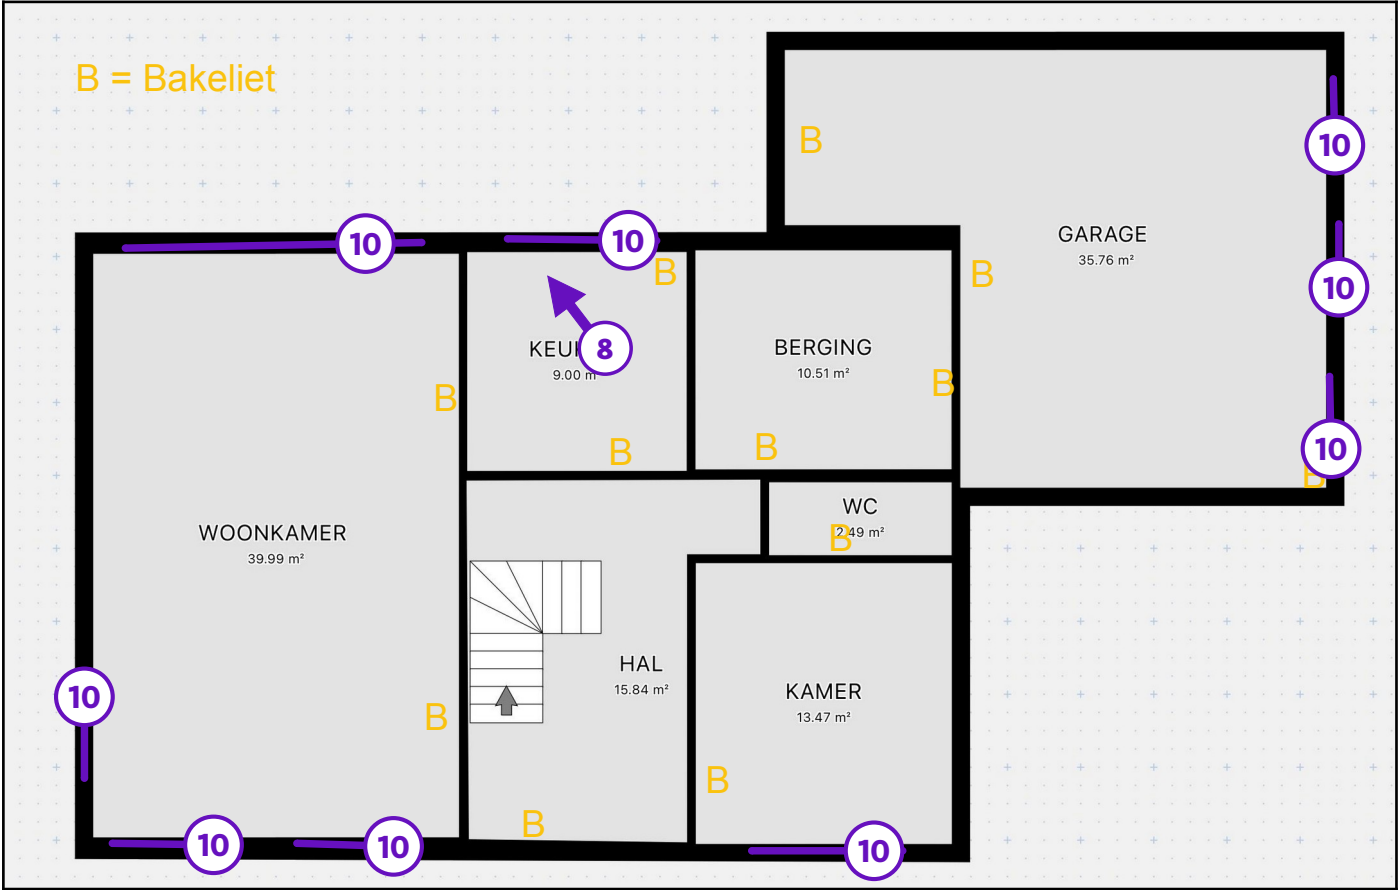
# Plan 1.6: gelijkvloers

Beschrijving	Type	Actie
5. Bakeliet toepassing (schakelaars-stopcontacten-verdeeldozen)	Asbestmateriaal	Zorgvuldig beheren
8. Ontdreuningsplaat spoelbak: niet verdacht	Advies	-
10. Mastiek: niet verdacht (visueel vastgesteld)	Advies	-

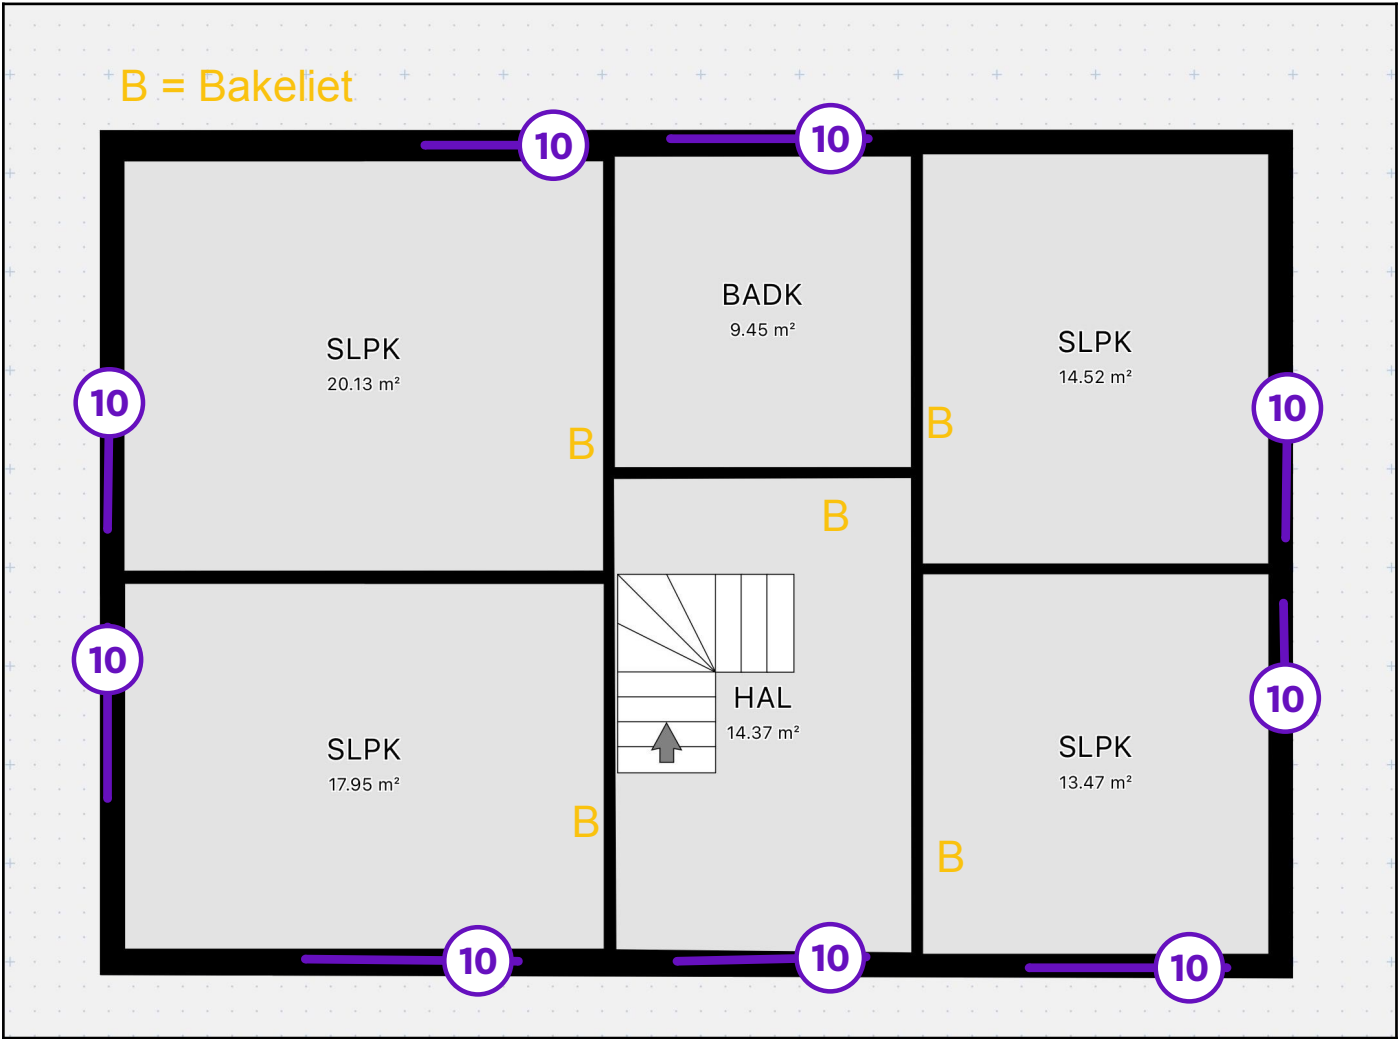
# Plan 1.7: verdiep

Beschrijving	Type	Actie
5. Bakeliet toepassing (schakelaars-stopcontacten-verdeeldozen)	Asbestmateriaal	Zorgvuldig beheren
10. Mastiek: niet verdacht (visueel vastgesteld)	Advies	-
