Asbestinventarisatetest

Boesbergstraat 12, 1933 Zaventem

Attestnummer : **20250526-000382.000**

Uitgegeven op : **26.05.2025**

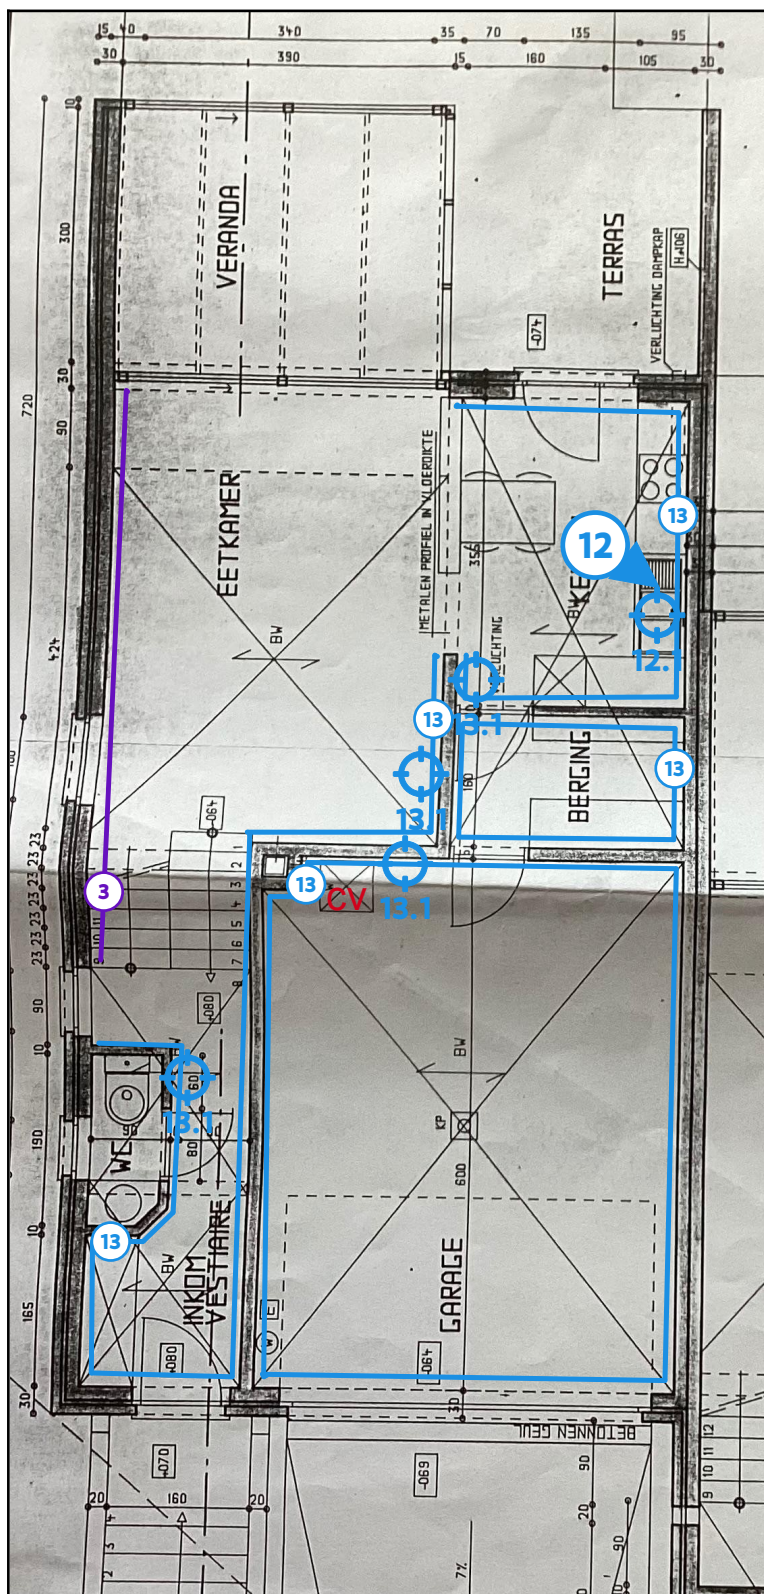
Plan 1.1: Gelijkvloers

3. Valse wand(en)/voorzetwand(en) - Gipskarton V+0/+1/+2	Advies	-
12. Ontdreuningsplaat/anti-dreunplaat onder spoelbak keuken	Geen asbest	-
12.1 Code: M03	Puntmonster	-
13. Pleisterwerk wanden	Geen asbest	-
13.1 Code: M01	Mengmonster	-

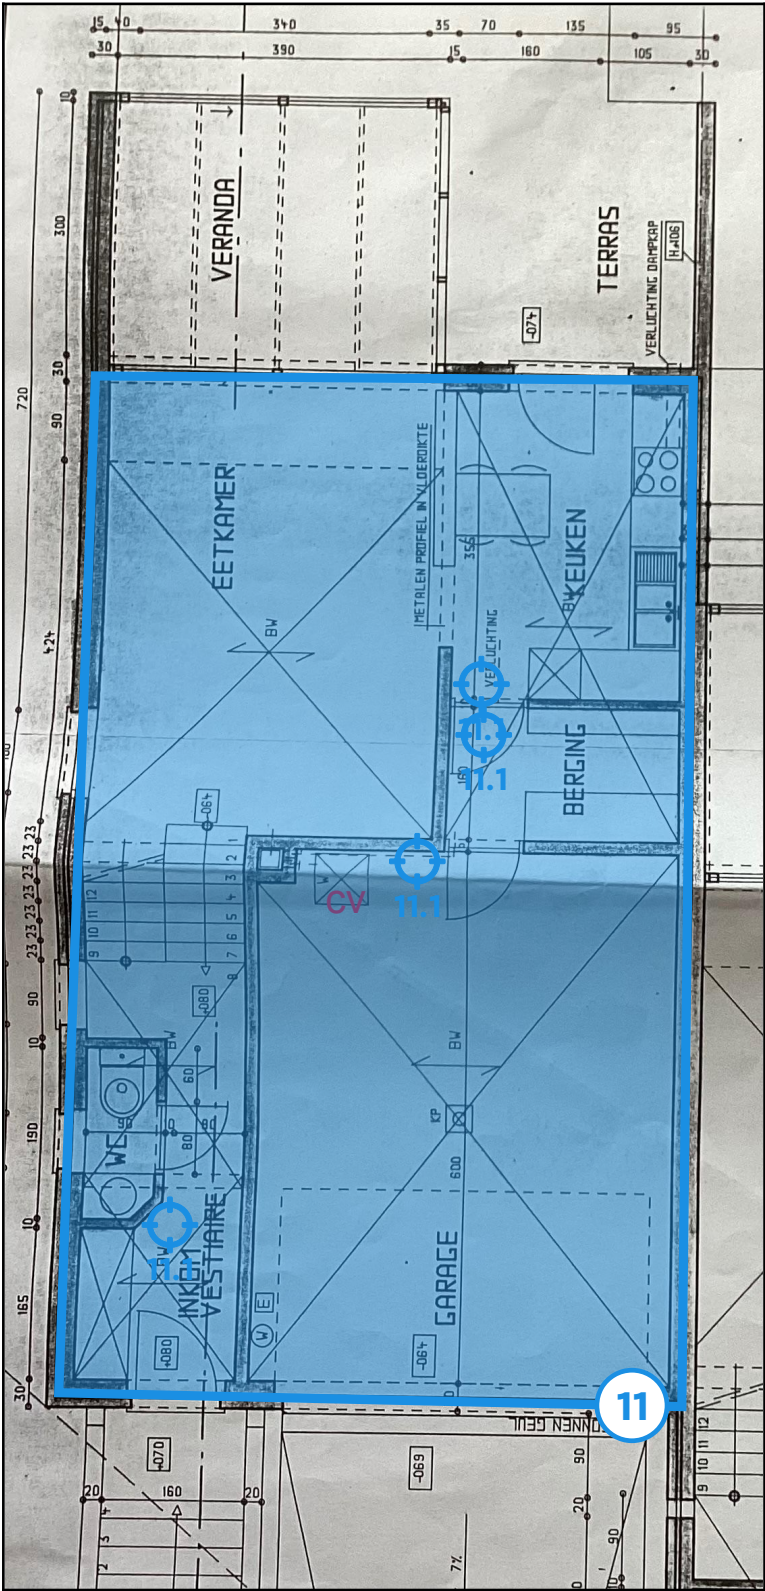
Plan 1.2: Gelijkvloers

11. Pleisterwerk plafonds	Geen asbest	-
11.1 Code: M02	Mengmonster	-

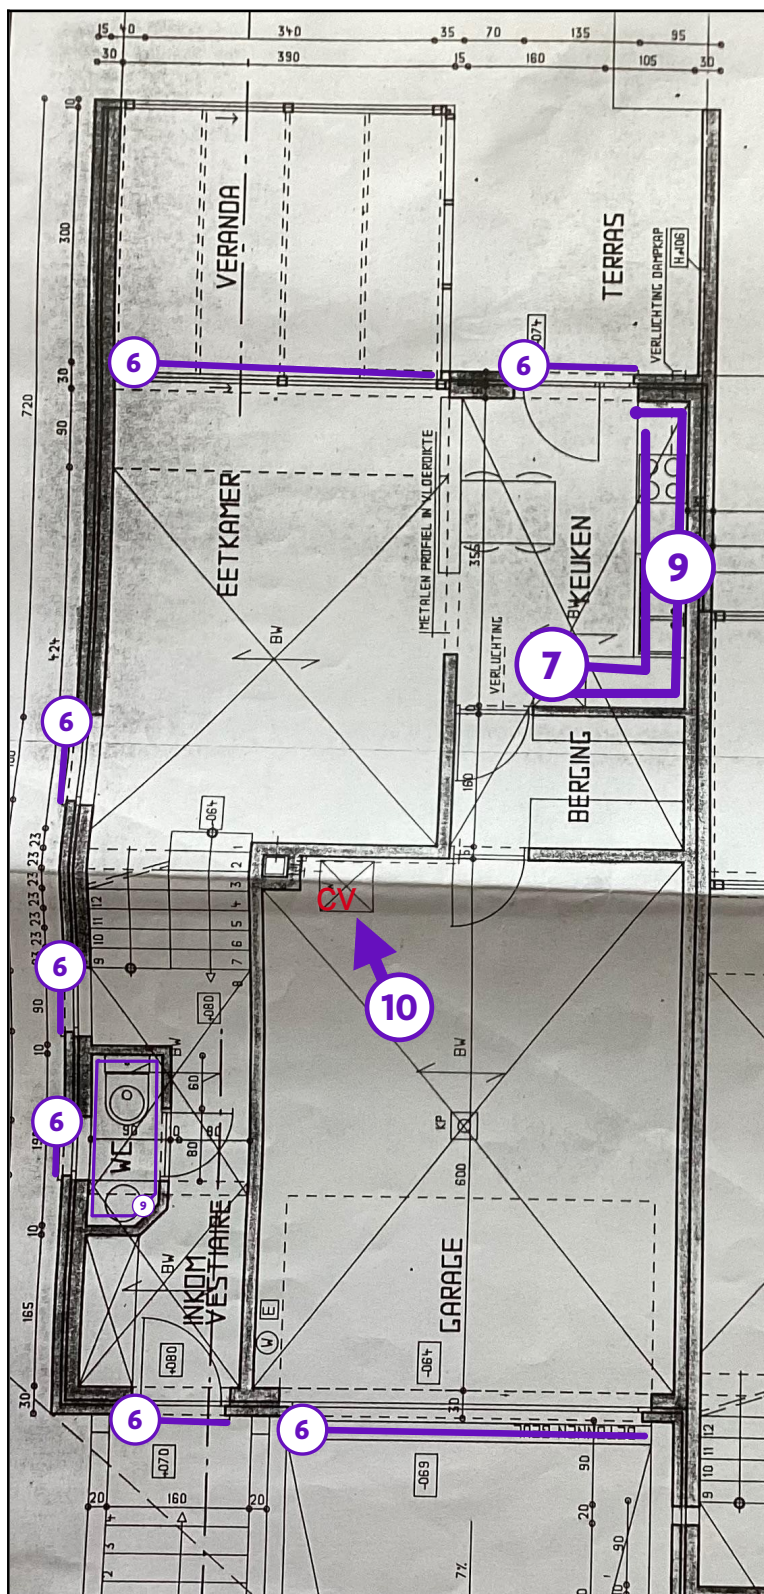
Plan 1.3: Gelijkvloers

6. Afkitting ramen V+0/+1	Advies	-
7. Inbouwkasten keuken	Advies	-
9. Tegellijm achter wandtegels & plinten V+0/+1	Advies	-
10. Cv ketel garage	Advies	-

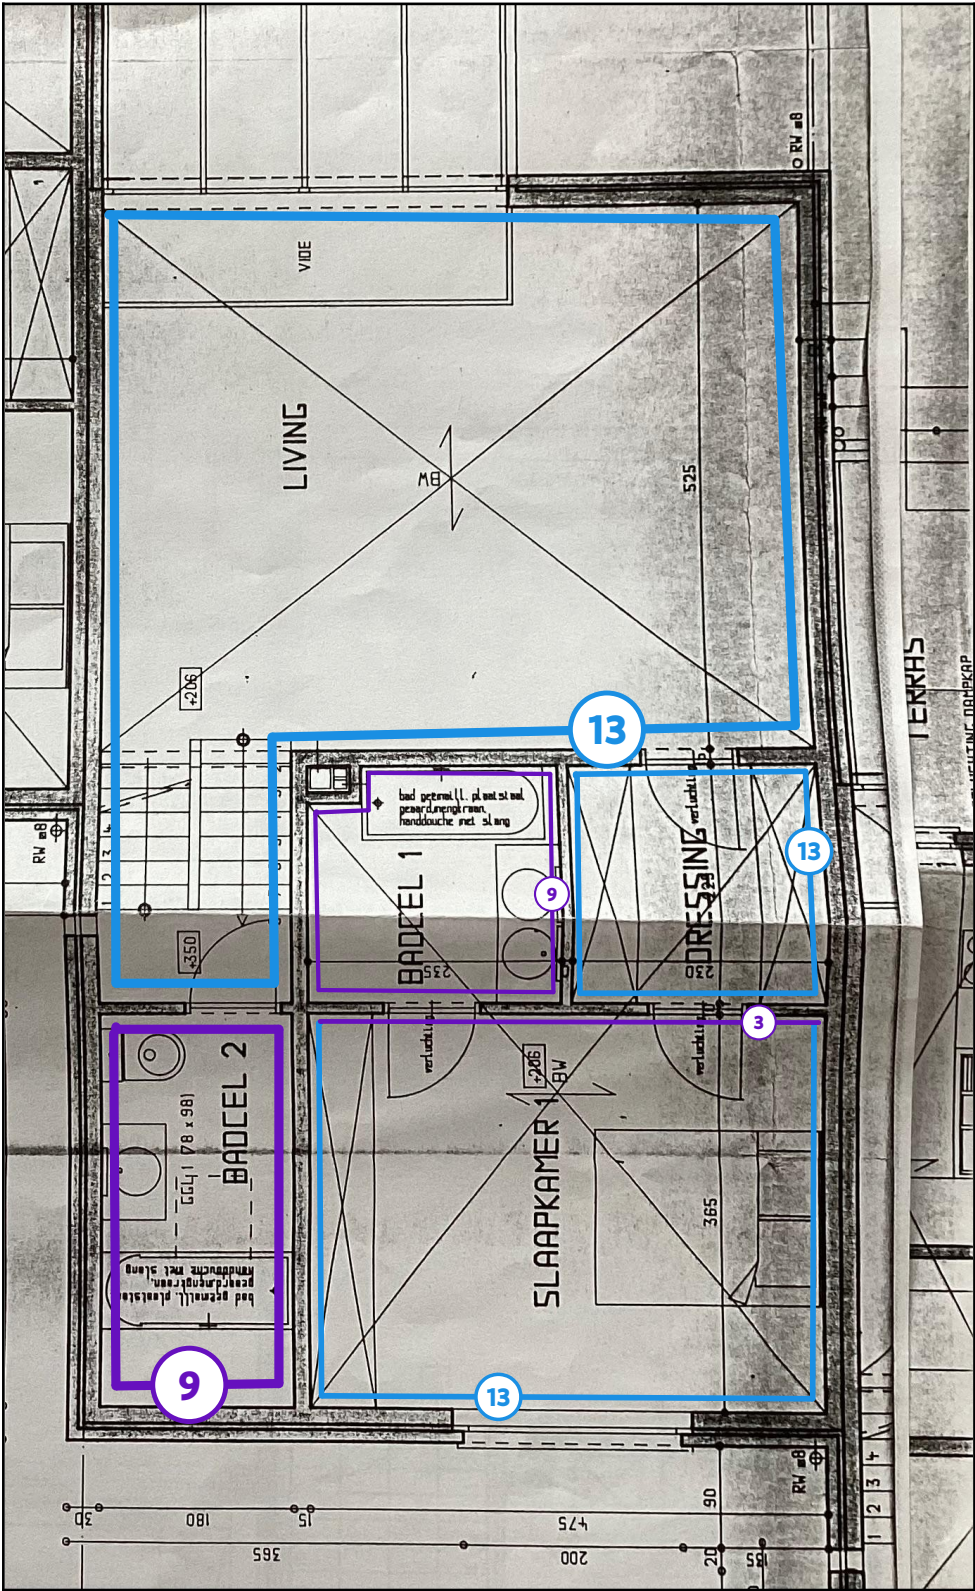
Plan 1.4: Eerste verdiep

3. Valse wand(en)/voorzetwand(en) - Gipskarton V+0/+1/+2	Advies	-
9. Tegellijm achter wandtegels & plinten V+0/+1	Advies	-
13. Pleisterwerk wanden	Geen asbest	-

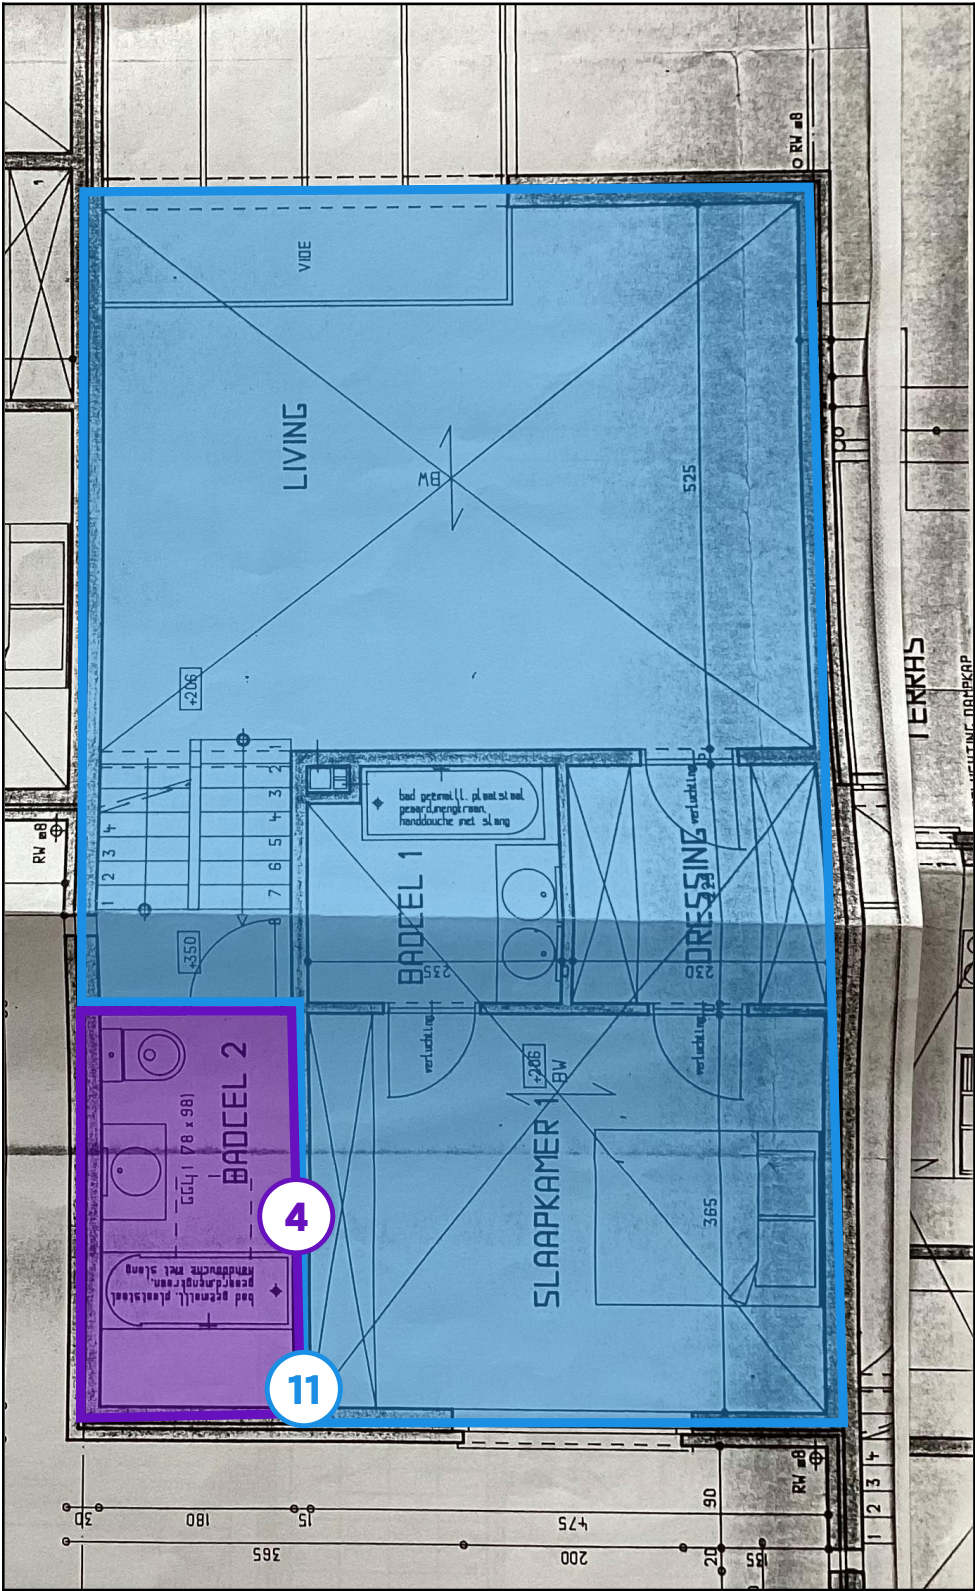
Plan 1.5: Eerste verdiep

4. Plafondafwerking in gipskarton V+1/+2	Advies	-
11. Pleisterwerk plafonds	Geen asbest	-

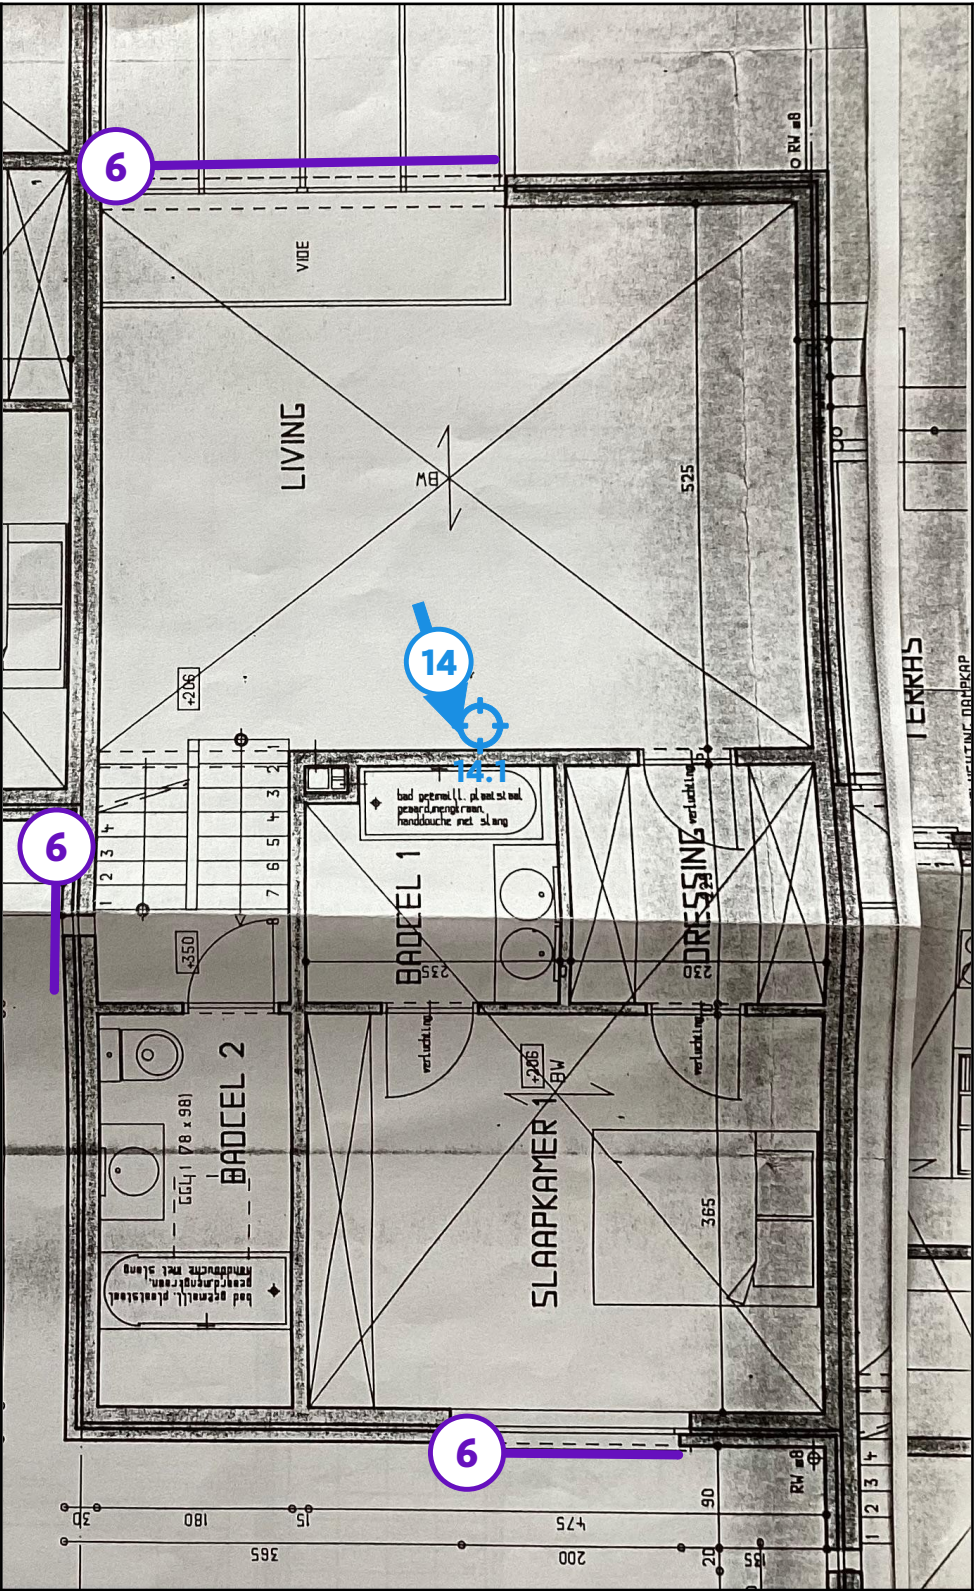
Plan 1.6: Eerste verdiep

6. Afkitting ramen V+0/+1	Advies	-
14. Koord in kachel living	Geen asbest	-
14.1 Code: M04	Puntmonster	-

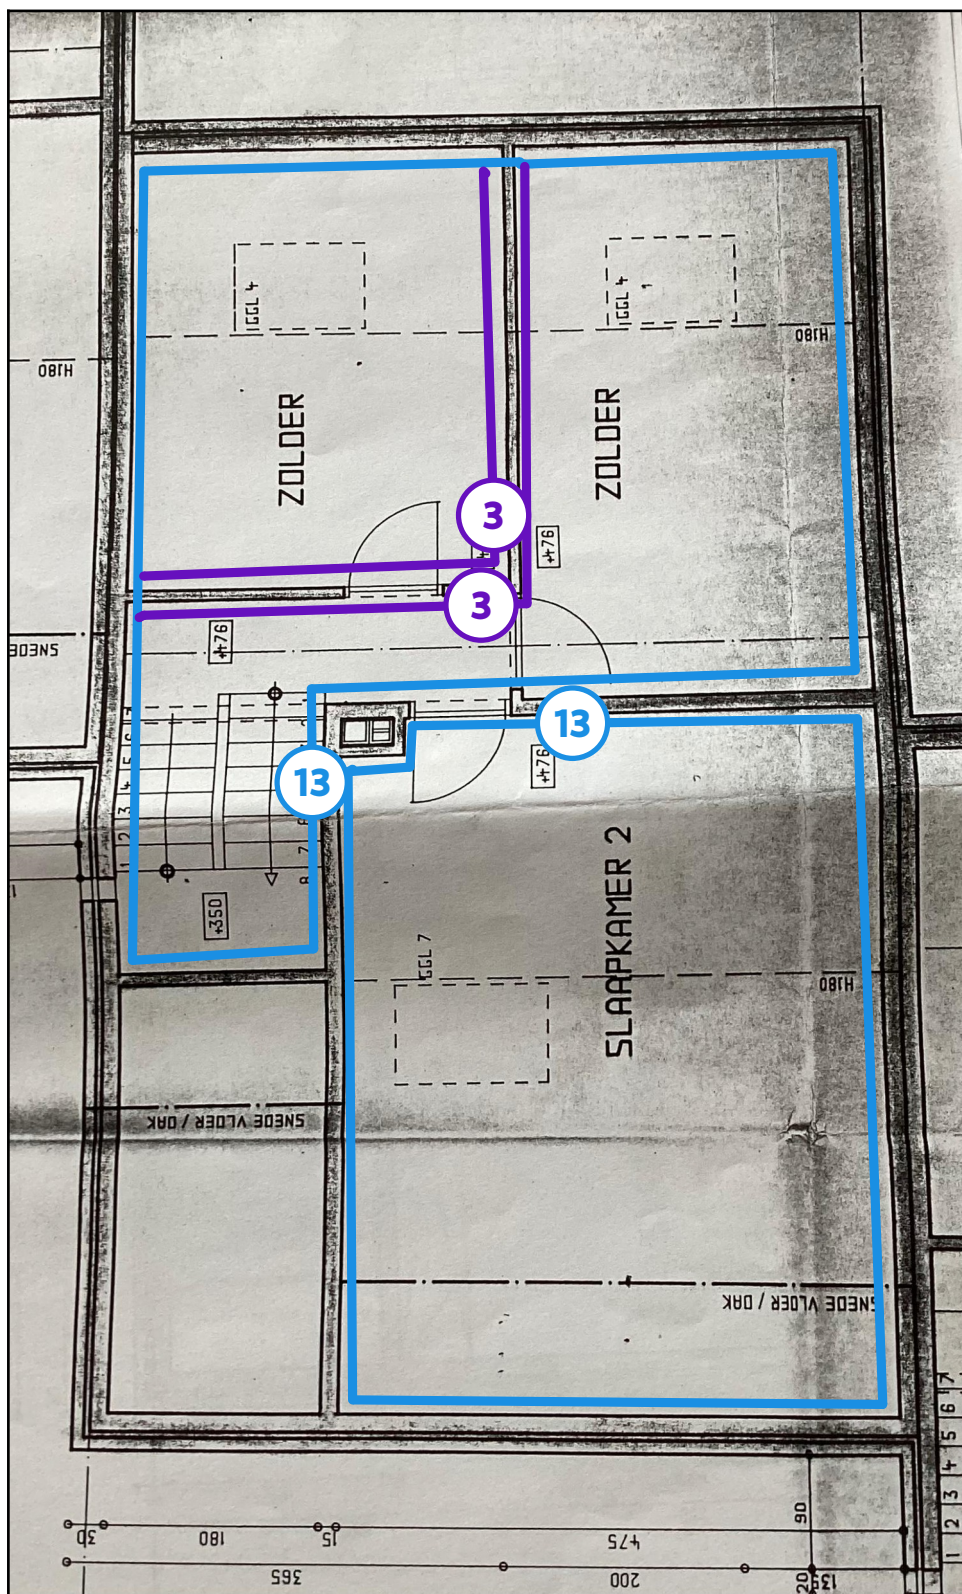
Plan 1.7: Zolder

3. Valse wand(en)/voorzetwand(en) - Gipskarton V+0/+1/+2	Advies	-
13. Pleisterwerk wanden	Geen asbest	-

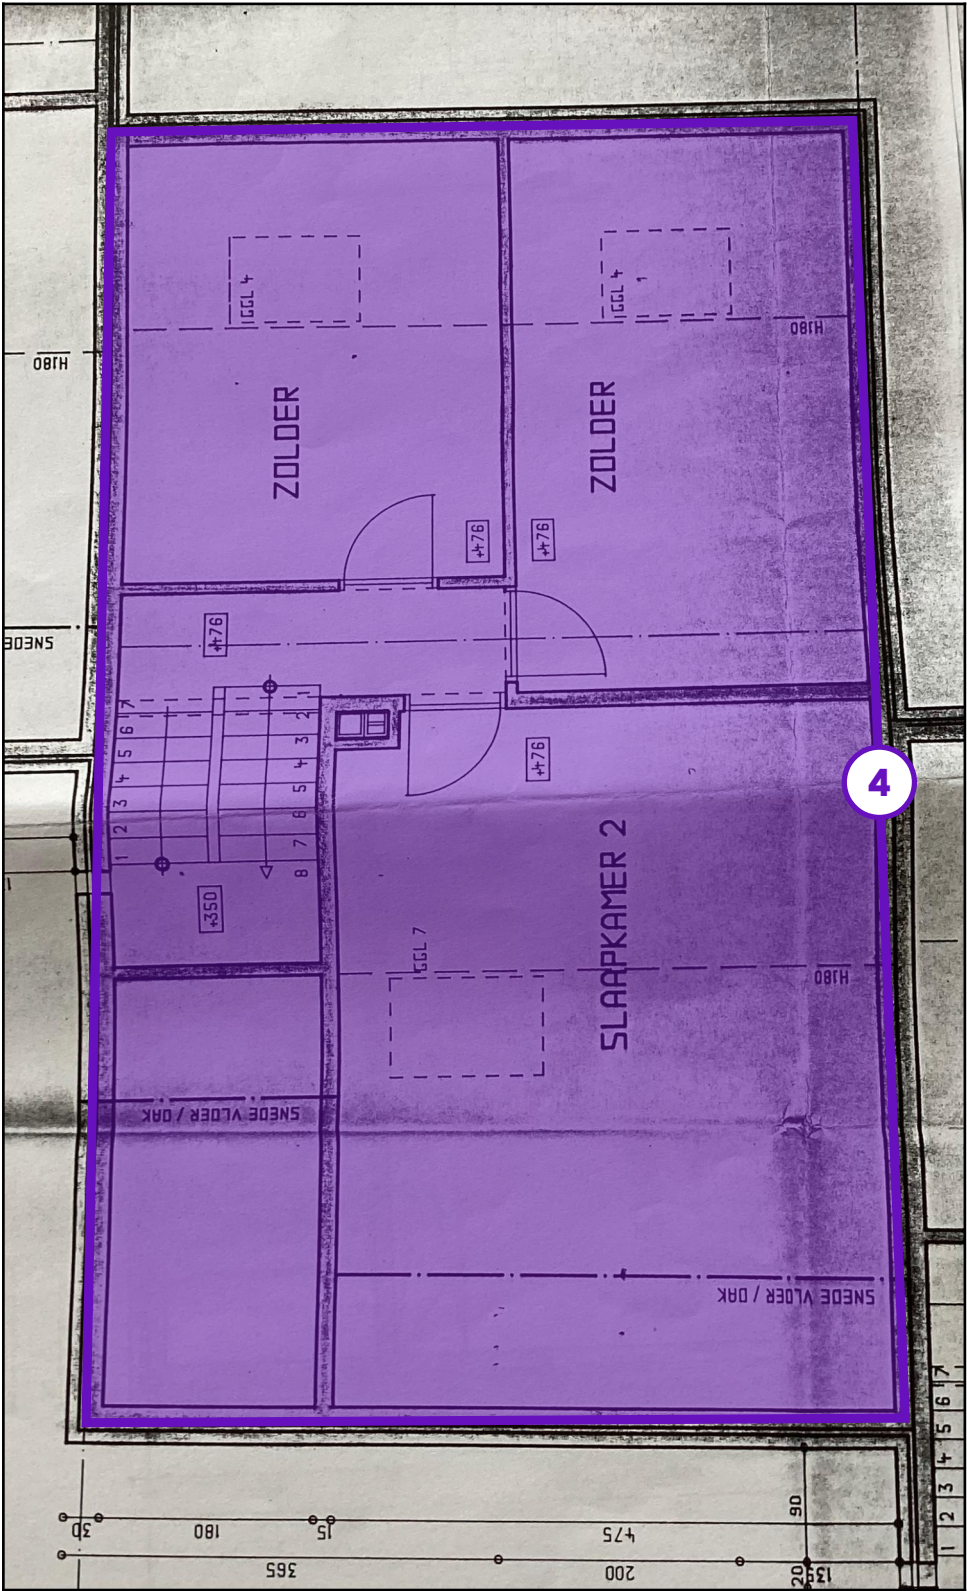
Plan 1.8: Zolder

4. Plafondafwerking in gipskarton V+1/+2	Advies	-
--	--------	---

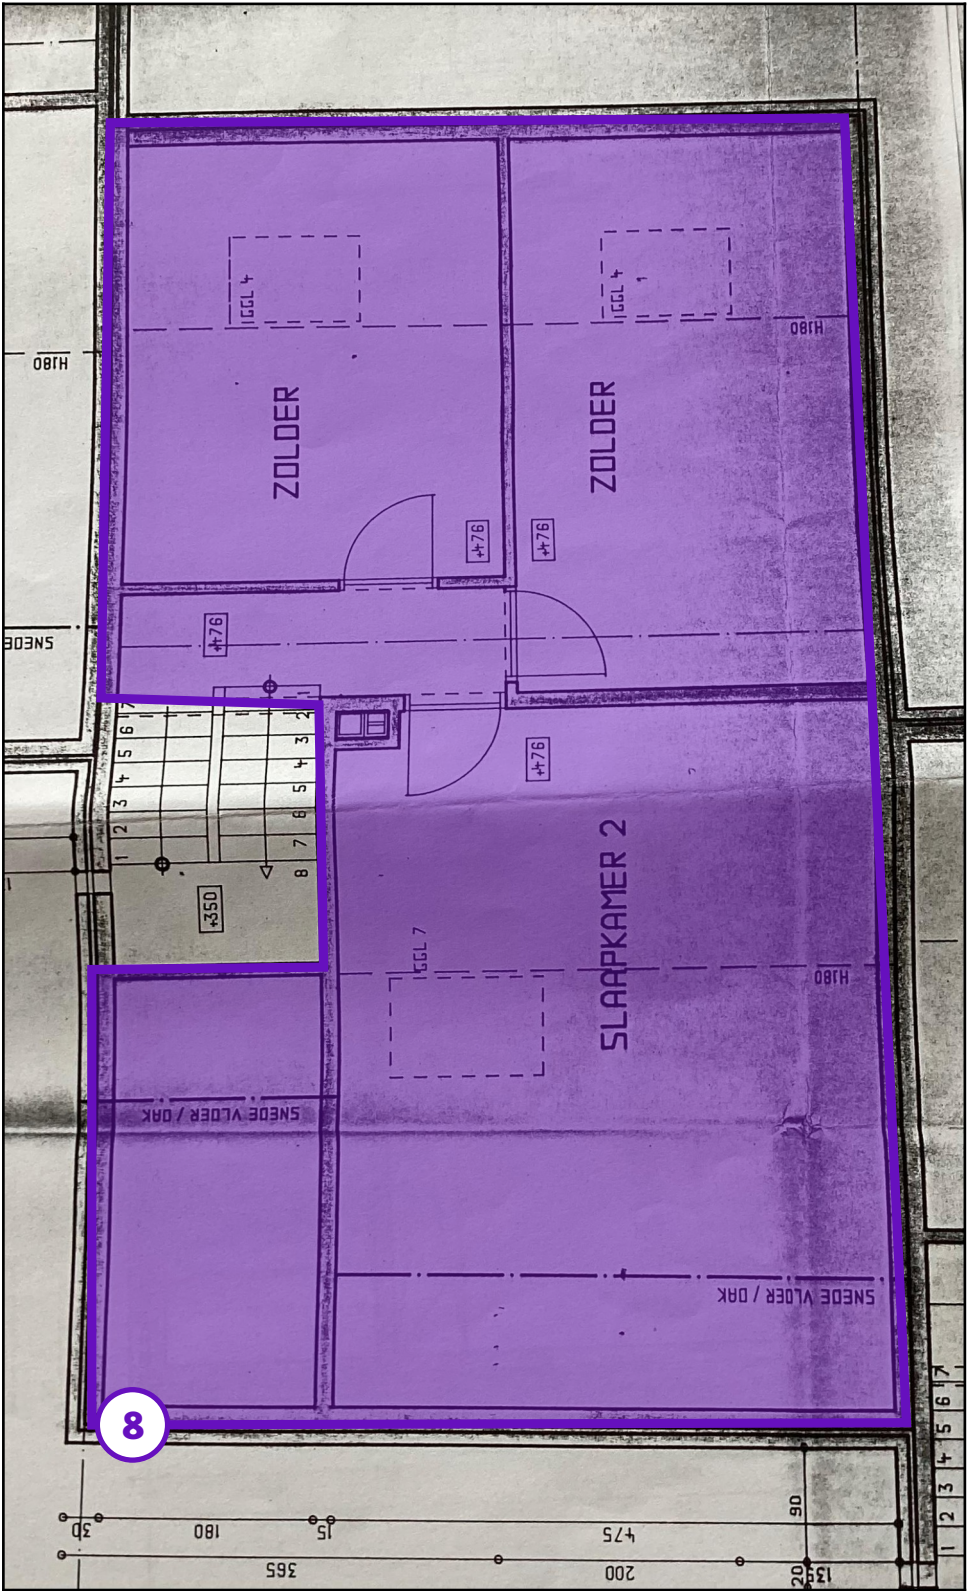
Plan 1.9: Zolder

8. Vloerbekleding - Niet verdacht zolder	Advies	-
--	--------	---

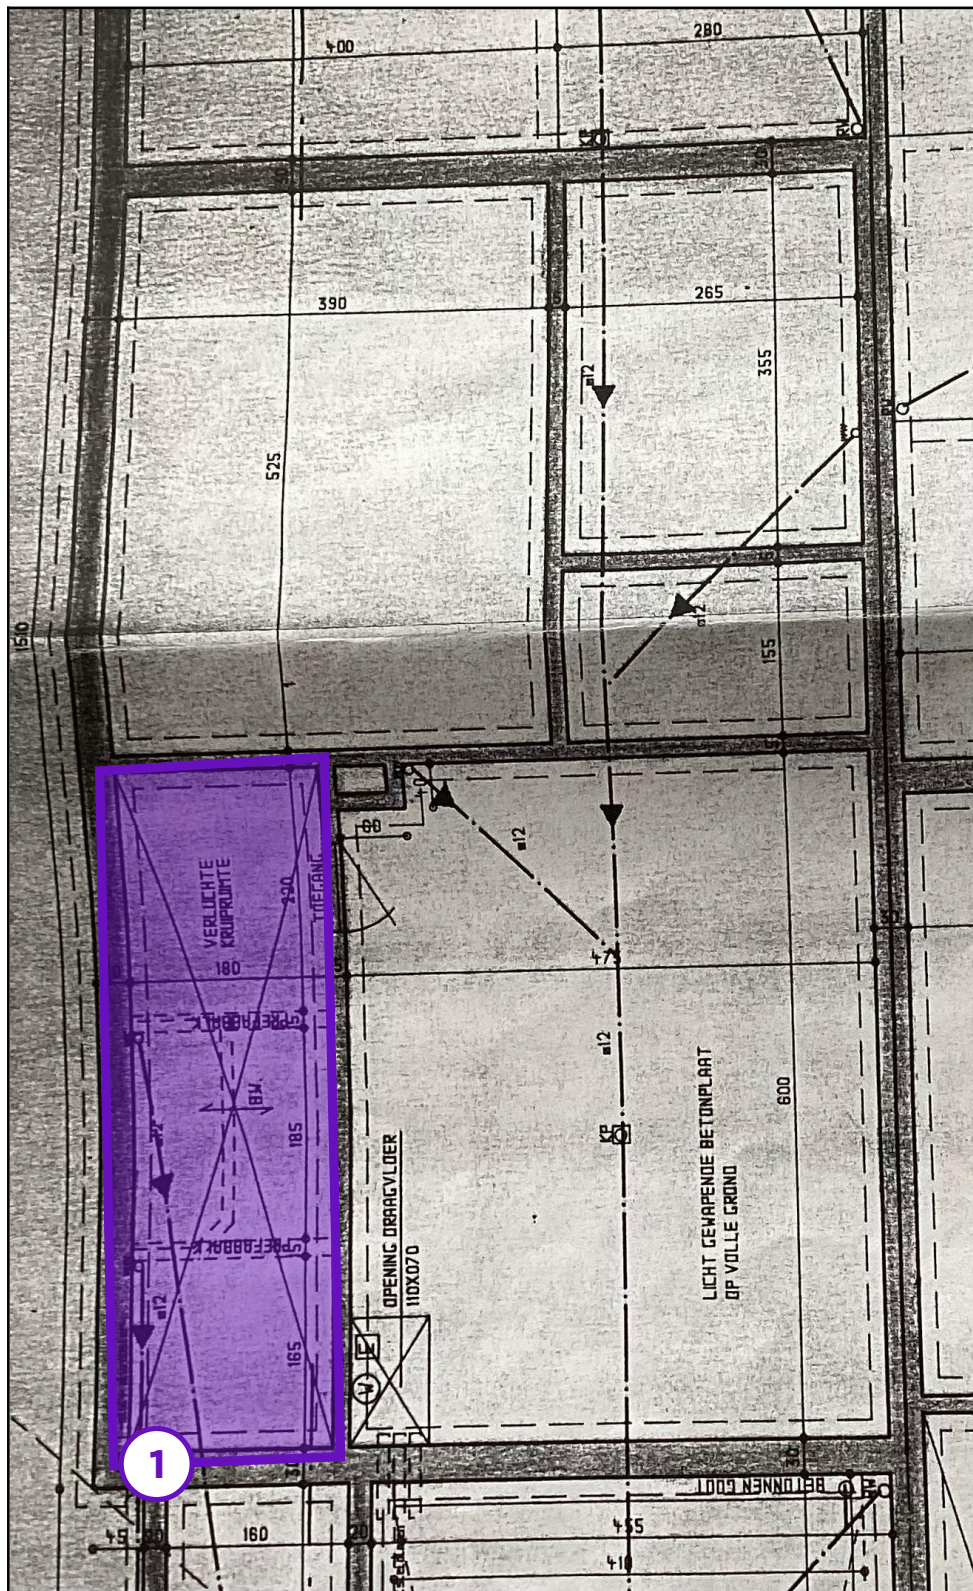
Plan 1.10: Kruipruimte

1. Kruipkelder	Beperking	-
----------------	-----------	---

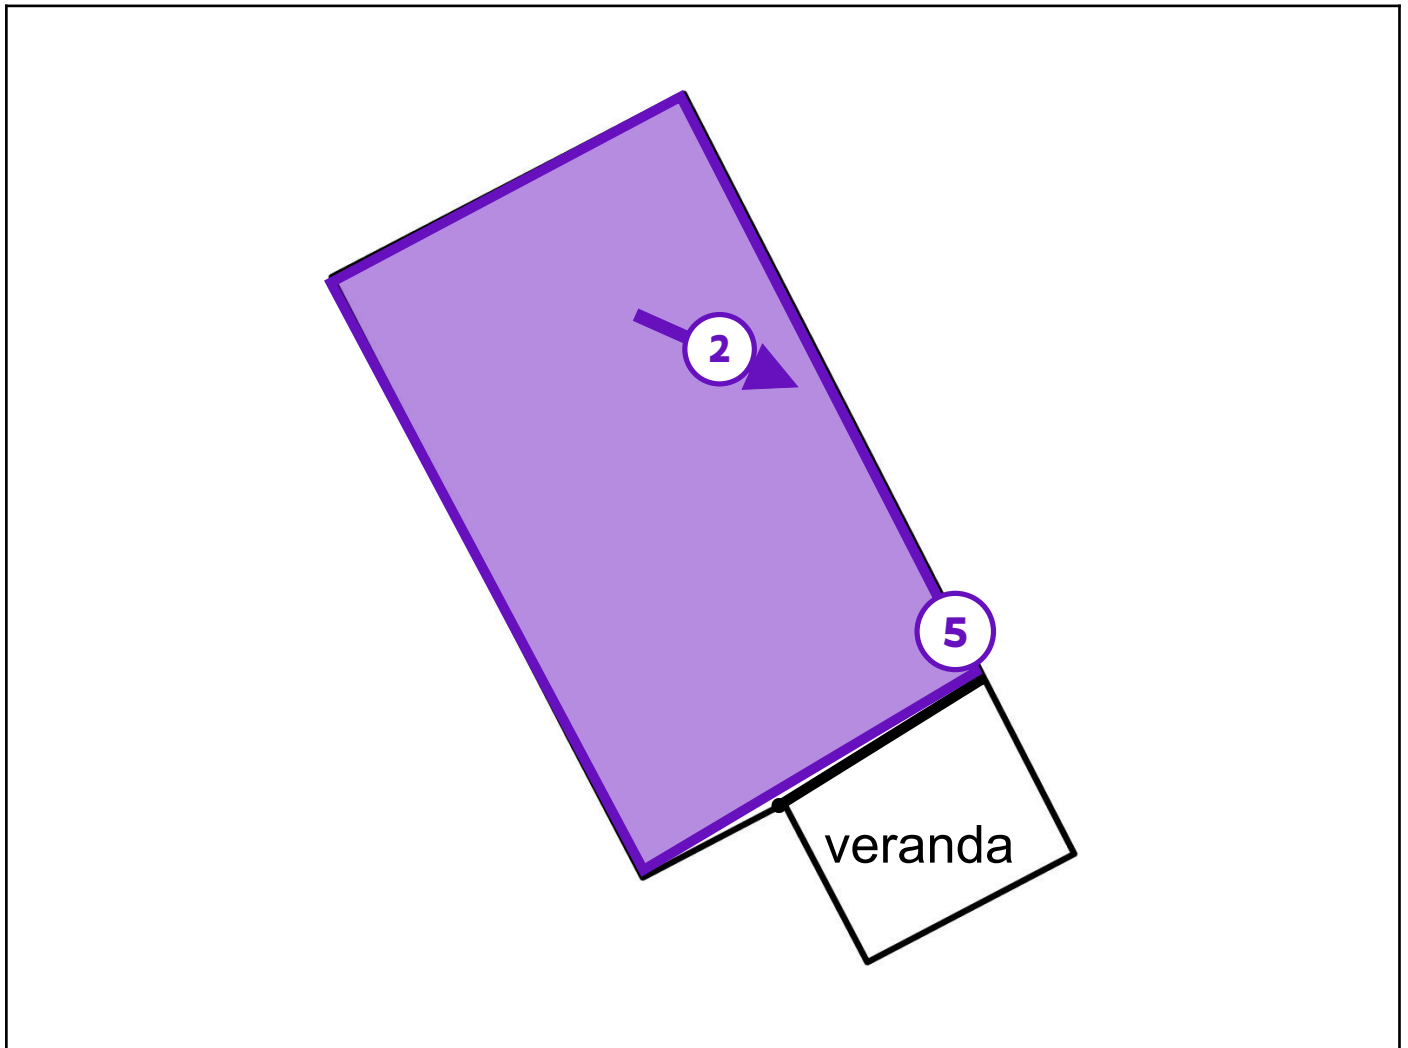
Plan 1.11: Woning plan

Beschrijving	Type	Actie
2. Binnenzijde en bovenzijde van de schouw	Beperking	-
5. Onderdak - Niet verdacht	Advies	-
