# Asbestinventarisatetest

Molenstraat 80, 9700 Oudenaarde

Attestnummer : 20250523-000195.000

**Niet-asbestveilig**

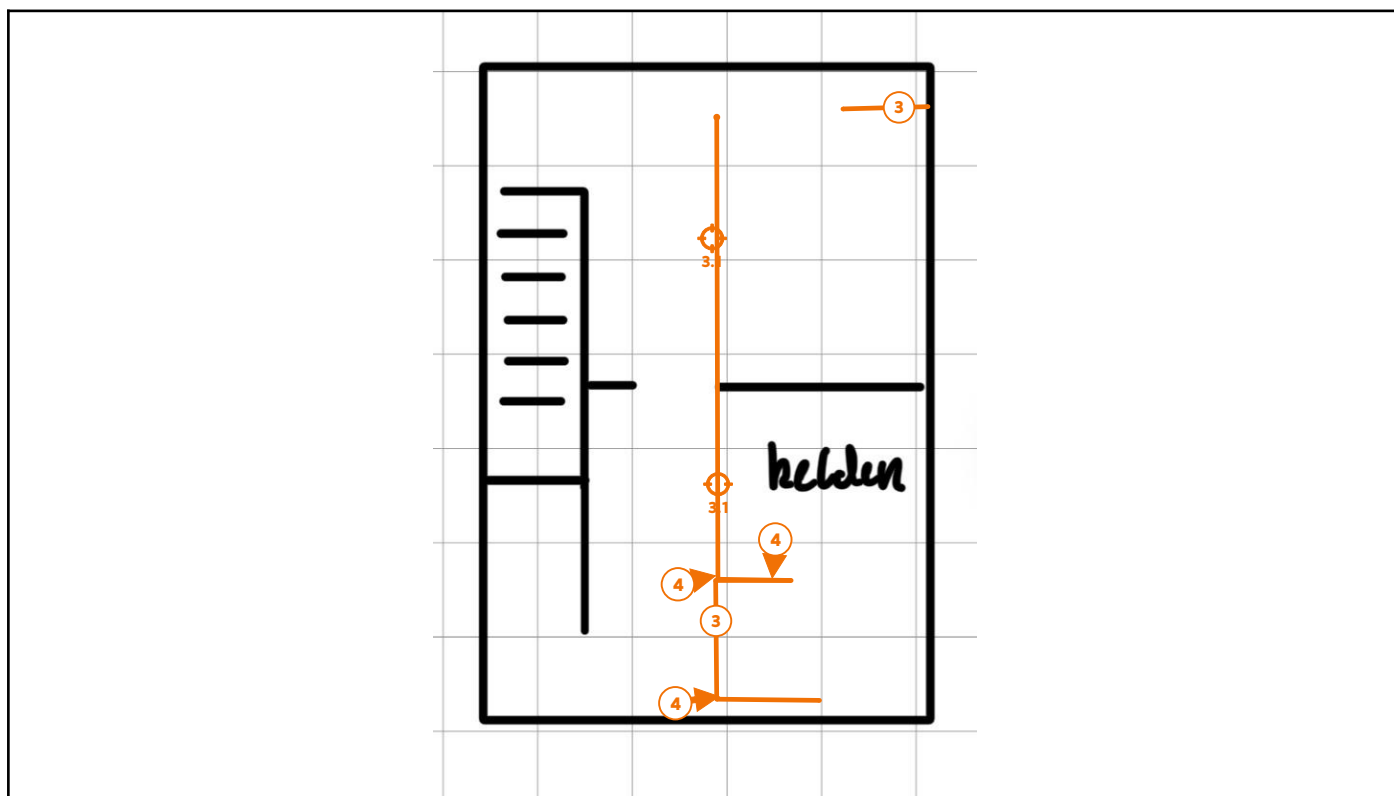
## Plan 1.2: Kelder

Beschrijving	Type	Actie
3. Leidingisolatie - Gips rechte stukken	Asbestmateriaal	<a href="#">Verwijderen</a>
3.1 Code: M06	Mengmonster	-
4. Leidingisolatie - Gips Bochten	Asbestmateriaal	<a href="#">Verwijderen</a>

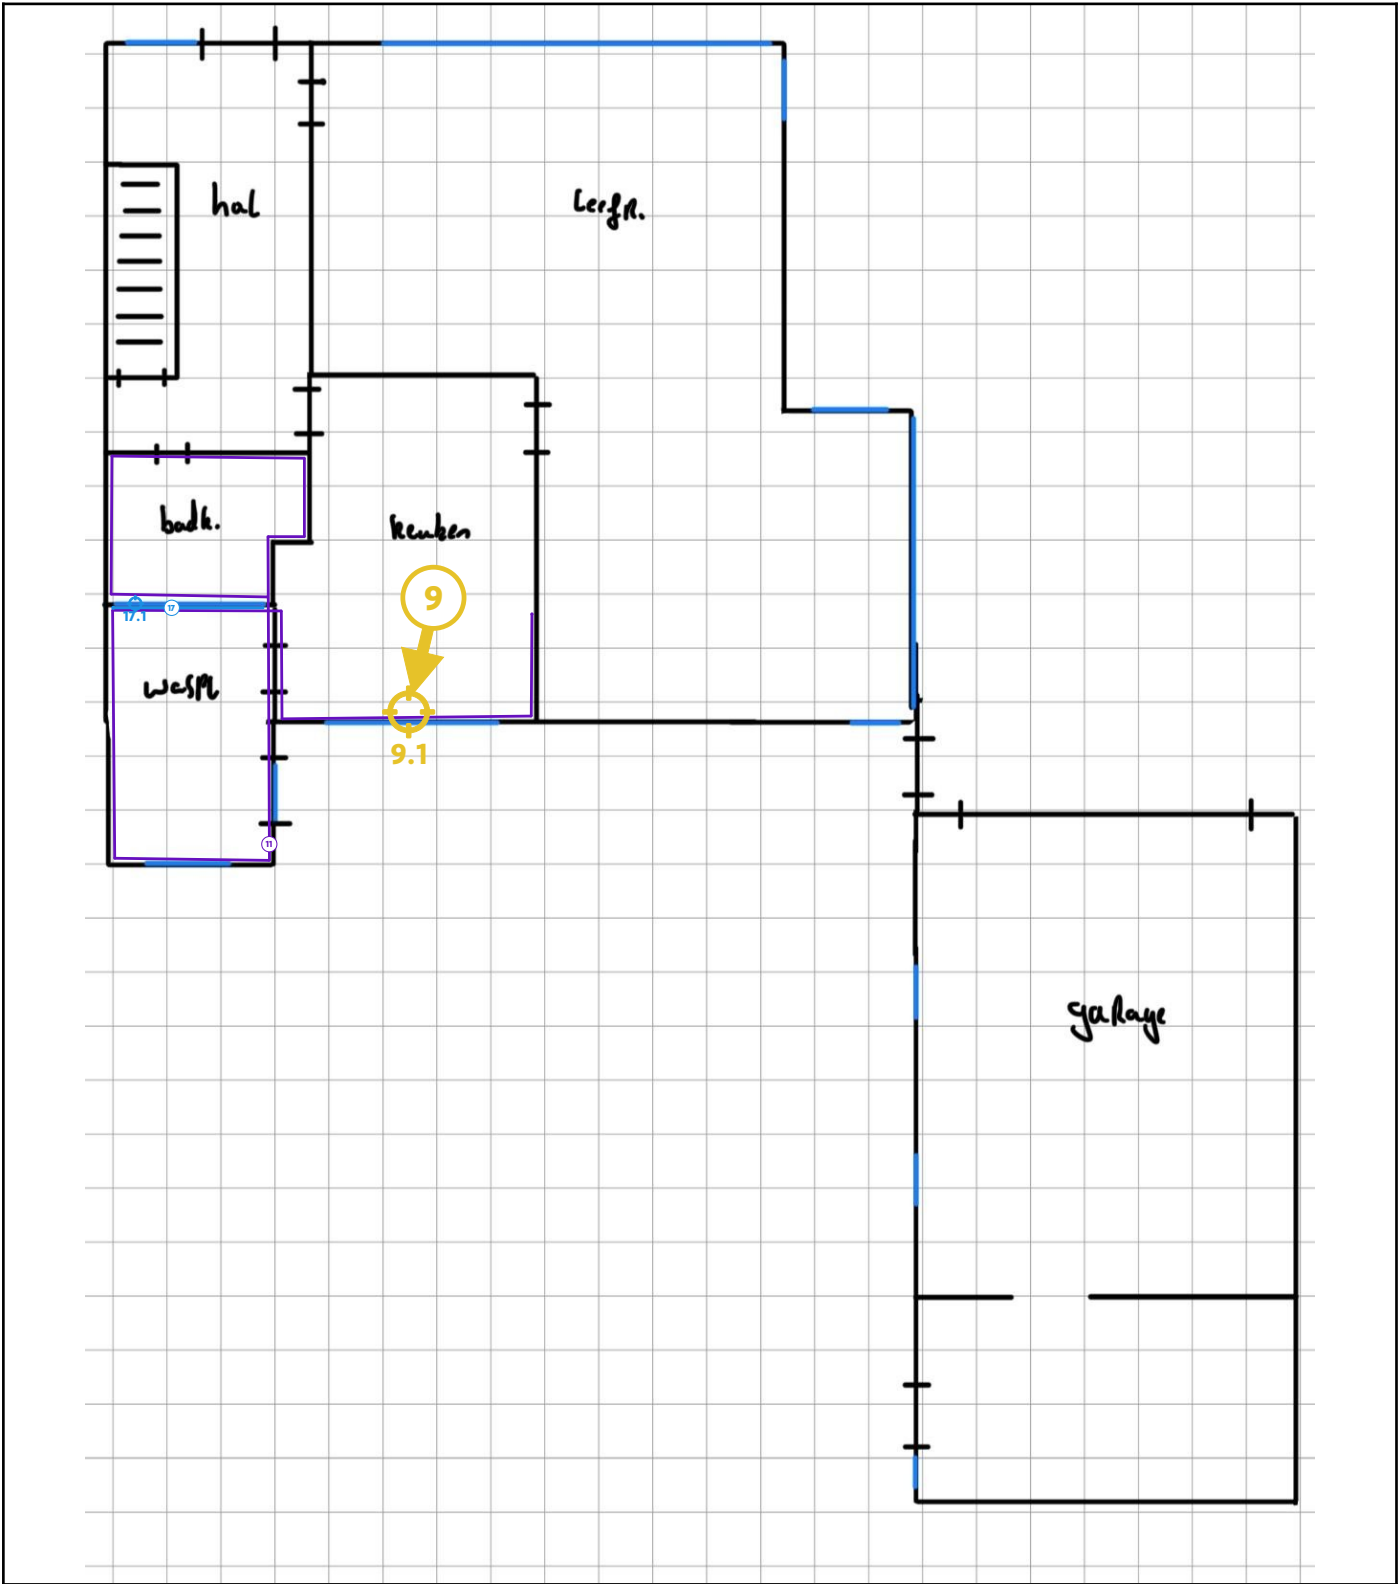
# Plan 1.4: Gelijkvloers

9. Ontdreuningsplaat/anti-dreunplaat onder spoelbak	Asbestmateriaal	Zorgvuldig beheren
9.1 Code: M03	Puntmonster	-
11. Tegellijm achter wandtegels & plinten	Advies	-
17. Stopverf	Geen asbest	-
17.1 Code: M04	Puntmonster	-

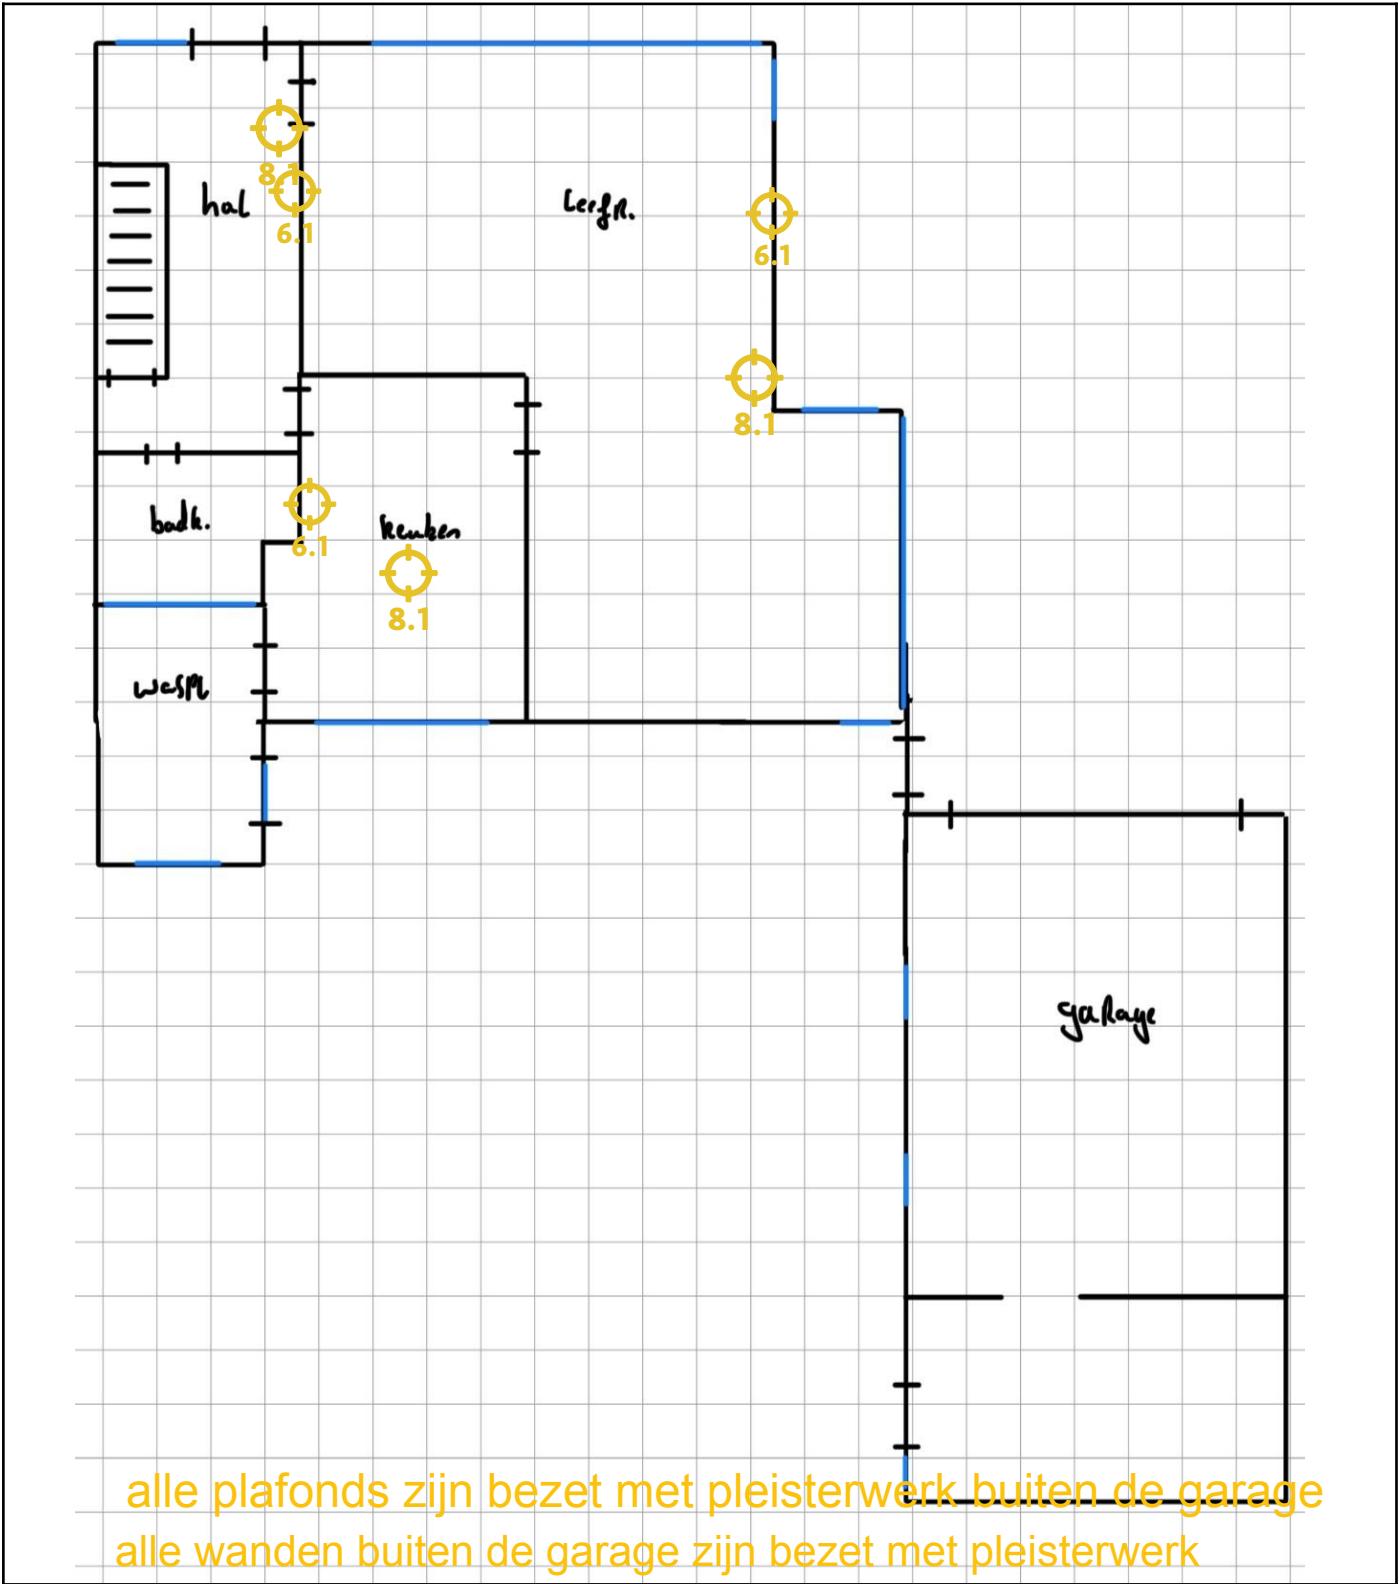
# Plan 1.5: Gelijkvloers

6. Pleisterwerk wanden	Asbestmateriaal	Zorgvuldig beheren
6.1 Code: M01	Mengmonster	-
8. Pleisterwerk plafonds	Asbestmateriaal	Zorgvuldig beheren
8.1 Code: M02	Mengmonster	-

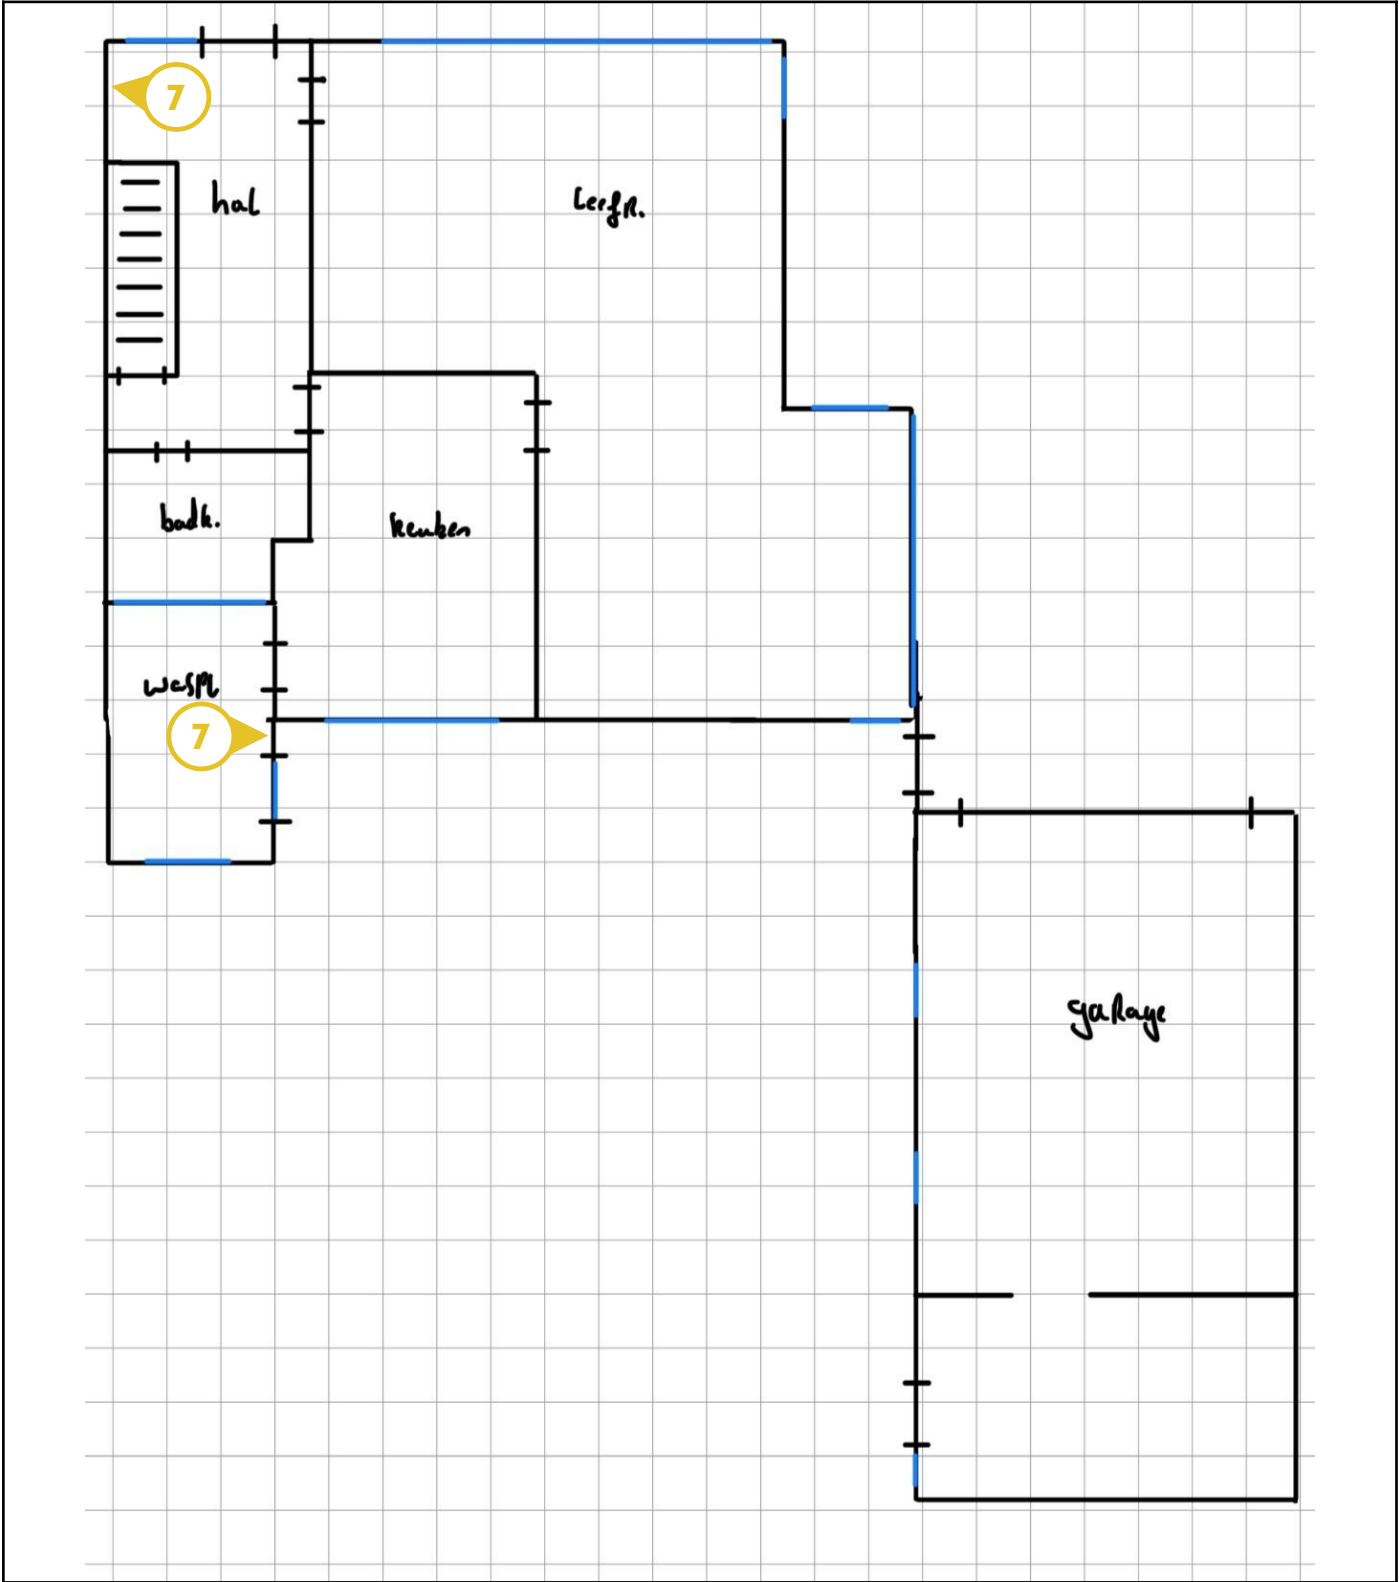
# Plan 1.6: Gelijkvloers

7. Radiatoren - Knoppen

Asbestmateriaal

Zorgvuldig beheren

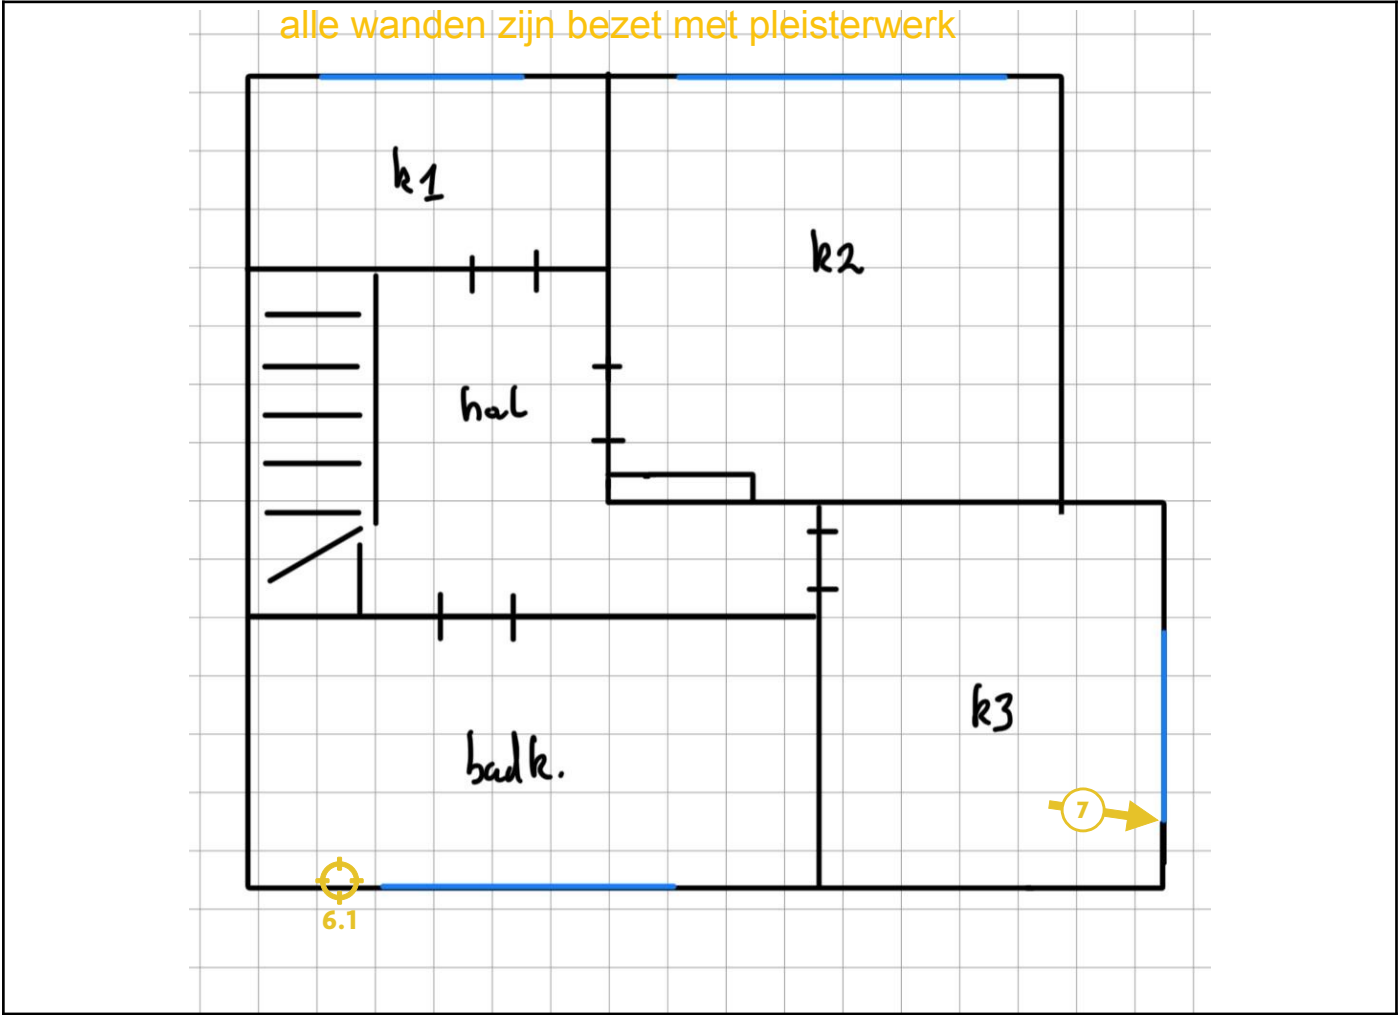
# Plan 1.8: 1ste

Beschrijving	Type	Actie
6. Pleisterwerk wanden	Asbestmateriaal	Zorgvuldig beheren
6.1 Code: M01	Mengmonster	-
7. Radiatoren - Knoppen	Asbestmateriaal	Zorgvuldig beheren

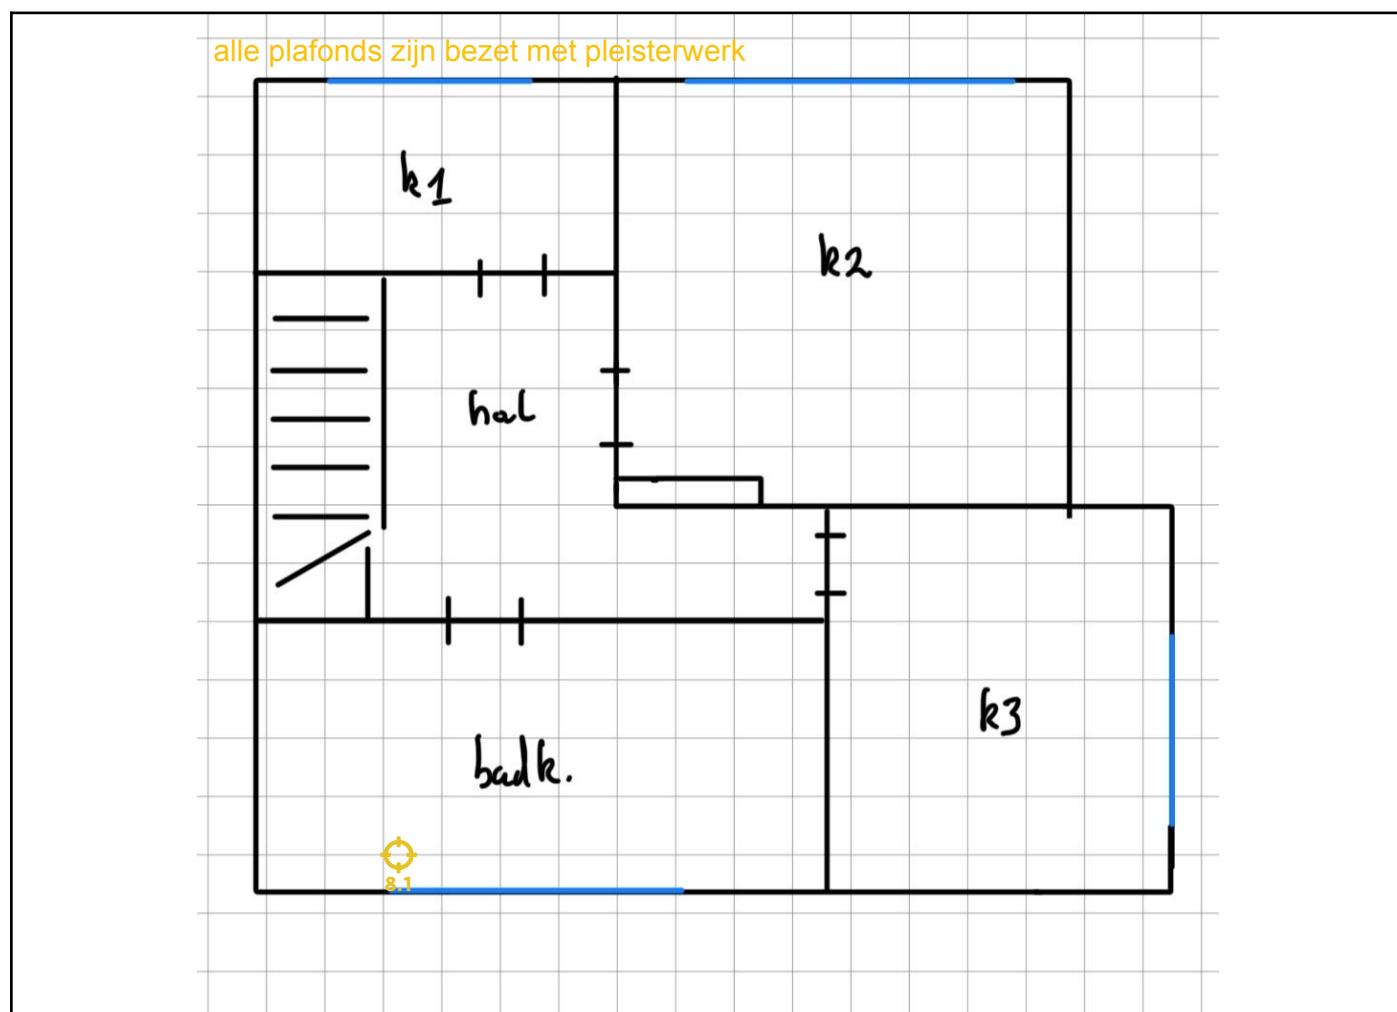
## Plan 1.9: 1ste

Beschrijving	Type	Actie
8. Pleisterwerk plafonds	Asbestmateriaal	Zorgvuldig beheren
8.1 Code: M02	Mengmonster	-

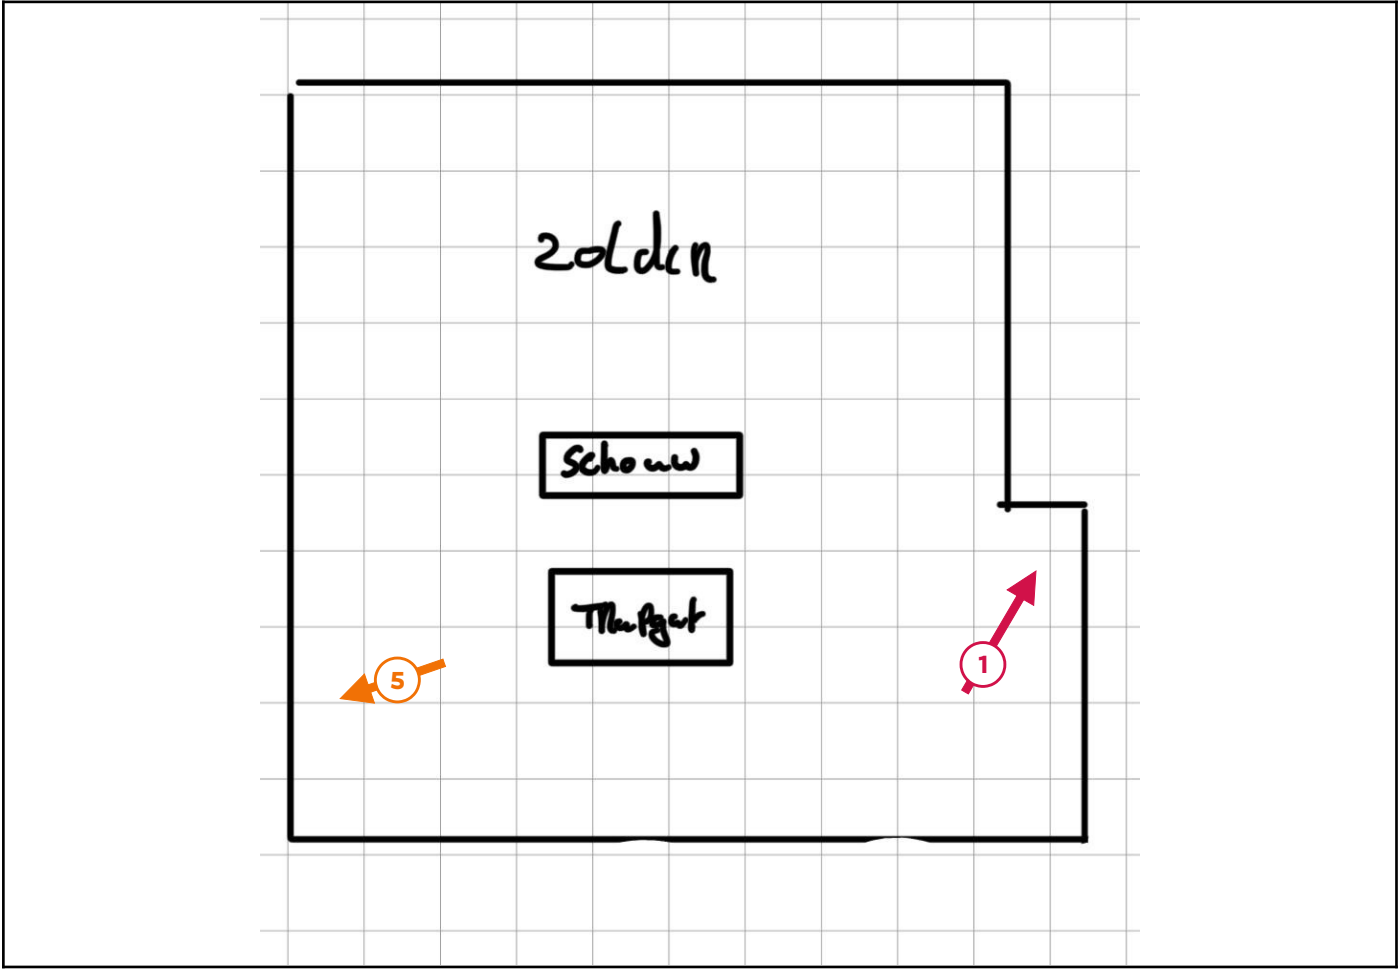
# Plan 1.10: Zolder

Beschrijving	Type	Actie
1. Ac lei	Asbestmateriaal	Dringend verwijderen
5. Asbestcementkoker	Asbestmateriaal	Maatregelen nemen

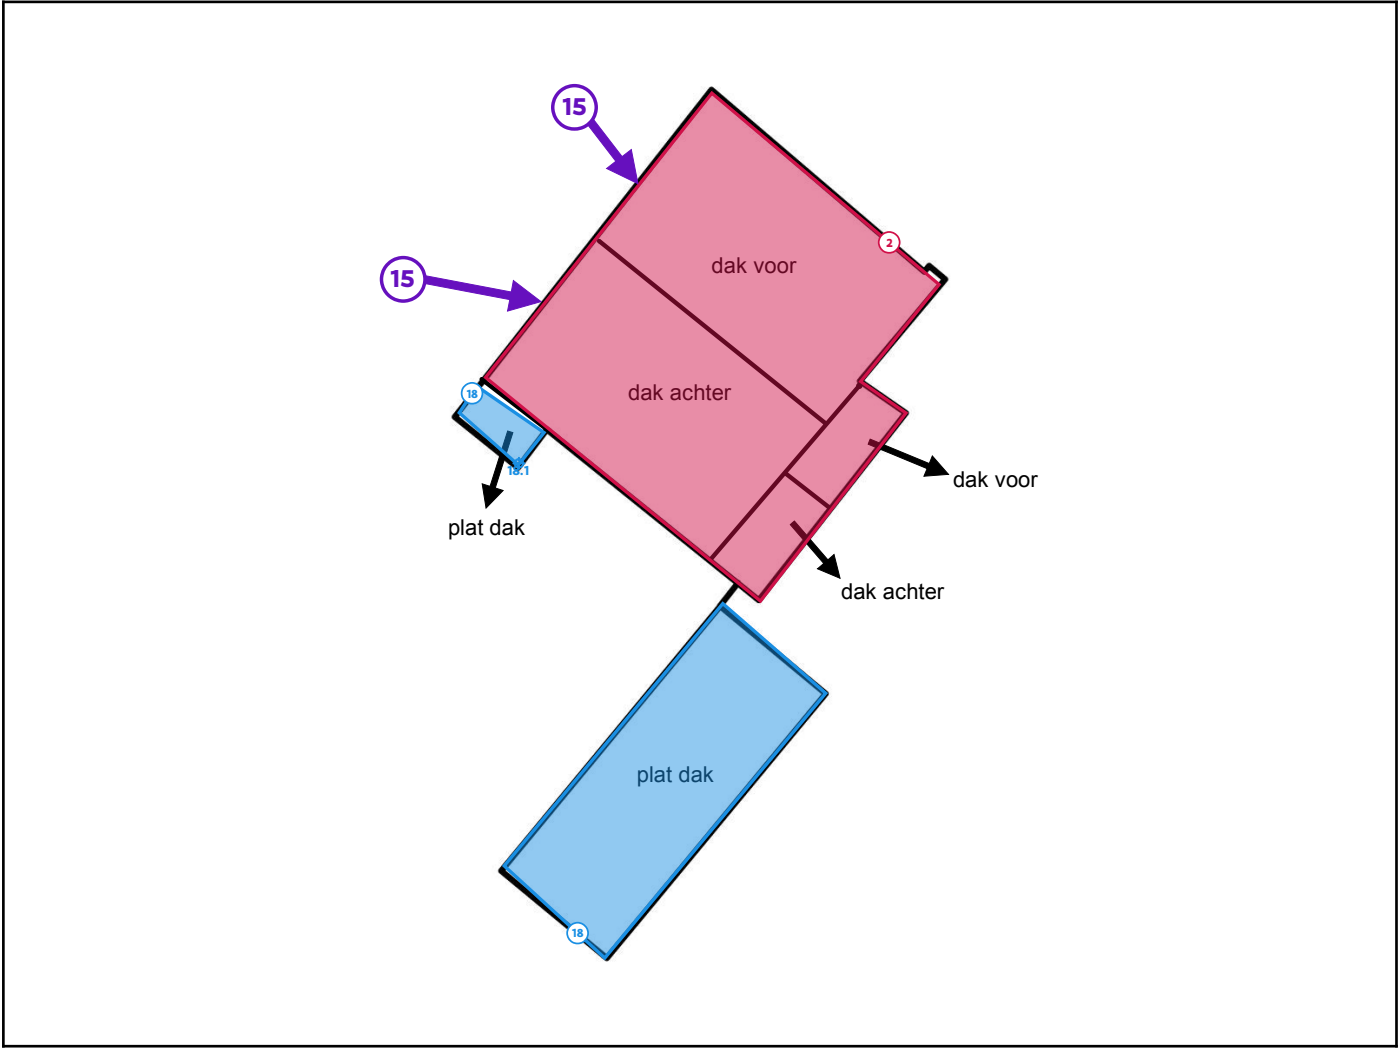
# Plan 1.11: Daken

Beschrijving	Type	Actie
2. Dakbedekking - Dakleien	Asbestmateriaal	Dringend verwijderen
15. Onderdak	Advies	-
18. Dakbedekking - Roofing	Geen asbest	-
18.1 Code: M08	Puntmonster	-

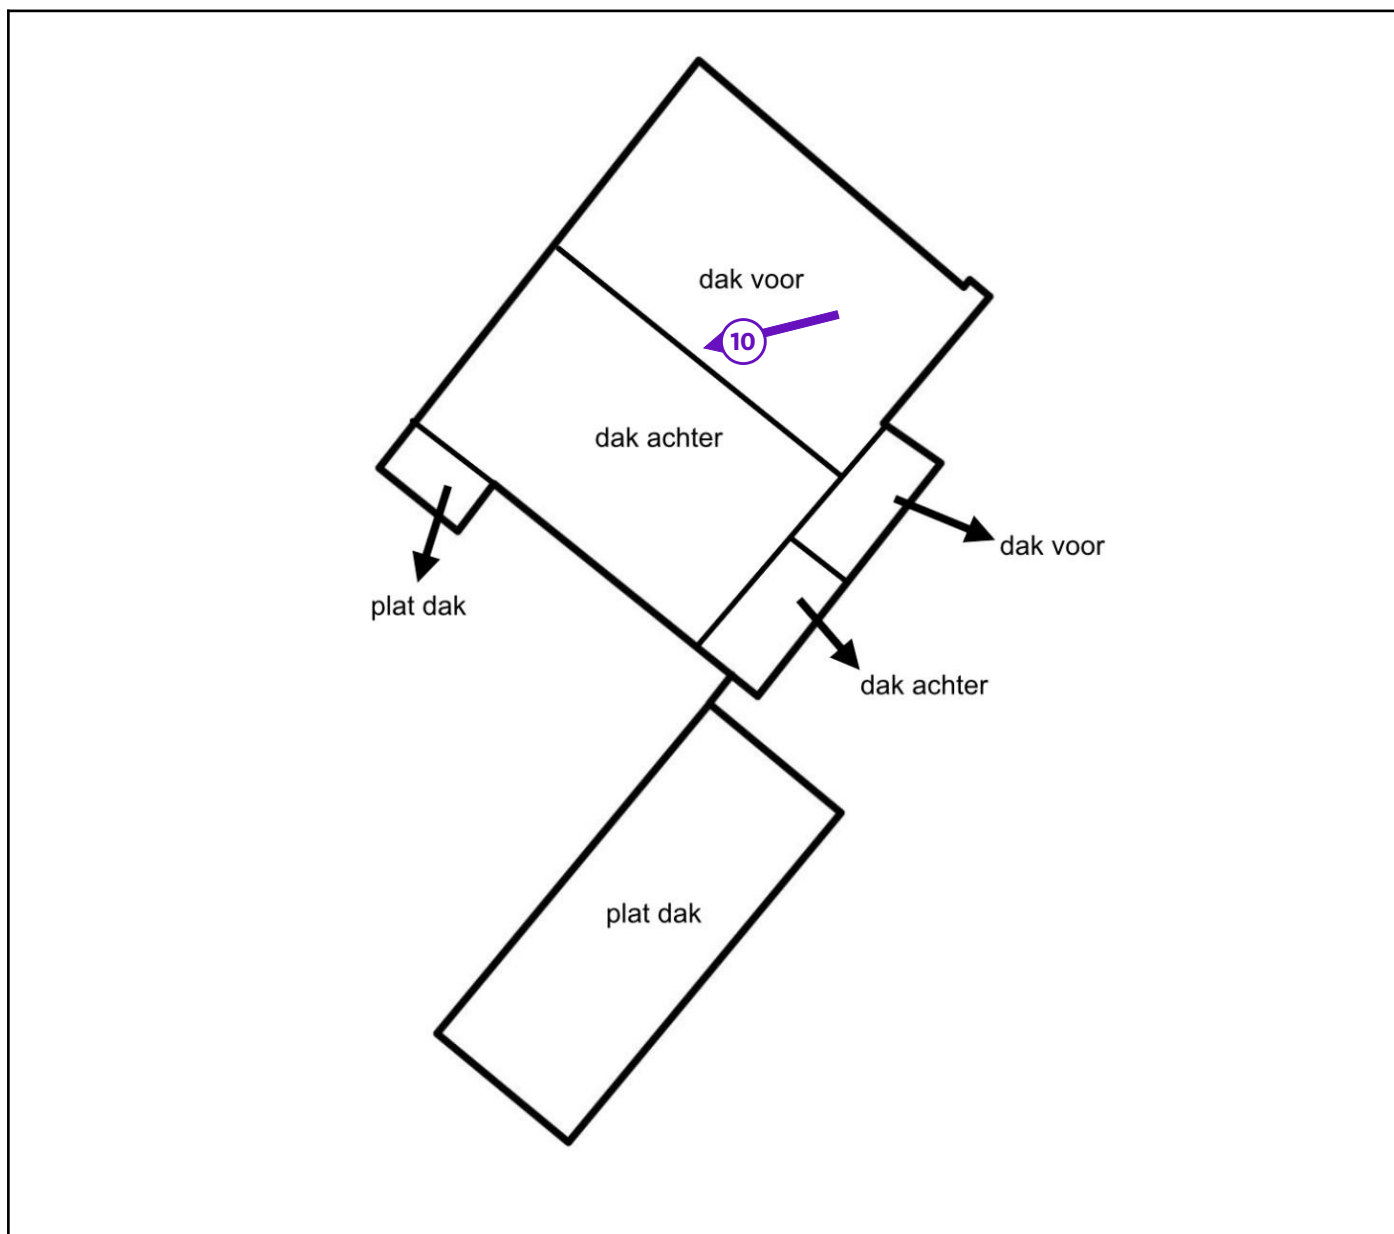
## Plan 1.12: Daken

Beschrijving	Type	Actie
10. Binnenzijde en bovenzijde van de schouw	Beperking	-
