Asbestinventarisatetest

Acacialaan 17/1eL, 1600 Sint-Pieters-Leeuw

Attestnummer : 20250617-000102.000

Uitgegeven op : 17.06.2025

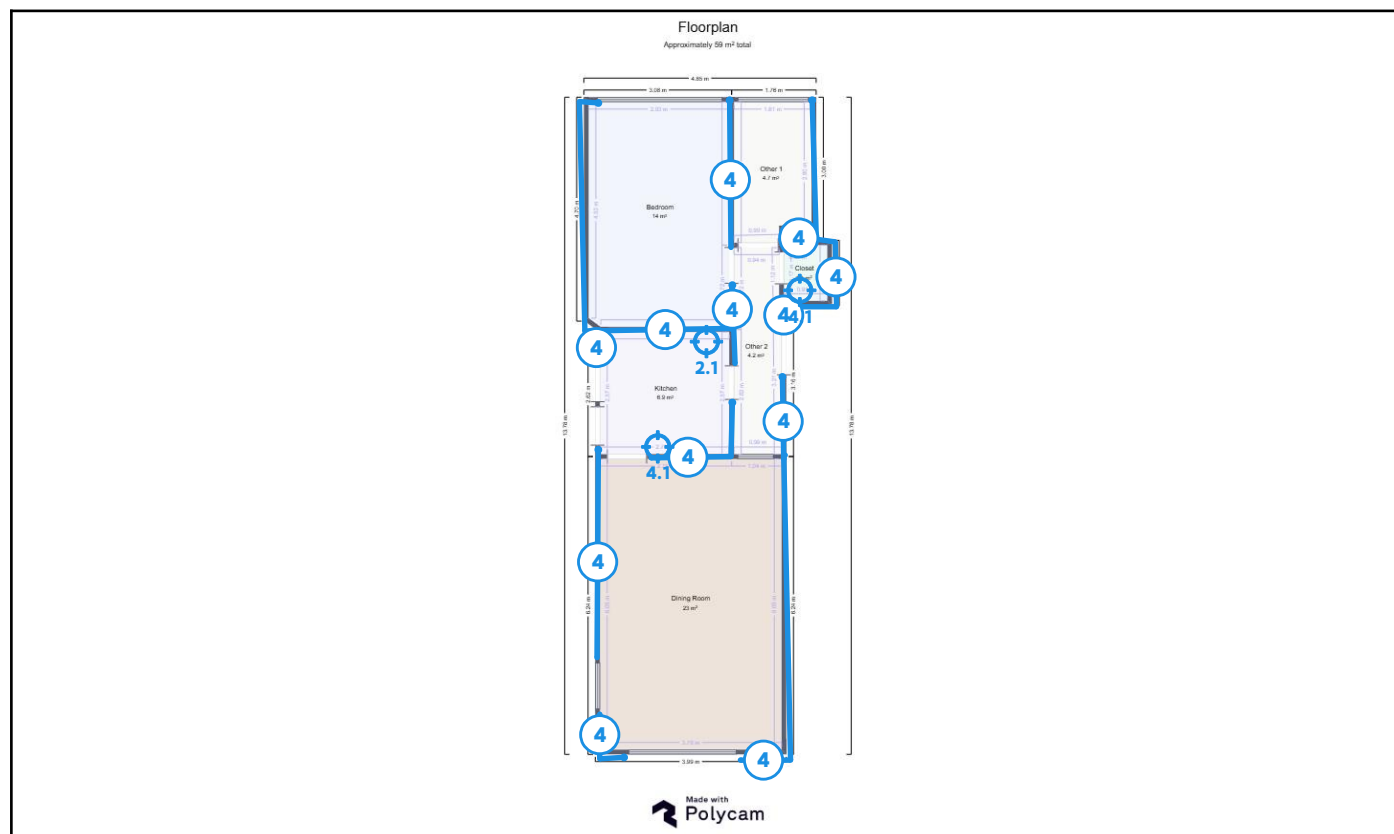
Plan 1.1: Plan appartement

Beschrijving	Type	Actie
2. Dreunplaatje onder gootsteen keuken	Geen asbest	-
2.1 Code: 03	Puntmonster	-
4. Pleisterwerk muur	Geen asbest	-
4.1 Code: 01	Mengmonster	-

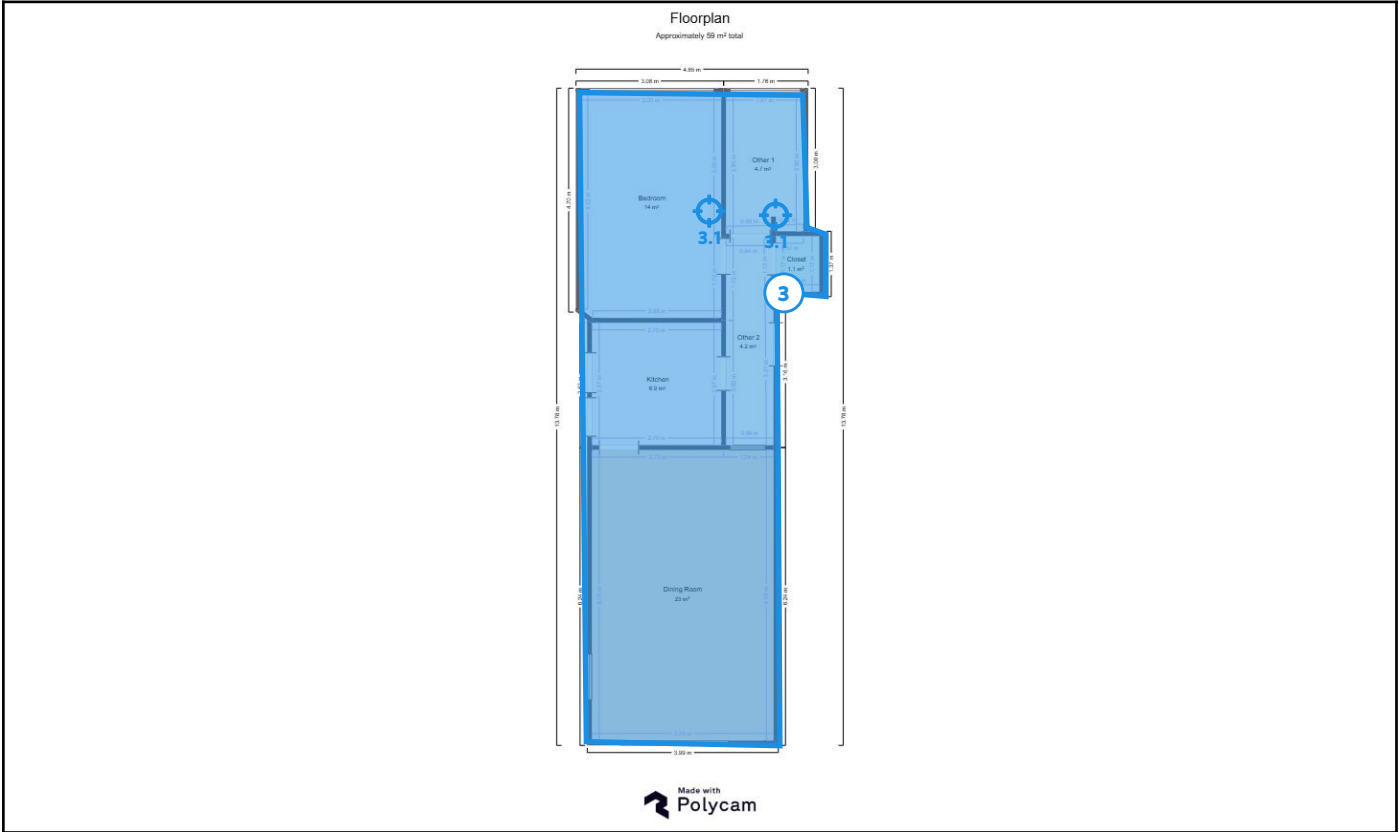
Plan 1.2: Plan appartement

Beschrijving	Type	Actie
3. Pleisterwerk plafond	Geen asbest	-
3.1 Code: 02	Mengmonster	-

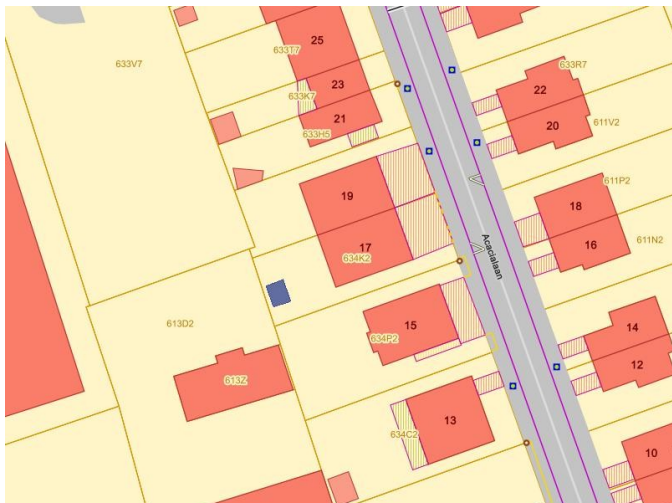
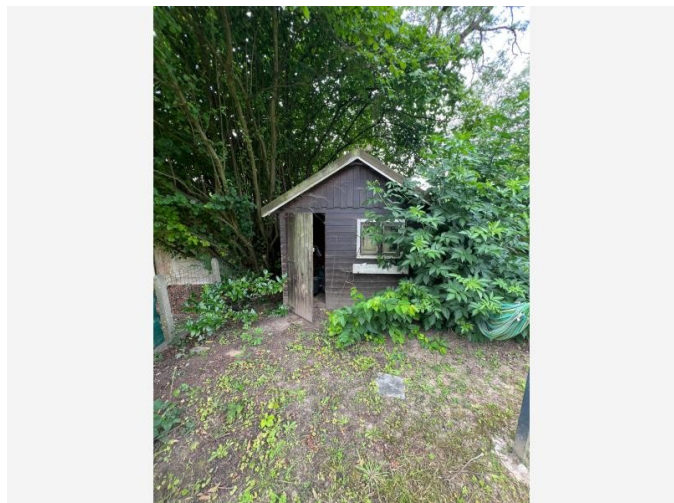
Zone 2: Tuinhuis

- 1 **Asbestmateriaal**
- 0 Beperkingen
- 0 Uitsluitingen
- 0 Roerende goederen
- 0 Puin, steenslag, (water)bodem
- 0 Adviezen
- 0 Geen asbest
