Asbestinventarisat attest

Grimmingeplein 9, 9506 Geraardsbergen

Attestnummer : 20250602-000406.000

Uitgegeven op : 02.06.2025

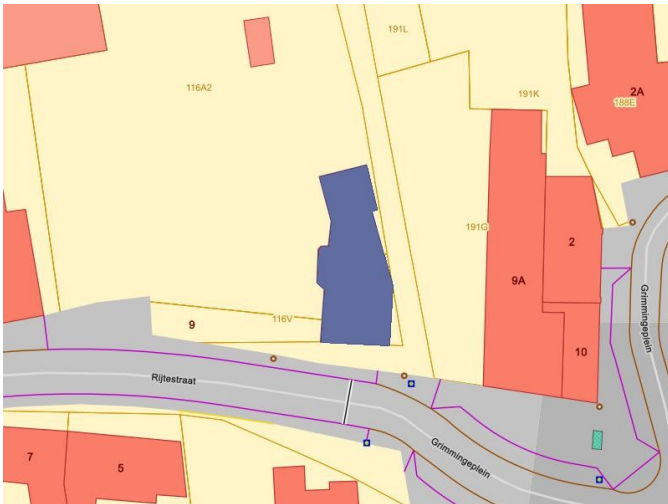
Zone 1: Hoofdgebouw

- 1 Asbestmateriaal**
- 1 Beperking**
- 0 Uitsluitingen
- 0 Roerende goederen
- 0 Puin, steenslag, (water)bodem
- 2 Adviezen**
- 2 Geen asbest**

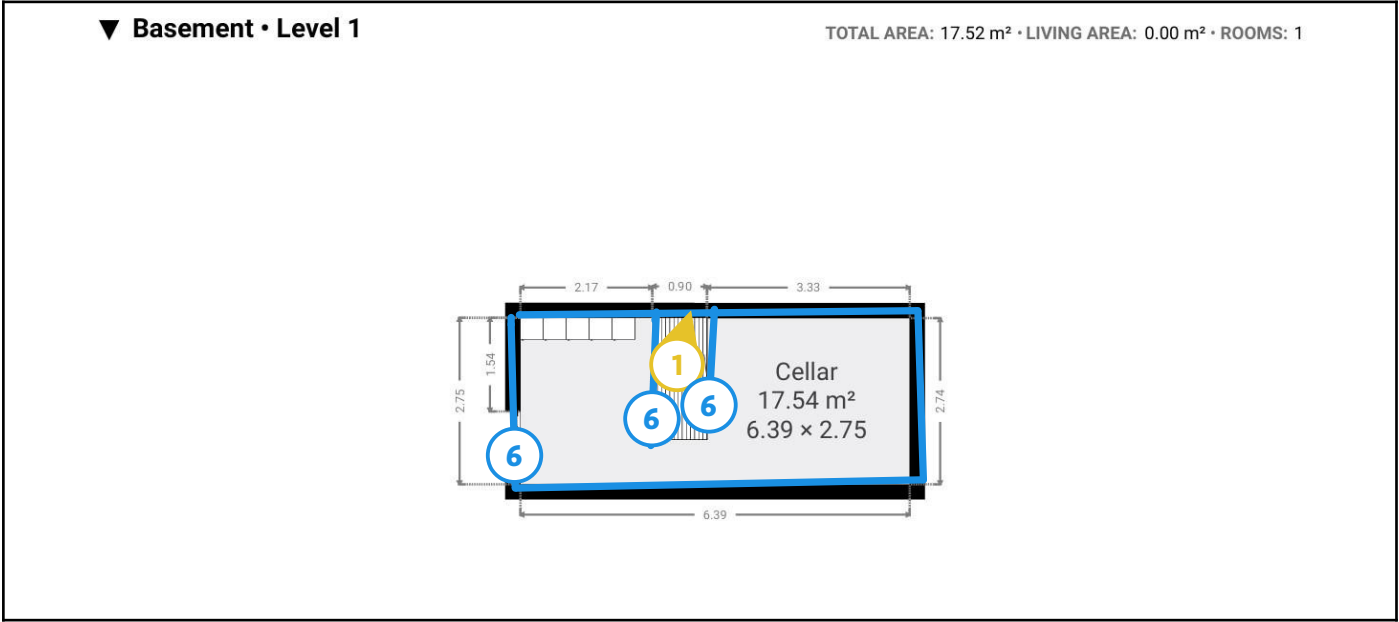
Plan 1.1: kelder

Beschrijving	Type	Actie
1. Bakeliet schakelaar(s)	Asbestmateriaal	Zorgvuldig beheren
6. Pleisterwerk muren	Geen asbest	-

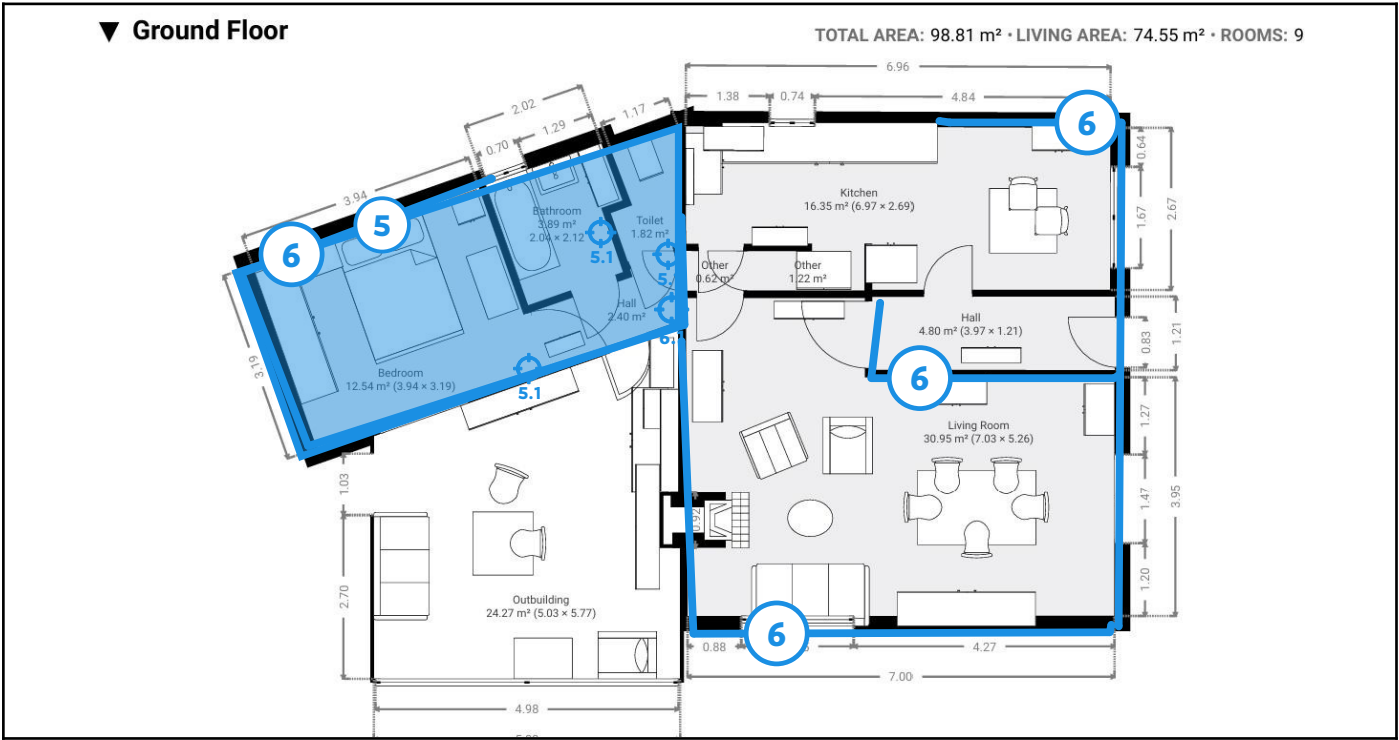
Plan 1.2: verdiep 0

Beschrijving	Type	Actie
5. Pleisterwerk plafonds	Geen asbest	-
5.1 Code: M02	Mengmonster	-
6. Pleisterwerk muren	Geen asbest	-
6.1 Code: M01	Mengmonster	-

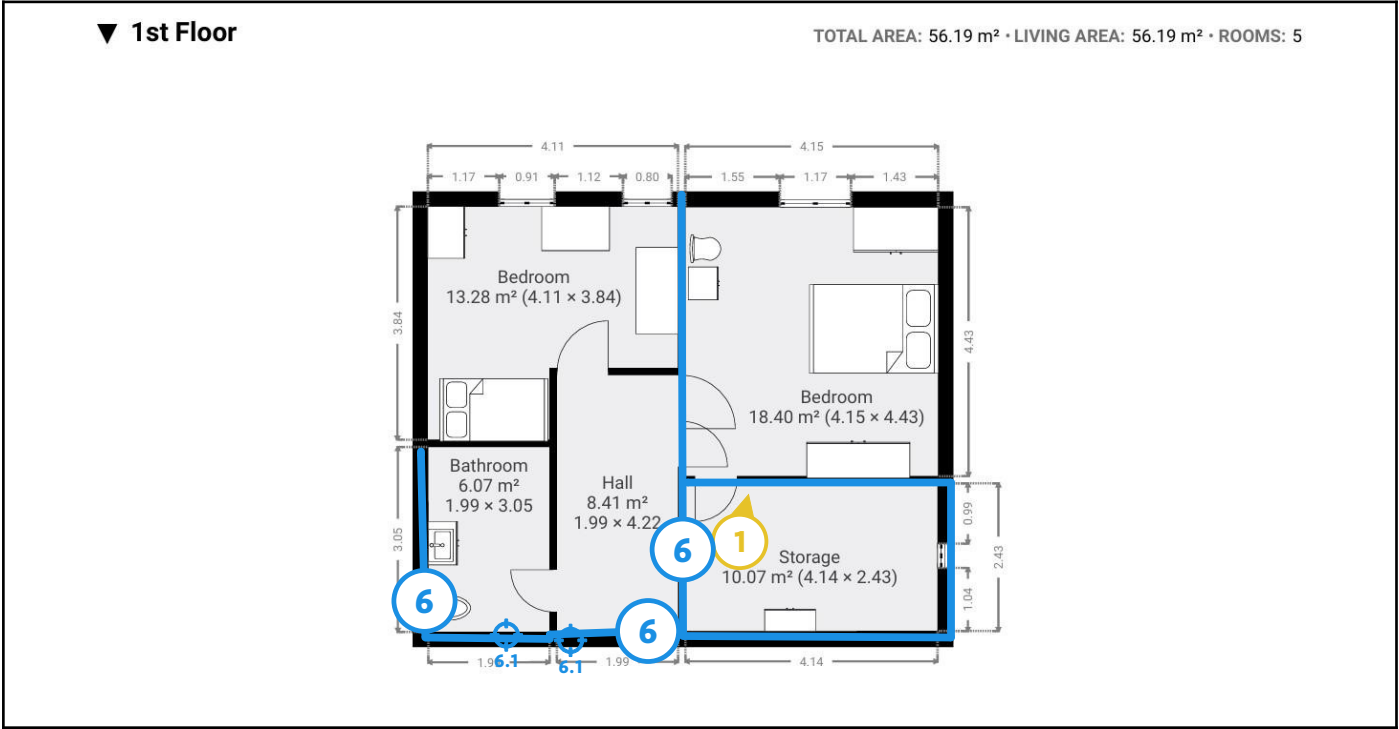
Plan 1.3: verdiep 1

Beschrijving	Type	Actie
1. Bakeliet schakelaar(s)	Asbestmateriaal	Zorgvuldig beheren
6. Pleisterwerk muren	Geen asbest	-
6.1 Code: M01	Mengmonster	-

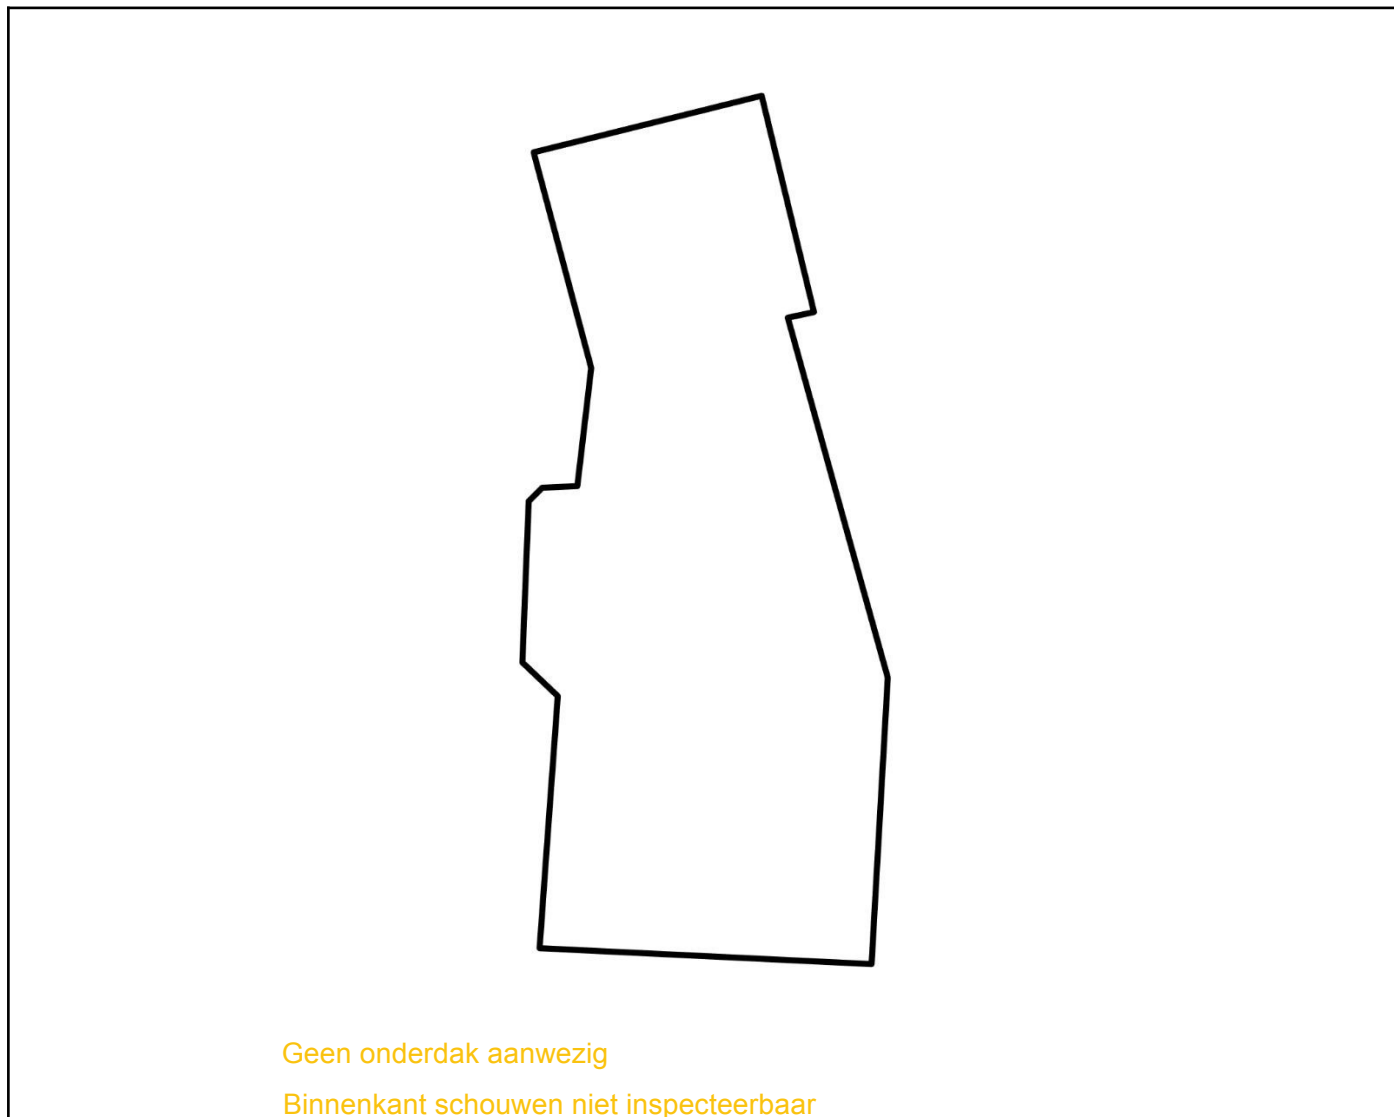
Plan 1.4: Zolder + dak

Beschrijving	Type	Actie
2. Schoorsteen rookgaskanaal - beoordeling	Beperking	-
4. Geen onderdak aanwezig	Advies	-

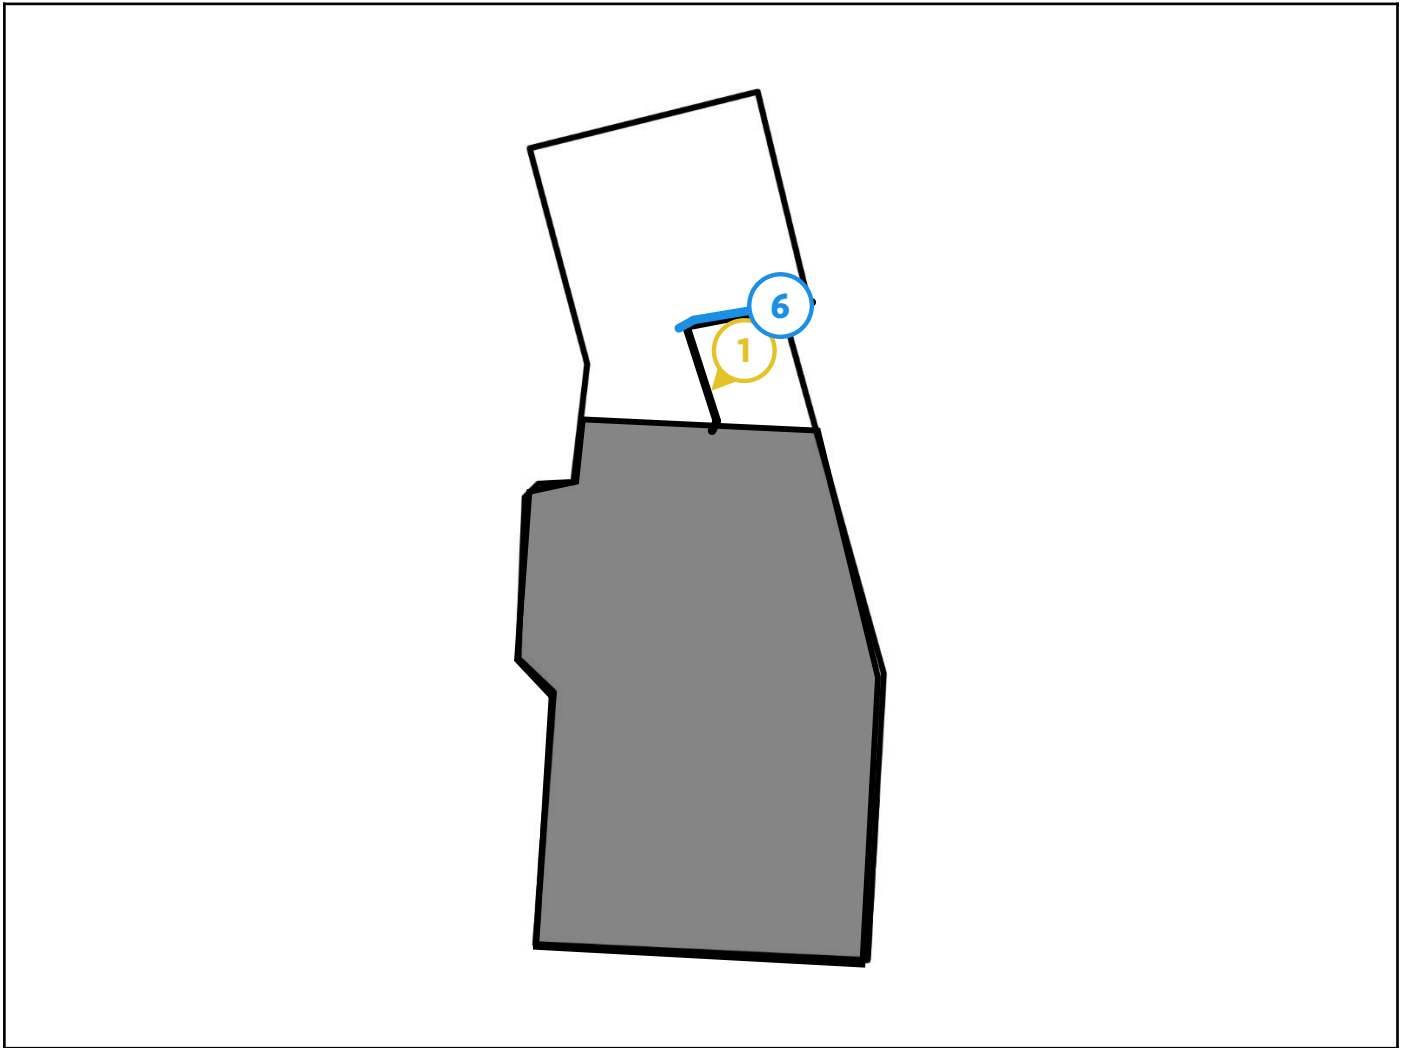
Plan 1.5: Afdak + garage

Beschrijving	Type	Actie
1. Bakeliet schakelaar(s)	Asbestmateriaal	Zorgvuldig beheren
6. Pleisterwerk muren	Geen asbest	-

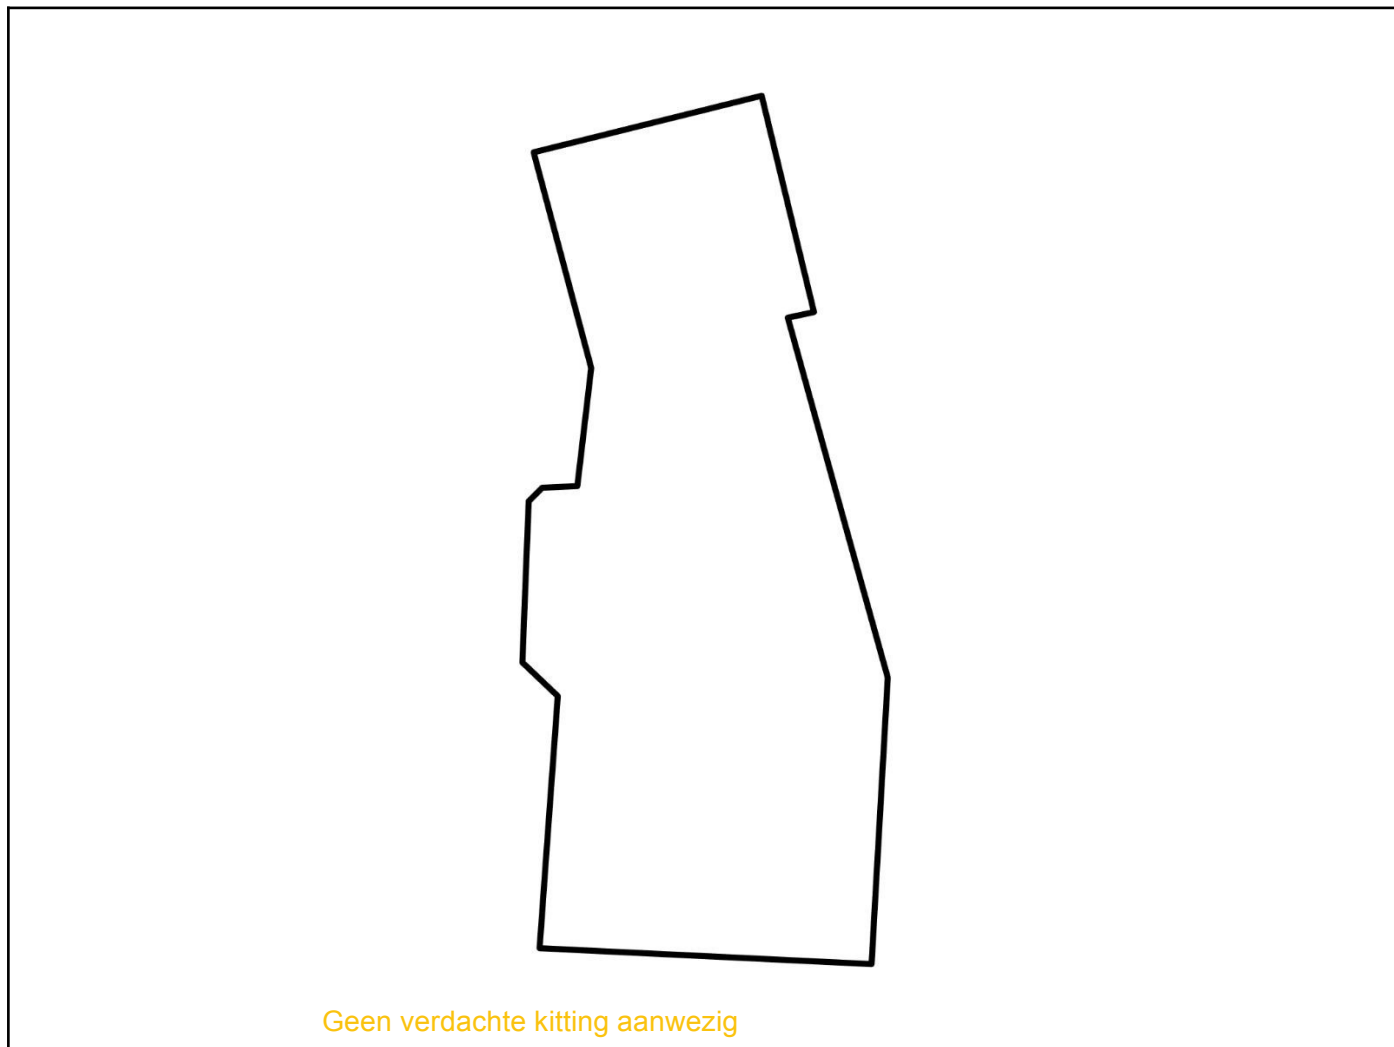
Plan 1.6: Buitenmuren

Beschrijving	Type	Actie
3. Kitramen	Advies	-
