Asbestinventarisatetest

Vichtsesteenweg 50, 8570 Anzegem

Attestnummer : 20240619-000102.000

Niet-asbestveilig

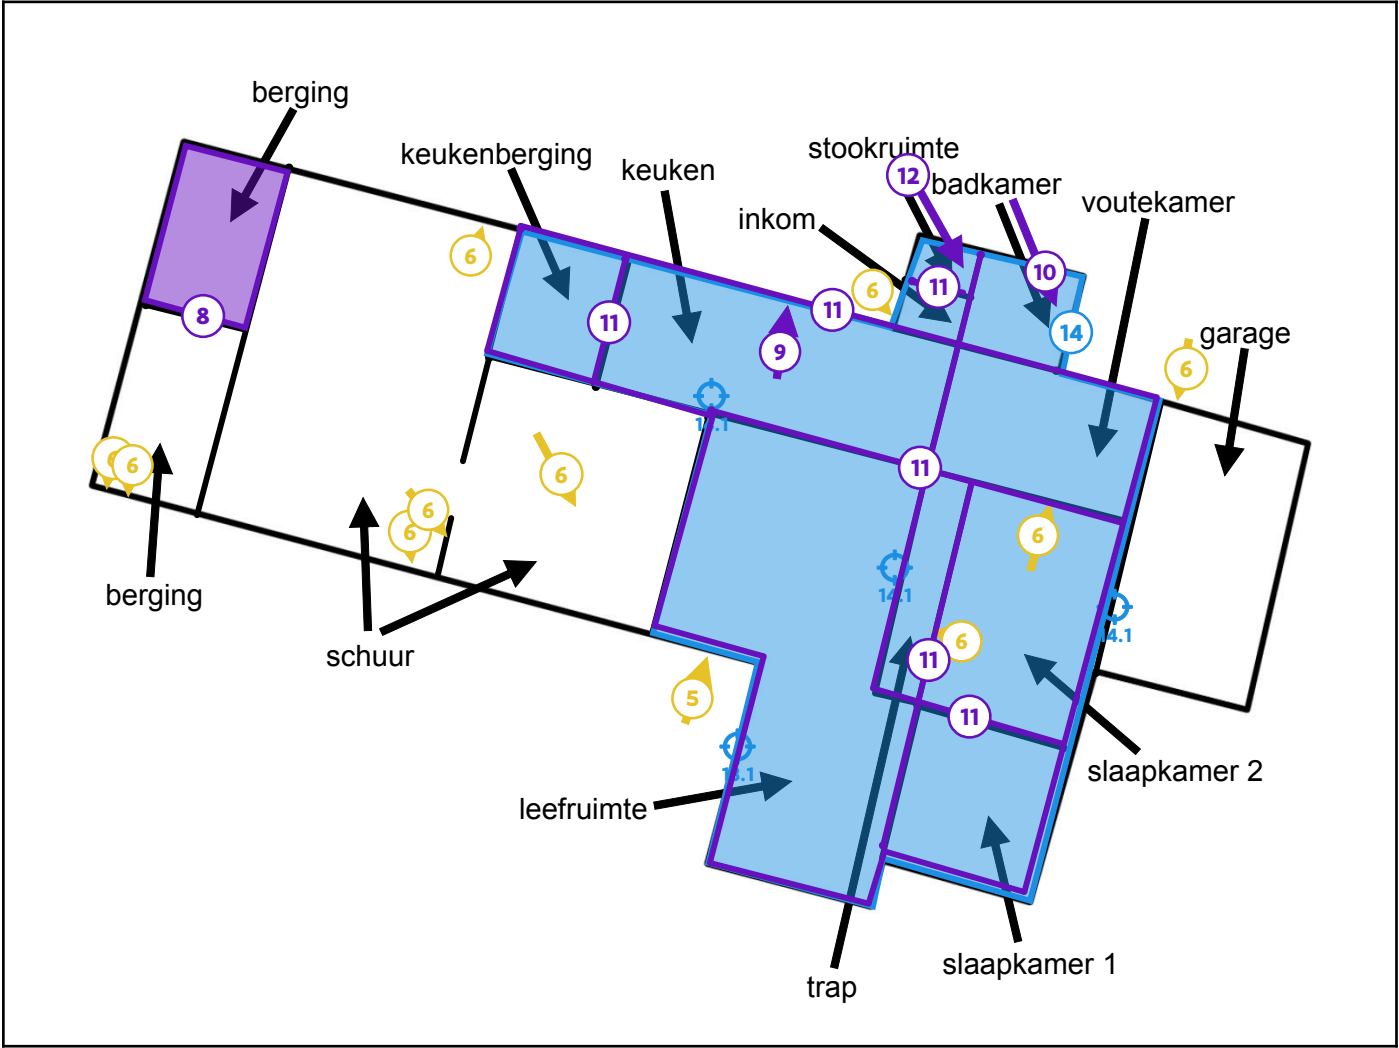
Plan 1.2: Plan gelijkvloerse verdieping

Beschrijving	Type	Actie
5. Paneel voordeur	Asbestmateriaal	Zorgvuldig beheren
6. Bakelieten schakelaars en elektrisch materiaal	Asbestmateriaal	Zorgvuldig beheren
8. Berging	Beperking	-
9. Faiences keuken	Advies	-
10. Faiences badkamer	Advies	-
11. Plinten benedenverdieping woning	Advies	-
12. Verwarmingsketel	Advies	-

13. Mastiek originele ramen, tussen raam en glas	Geen asbest	-
13.1 Code: 2432037-03	Puntmonster	-
14. Pleisterwerk wanden	Geen asbest	-
14.1 Code: 2432037-01	Mengmonster	-

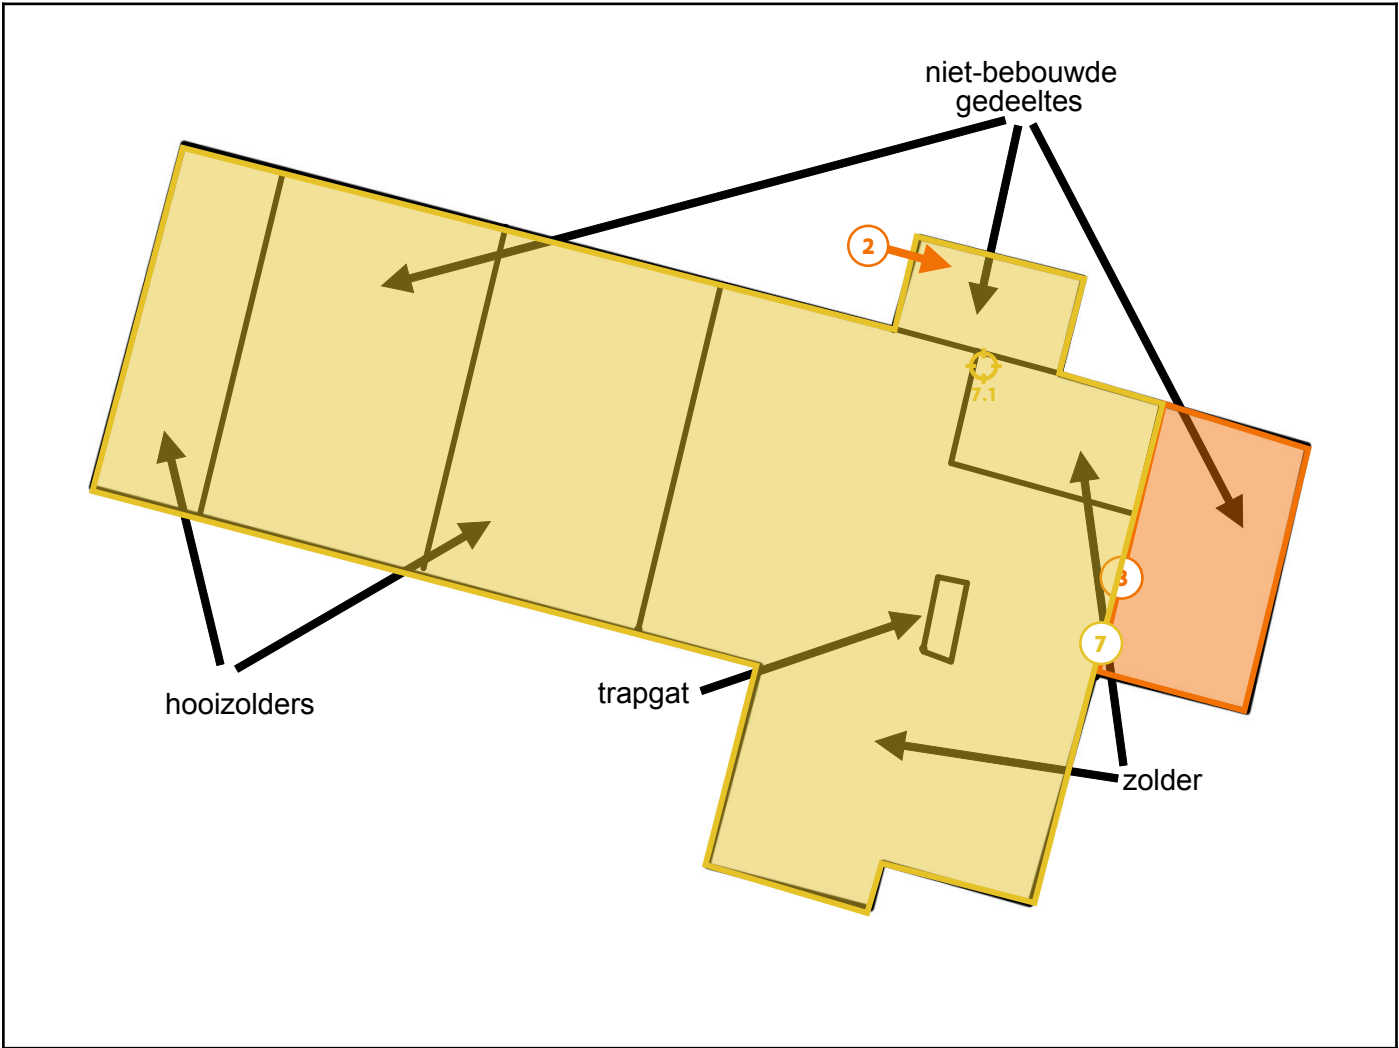
Plan 1.3: Plan zolderverdieping

Beschrijving	Type	Actie
2. Rookafvoerbuys verwarming	Asbestmateriaal	Verwijderen
3. Golfplaten dak garage	Asbestmateriaal	Verwijderen
7. Menuiserie onderdak	Asbestmateriaal	Zorgvuldig beheren
7.1 Code: 2432037-02	Puntmonster	-

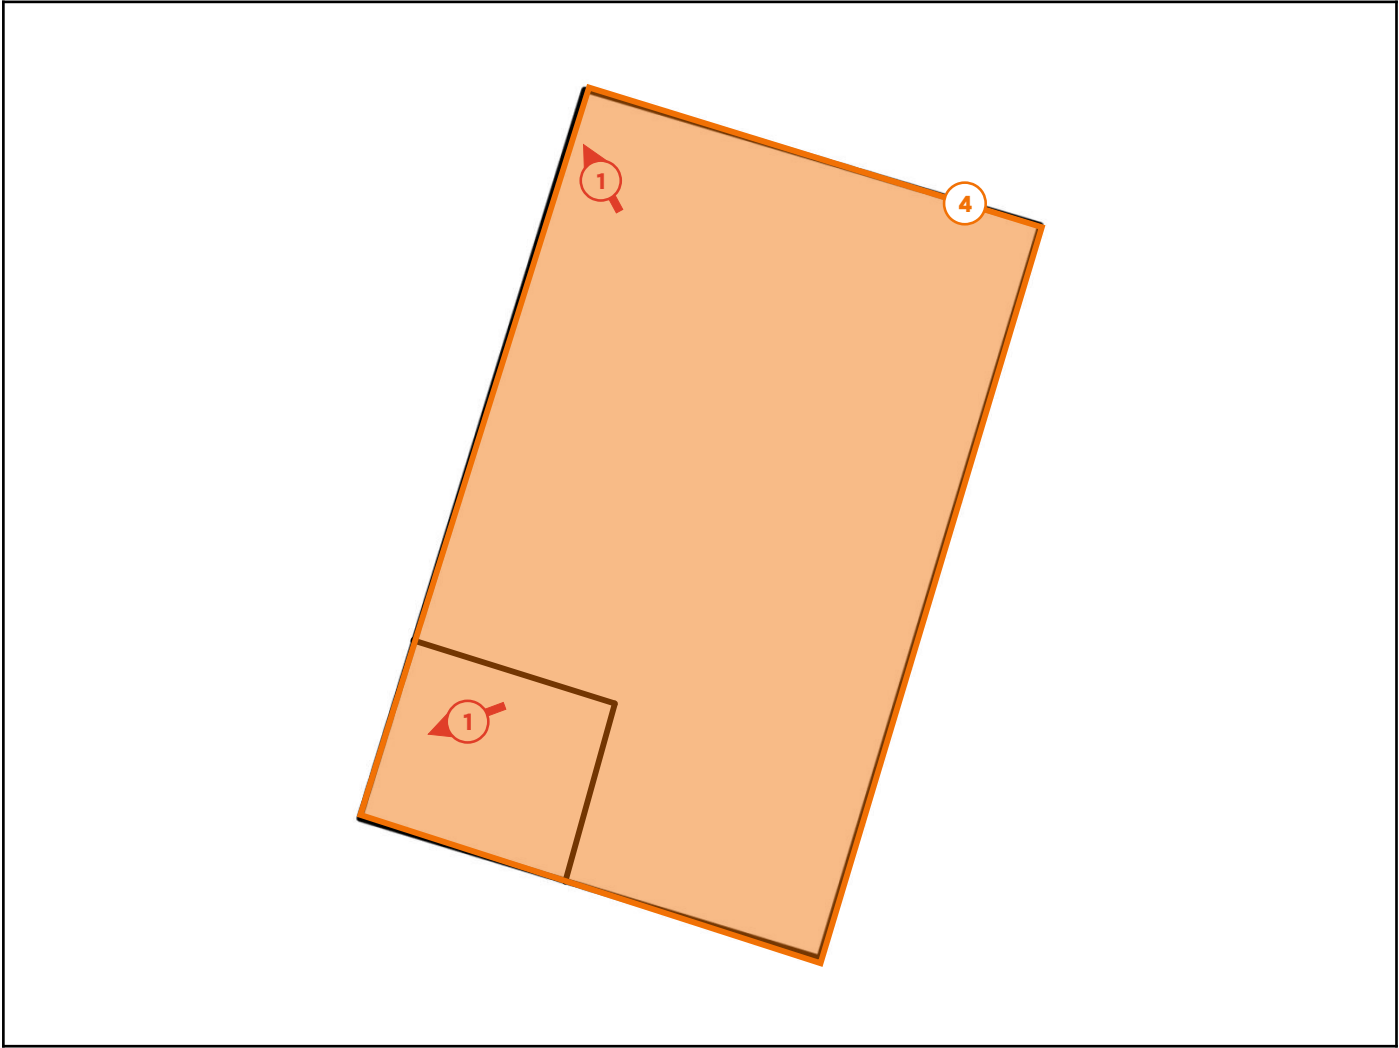
Plan 2.1: Plan hangar

Beschrijving	Type	Actie
1. Stukken golfplaat	Asbestmateriaal	Dringend verwijderen
4. Golfplaten dak hangar	Asbestmateriaal	Verwijderen
