Asbestinventarisatattest

Eglantierlaan 33, 2630 Aartselaar

Attestnummer : 20250408-000086.000

Uitgegeven op : 08.04.2025

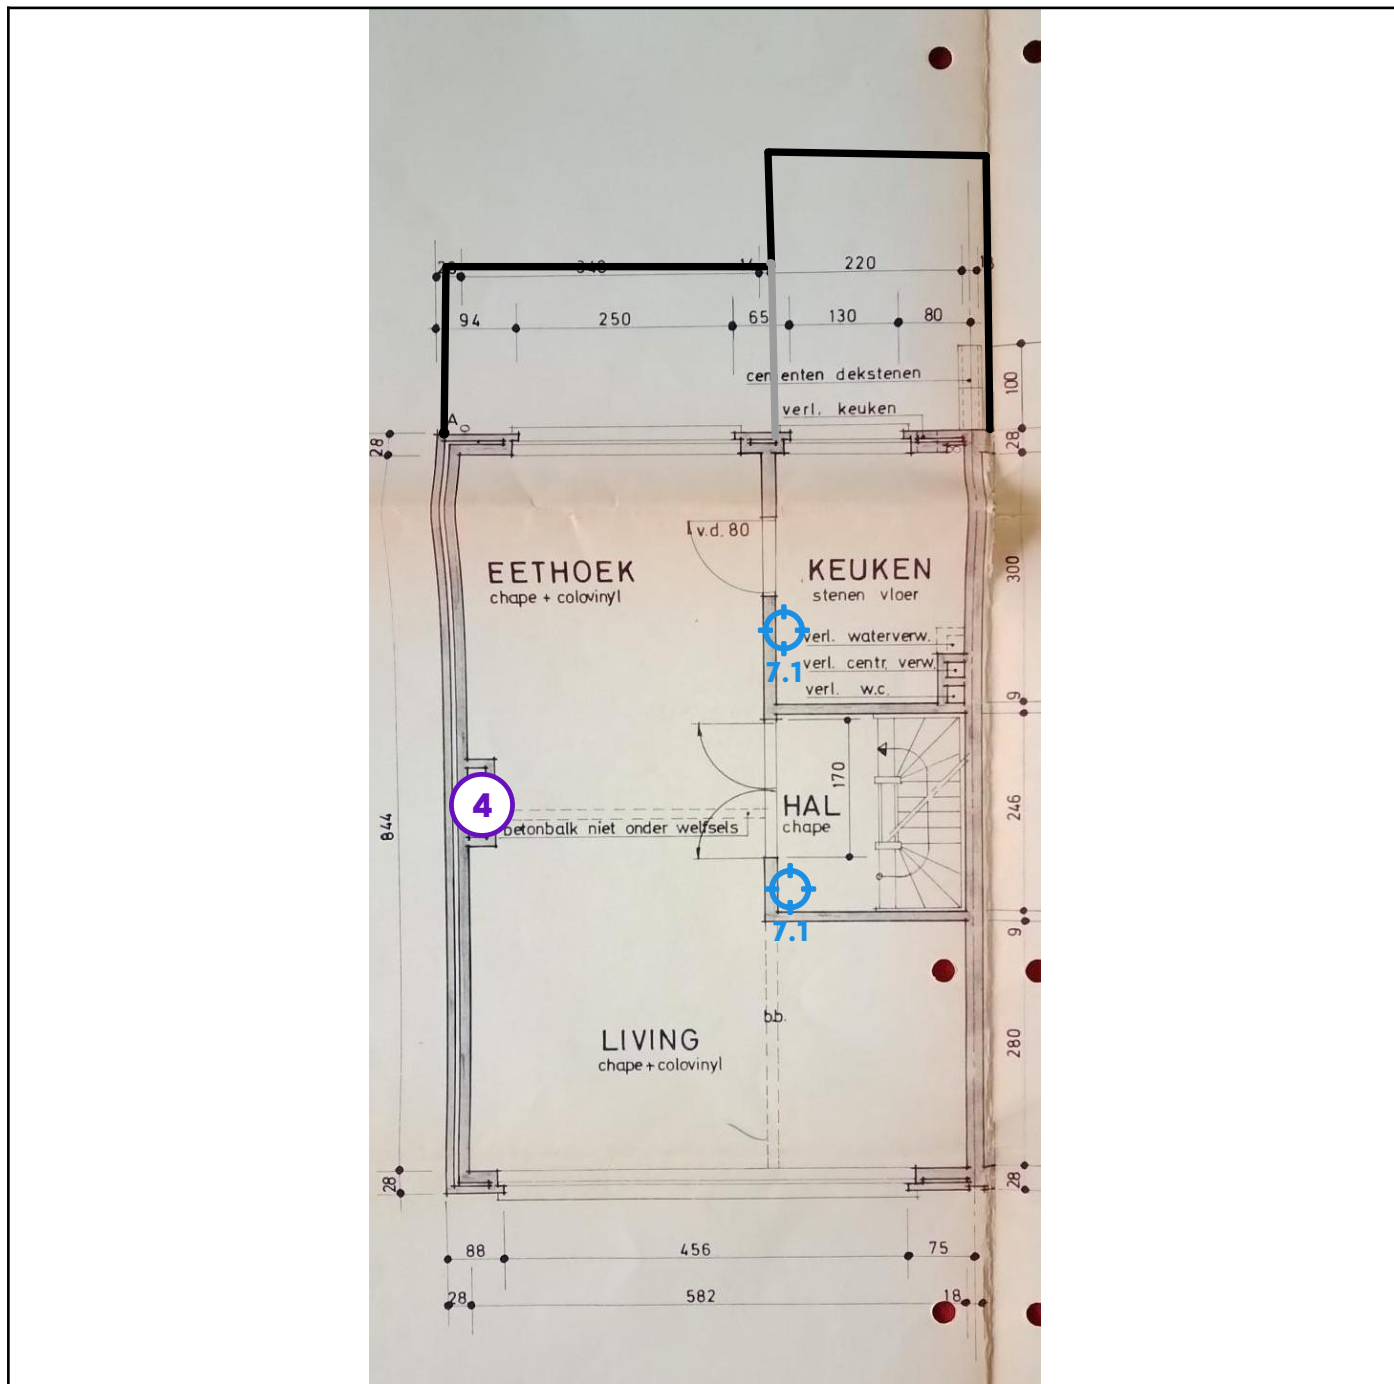
Plan 1.2: Hoofdgebouw plan - verdieping 1

Beschrijving	Type	Actie
4. Kachelkoord	Advies	-
7. Pleisterwerk muren	Geen asbest	-
7.1 Code: 25567-1	Mengmonster	-

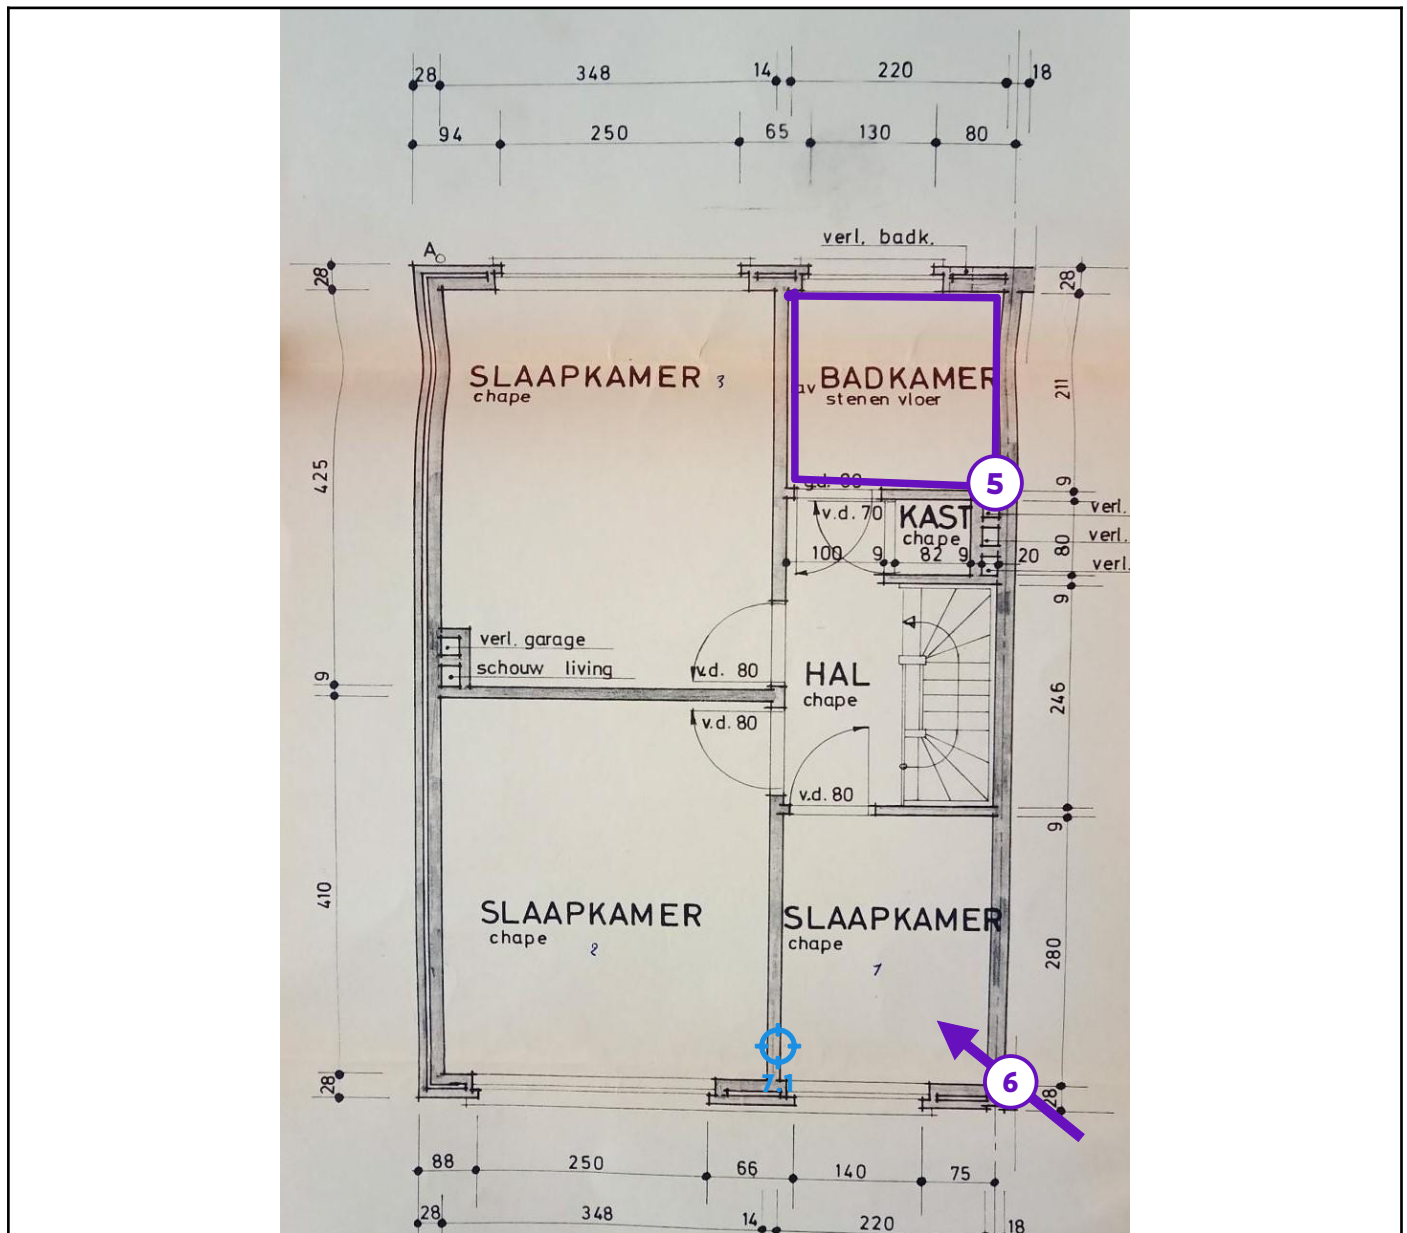
Plan 1.3: Hoofdgebouw plan - verdieping 2

Beschrijving	Type	Actie
5. Tegels badkamer	Advies	-
6. Plafonds uit niet asbestverdacht materiaal	Advies	-
7. Pleisterwerk muren	Geen asbest	-
7.1 Code: 25567-1	Mengmonster	-

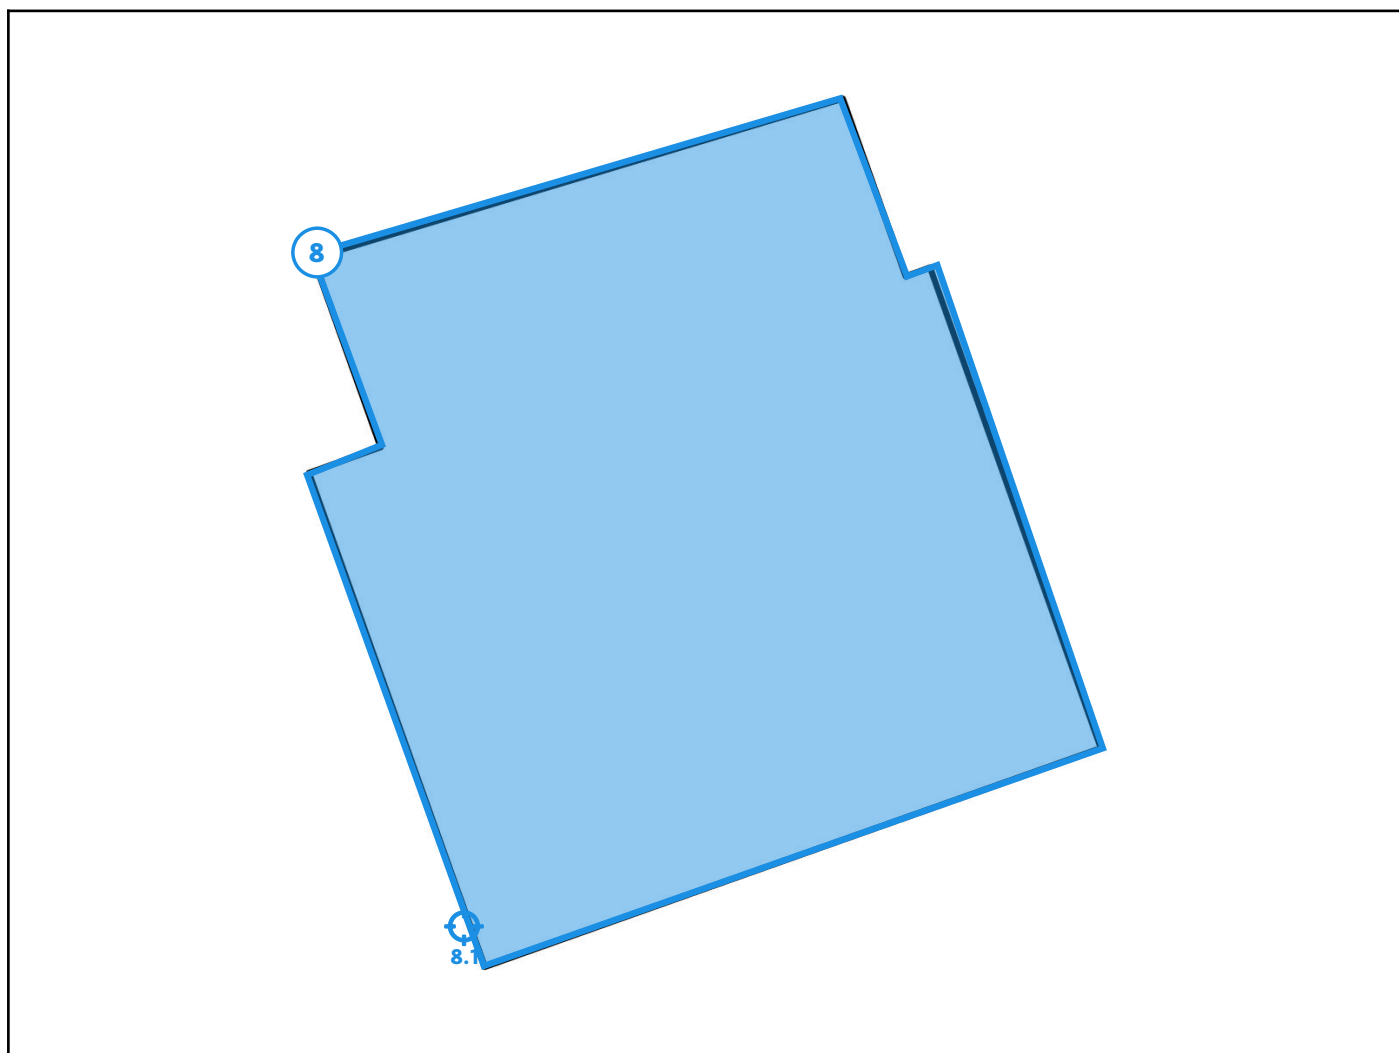
Plan 2.1: Tuinhuis plan - dak

Beschrijving	Type	Actie
8. Roofing tuinhuis	Geen asbest	-
8.1 Code: 25567-2	Puntmonster	-

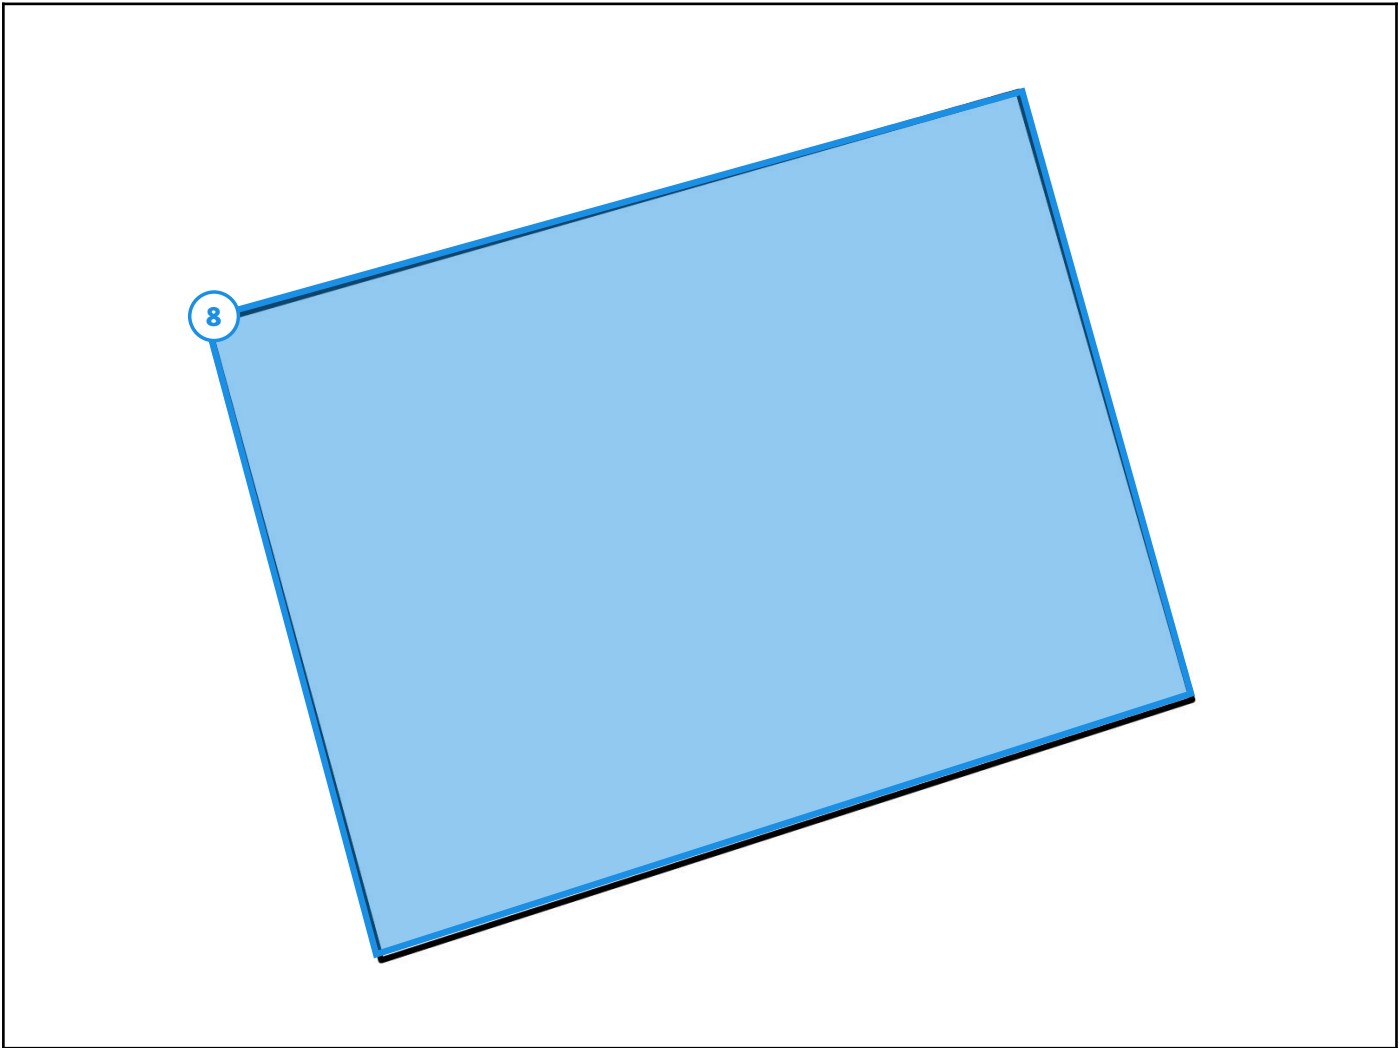
Plan 3.1: Tuinhuis plan - dak

Beschrijving	Type	Actie
8. Roofing tuinhuis	Geen asbest	-
