Asbestinventarisatetest

Tillegemstraat 34, 8200 Brugge

Attestnummer : 20250619-000345.000

Asbestveilig (maar niet asbestvrij)

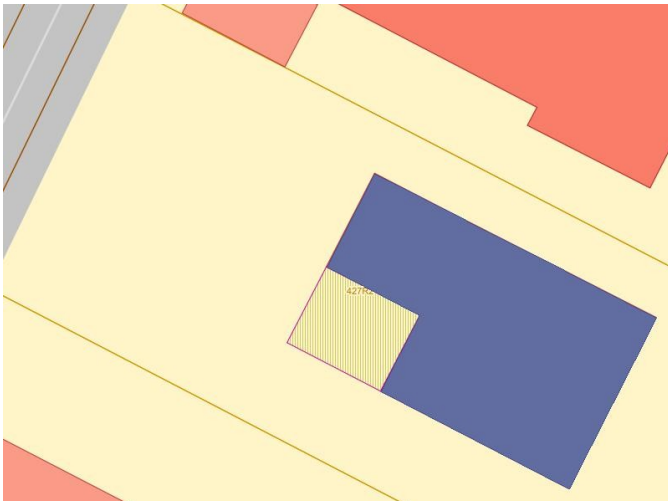
Zone 1: Hoofdgebouw

3 Asbestmaterialen

1 Beperking

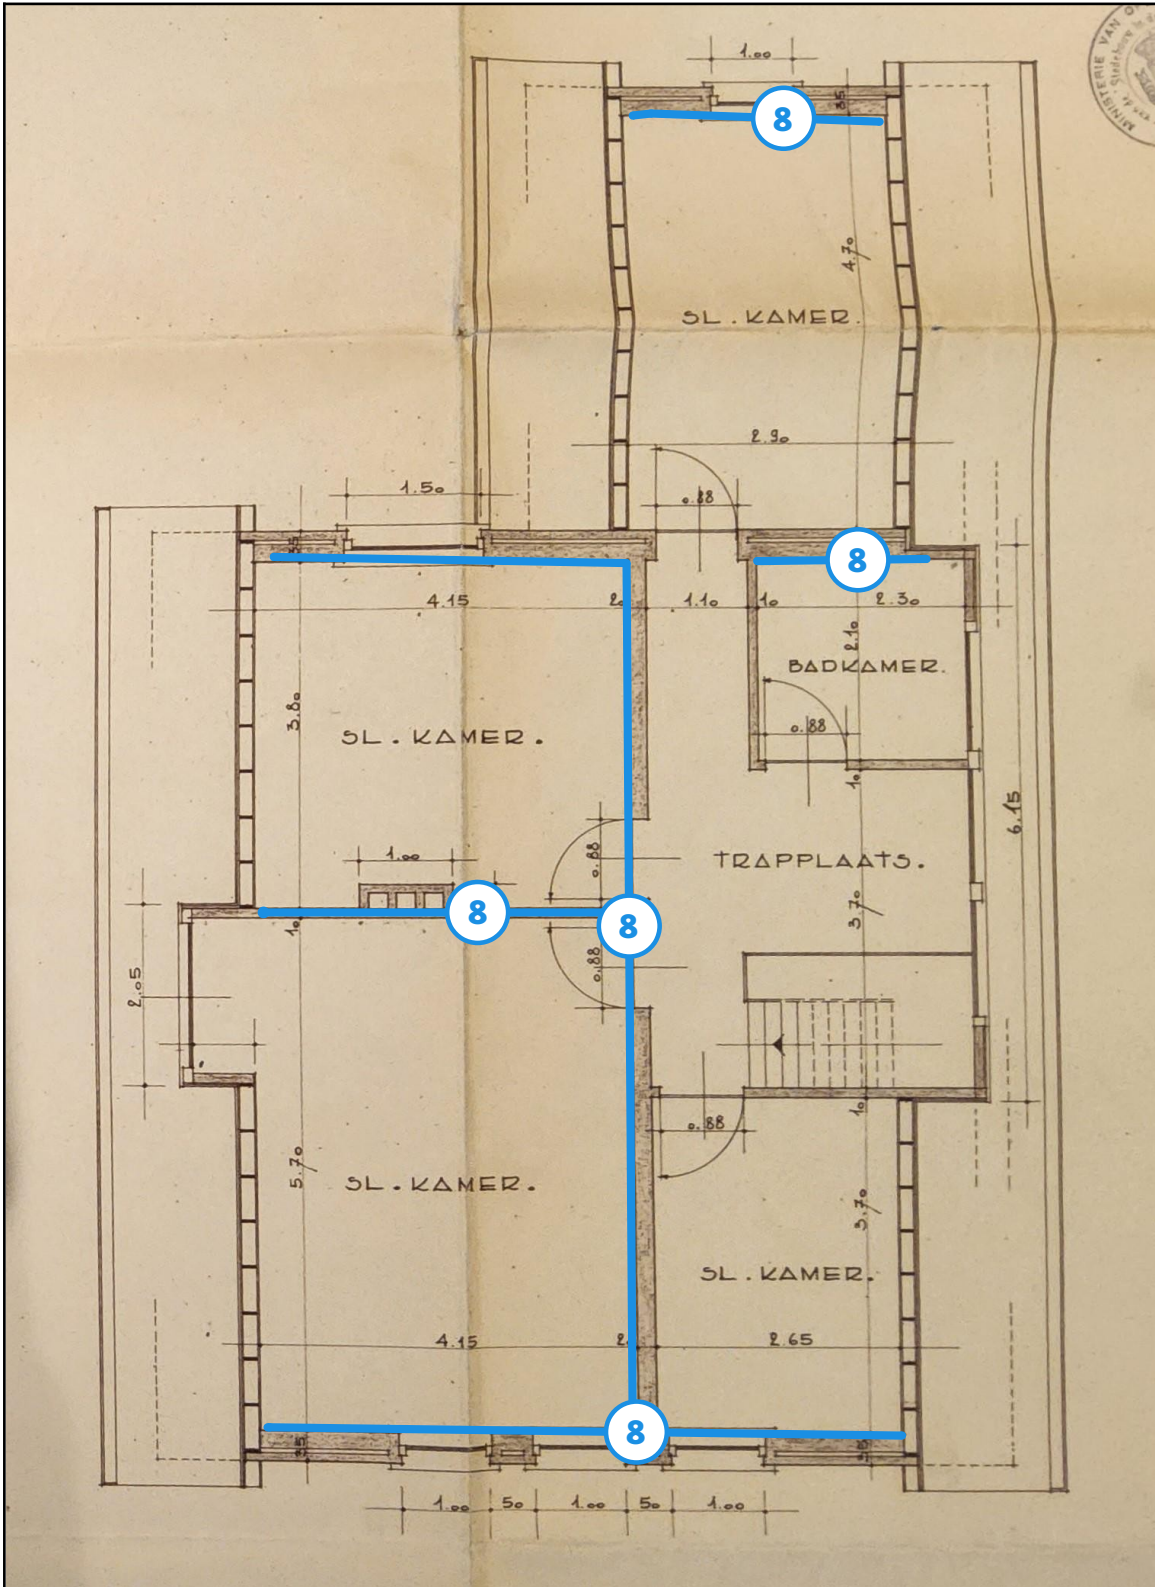
Plan 1.2: plan eerste verdieping

Beschrijving	Type	Actie
4. schoorsteen (afvoerbuizen)	Beperking	-

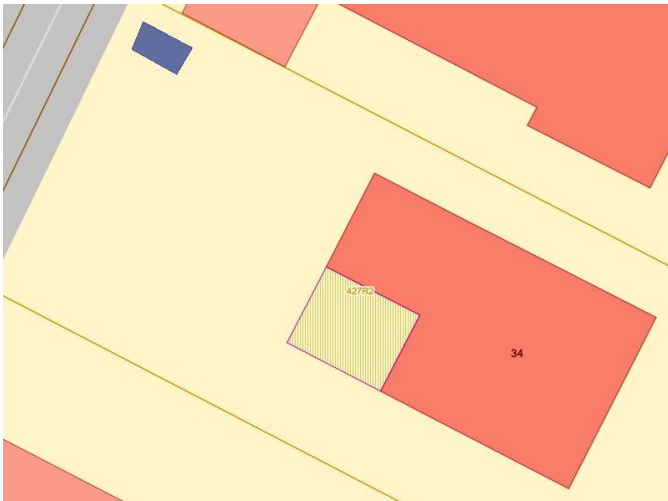
Zone 2: Constructie

- 0 Asbestmaterialen
- 0 Beperkingen
- 0 Uitsluitingen
- 0 Roerende goederen
- 0 Puin, steenslag, (water)bodem
- 0 Adviezen
- 0 Geen asbest

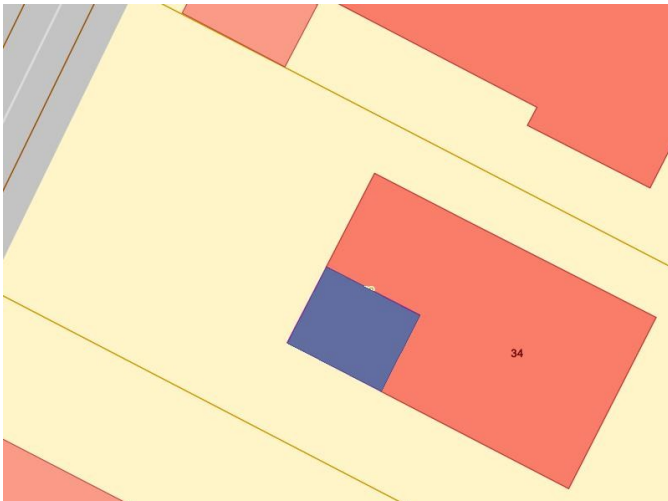
Zone 3: Afdak

- 0 Asbestmaterialen
- 0 Beperkingen
- 0 Uitsluitingen
- 0 Roerende goederen
- 0 Puin, steenslag, (water)bodem
- 0 Adviezen
- 0 Geen asbest

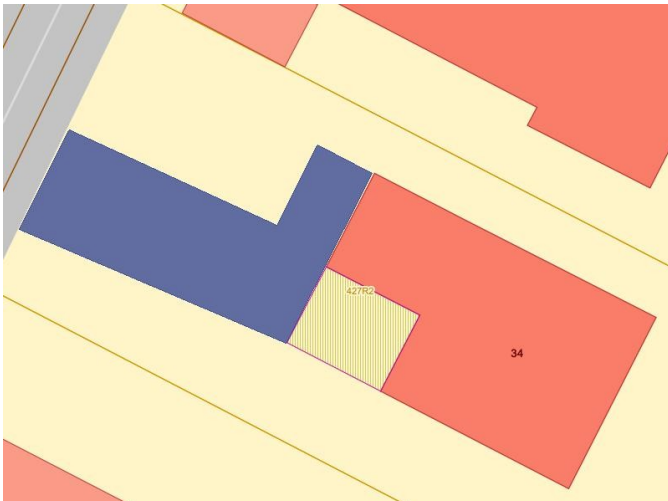
Zone 4: Constructie

- 0 Asbestmaterialen
- 0 Beperkingen
- 0 Uitsluitingen
- 0 Roerende goederen
- 0 Puin, steenslag, (water)bodem
- 0 Adviezen
- 0 Geen asbest
