Asbestinventarisat attest

Ten Akkerdreef 28, 8500 Kortrijk

Attestnummer : 20250307-000369.001

Uitgegeven op : 07.03.2025

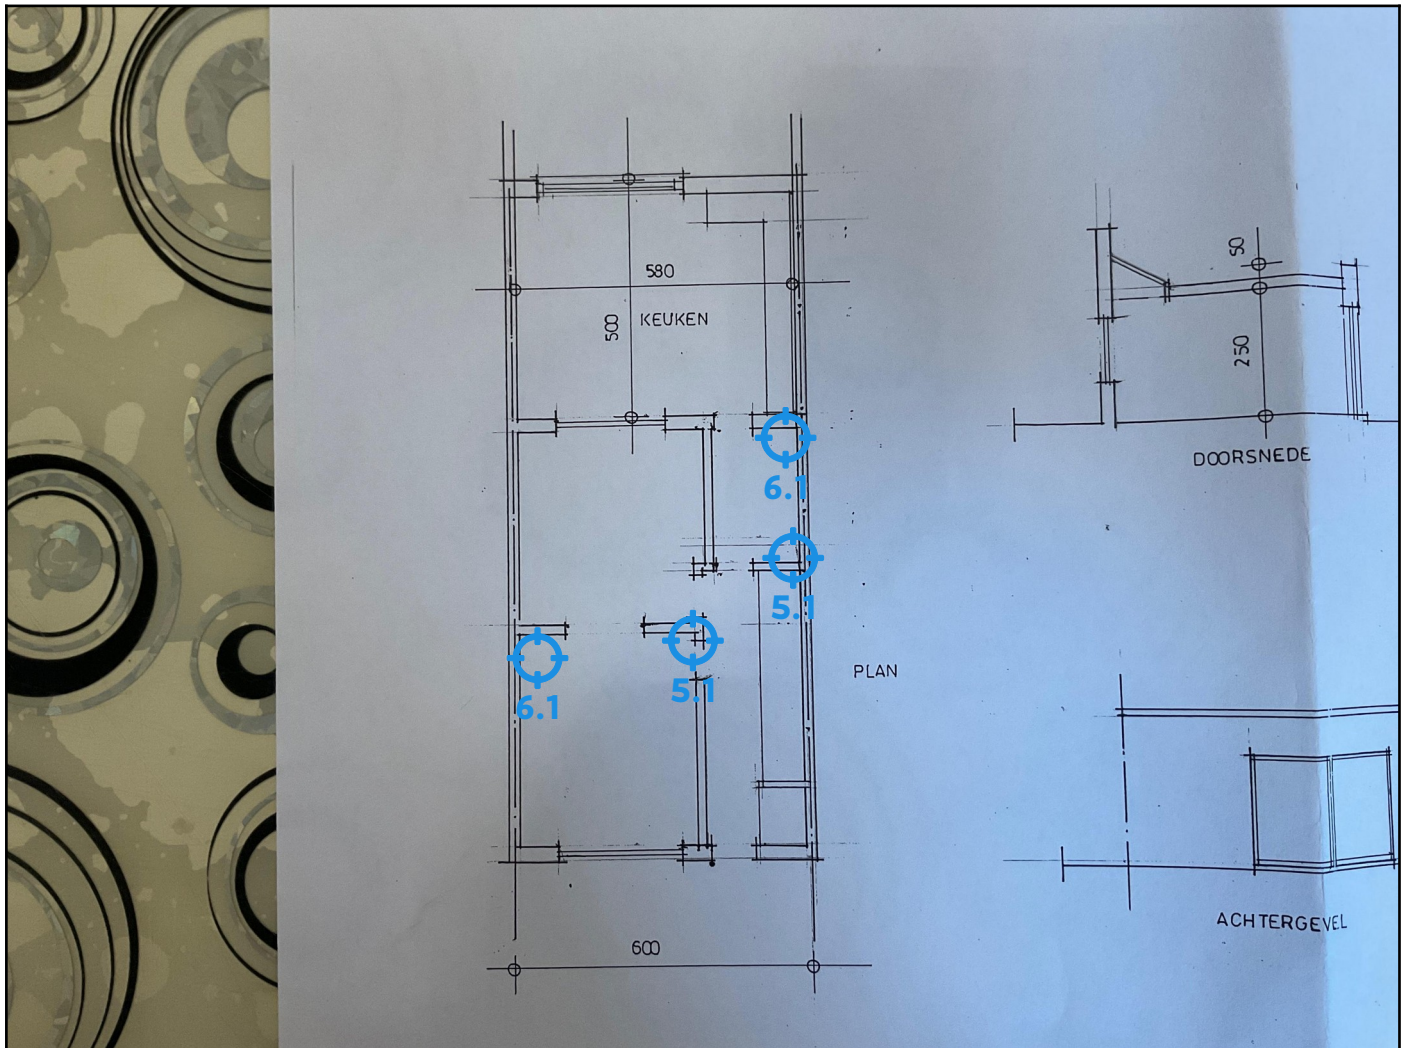
Plan 1.4: Gelijkvloers

Beschrijving	Type	Actie
5. Pleisterwerk wanden	Geen asbest	-
5.1 Code: 01ms	Mengmonster	-
6. Pleisterwerk plafonds	Geen asbest	-
6.1 Code: 02ms	Mengmonster	-
