# Asbestinventarisatetest

Hombeekseweg 12, 1880 Kapelle-op-den-Bos

Attestnummer : **20250320-000484.000**

**Asbestveilig** (maar mogelijk niet asbestvrij)

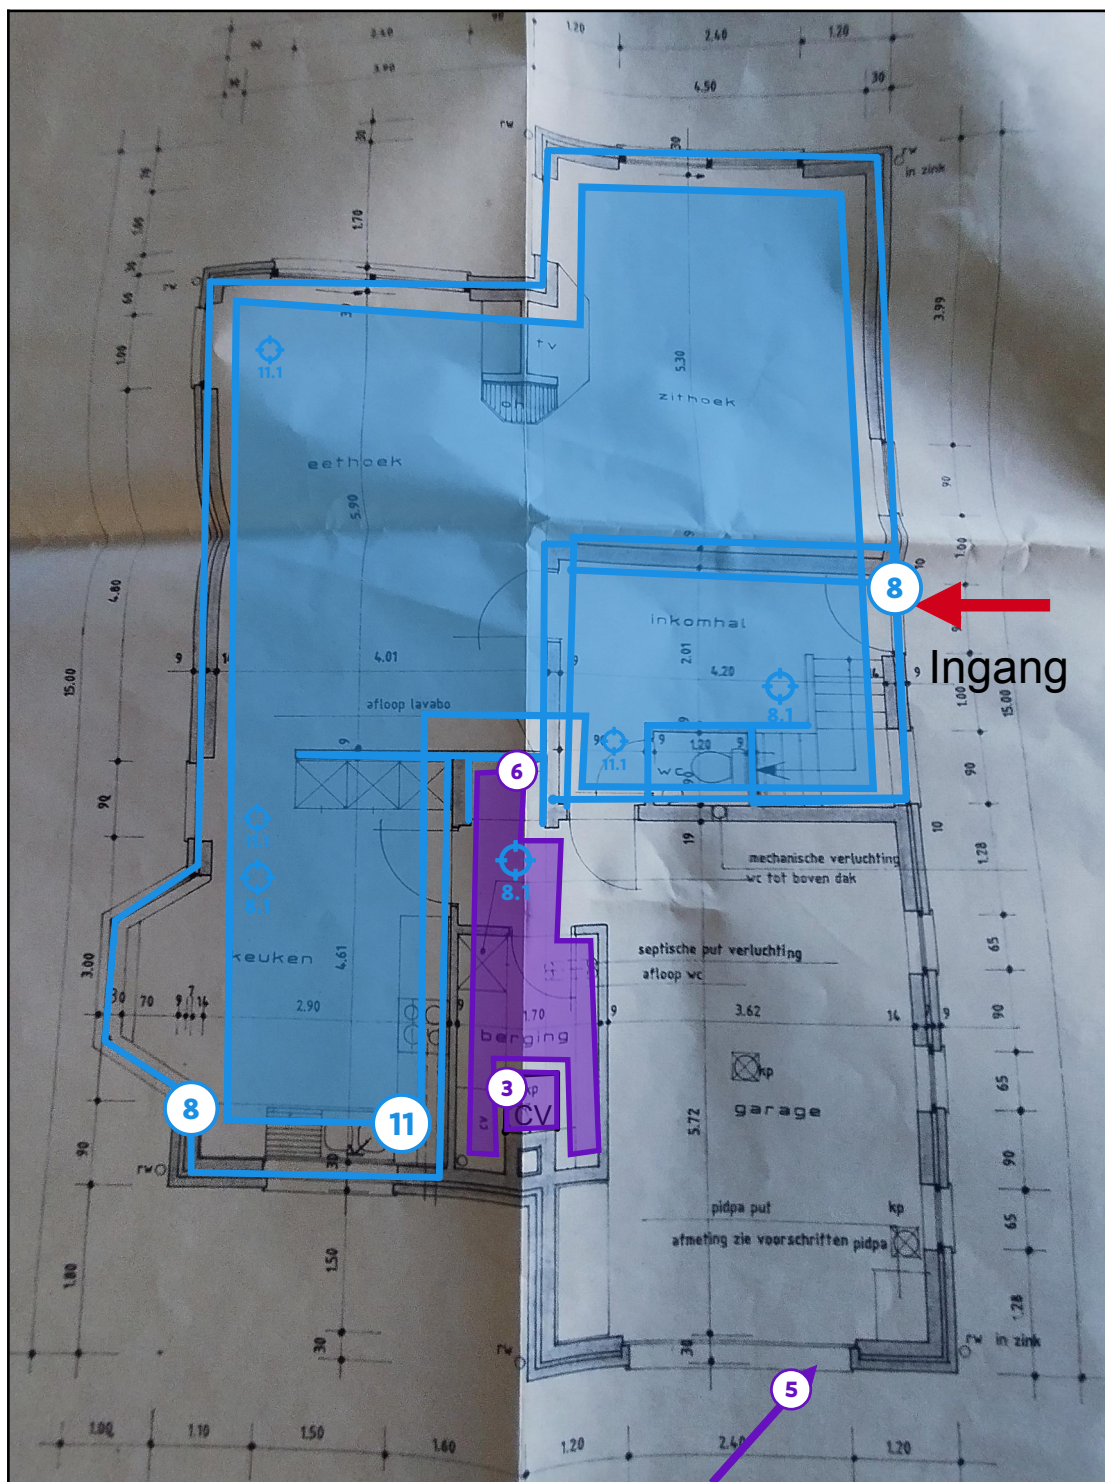
## Plan 1.1: +0

3. CV-ketel Radson	Advies	-
5. Mastiek ramen en deuren	Advies	-
6. Valse plafonds	Advies	-
8. Pleisterwerk wanden	Geen asbest	-
8.1 Code: A2	Mengmonster	-
11. Pleisterwerk plafonds	Geen asbest	-
11.1 Code: A1	Mengmonster	-

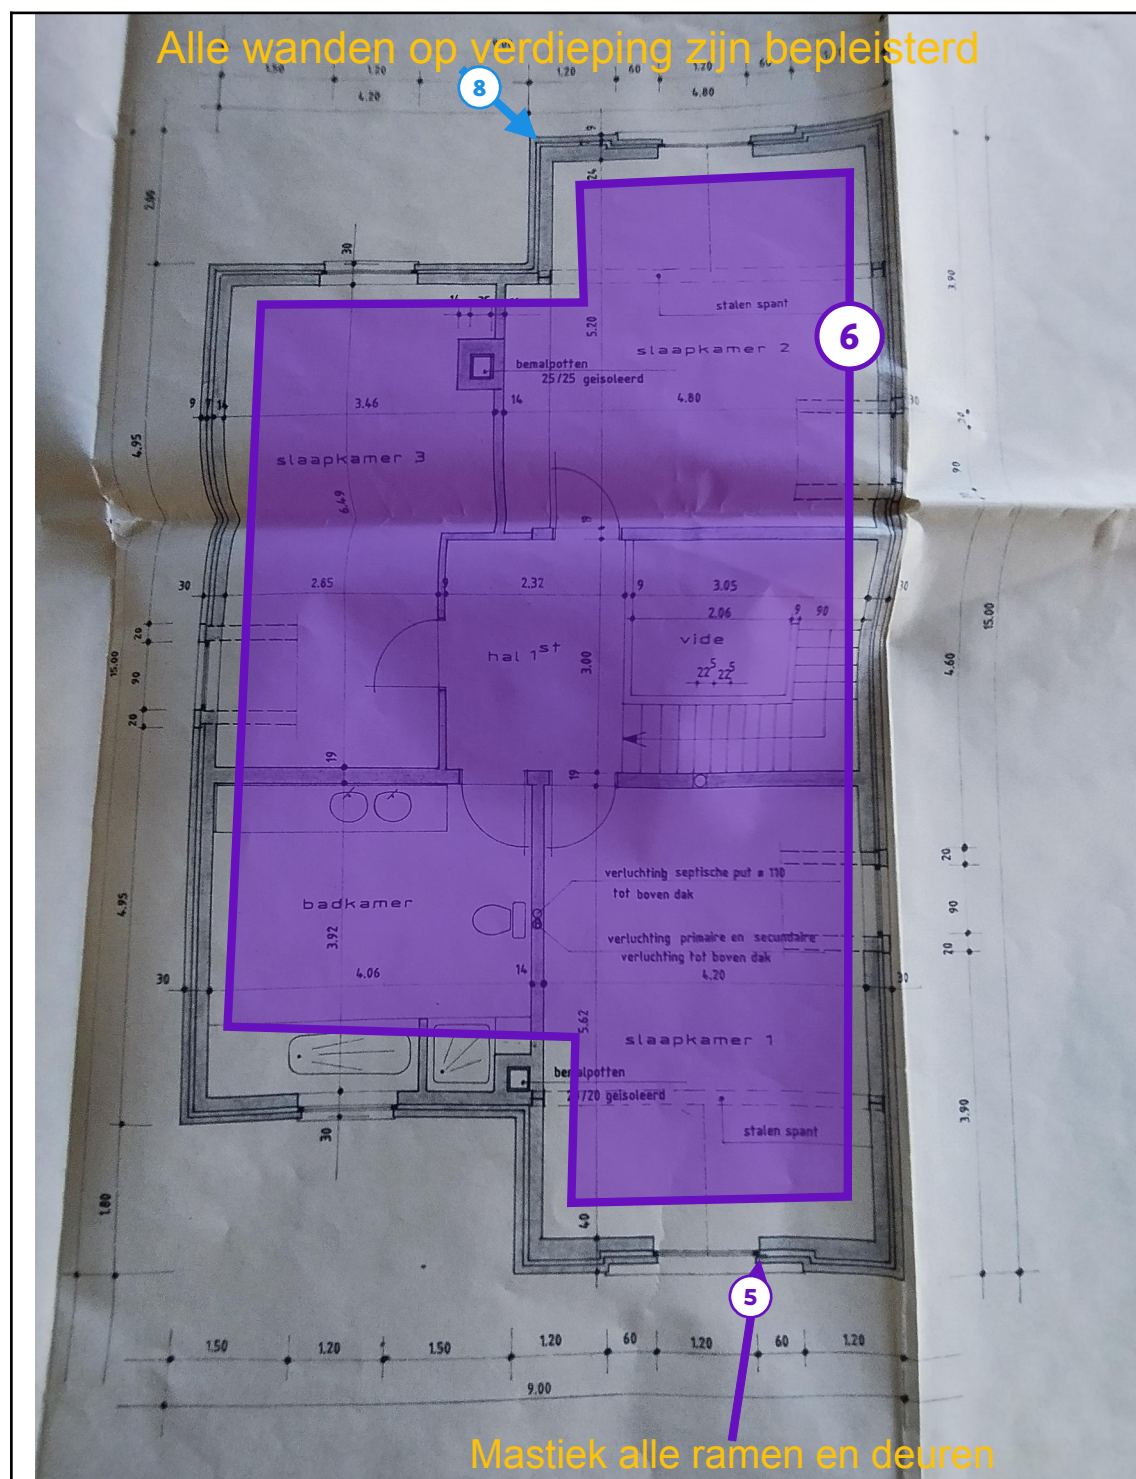
## Plan 1.2: +1

5. Mastiek ramen en deuren	Advies	-
6. Valse plafonds	Advies	-
8. Pleisterwerk wanden	Geen asbest	-

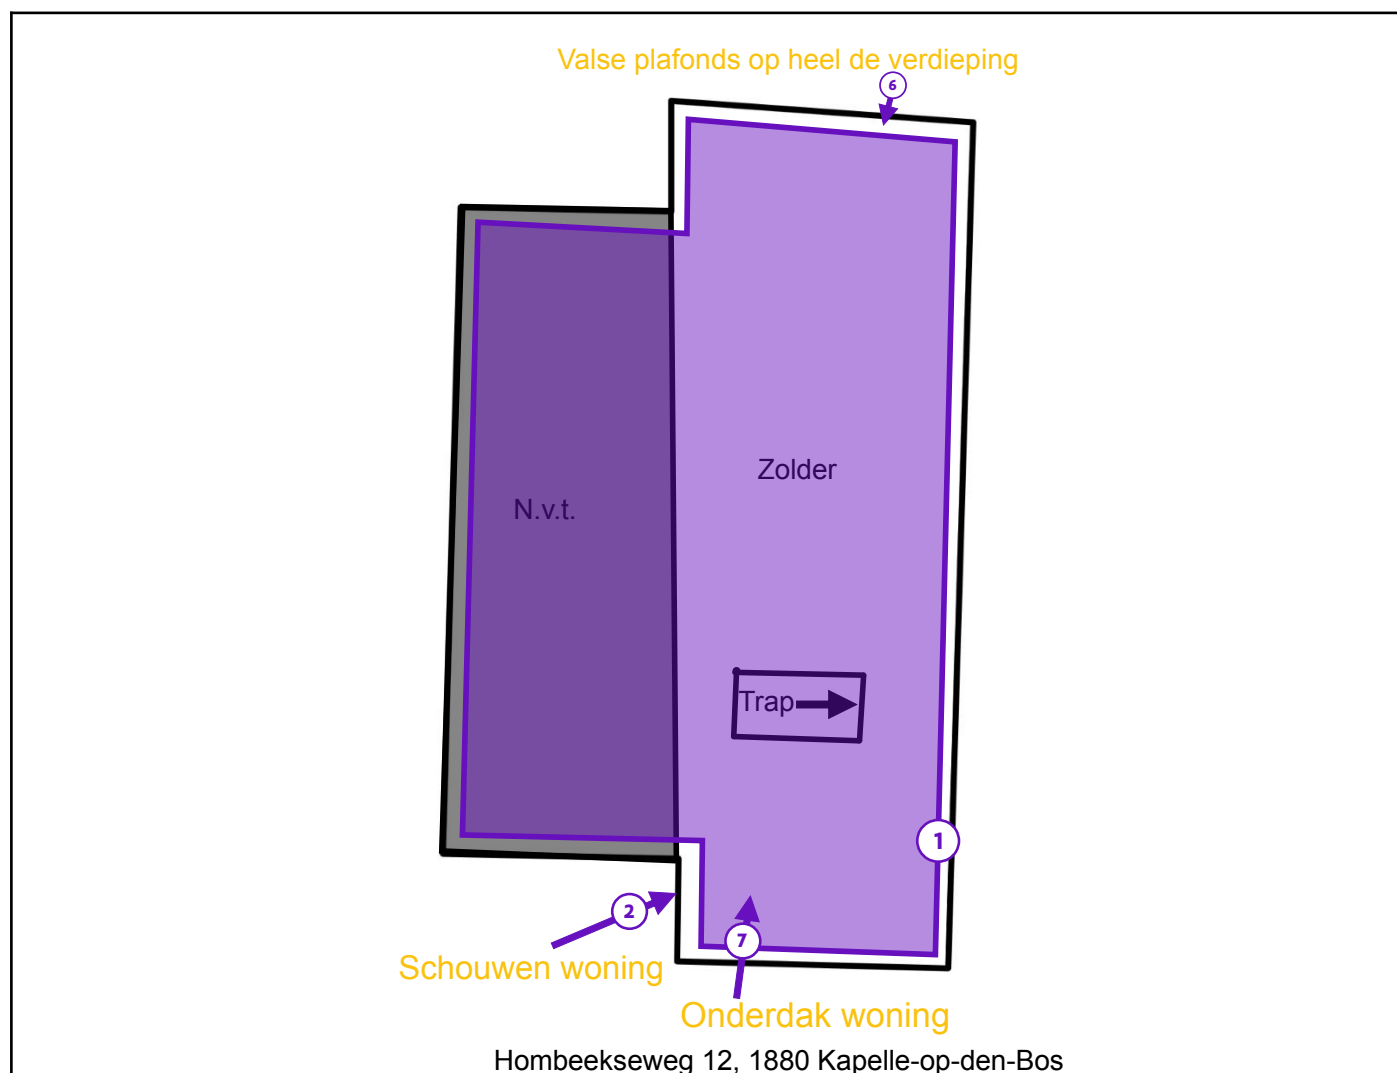
## Plan 1.3: +2

Beschrijving	Type	Actie
1. Onderdak woning beperking	Beperking	-
2. Binnenkant schouwen konden niet gecontroleerd worden	Beperking	-
6. Valse plafonds	Advies	-
7. Onderdak woning	Advies	-

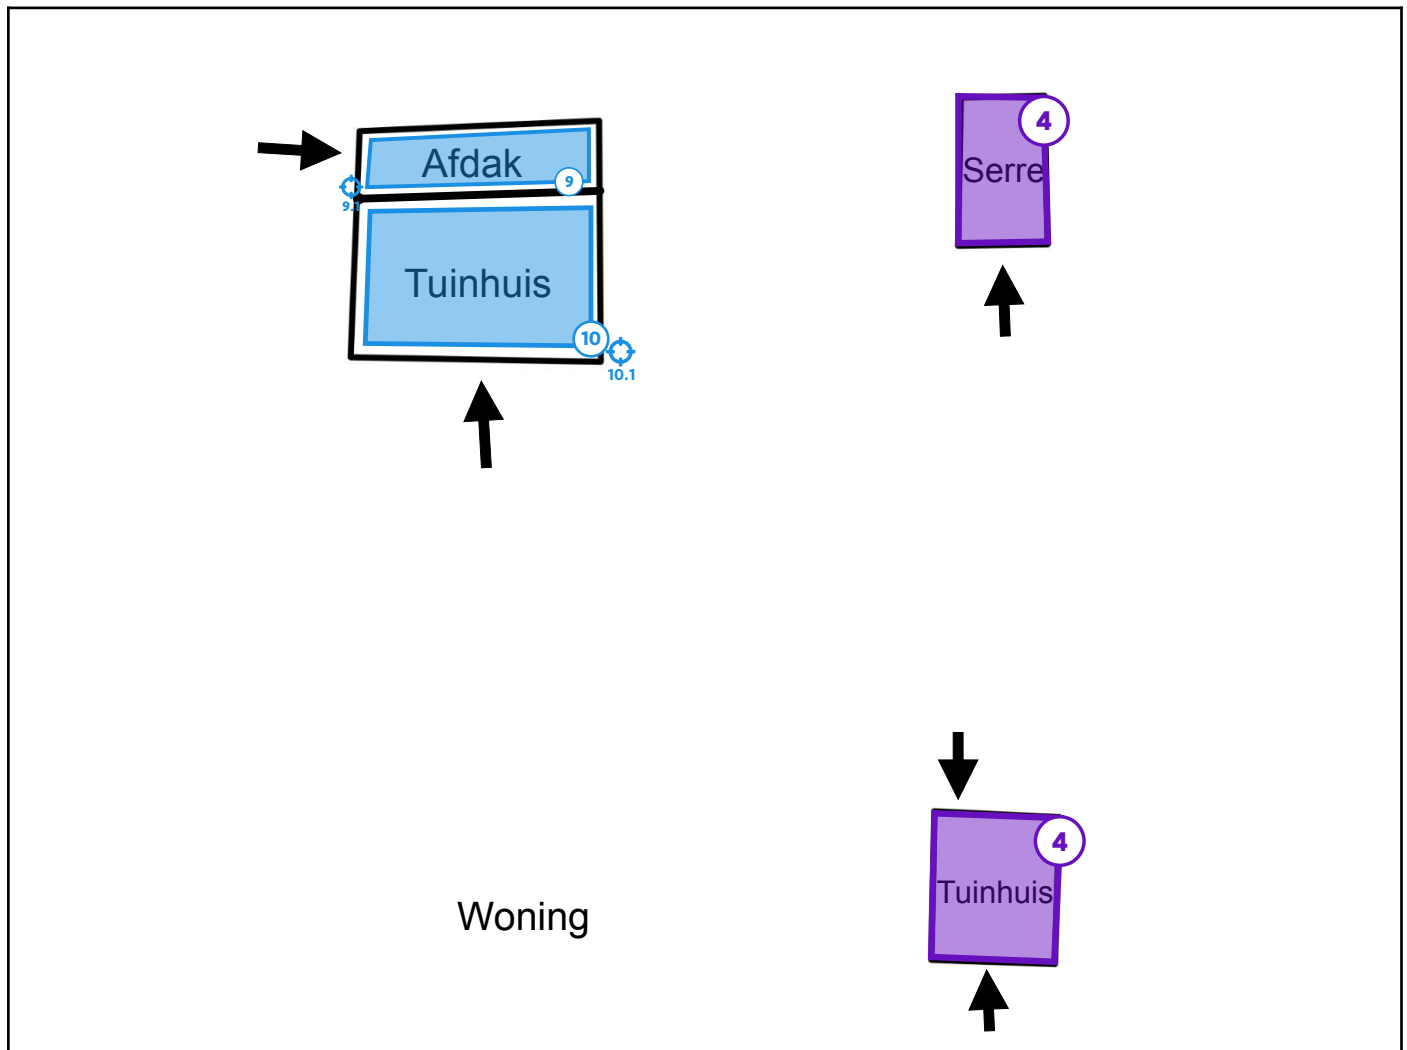
## Plan 2.1: Tuinhuis, serre en tuinhuis plan

Beschrijving	Type	Actie
4. Serre en tuinhuis 2 bevat geen asbestverdachte materialen	Advies	-
9. Bitumen golfplatendak afdak tuinhuis	Geen asbest	-
9.1 Code: A4	Puntmonster	-
10. Roofing dak tuinhuis	Geen asbest	-
10.1 Code: A3	Puntmonster	-
