# Asbestinventarisatetest

Borreweg 4, 9400 Ninove

Attestnummer : 20250522-000265.000

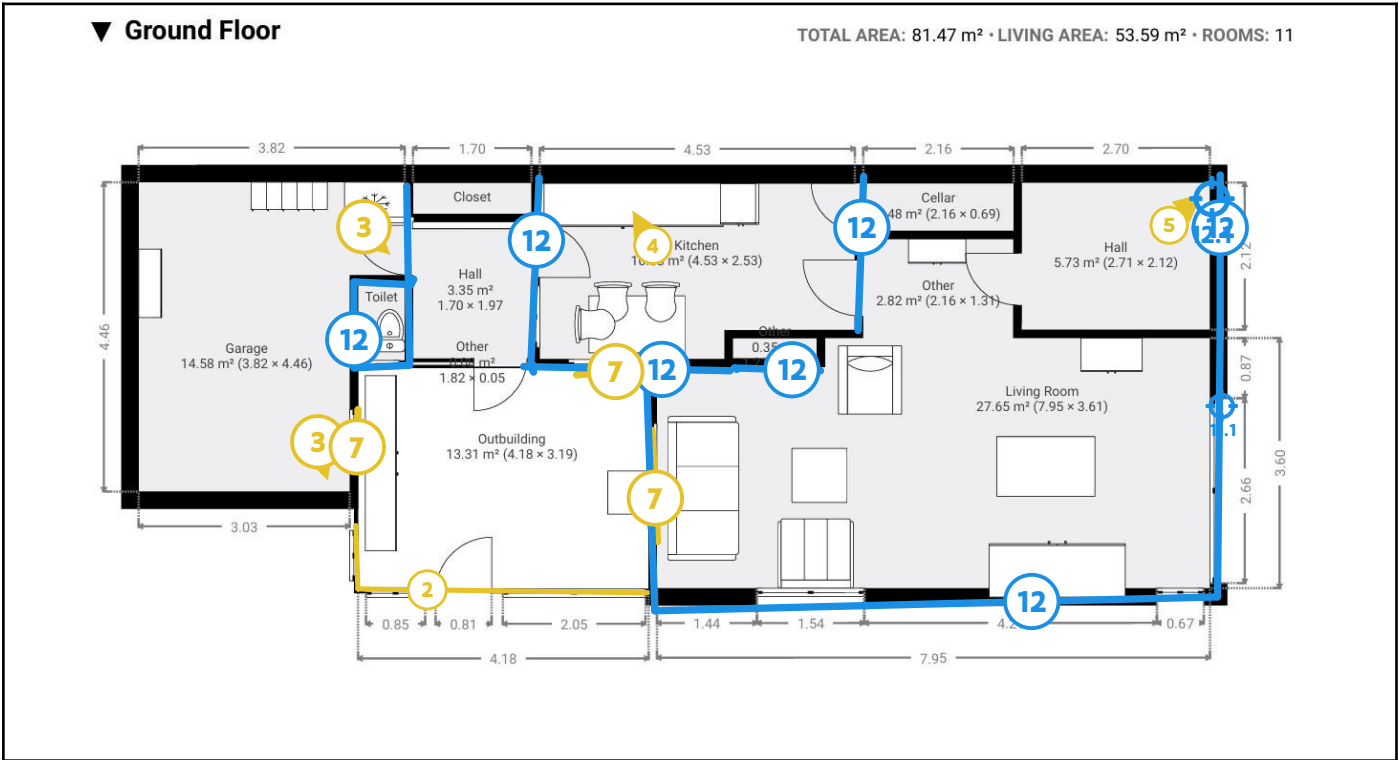
# Plan 1.1: verdiep 0

Beschrijving	Type	Actie
2. Glasal	Asbestmateriaal	Zorgvuldig beheren
3. Bakeliet stopcontact(en) hoeveelheden	Asbestmateriaal	Zorgvuldig beheren
4. Coating spoelbak	Asbestmateriaal	Zorgvuldig beheren
5. Bakeliet tellerkast en zekeringen	Asbestmateriaal	Zorgvuldig beheren
7. Kitramen binnen (tussen glas en profiel)	Asbestmateriaal	Zorgvuldig beheren
11. Kitramen (tussen muur en profiel)	Geen asbest	-
11.1 Code: M03	Puntmonster	-
12. Pleisterwerk muren (hoeveelheden)	Geen asbest	-
12.1 Code: M01	Mengmonster	-

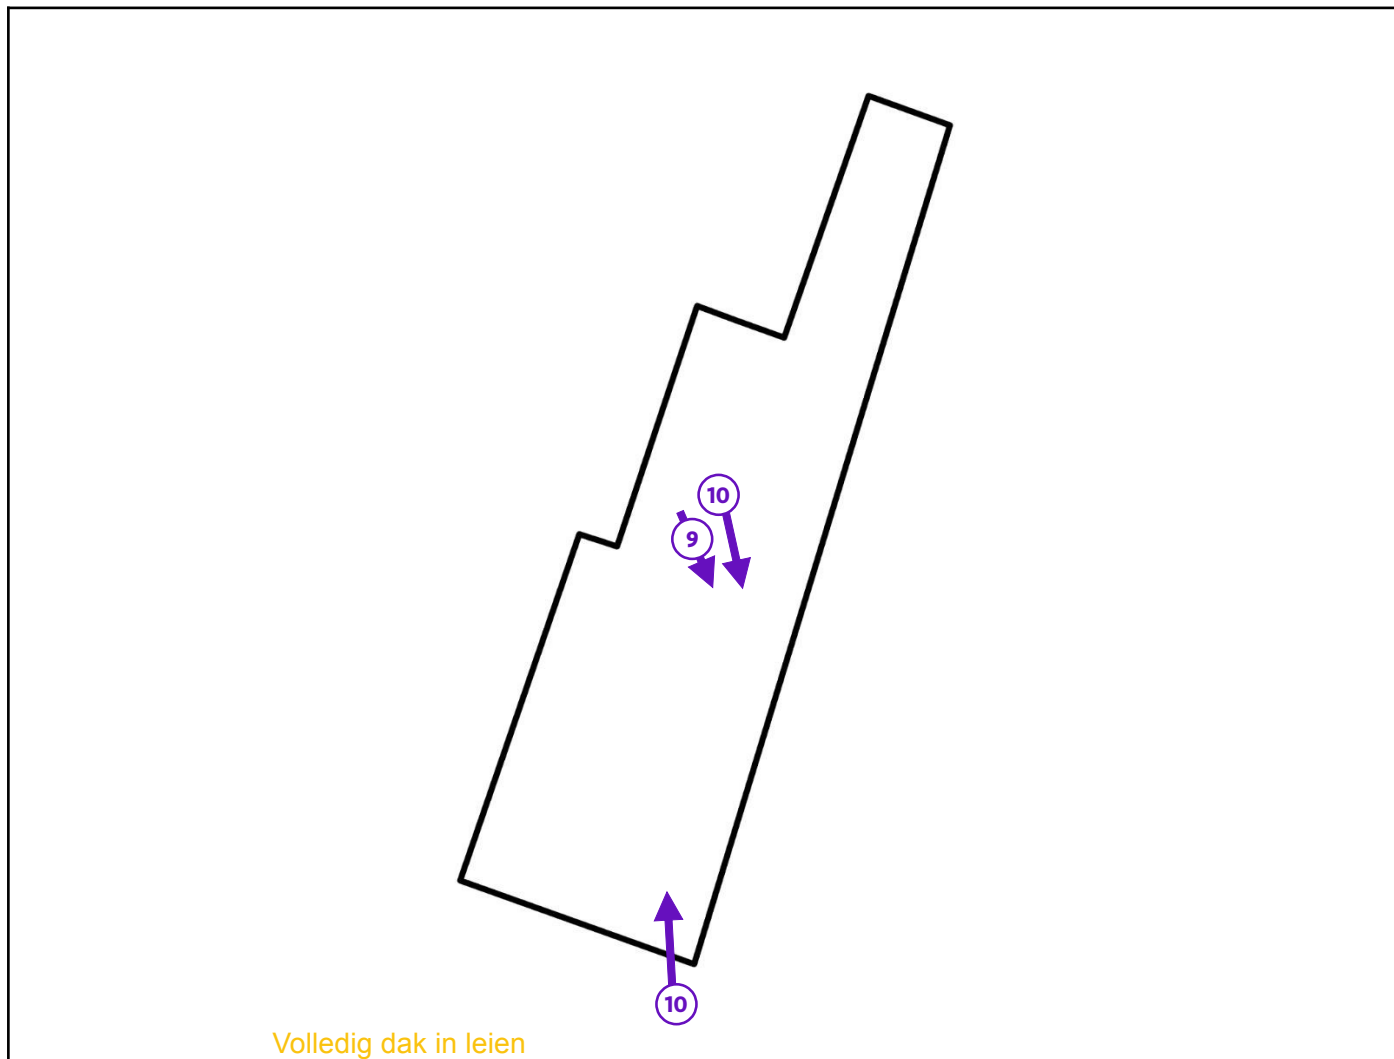
## Plan 1.3: Zolder + dak

Beschrijving	Type	Actie
1. Dak uit Asbestverdachte leien (zonder staalname) HOEVEELHEDEN !	Asbestmateriaal	<a href="#">Verwijderen</a>
9. Schoorsteen rookgaskanaal - beoordeling	Beperking	-
10. Platdak	Beperking	-

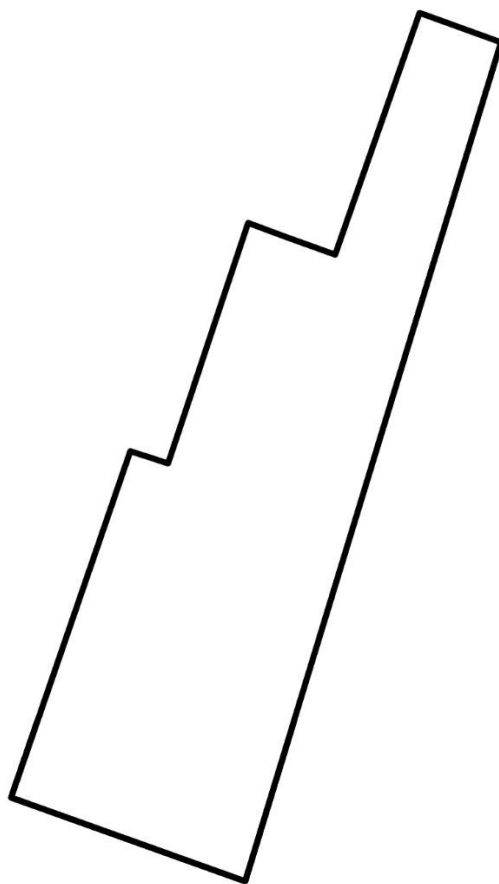
## Plan 1.4: Buitenmuren

Kit tussen muur en profiel aan alle wandopeningen

Kit tussen glas en profiel aan alle wandopeningen

Beschrijving	Type	Actie
8. Kitramen (tussen glas en profiel)	Asbestmateriaal	Zorgvuldig beheren
11. Kitramen (tussen muur en profiel)	Geen asbest	-

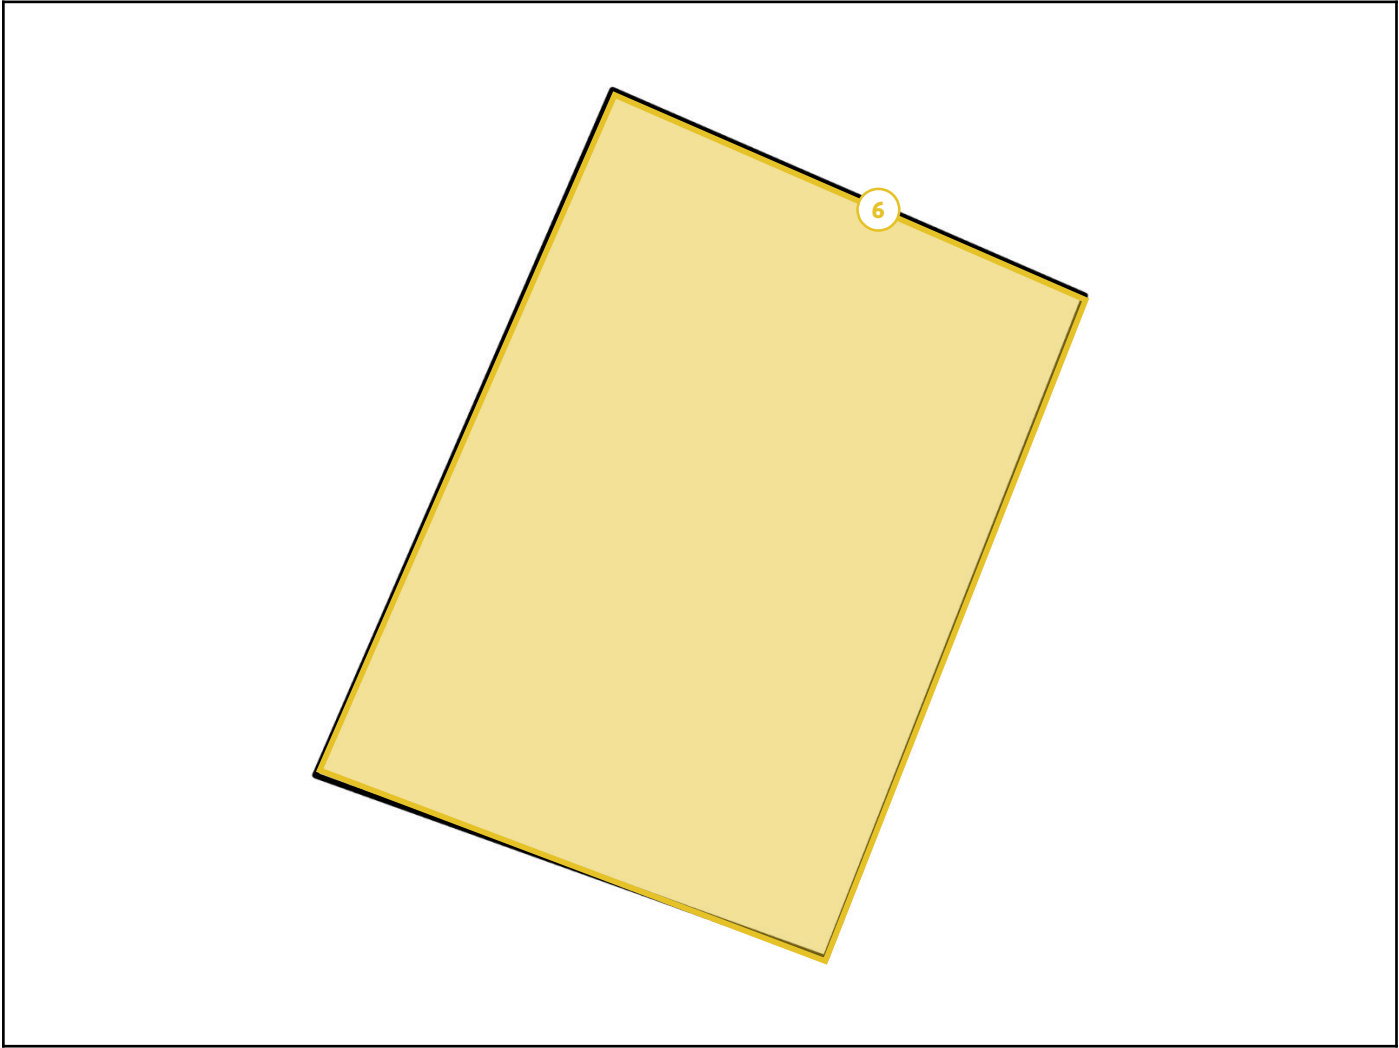
# Plan 3.1: Tuinhuis plan

Beschrijving	Type	Actie
6. Shingles tuinhuis	Asbestmateriaal	Zorgvuldig beheren
