# Asbestinventarisatetest

Gasthuisstraat 137, 9500 Geraardsbergen

Attestnummer : 20240408-000424.000

Uitgegeven op : 08.04.2024

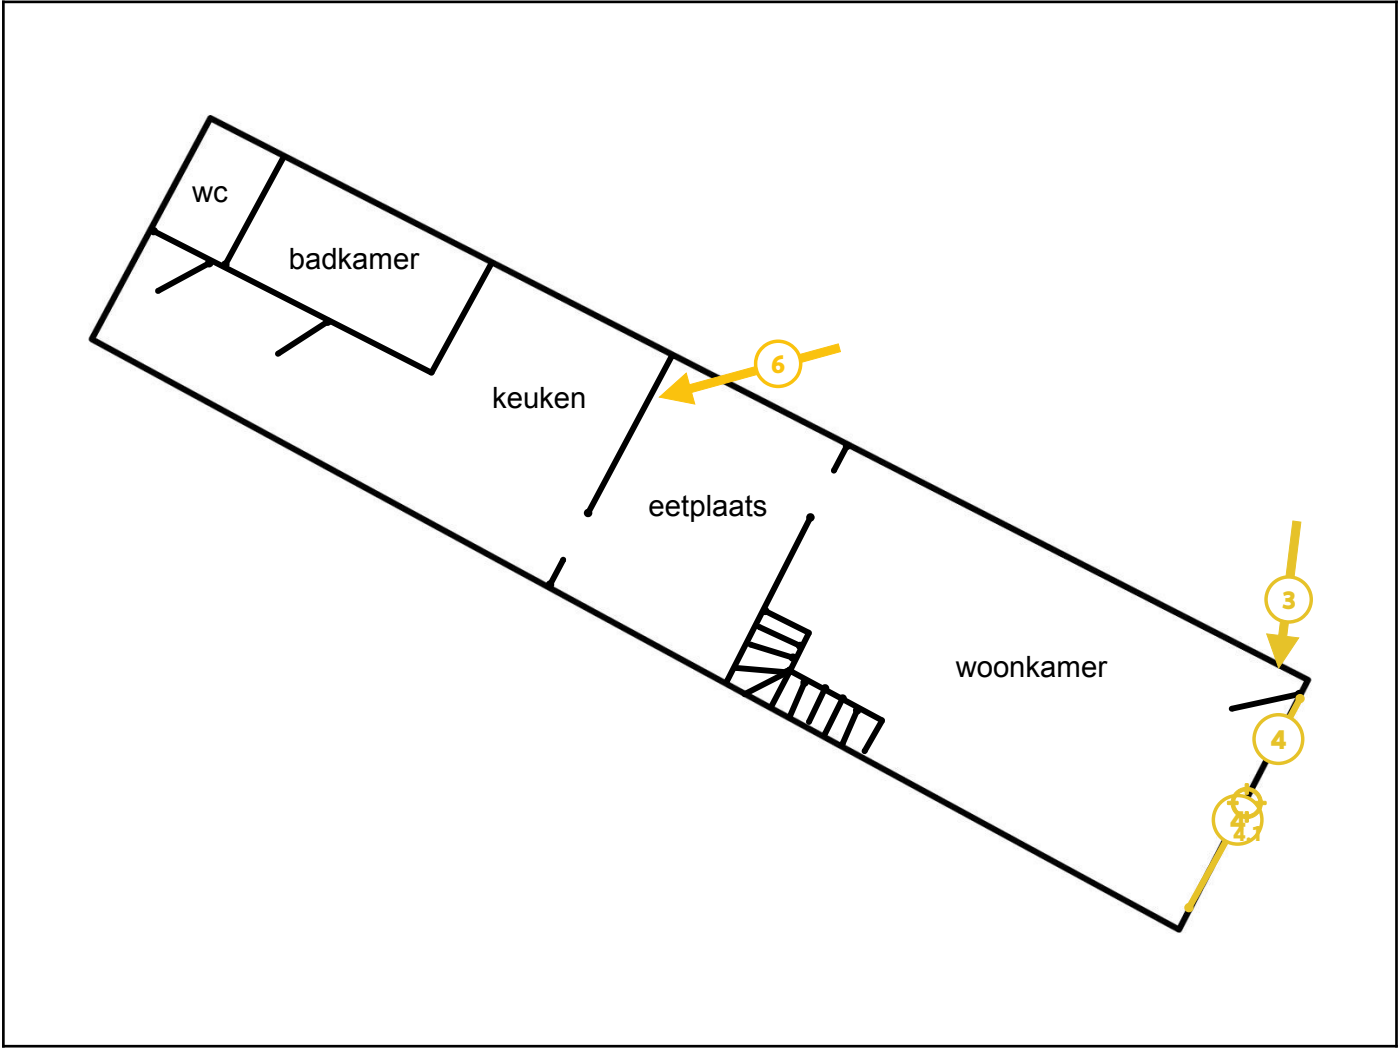
# Plan 1.1: Gelijkvloers plan

Beschrijving	Type	Actie
3. Elektriciteitssteller	Asbestmateriaal	Zorgvuldig beheren
4. Mastiek buitenschrijnwerk	Asbestmateriaal	Zorgvuldig beheren
4.1 Code: 20240402GAS137S1	Puntmonster	-
6. Gaswandketel Vaillant	Uitsluiting	-

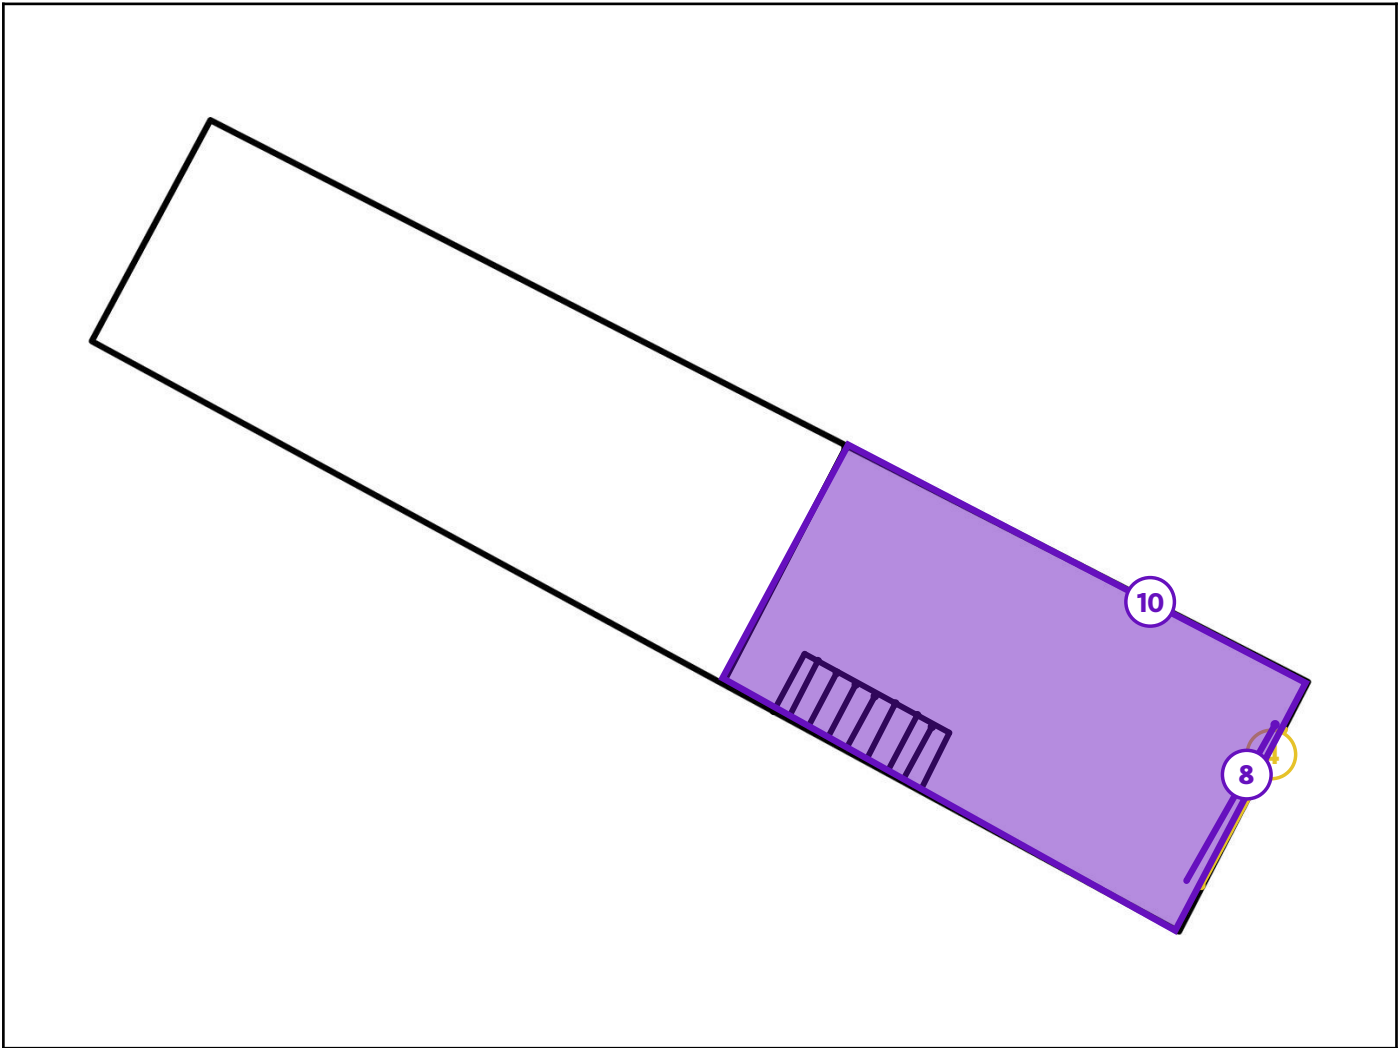
# Plan 1.4: Verdieping plan

Beschrijving	Type	Actie
4. Mastiek buitenschrijnwerk	Asbestmateriaal	Zorgvuldig beheren
8. Vensterbanktabletten binnen	Advies	-
10. Plafondbekleding	Advies	-

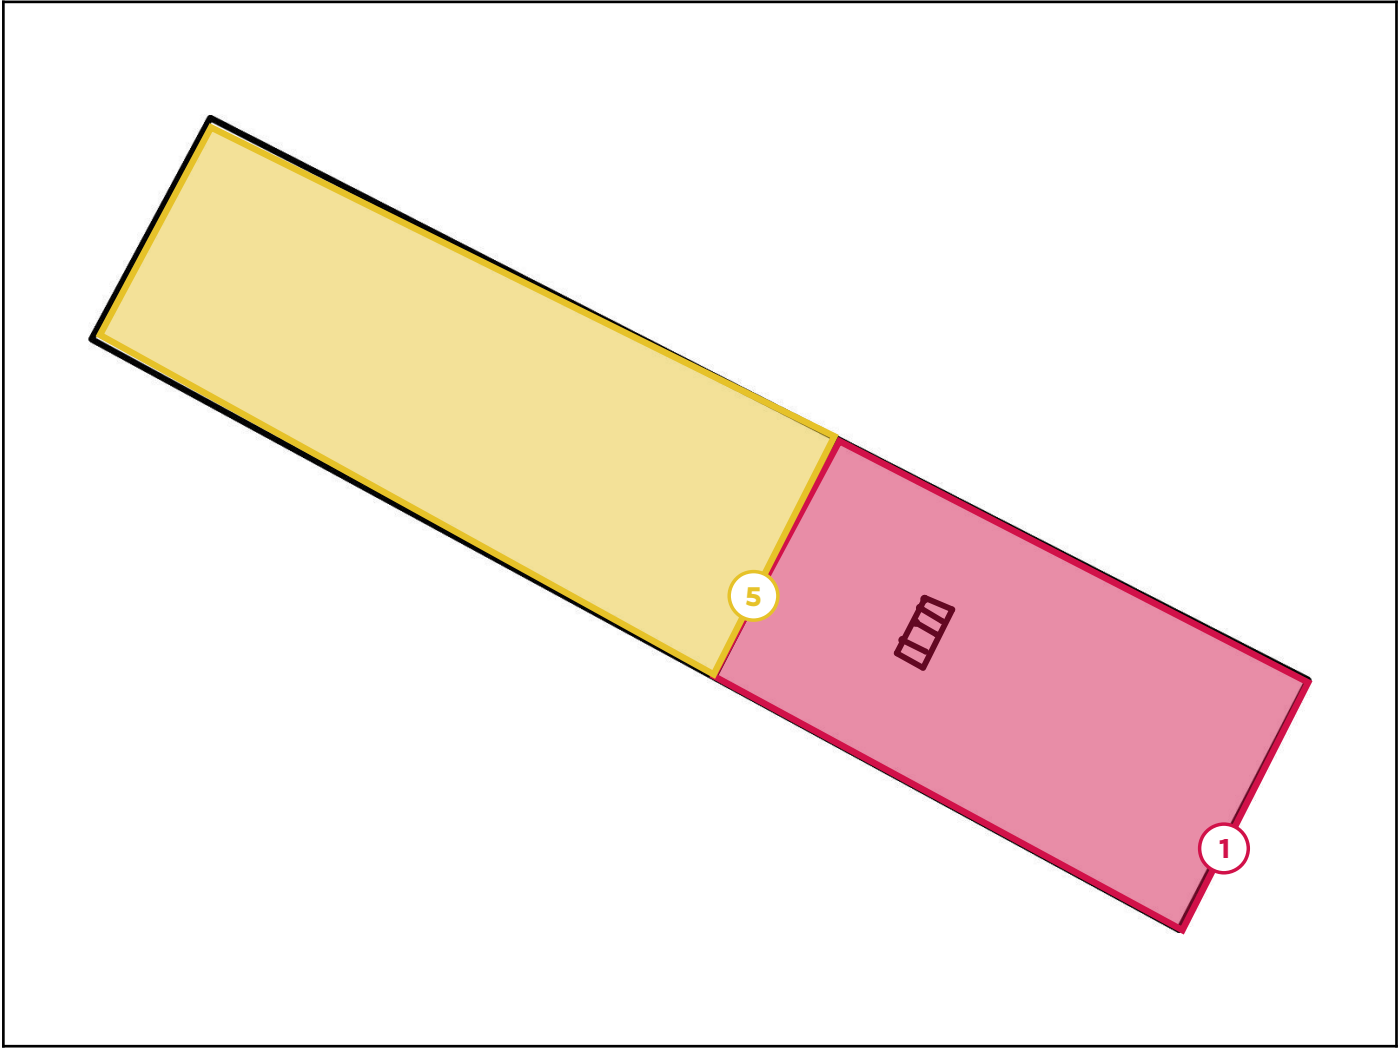
# Plan 1.6: Zolder plan

Beschrijving	Type	Actie
1. Dak in asbestleien	Asbestmateriaal	Dringend verwijderen
5. Dak in roofing	Asbestmateriaal	Zorgvuldig beheren

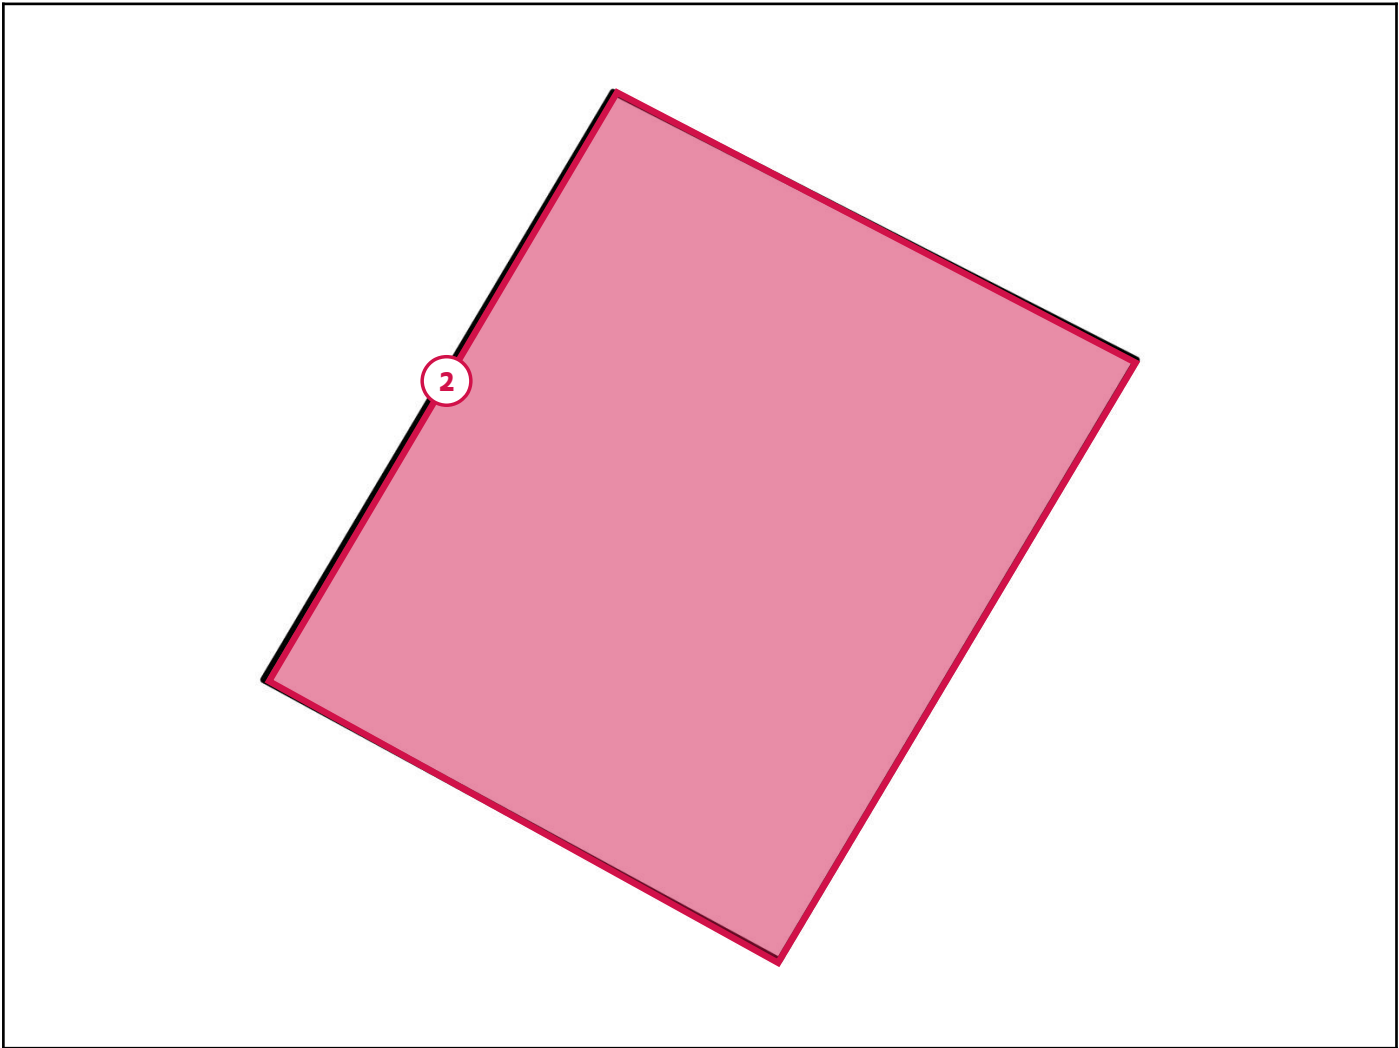
## Plan 2.1: Tuinhuis plan

Beschrijving	Type	Actie
2. Dak in asbestgolfplaten	Asbestmateriaal	Dringend verwijderen
