Asbestinventarisatetest

August Van Doorslaerlaan 17, 1860 Meise

Attestnummer : 20230814-000020.000

Asbestveilig

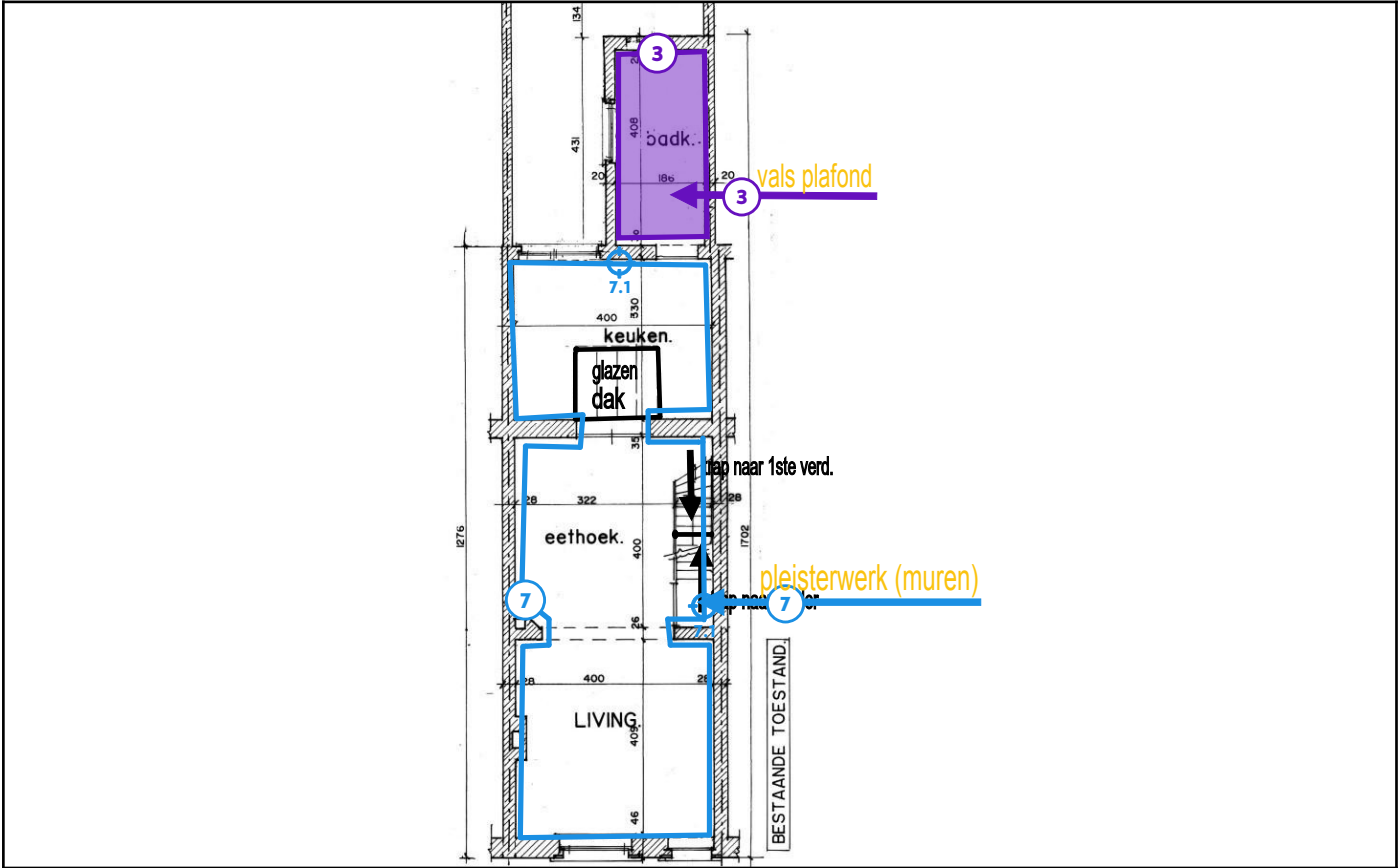
Plan 1.2: GELIJKVLOERS

Beschrijving	Type	Actie
3. VALS PLAFOND (BADKAMER)	Advies	-
7. PLEISTERWERK (MUREN)	Geen asbest	-
7.1 Code: MM01	Mengmonster	-

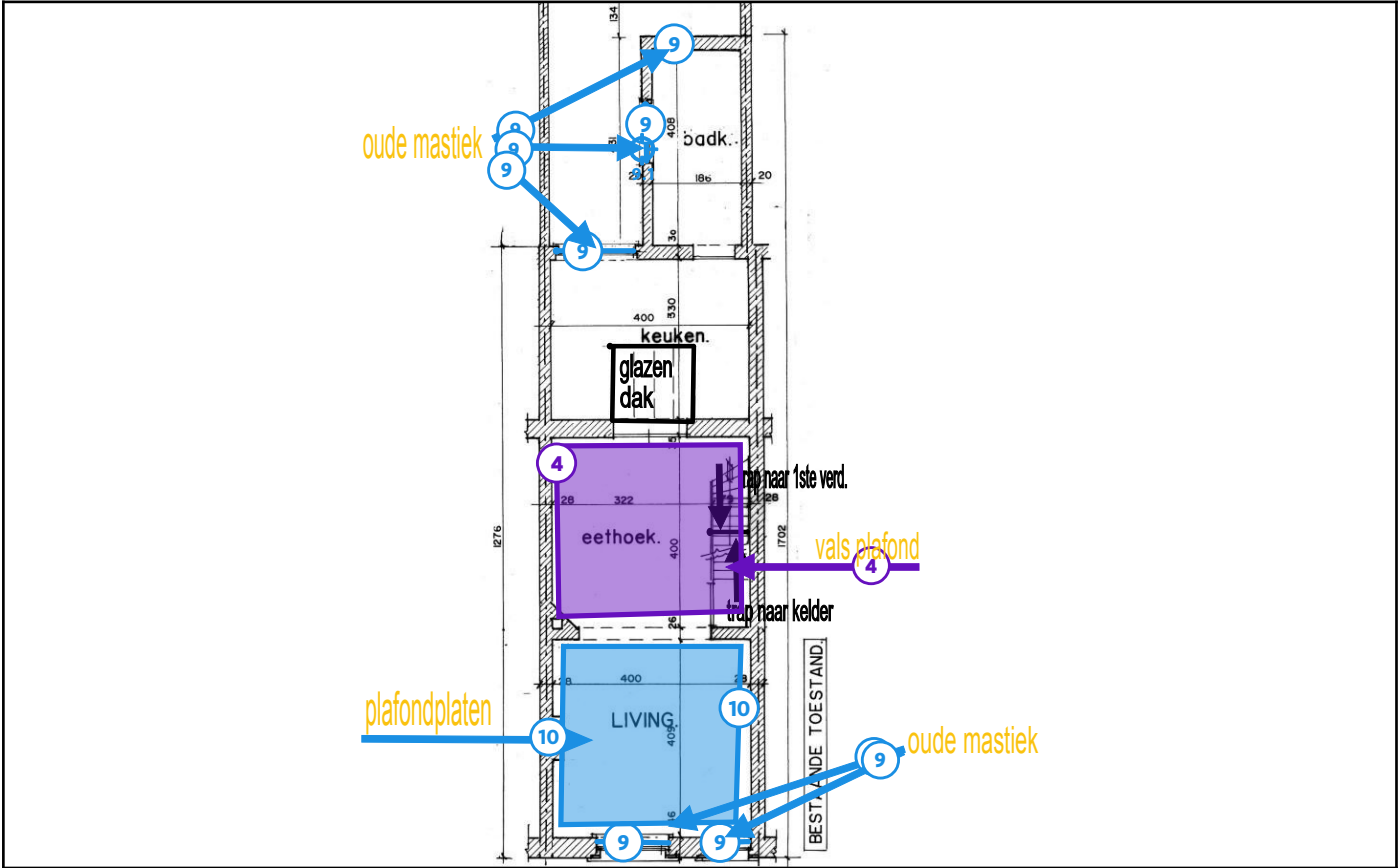
Plan 1.3: GELIJKVLOERS

Beschrijving	Type	Actie
4. VALS PLAFOND (LEEFRUIMTE - HOUT)	Advies	-
9. Mastiek Ramen dueren	Geen asbest	-
9.1 Code: MM02	Mengmonster	-
10. GIPSKARTONPLATEN (GLV - 1ste VERD..)	Geen asbest	-

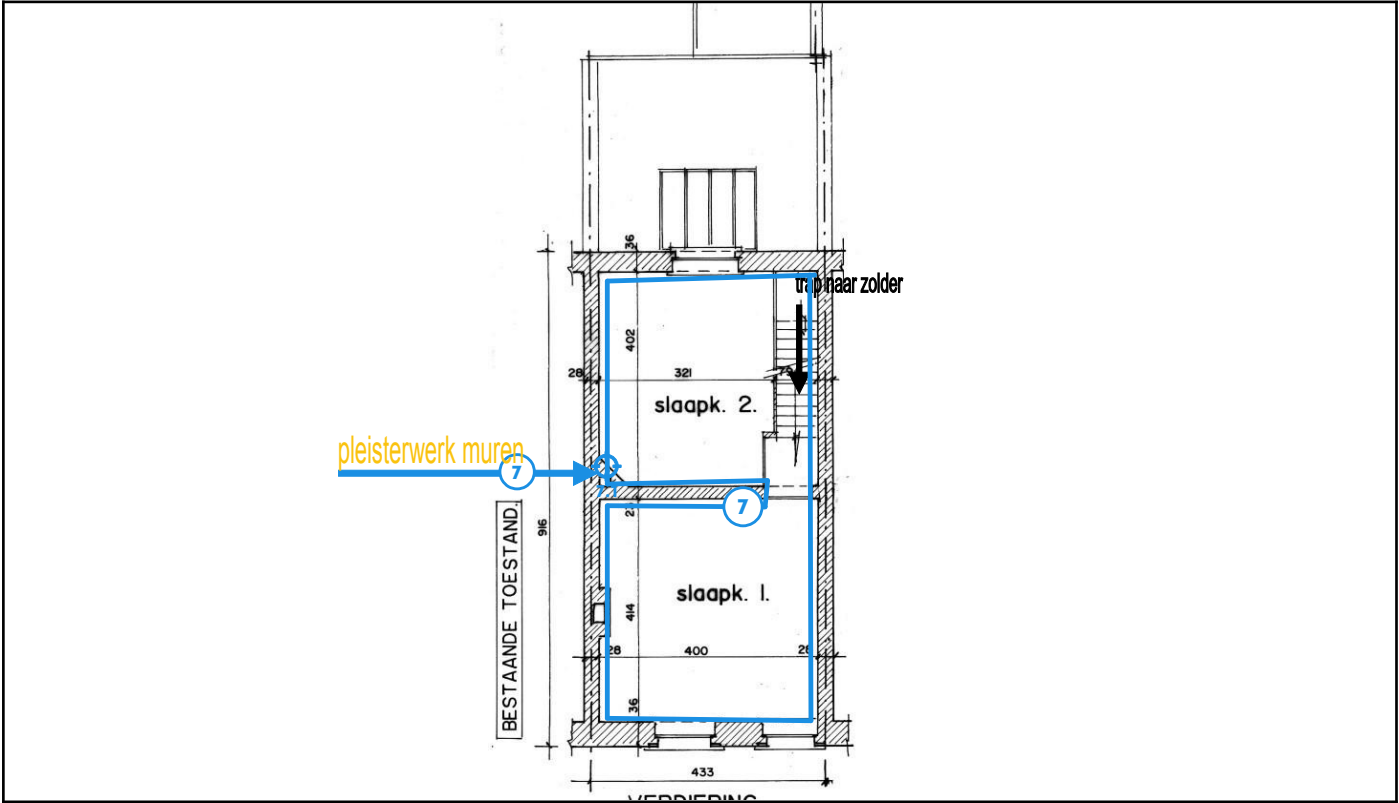
Plan 1.4: 1STE VERDIEPING

Beschrijving	Type	Actie
7. PLEISTERWERK (MUREN)	Geen asbest	-
7.1 Code: MM01	Mengmonster	-

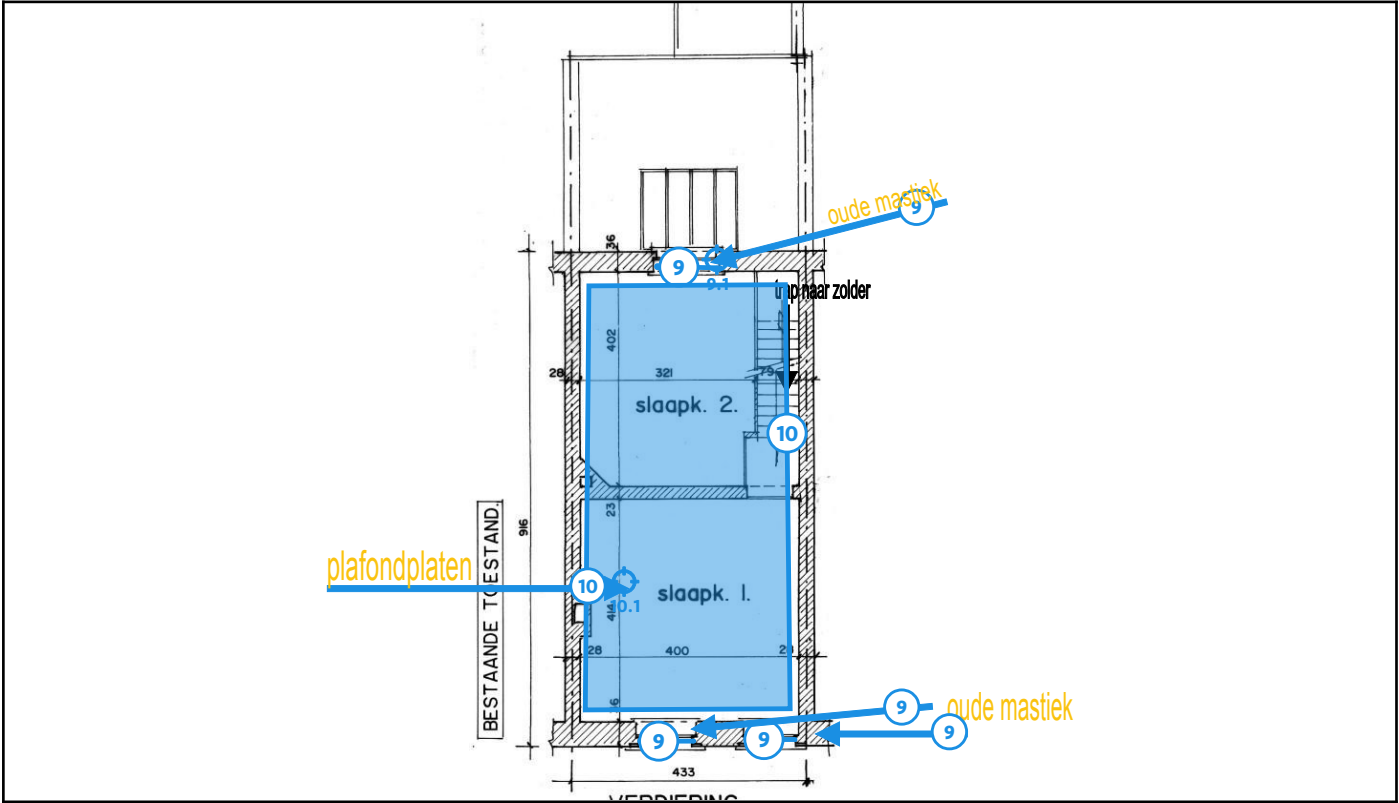
Plan 1.5: 1STE VERDIEPING

Beschrijving	Type	Actie
9. Mastiek Ramen dueren	Geen asbest	-
9.1 Code: MM02	Mengmonster	-
10. GIPSKARTONPLATEN (GLV - 1ste VERD..)	Geen asbest	-
10.1 Code: MM03	Puntmonster	-

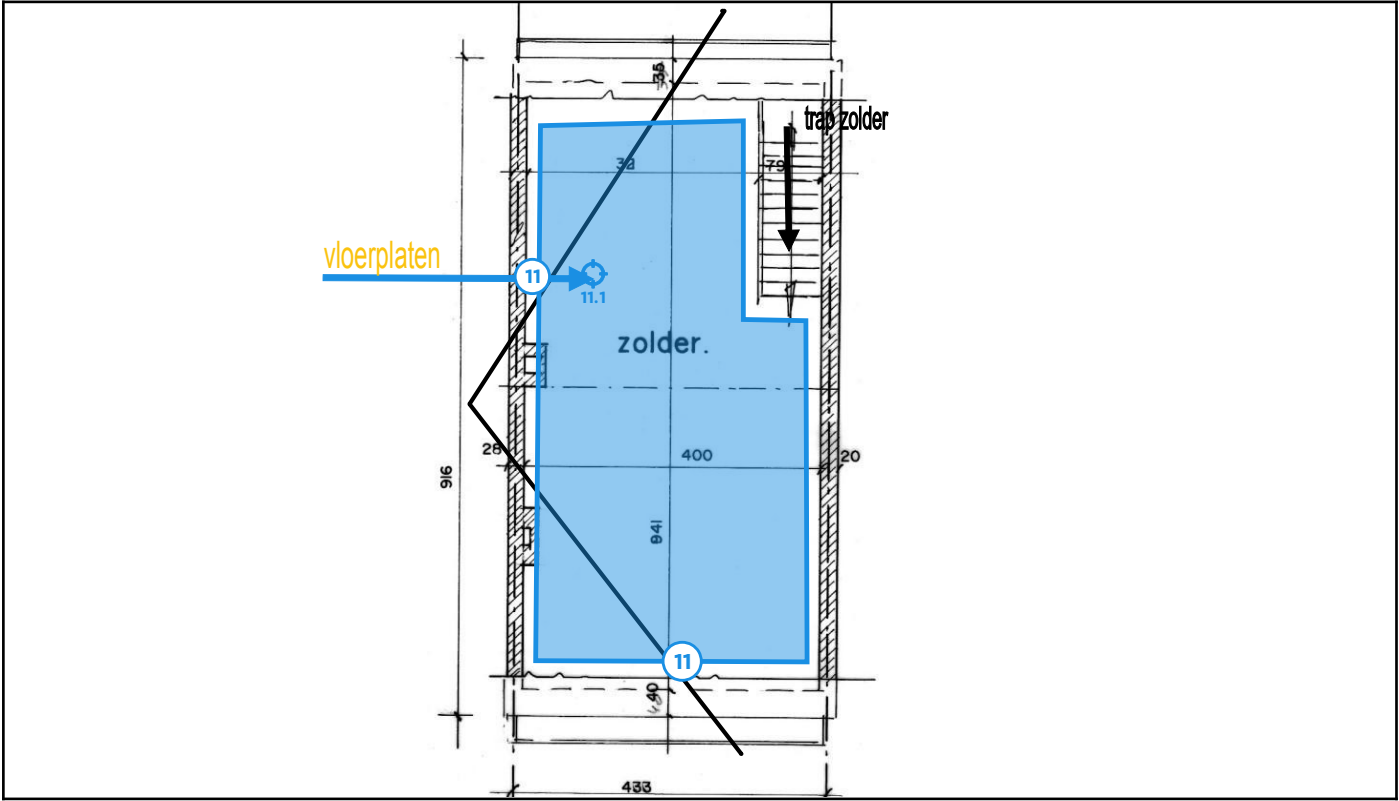
Plan 1.6: ZOLDER

Beschrijving	Type	Actie
11. VLOERPLATEN ZOLDER	Geen asbest	-
11.1 Code: MM06	Puntmonster	-

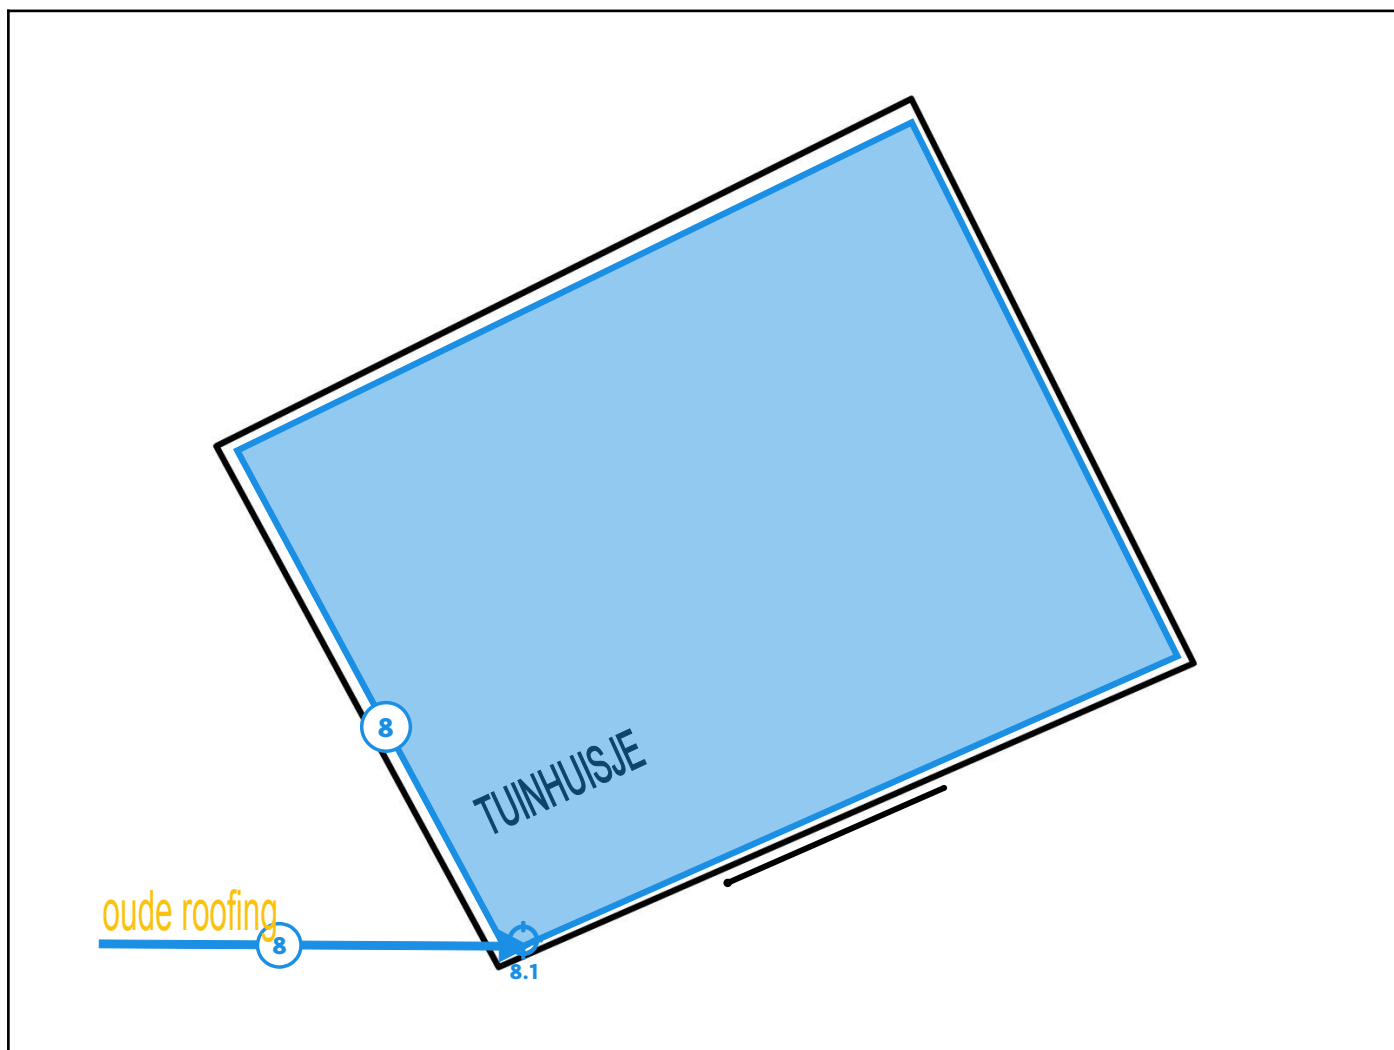
Plan 2.1: TUINHUISJE

Beschrijving	Type	Actie
8. BITUMEN tuinhuis	Geen asbest	-
8.1 Code: MM04	Puntmonster	-
