Asbestinventarisat attest

Pedestraat 19, 1602 Sint-Pieters-Leeuw

Attestnummer : 20250707-000337.000

Uitgegeven op : 07.07.2025

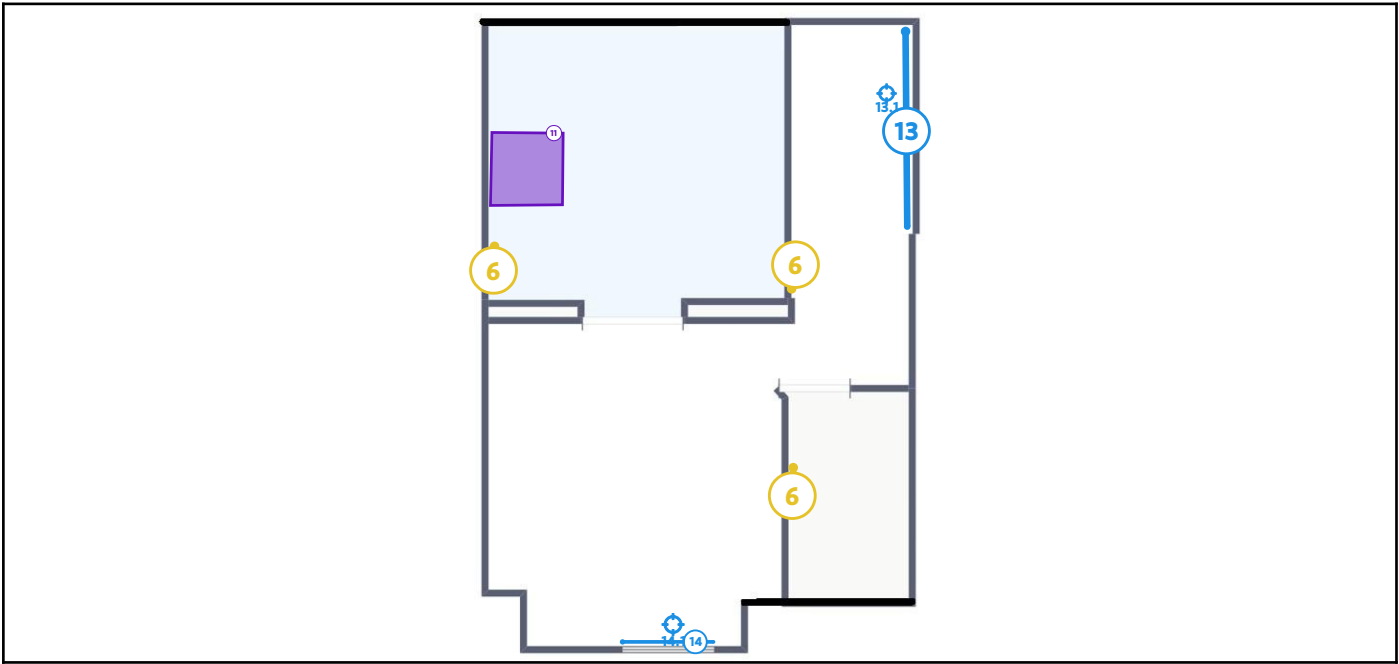
Plan 1.1: Kelder

Beschrijving	Type	Actie
6. Elektrisch materiaal	Asbestmateriaal	Zorgvuldig beheren
11. Afdichting verwarmingsketel	Advies	-
13. Pleisterwerk muren	Geen asbest	-
13.1 Code: 6904	Mengmonster	-
14. Afdichting ramen kelder	Geen asbest	-
14.1 Code: 6910	Puntmonster	-

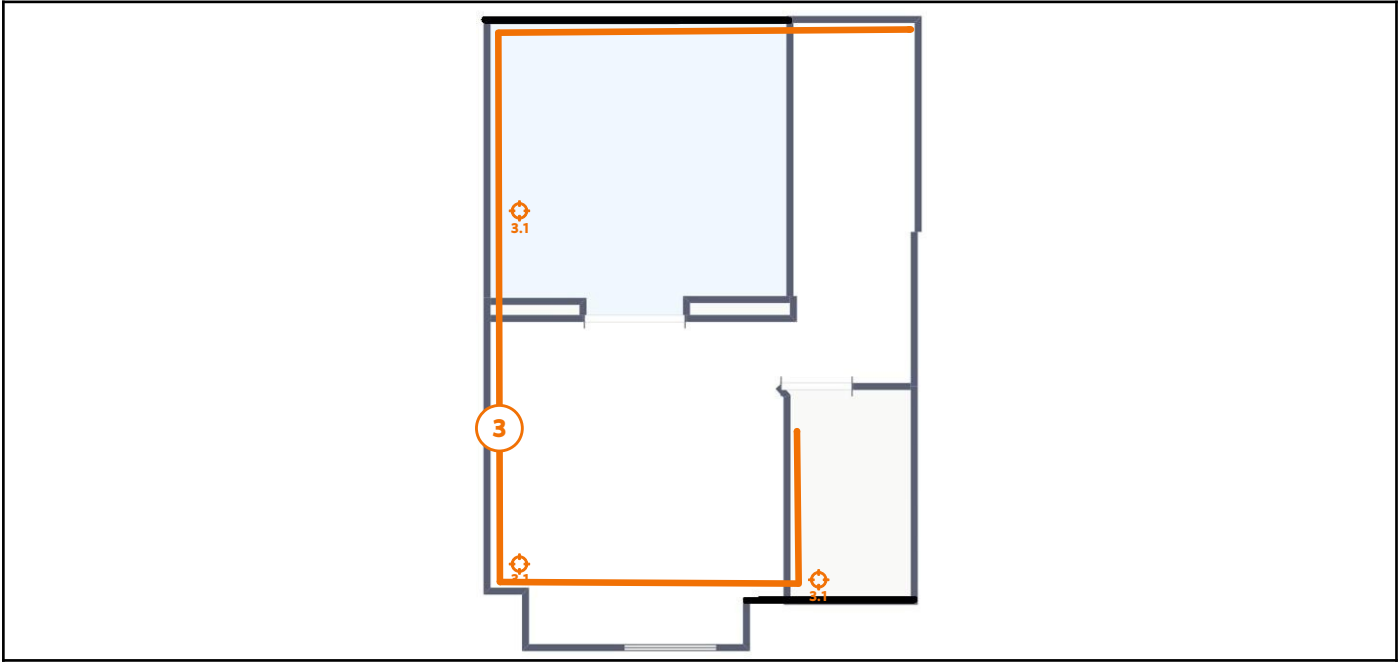
Plan 1.2: Kelder

Beschrijving	Type	Actie
3. Thermische buisisolatie	Asbestmateriaal	Verwijderen
3.1 Code: 6913	Mengmonster	-

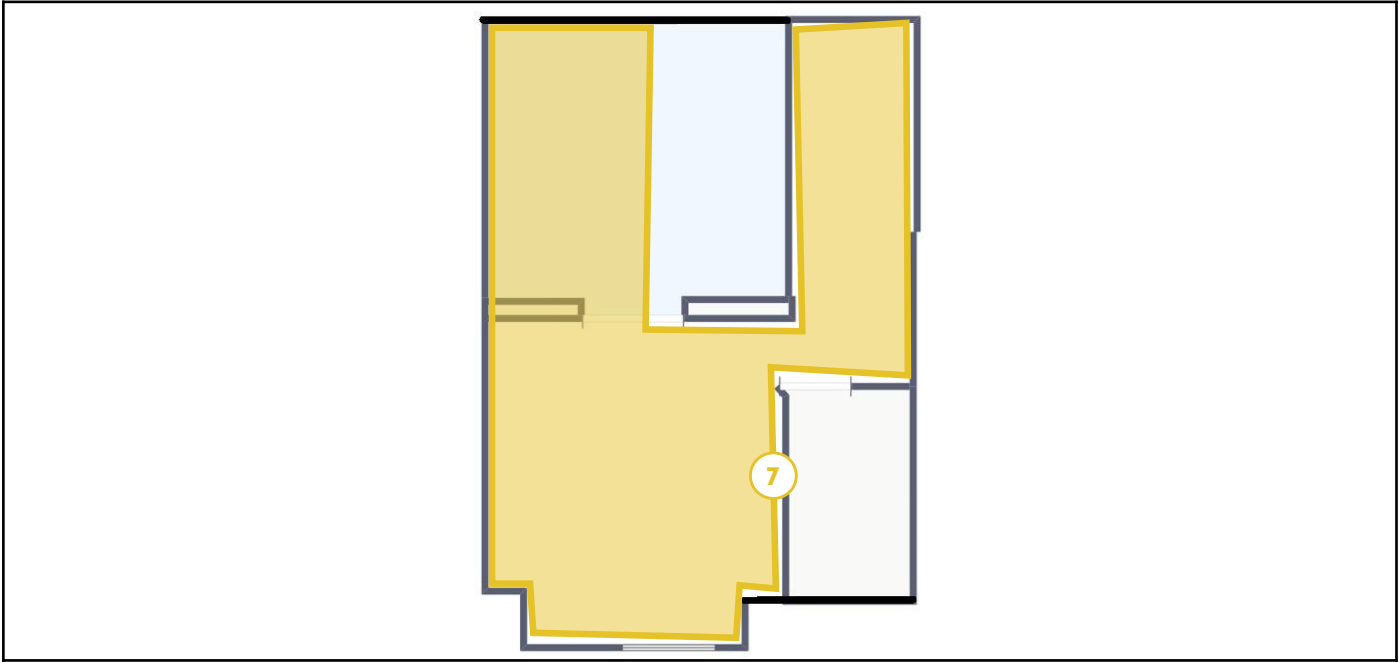
Plan 1.3: Kelder

Beschrijving	Type	Actie
7. Vloertegels	Asbestmateriaal	Zorgvuldig beheren

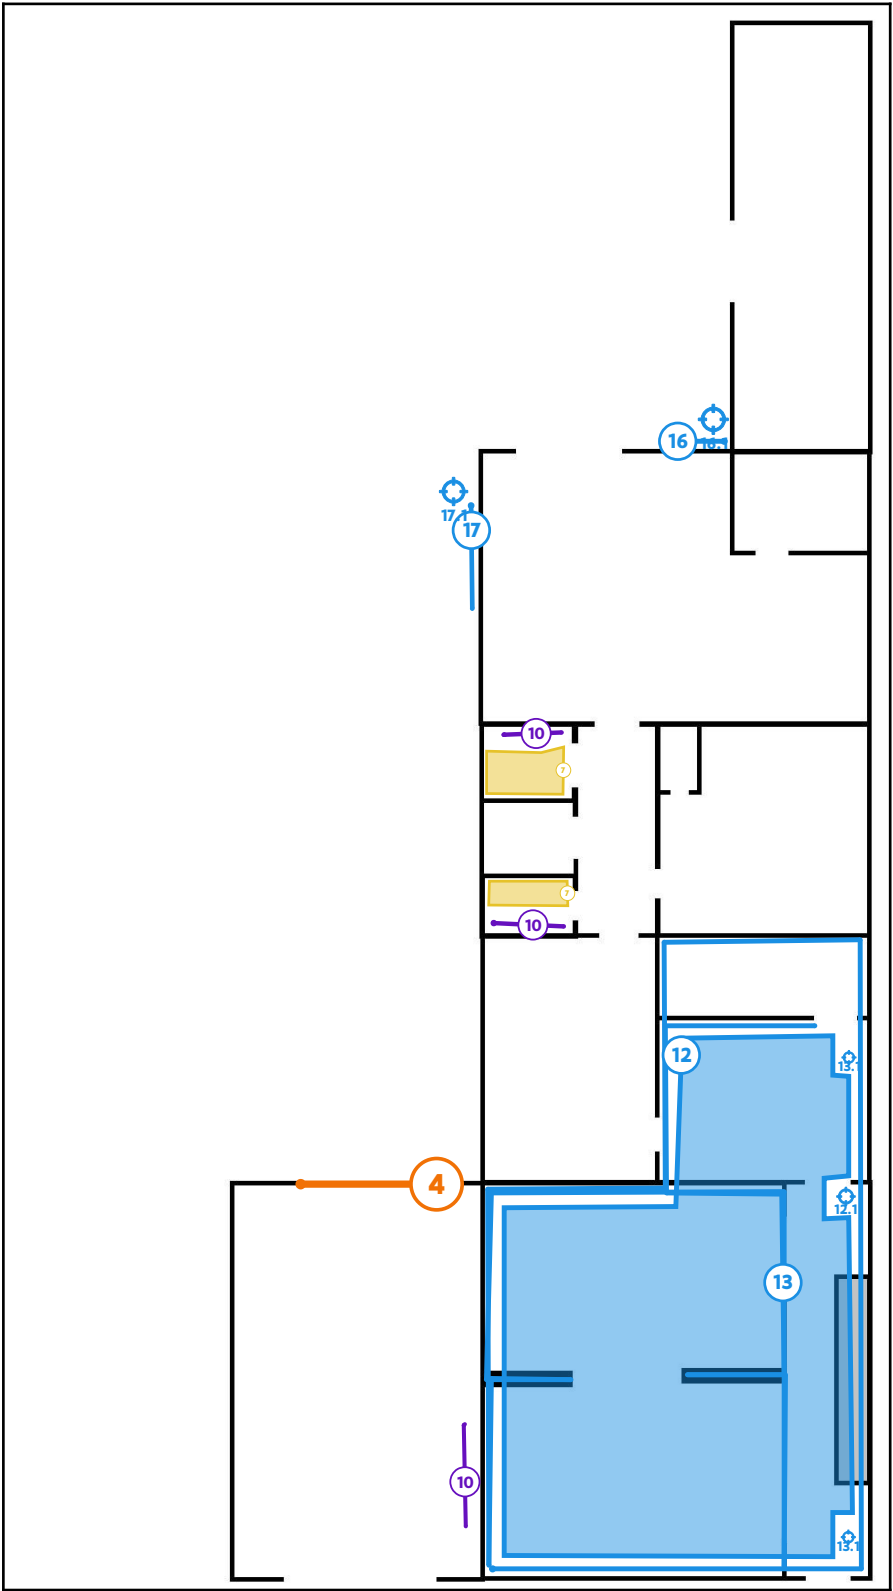
Plan 1.4: Gelijkvloers

4. Garagepoort	Asbestmateriaal	Verwijderen
7. Vloertegels	Asbestmateriaal	Zorgvuldig beheren
10. Afdichting verwarmingen	Advies	-
12. Pleisterwerk plafonds	Geen asbest	-
12.1 Code: 6905	Mengmonster	-
13. Pleisterwerk muren	Geen asbest	-
13.1 Code: 6904	Mengmonster	-
16. Afdichting ramen tuinhuis	Geen asbest	-
16.1 Code: 6909	Puntmonster	-
17. Afdichting ramen schuur	Geen asbest	-
17.1 Code: 6908	Puntmonster	-

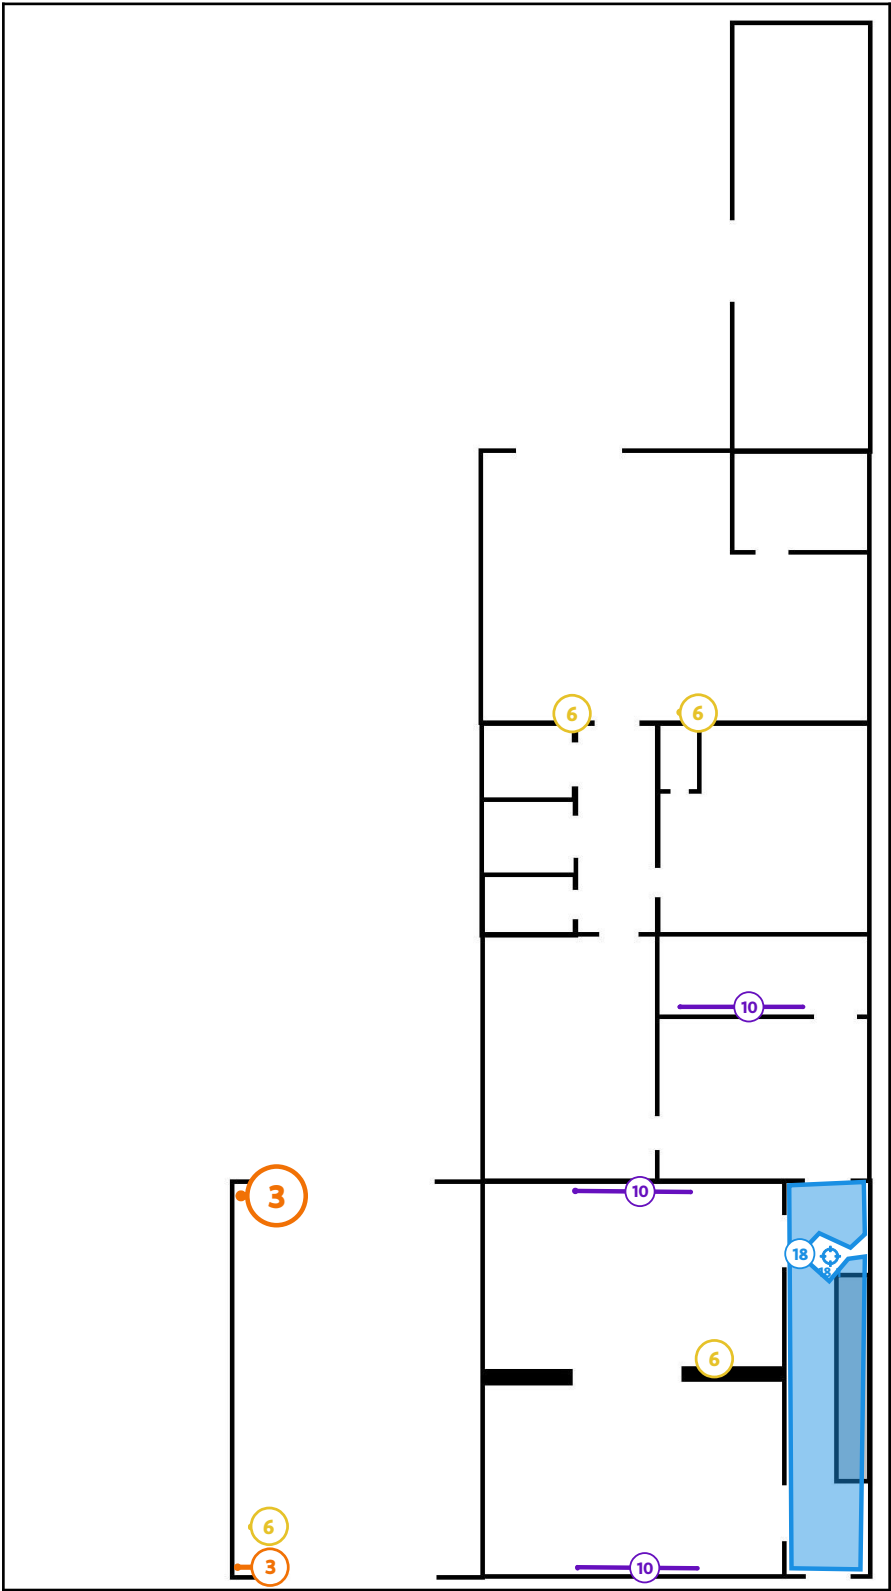
Plan 1.5: Gelijkvloers

3. Thermische buisisolatie	Asbestmateriaal	Verwijderen
6. Elektrisch materiaal	Asbestmateriaal	Zorgvuldig beheren
10. Afdichting verwarmingen	Advies	-
18. Vinylvloerbekleding gelijkvloers	Geen asbest	-
18.1 Code: 6906	Puntmonster	-

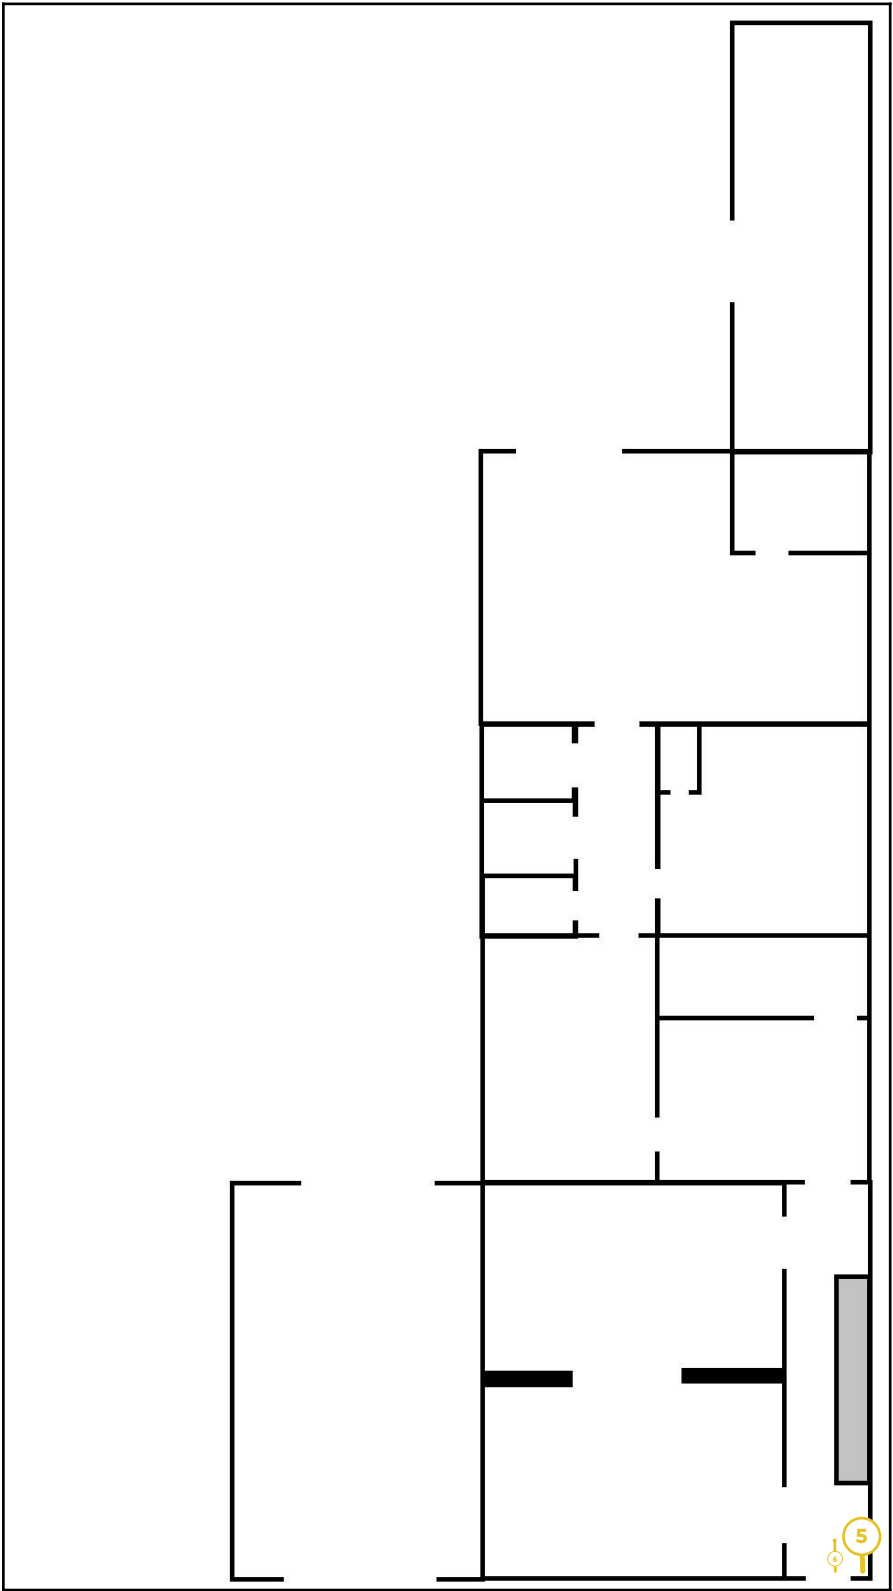
Plan 1.6: Gelijkvloers

5. Ophangingsplaat elektrische installatie	Asbestmateriaal	Zorgvuldig beheren
6. Elektrisch materiaal	Asbestmateriaal	Zorgvuldig beheren

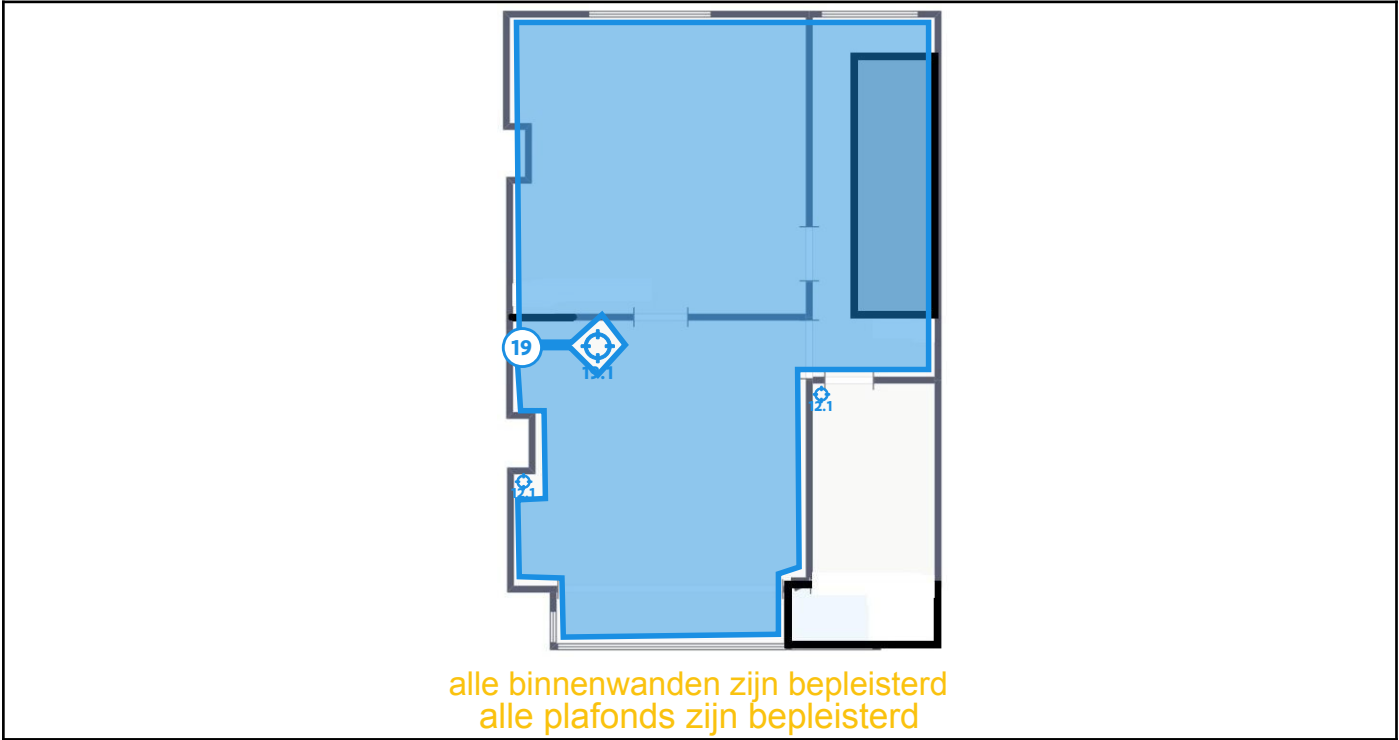
Plan 1.7: 1ste verdiep

Beschrijving	Type	Actie
12. Pleisterwerk plafonds	Geen asbest	-
12.1 Code: 6905	Mengmonster	-
13. Pleisterwerk muren	Geen asbest	-
19. Vinyltegls 1ste verdiep	Geen asbest	-
19.1 Code: 6907	Puntmonster	-

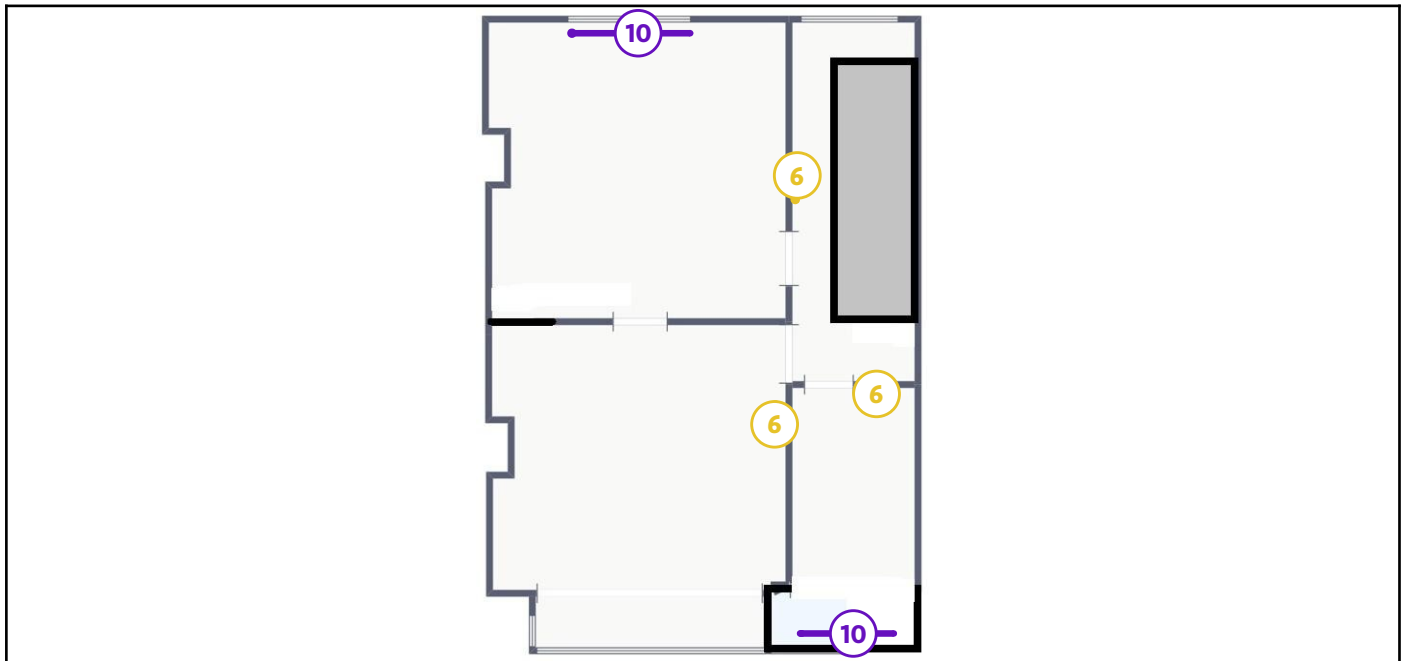
Plan 1.8: 1ste verdiep

Beschrijving	Type	Actie
6. Elektrisch materiaal	Asbestmateriaal	Zorgvuldig beheren
10. Afdichting verwarmingen	Advies	-

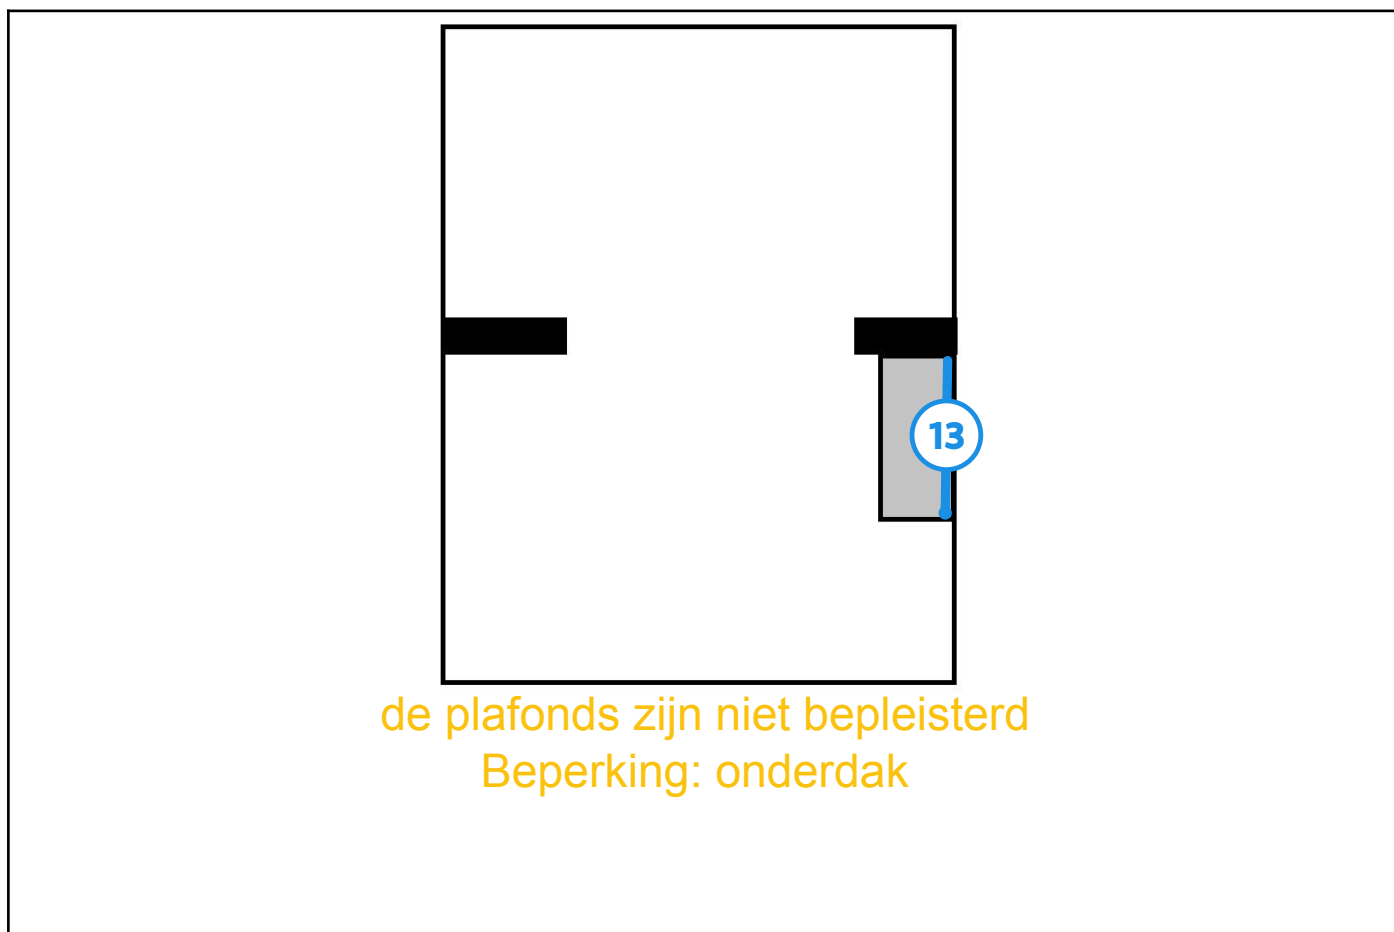
Plan 1.9: Zolder

Beschrijving	Type	Actie
9. Onderdak	Beperking	-
12. Pleisterwerk plafonds	Geen asbest	-
13. Pleisterwerk muren	Geen asbest	-

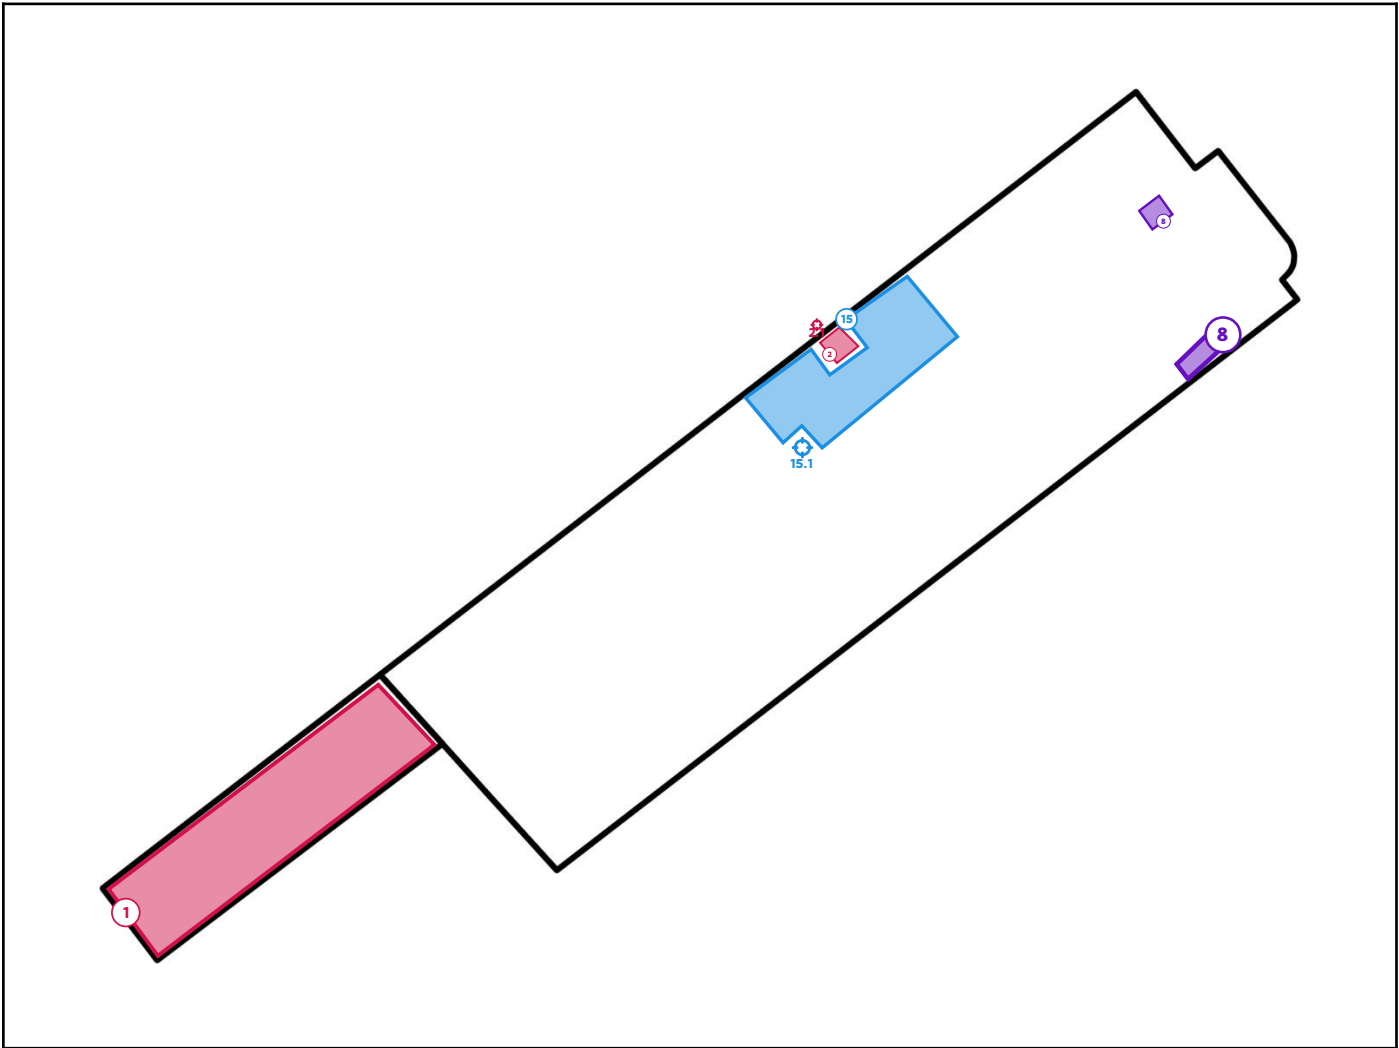
Plan 1.10: Bovenaanzicht

Beschrijving	Type	Actie
1. Golfplaten dak tuinhuis	Asbestmateriaal	Dringend verwijderen
2. Schouwpijp	Asbestmateriaal	Dringend verwijderen
2.1 Code: 6911	Puntmonster	-
8. Gemetselde schouwen	Beperking	-
15. Roofing plat dak	Geen asbest	-
15.1 Code: 6912	Puntmonster	-
