# Asbestinventarisatetest

Turnhoutsebaan 147/607, 2140 Antwerpen

Attestnummer : 20250430-000231.000

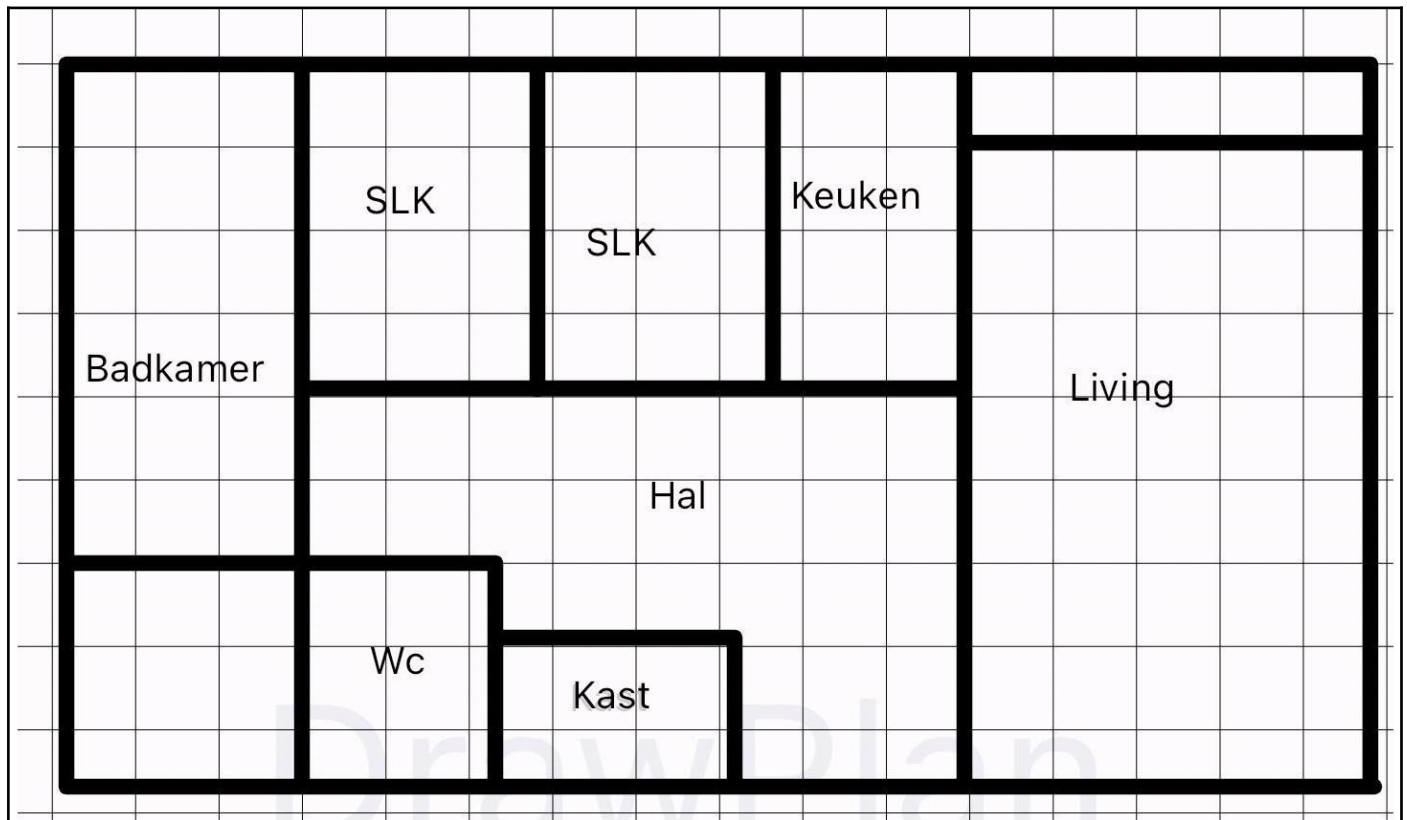
## Plan 1.3: 607

Beschrijving	Type	Actie
2. Bakeliet toep.(schakelaars-stopcontact.-verdeel dozen-radiatorknoppen.	Asbestmateriaal	Zorgvuldig beheren
5. Muurpleister	Geen asbest	-
5.1 Code: plm	Mengmonster	-
6. Stopverf.	Geen asbest	-
6.1 Code: Stopverf	Puntmonster	-
7. Plafondpleister.	Geen asbest	-
7.1 Code: plpl	Mengmonster	-
