# Asbestinventarisatetest

Mechelsesteenweg 81, 2220 Heist-op-den-Berg

Attestnummer : 20250521-000389.000

**Niet-asbestveilig**

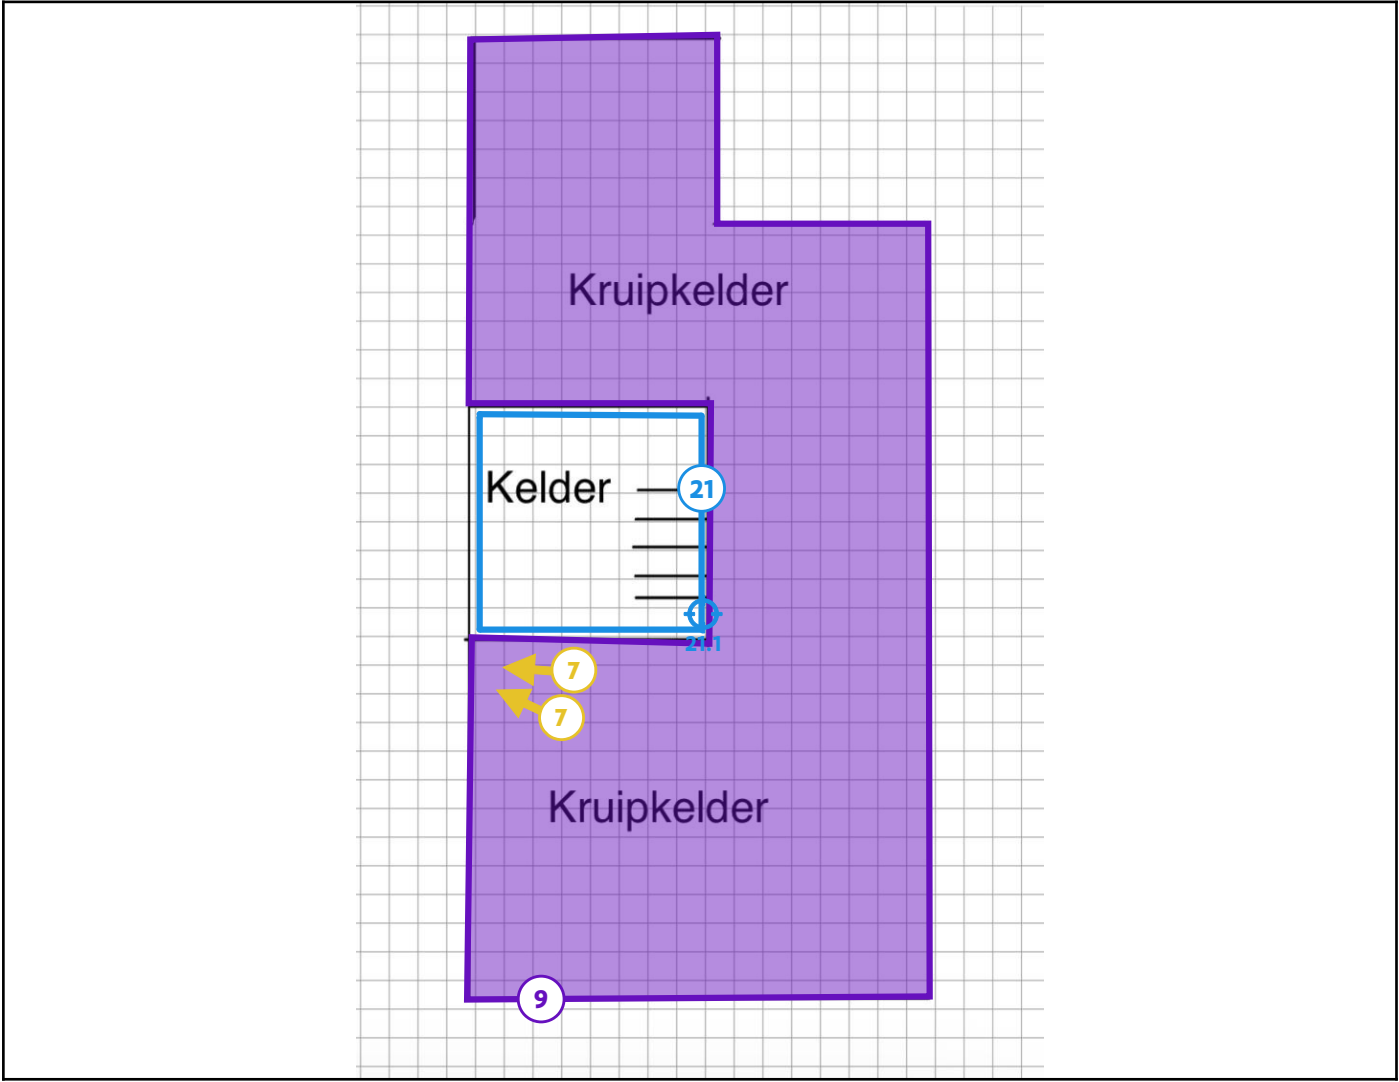
# Plan 1.1: kelder

Beschrijving	Type	Actie
7. Bakeliet meter- en zekering kast	Asbestmateriaal	Zorgvuldig beheren
9. Kruipkelder	Beperking	-
21. Cementering binnen	Geen asbest	-
21.1 Code: M03	Puntmonster	-

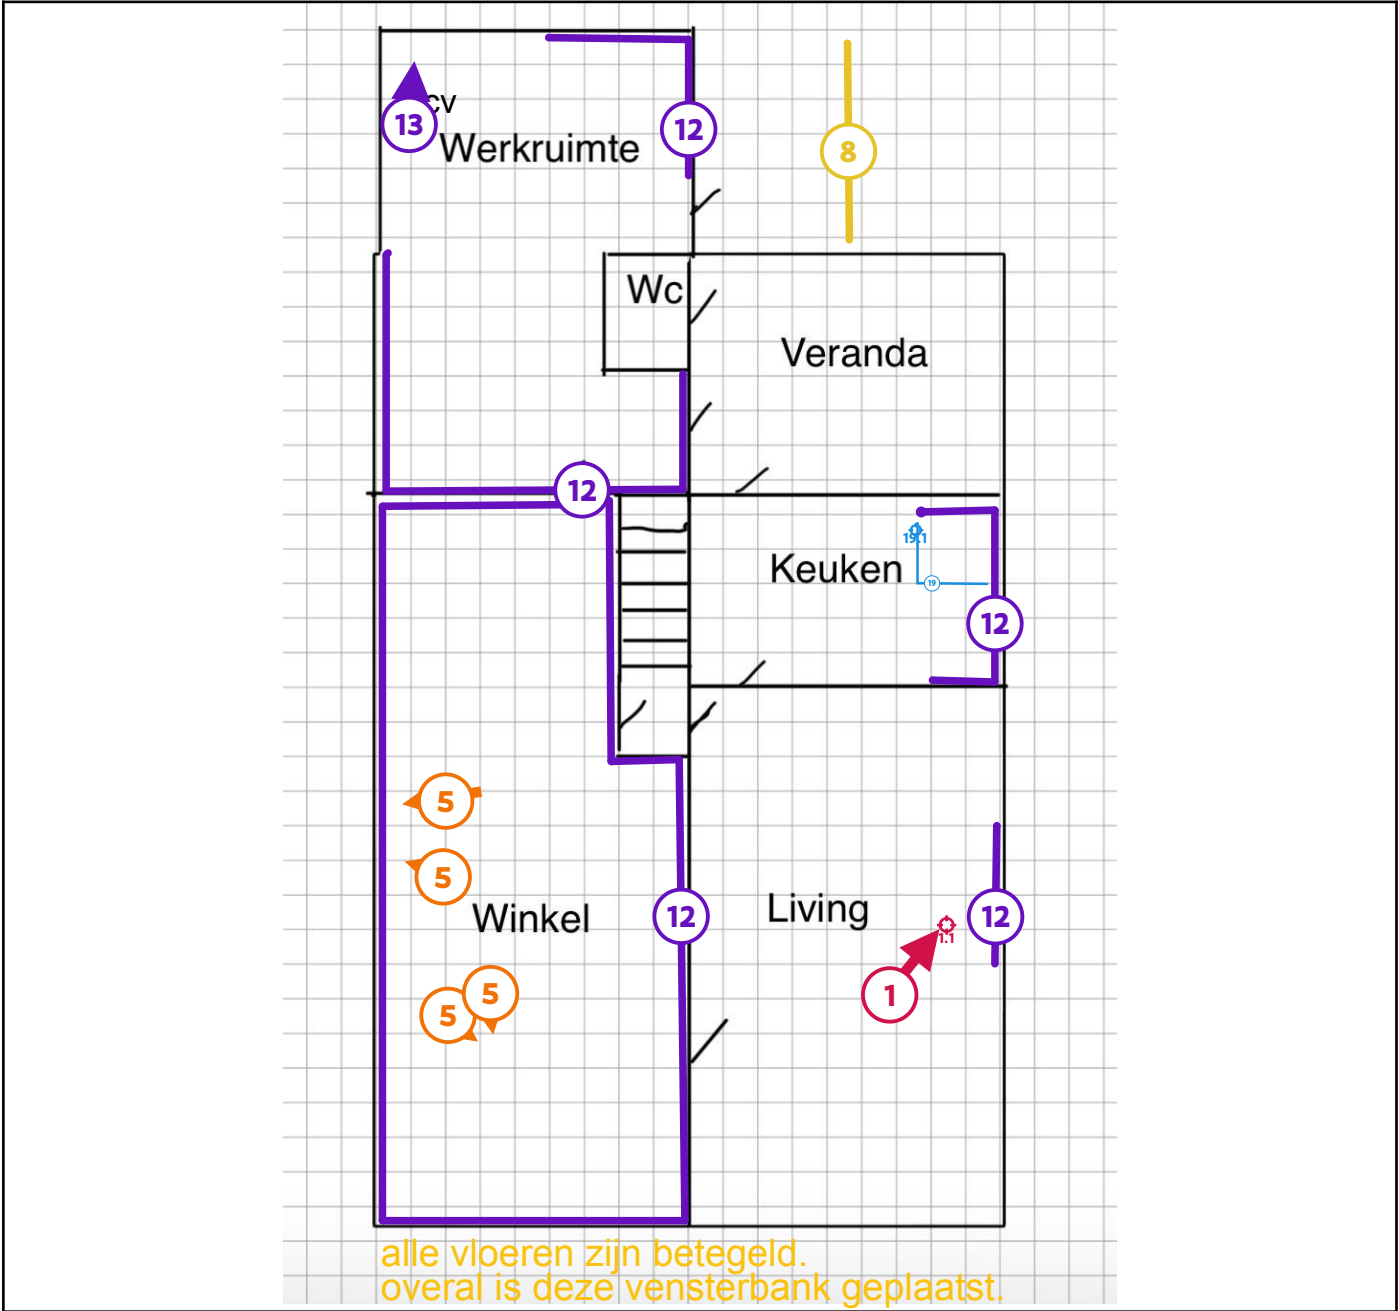
# Plan 1.2: gelijksvloers

Beschrijving	Type	Actie
1. Koord in kachel	Asbestmateriaal	Dringend verwijderen
1.1 Code: M04	Puntmonster	-
5. Bakeliet - Stopcontacten & schakelaars (binnen)	Asbestmateriaal	Verwijderen

6. Vensterbank-binnen	Asbestmateriaal	Verwijderen
8. Asbestcementbuis(sanitair)	Asbestmateriaal	Zorgvuldig beheren
10. Tegellijm achter vloertegels en plinttegels	Advies	-
12. Tegellijm achter wandtegels & plinten	Advies	-
13. Brander/CV-ketel - Isolatie/pakkingen	Advies	-
19. Ruw pleisterwerk binnenwand	Geen asbest	-
19.1 Code: M07	Puntmonster	-

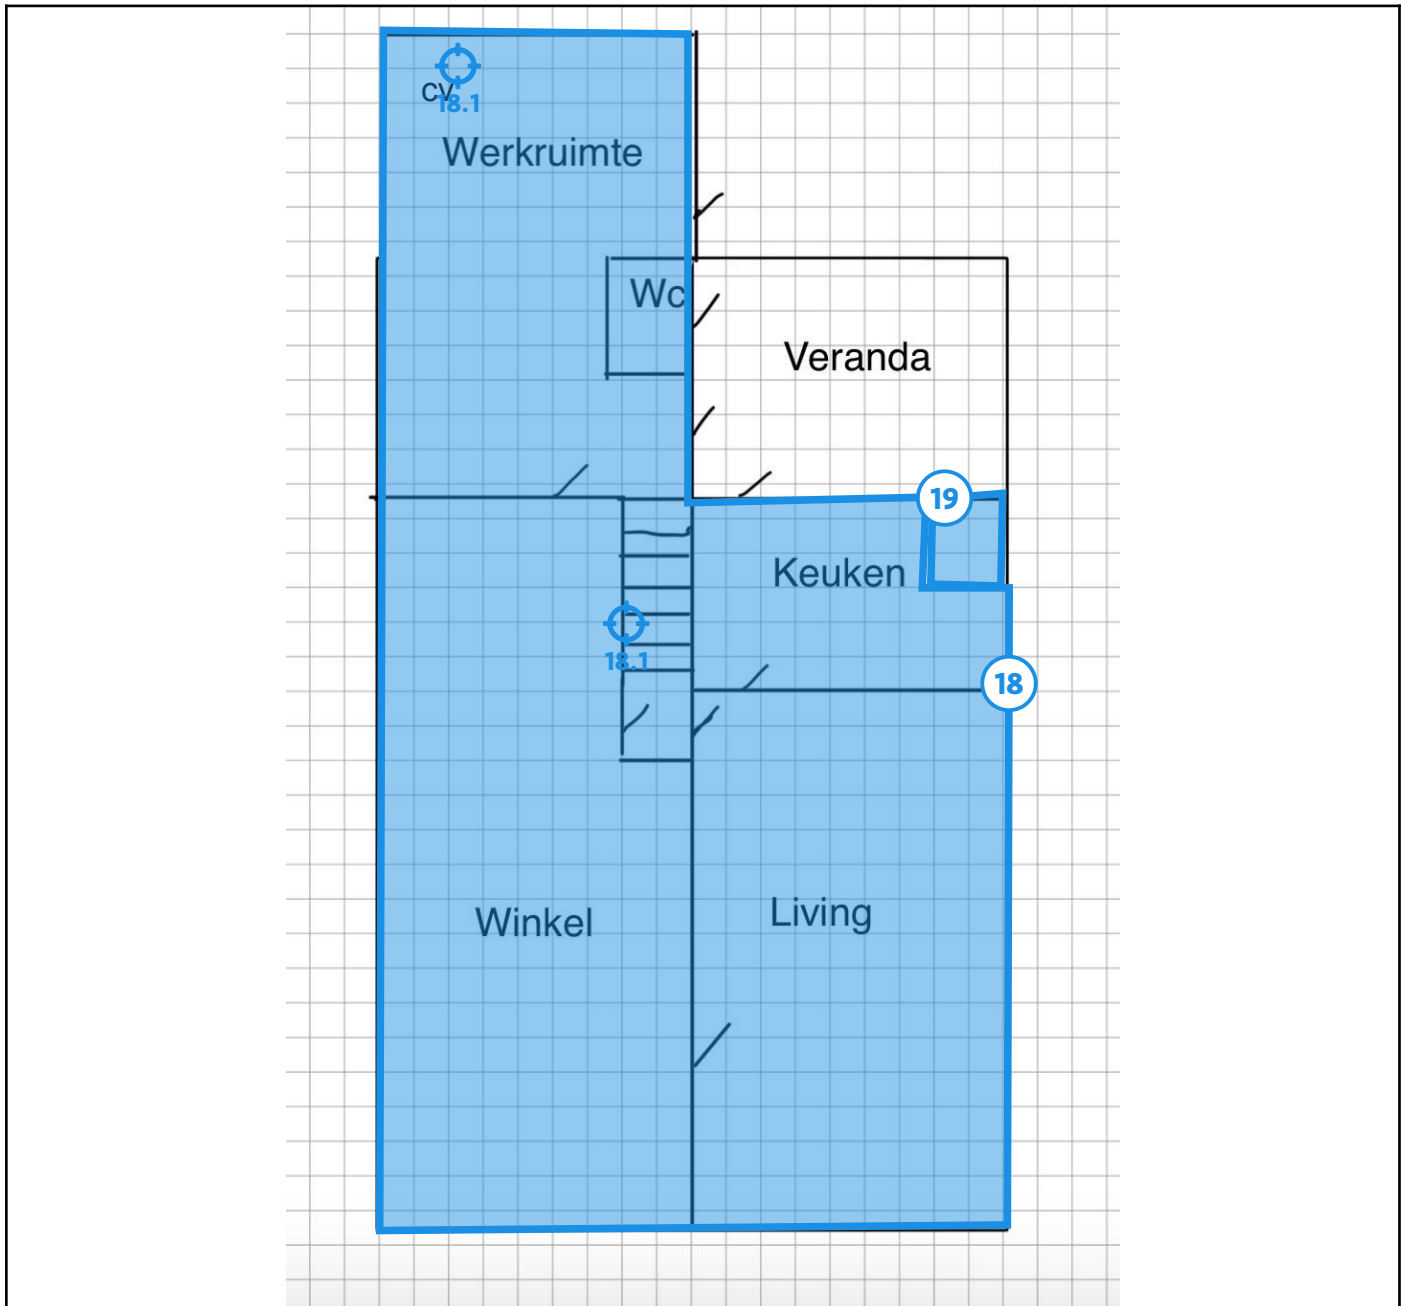
## Plan 1.3: gelijksvloers

Beschrijving	Type	Actie
18. Pleisterwerk plafonds	Geen asbest	-
18.1 Code: M02	Mengmonster	-
19. Ruw pleisterwerk binnenwand	Geen asbest	-

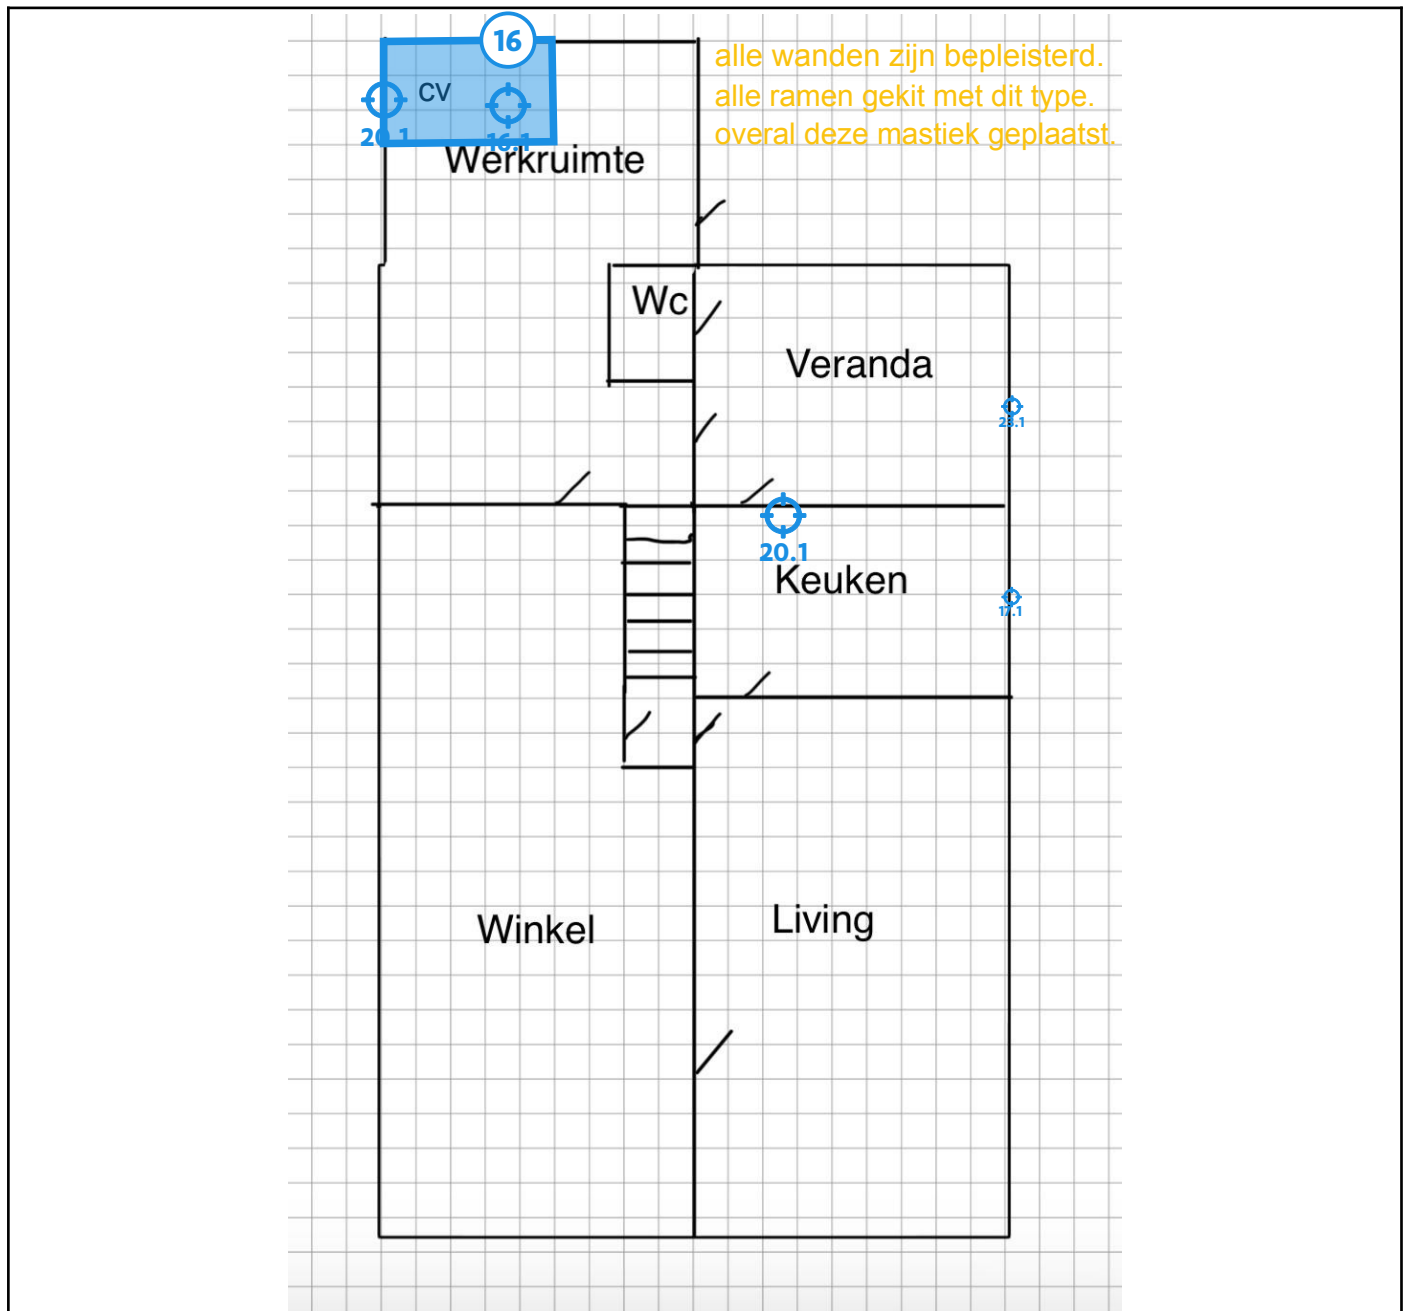
## Plan 1.4: gelijksvloers

Beschrijving	Type	Actie
16. Cementplaat	Geen asbest	-
16.1 Code: M09	Puntmonster	-
17. Mastiek/kit tussen glas en profiel - Binnen	Geen asbest	-
17.1 Code: M05	Puntmonster	-

20. Pleisterwerk wanden	Geen asbest	-
20.1 Code: M01	Mengmonster	-
23. Mastiek/kit tussen muur en profiel buiten	Geen asbest	-
23.1 Code: M06	Puntmonster	-

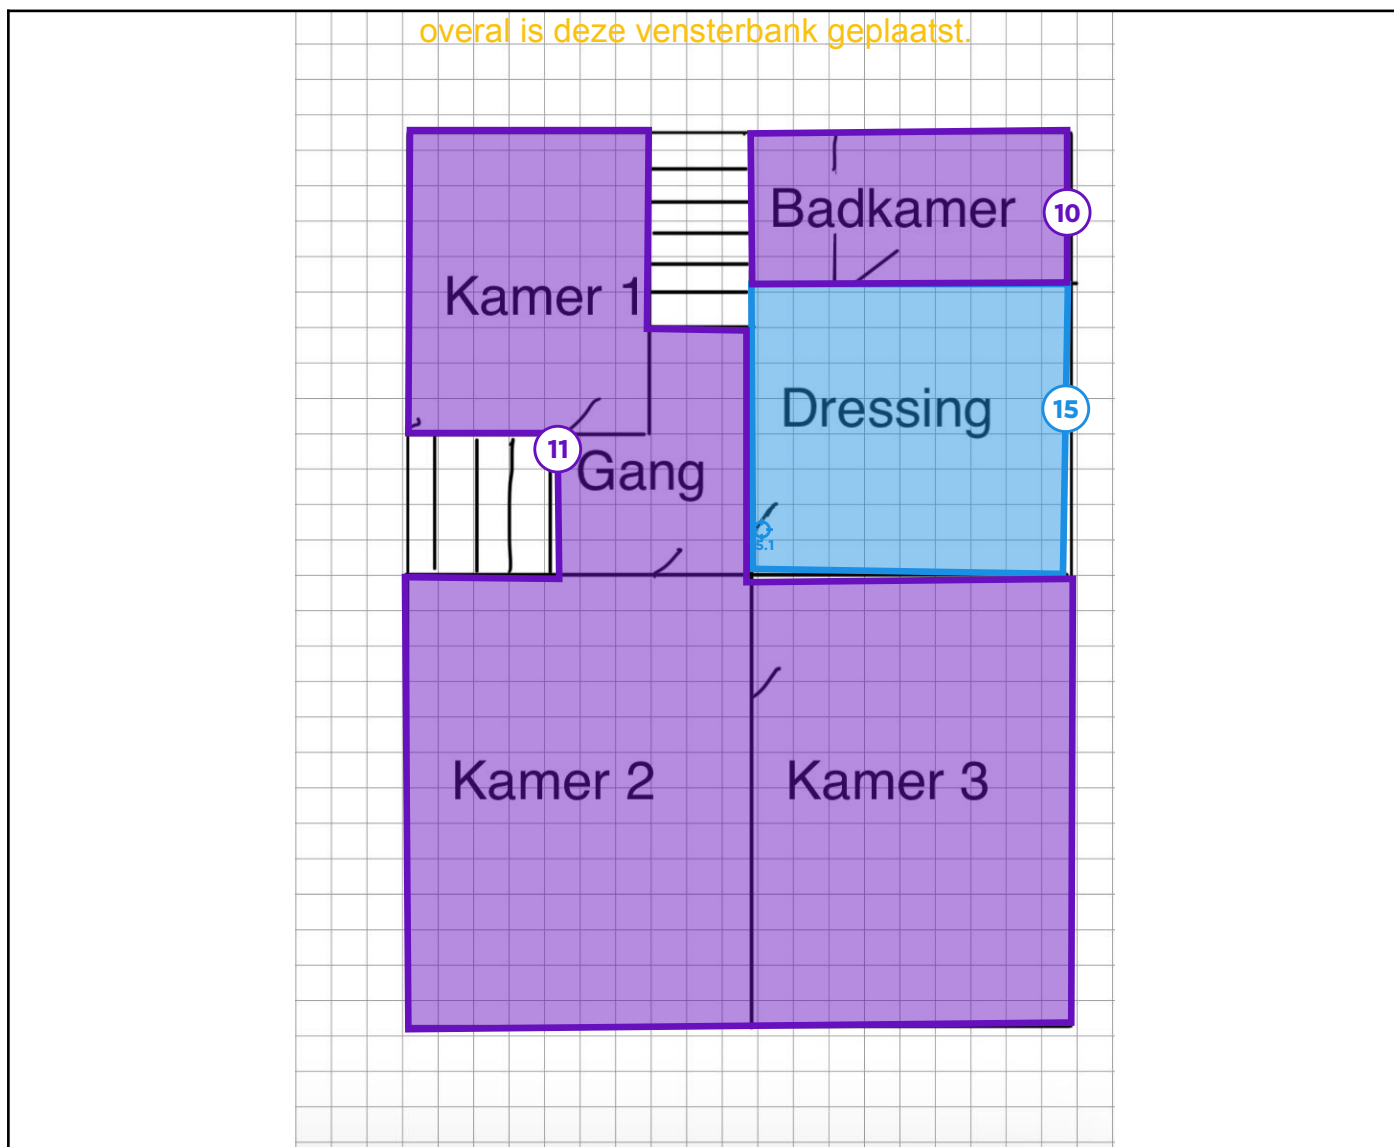
## Plan 1.5: verdieping

Beschrijving	Type	Actie
6. Vensterbank-binnen	Asbestmateriaal	<a href="#">Verwijderen</a>
10. Tegellijn achter vloertegels en plinttegels	Advies	-
11. Vloerbekleding - Niet verdacht	Advies	-
15. Vloerzeil met verdachte onderlaag	Geen asbest	-
15.1 Code: M08	Puntmonster	-

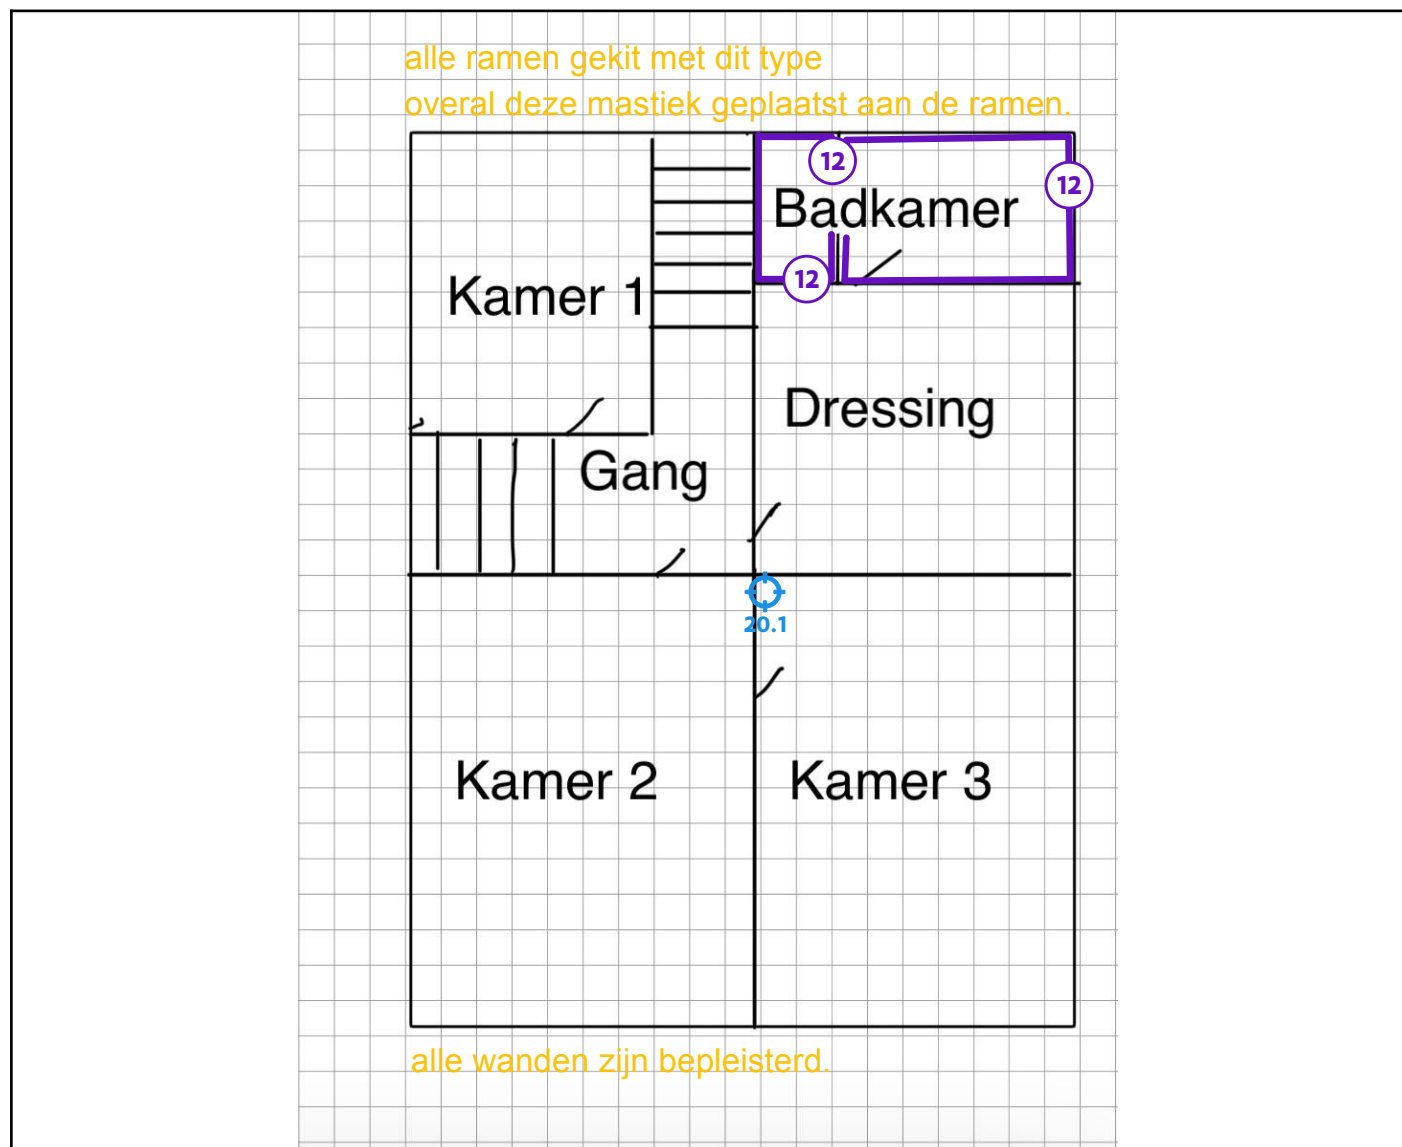
## Plan 1.6: verdieping

Beschrijving	Type	Actie
12. Tegellijm achter wandtegels & plinten	Advies	-
17. Mastiek/kit tussen glas en profiel - Binnen	Geen asbest	-
20. Pleisterwerk wanden	Geen asbest	-
20.1 Code: M01	Mengmonster	-
23. Mastiek/kit tussen muur en profiel buiten	Geen asbest	-

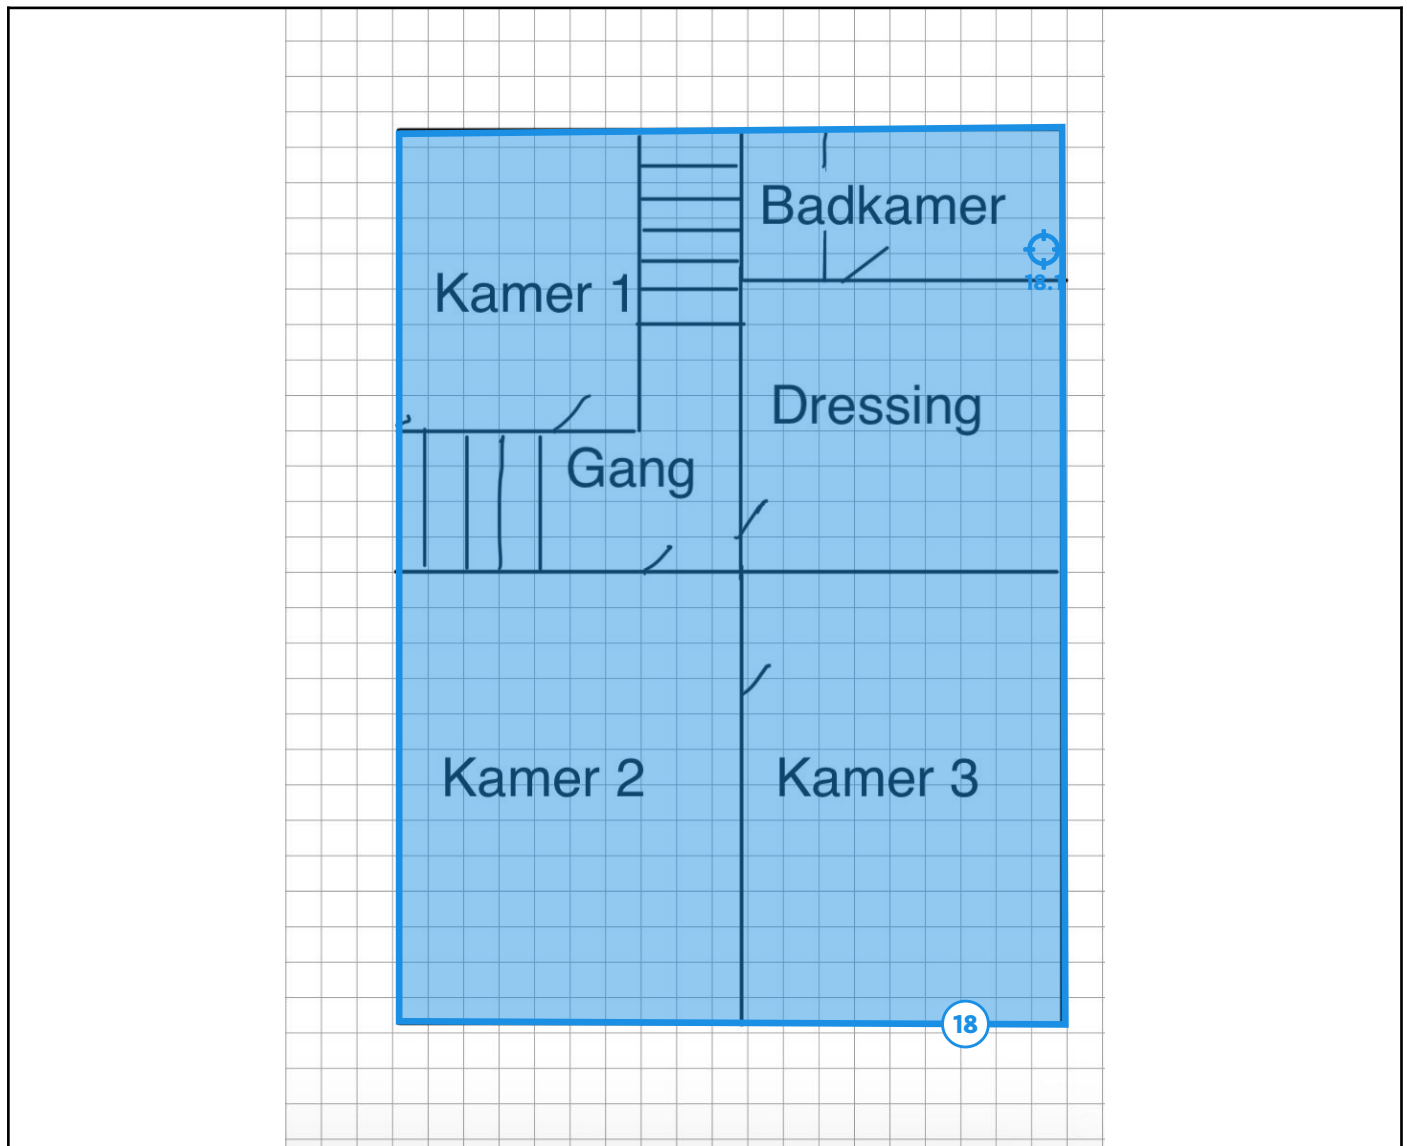
## Plan 1.7: verdieping

Beschrijving	Type	Actie
18. Pleisterwerk plafonds	Geen asbest	-
18.1 Code: M02	Mengmonster	-

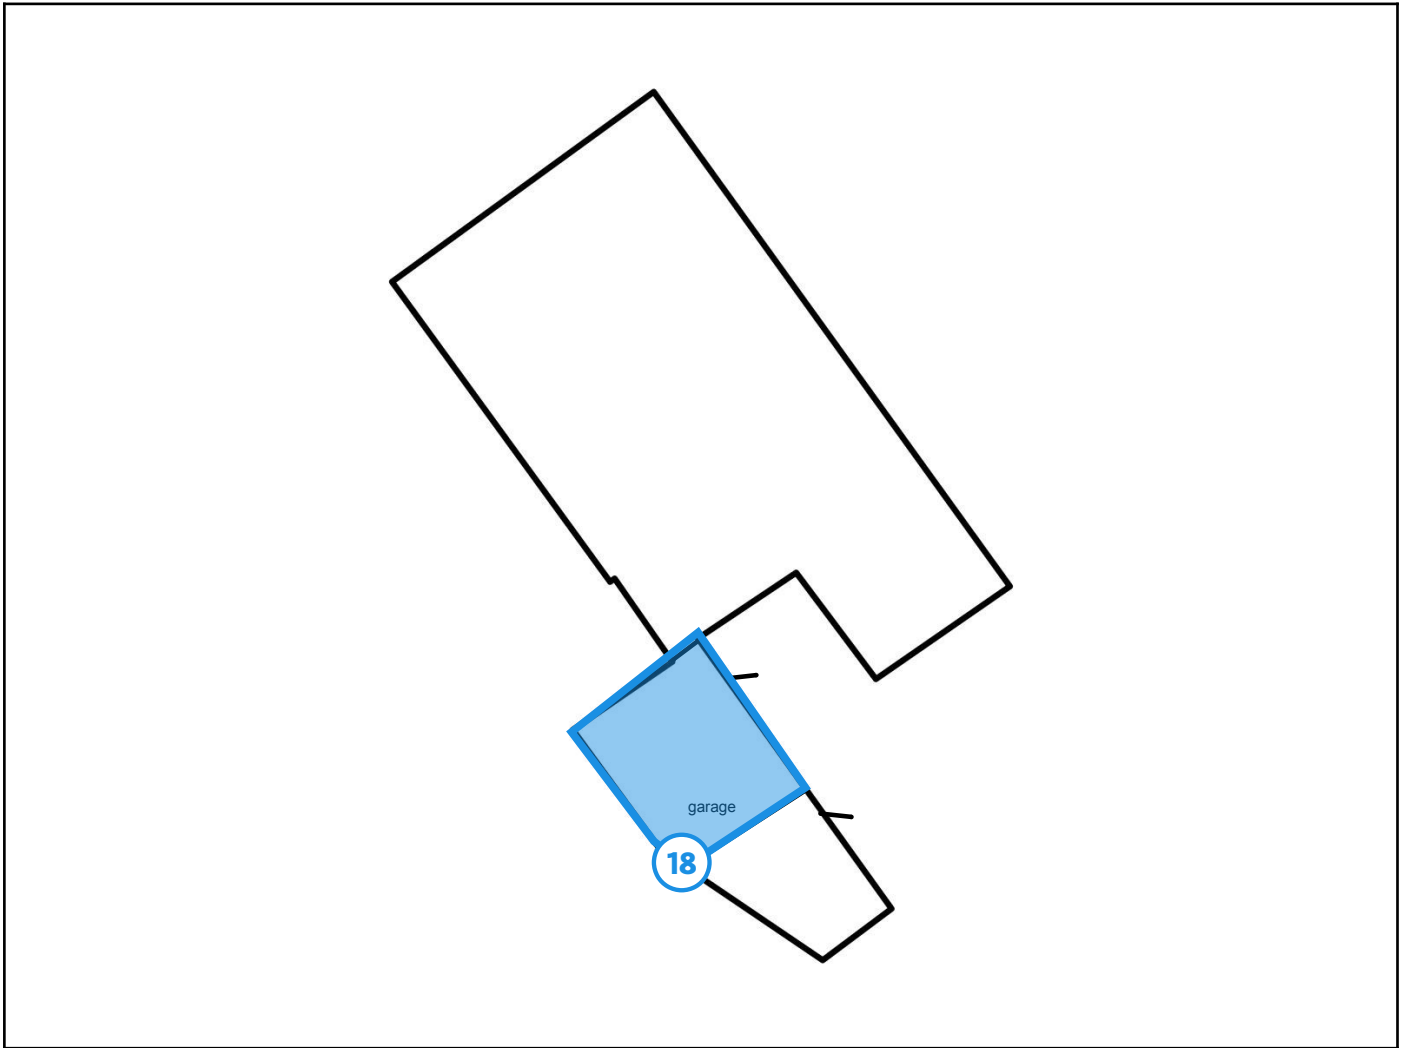
## Plan 1.10: Hoofdgebouw plan

Beschrijving	Type	Actie
18. Pleisterwerk plafonds	Geen asbest	-

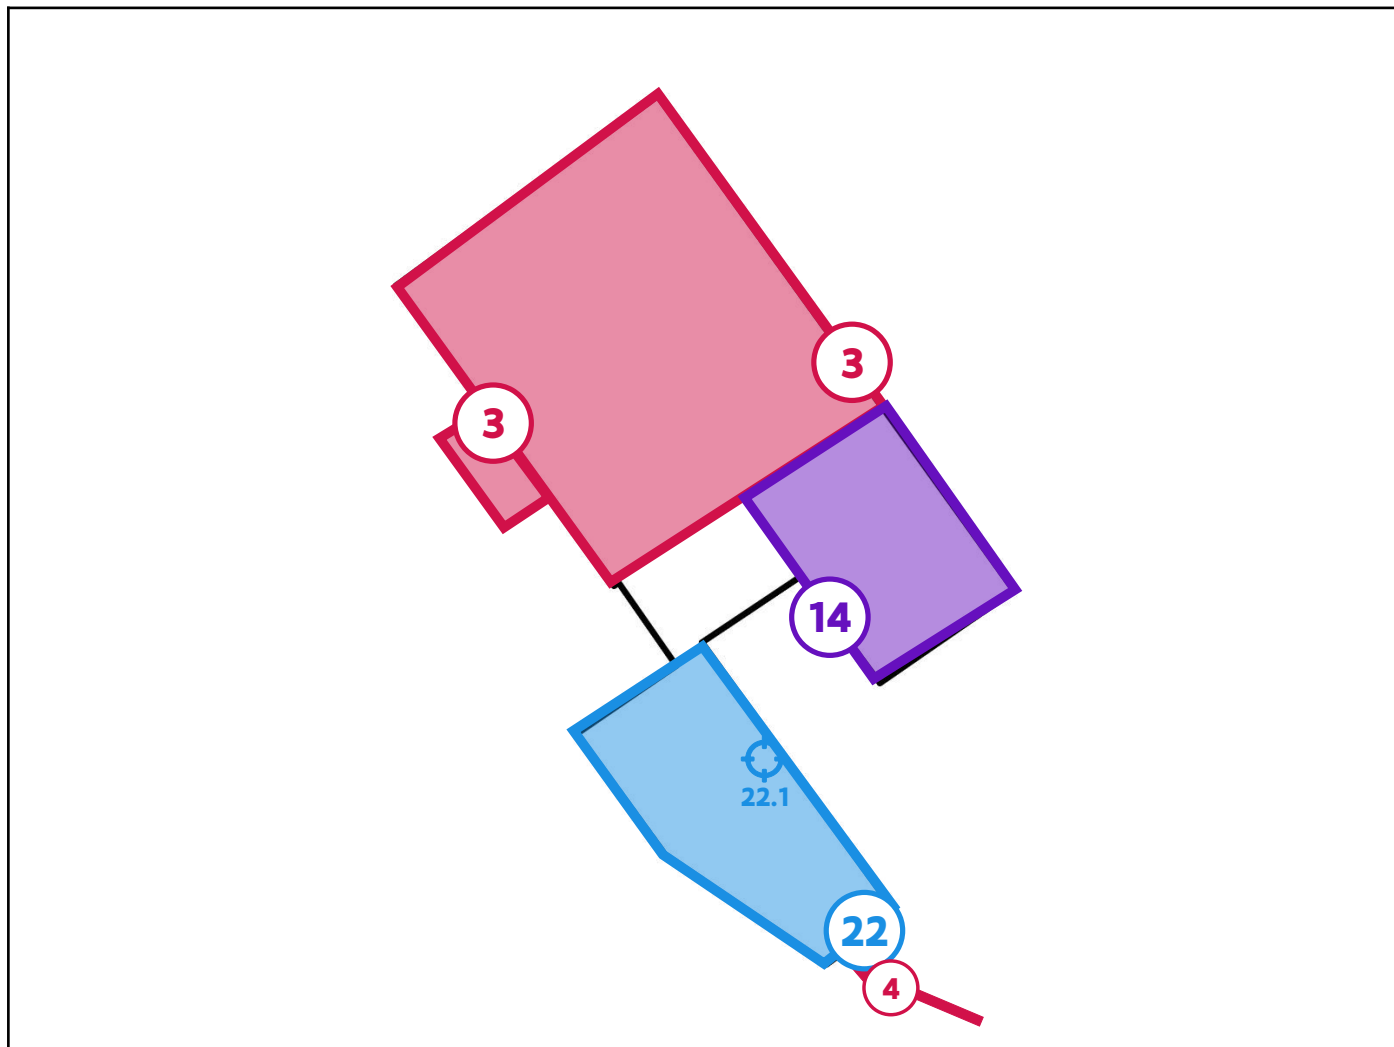
## Plan 1.11: Dak plan

Beschrijving	Type	Actie
3. Dakbedekking - Dakleien	Asbestmateriaal	Dringend verwijderen
4. Schouwbus in een 'open systeem'	Asbestmateriaal	Dringend verwijderen
14. Dakbedekking - EPDM	Advies	-
22. Dakbedekking - Roofing	Geen asbest	-
22.1 Code: M10	Puntmonster	-

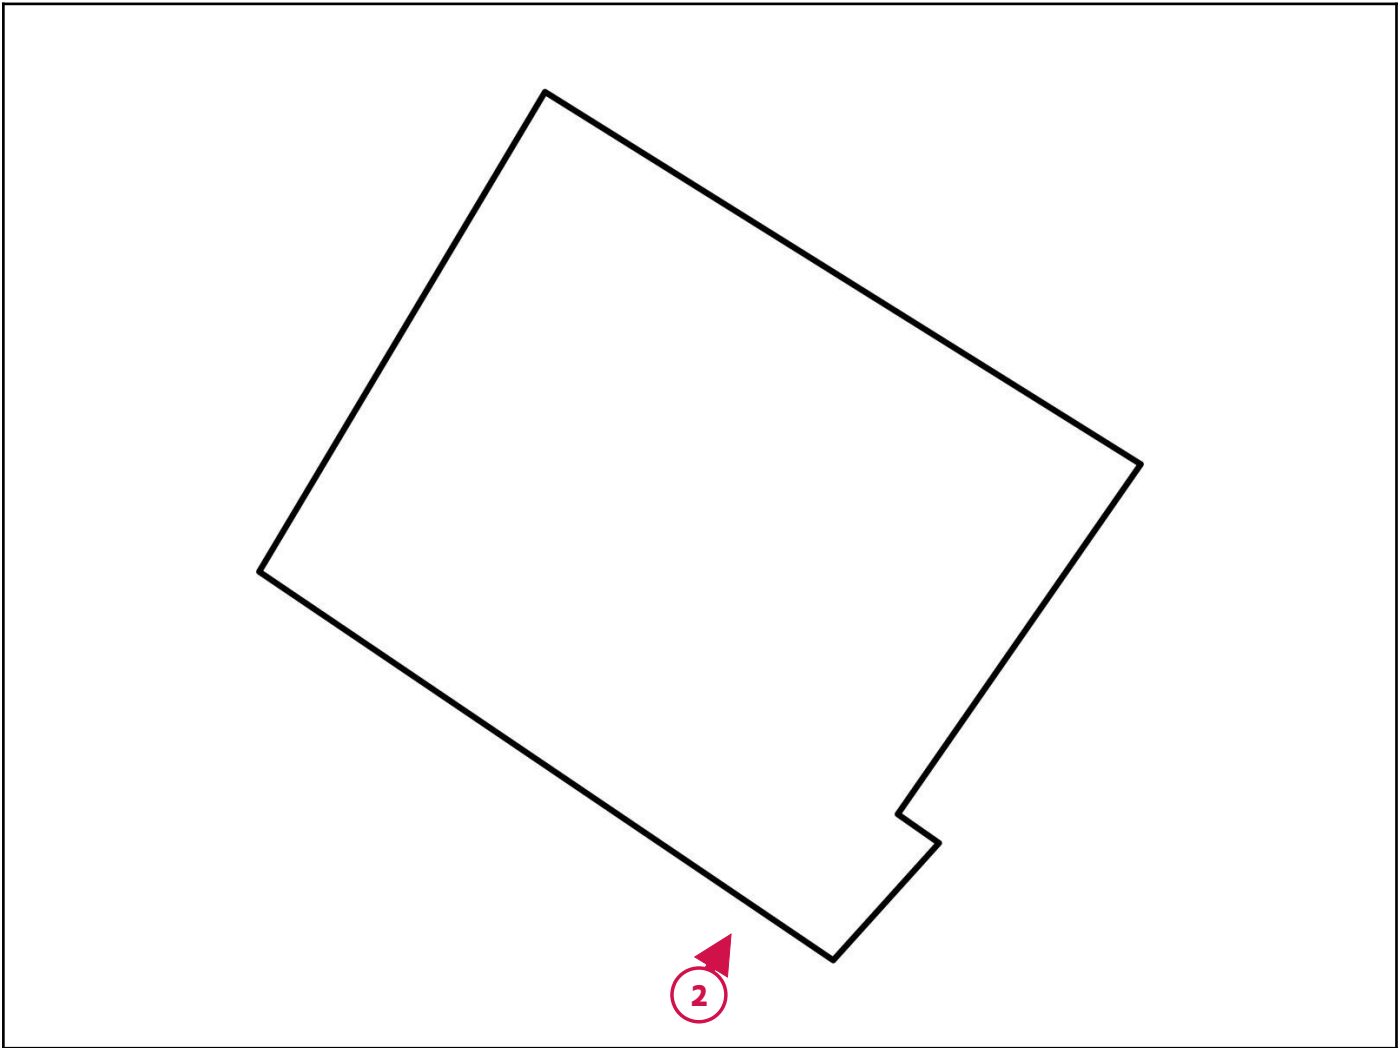
# Plan 2.1: Bijgebouw plan

Beschrijving	Type	Actie
2. Cementbuis	Asbestmateriaal	Dringend verwijderen

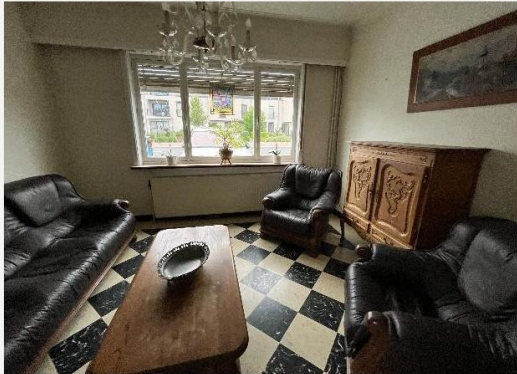
Beschrijving	Bakeliet - Stopcontacten & schakelaars (binnen)
Omgeving	Binnen
Primaire drager	Communicatie en elektrische infrastructuur en uitrusting
Asbestmateriaal	Plaat, paneel, tablet - Type Bakeliet
Bindmiddel van asbestmateriaal	Kunststof of -hars
Gebondenheid op basis van bindmiddel	Hecht
Hoeveelheid (oppervlakte - dikte - aantal)	• 0,05 m <sup>2</sup> - 1,00 cm - 5 stuks
Totaal volume	0,003 m <sup>3</sup>
Eenvoudig bereikbaar	Ja
Bevestigingswijze	• Geschroefd
Identificatiemethode	Vaststelling zonder monsternamen
Destructieve handeling voor identificatie	Nee
Opmerking	De genoteerde hoeveelheid betreft een schatting.
