Asbestinventarisatetest

Heimbeekveld 23, 1860 Meise

Attestnummer : 20240813-000403.000

Uitgegeven op : 13.08.2024

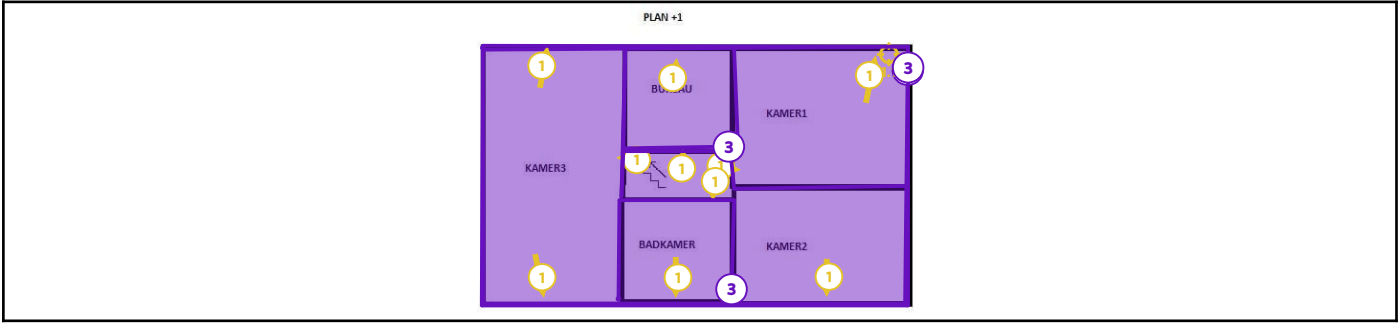
Plan 1.1: Plan+1

Beschrijving	Type	Actie
1. VENSTERBANK/VENSTERTABLET + DEURDORPELS	Asbestmateriaal	Zorgvuldig beheren
1.1 Code: MM04	Puntmonster	-
3. MUREN UIT BETON	Advies	-
13. VALS PLAFOND	Advies	-

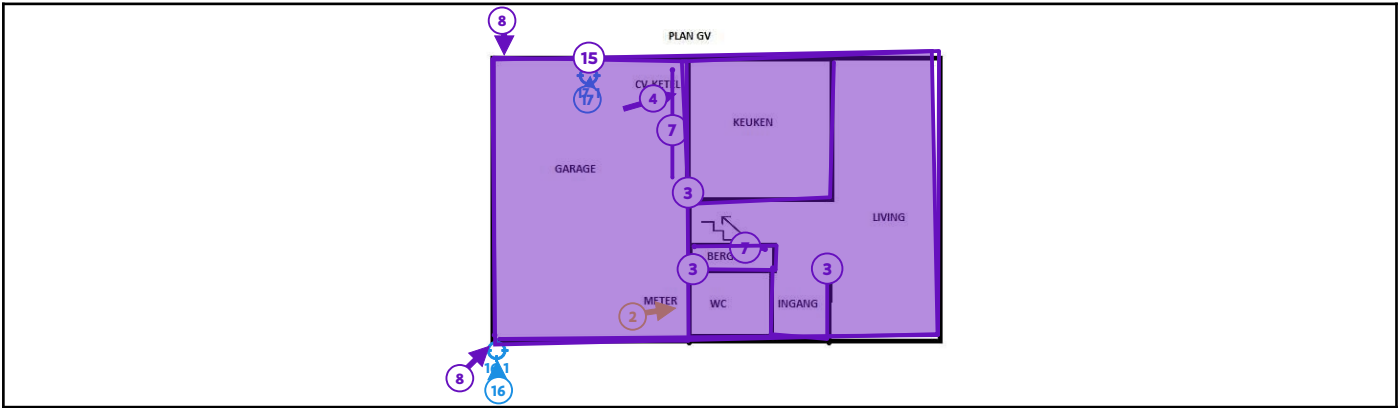
Plan 1.3: Plan+0

Beschrijving	Type	Actie
2. ANALOGUE METER/BAKELIET	Asbestmateriaal	Zorgvuldig beheren
3. MUREN UIT BETON	Advies	-
4. CV-KETEL	Advies	-
7. GEEN LEIDINGISOLATIE	Advies	-
8. PVC AFVOERBUIS	Advies	-
15. PLAFOND UIT BETON	Advies	-
16. MASTIEK	Geen asbest	-
16.1 Code: MM03	Puntmonster	-
17. GLASAL/INVULPANEEL TUINDEUR	Geen asbest	-
17.1 Code: MM06	Puntmonster	-
