Asbestinventarisatetest

Heerdweg 32, 9800 Deinze

Attestnummer : 20250503-000027.000

Niet-asbestveilig

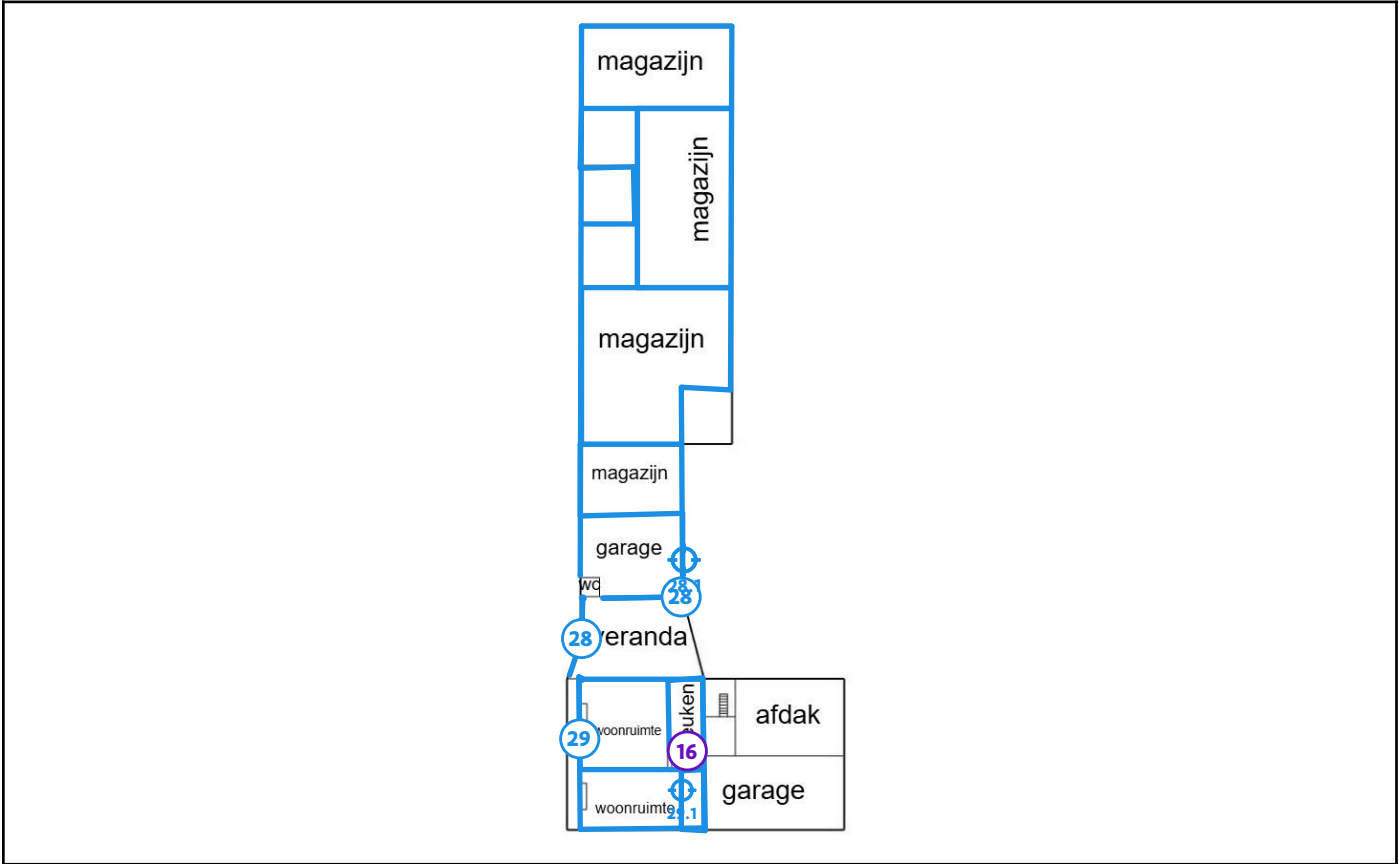
Plan 1.1: Verdiep 0

Beschrijving	Type	Actie
16. VOORZETWAND	Advies	-
28. CEMENTERING/SMEERLAAG BINNEN	Geen asbest	-
28.1 Code: mm01	Mengmonster	-
29. PLEISTER MUREN	Geen asbest	-
29.1 Code: MM03	Mengmonster	-

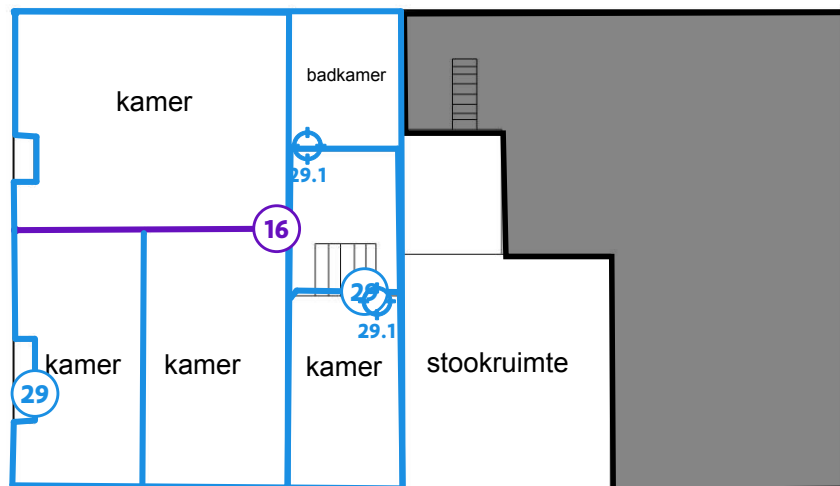
Plan 1.5: Verdiep 1

Beschrijving	Type	Actie
16. VOORZETWAND	Advies	-
29. PLEISTER MUREN	Geen asbest	-
29.1 Code: MM03	Mengmonster	-

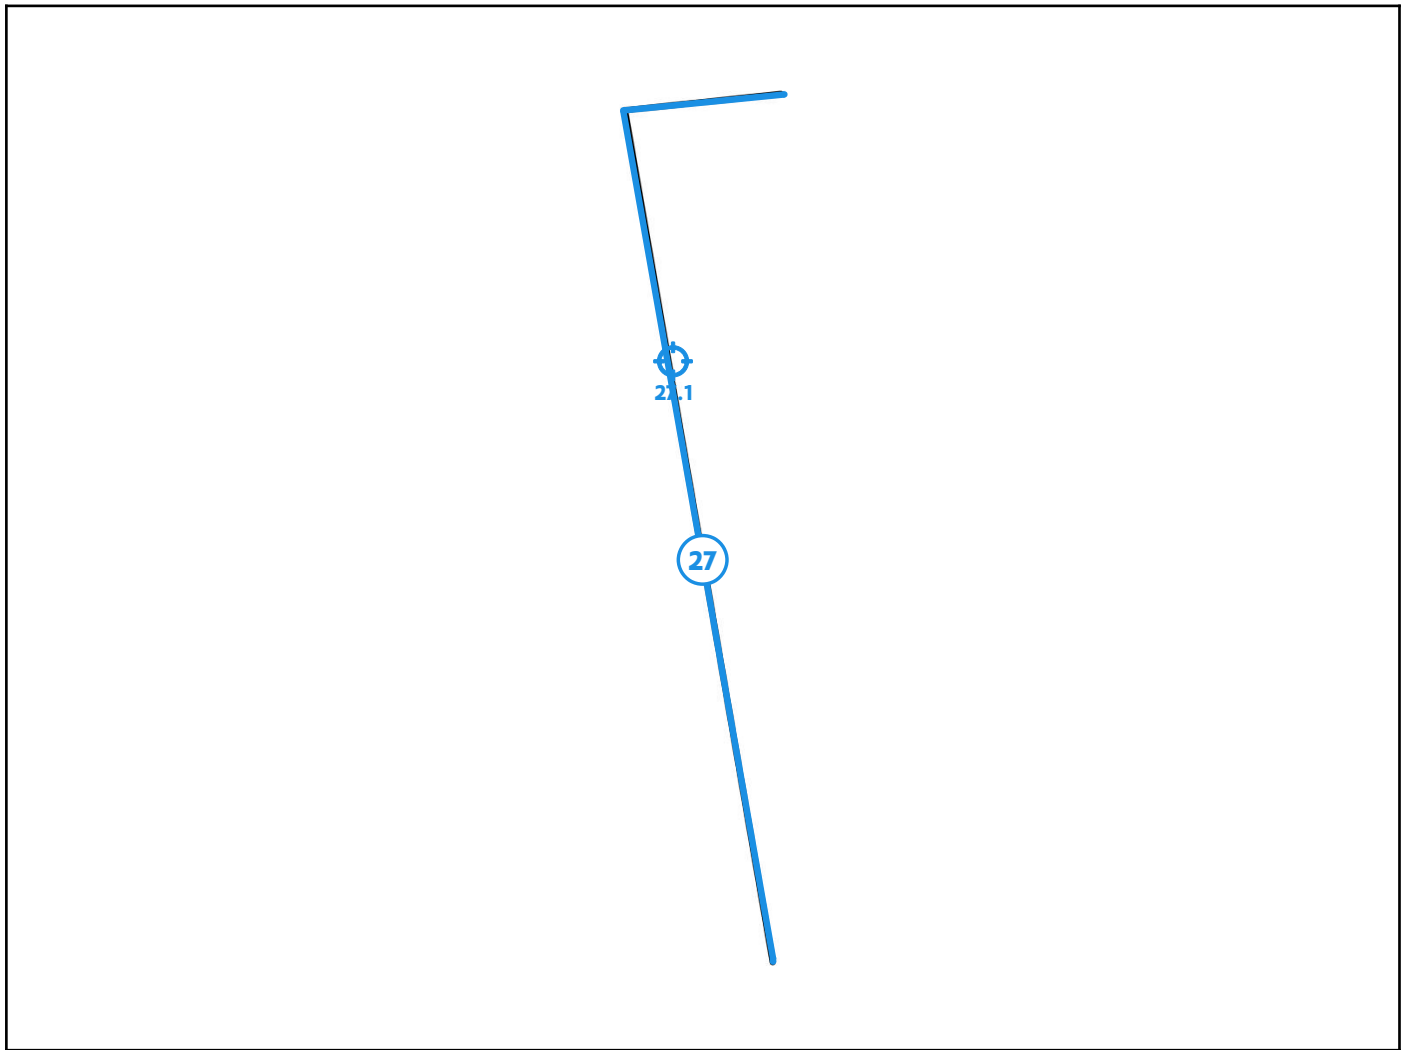
Plan 3.3: Muur (achteraan) plan

Beschrijving	Type	Actie
27. CEMENTERING/SMEERLAAG BUITEN	Geen asbest	-
27.1 Code: mm05	Mengmonster	-

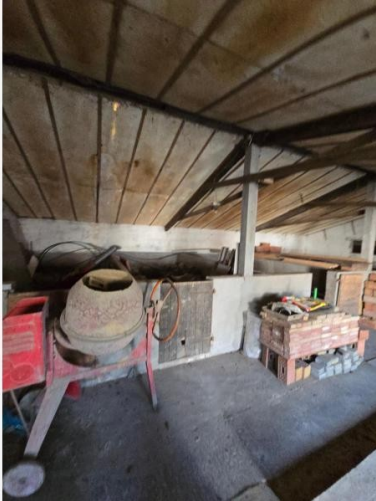
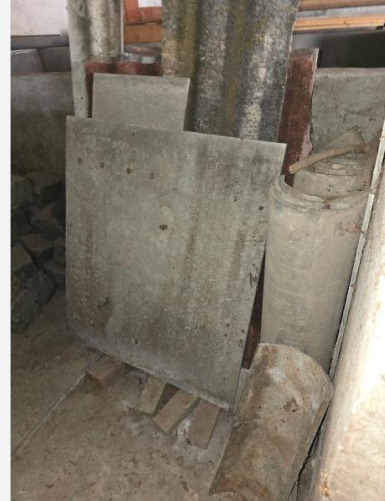
Beschrijving	ASBESTVERDACHT AFVAL
Type afvalstof	Betreft stock-voorraad of gedemonteerde asbestmaterialen
Aanwezige resten	Geen resten aanwezig
Omgeving	Binnen
Primaire drager	Bodem
Asbestmaterialen	<ul style="list-style-type: none">• Dak- en gevelbekleding - Golfplaat• Dak- en gevelbekleding - Nok, windveer, boeiboord• Dak- en gevelbekleding - Plaat• Plaat, paneel, tablet - Type Massal• Plaat, paneel, tablet - Type Menuiserie
Bindmiddel van asbestmateriaal	Cement
Gebondenheid op basis van bindmiddel	Hecht
Hoeveelheid (gewicht - aantal)	<ul style="list-style-type: none">• 650,00 kg - 1 stuk
Totaal gewicht	650,00 kg
Eenvoudig bereikbaar	Ja
Identificatiemethode	Vaststelling zonder monstername
Opmerking	Op verschillende locaties asbestverdachte afvaltoepassingen kunnen vaststellen. De hoeveelheid is louter indicatief.

Het asbestmateriaal valt onder de mijlpaal van 2040.

Dringend verwijderen

- Verwijder het asbestafval.

- Eenvoudige handelingen: mag via doe-het-zelf of door werknemer(s) met opleidingsattest eenvoudige handelingen
Betreft een hechtgebonden toepassing. De toepassing zorgvuldig verwijderen, zonder wijzigingen aan te brengen in de huidige toestand van het materiaal. De toepassing niet breken en/of beschadigen. Verwijder de toepassing a.d.h.v. eenvoudige handelingen en voorzie de nodige PBM's. De minimum eisen waaraan deze PBM's moeten voldoen zijn: mondkapje ffp3; tyvec/werkgeweroverall cat III type 5/6 en handschoenen. Opleid personeel wordt aanbevolen. Hechtgebonden toepassingen, die een wijziging van hun huidige toestand ondergaan door de saneringshandelingen, dienen door een erkend asbestverwijderaar verwijderd te worden.

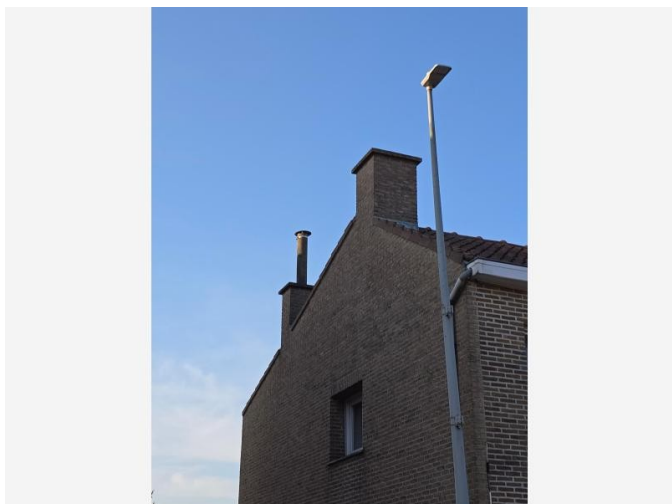
Situeringsfoto

(Asbest)materiaal	Geen volledige risicoanalyse mogelijk.
Karakterisatie	Asbest (verdacht)
Primaire drager	Schuin dak

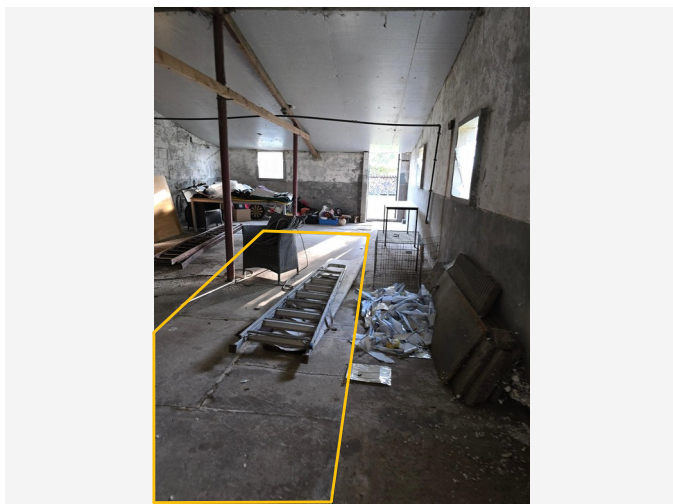
Situeringsfoto

Permanente beperking

Reden: Er is geen volledige risicobeoordeling mogelijk

Uitleg van de asbestdeskundige: Ruimte lager dan 1.5m waardoor er geen volledige risicoanalyse mogelijk is.

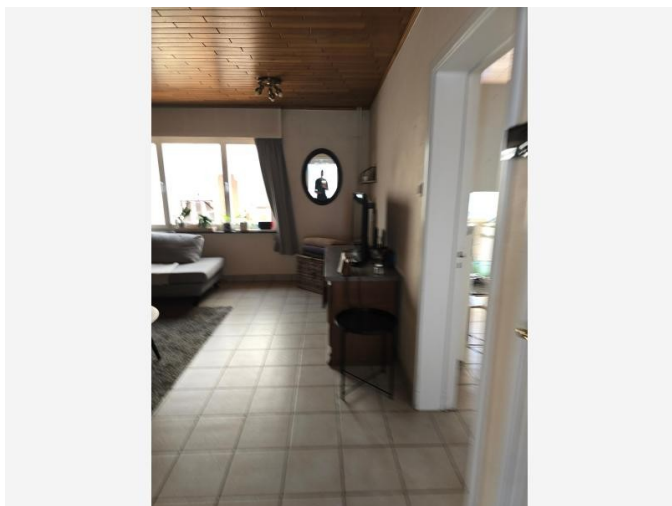
Vrije foto

Deze tegels zijn als niet asbestverdacht bevonden. Bij renovatie en/of sloop onderzoek verrichten naar de aanwezigheid van asbesthoudende toepassingen in de onderliggende lagen bv: tegellijm. Deze toepassing is gebruikt als vloerbekleding en muurbekleding.

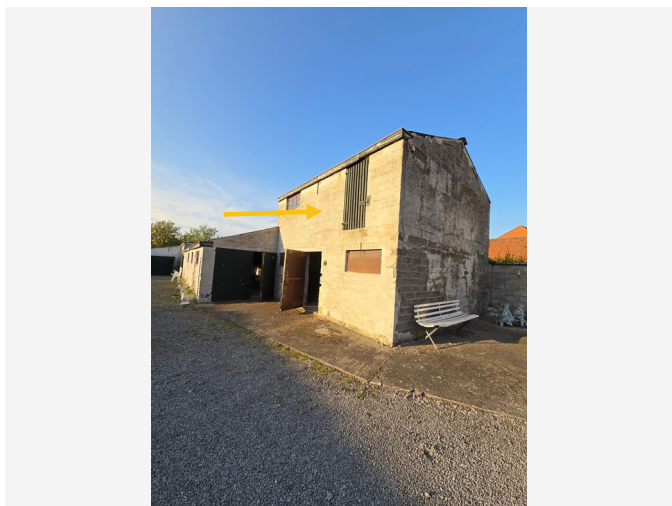
Vrije foto

Geen asbestverdachte toepassingen visueel zichtbaar op de zolder.

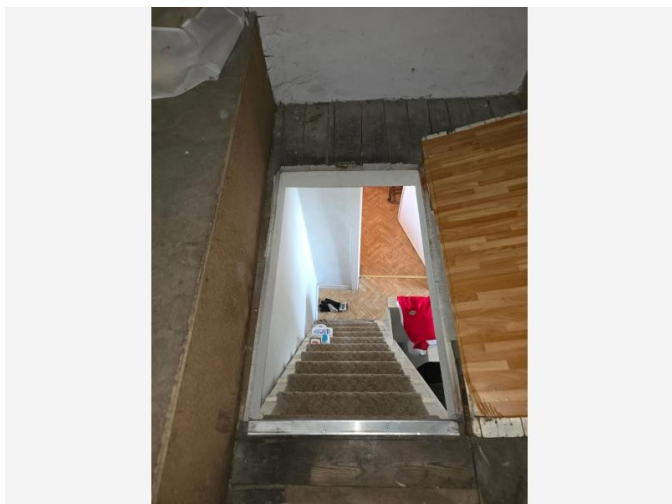
Vrije foto

Deze toepassing is niet-asbestverdacht, bij renovatie en/sloop verder onderzoek verichten in de onderliggende lagen.

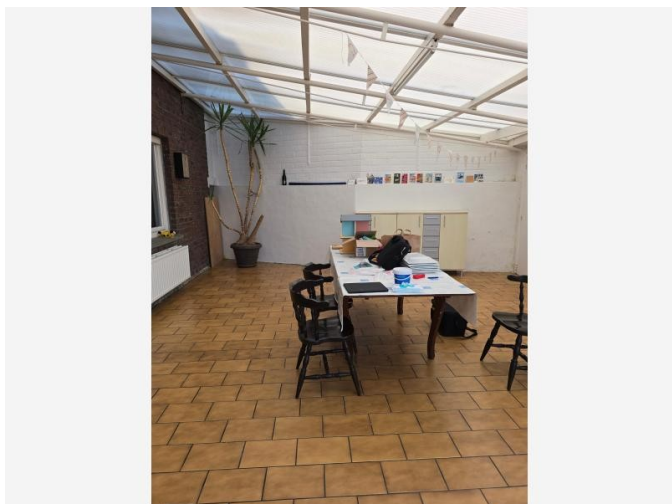
Vrije foto

Geen asbestverdachte toepassingen zichtbaar in de veranda.

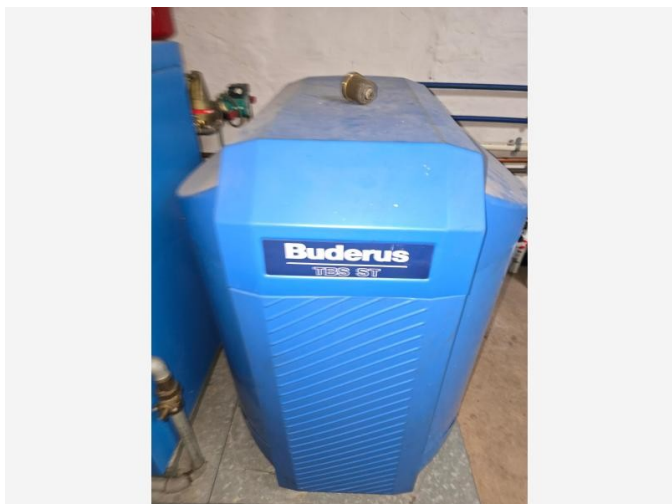
Vrije foto

Deze toepassing is omwille van het bouwjaar asbestverdacht, bij renovatie en/of sloop of onderhoud onderzoek verrichten naar de aanwezigheid van asbesthoudende pakkingen en koorden tussen de verwarmingselementen. Bij renovatie extra aandachtig zijn voor koorden in de buizen.

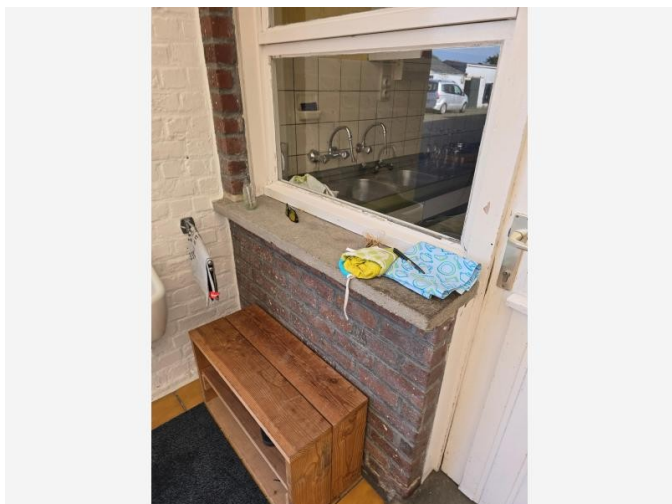
Vrije foto

De vensterbanken (buiten) zijn als niet asbestverdacht bevonden.

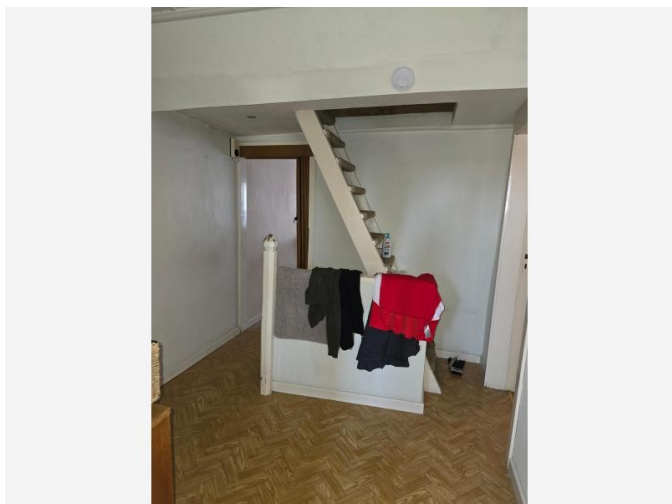
Vrije foto

We kunnen enkel de bovenste laag van de vloerafwerking (keramische vloeren en/of Laminaat en/of parket en/of vloerzeilen en/of tapijt) inspecteren. Deze zijn als niet-asbestverdacht bevonden. Bij renovatie/sloop verder onderzoek verrichten in de onderliggende lagen.

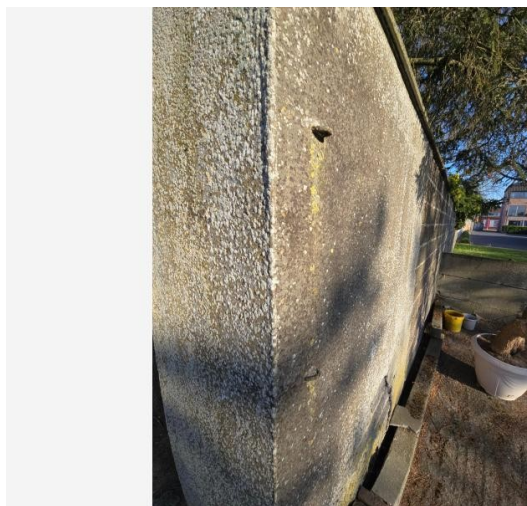
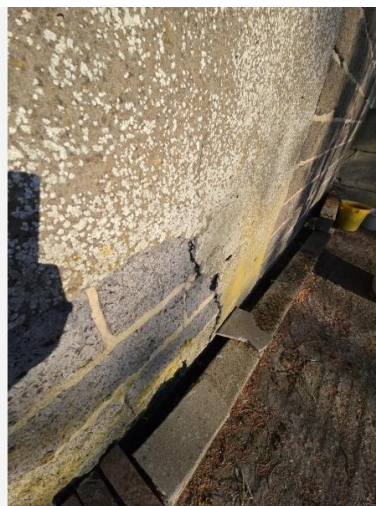
Geen asbest

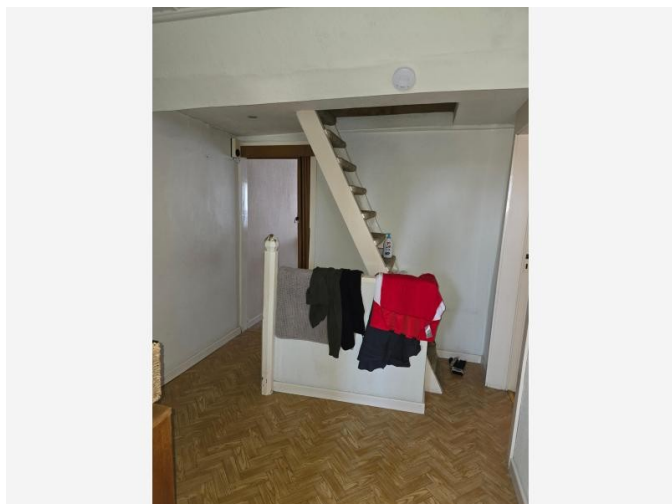
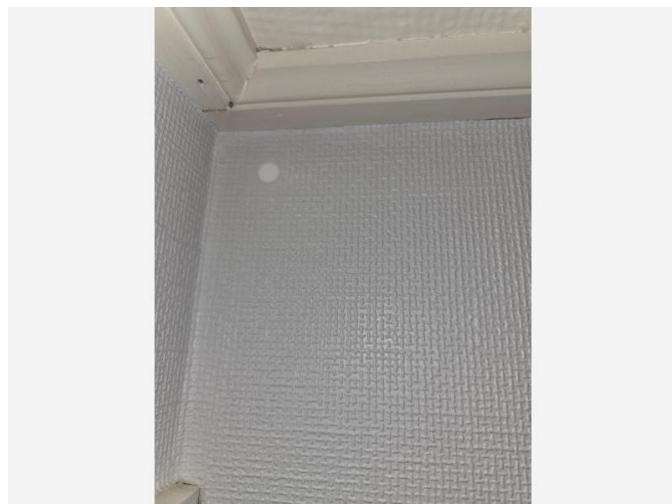
Beschrijving	CEMENTERING/SMEERLAAG BINNEN
Omgeving	Binnen
Primaire drager	Binnenwand
Bindmiddel van materiaal	Cement
Gebondenheid op basis van bindmiddel	Hecht
Hoeveelheid (oppervlakte - dikte - aantal)	• 1.000,00 m ² - 1,00 cm - 1 stuk
Totaal volume	10,00 m ³
Identificatiemethode	Vaststelling met monstername
Destructieve handeling voor identificatie	Nee
Opmerking	De hoeveelheid is louter indicatief.

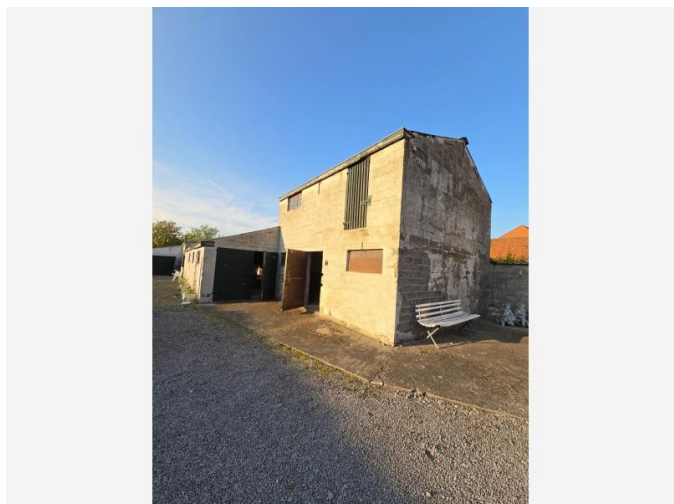
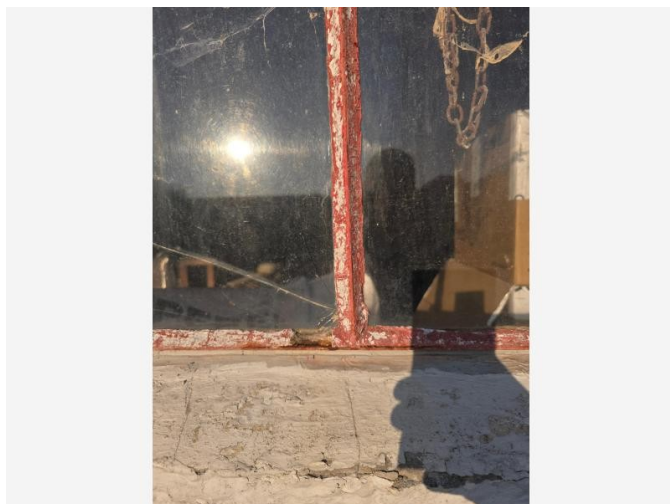
Fiche 30: KITWERK MUUR/KOZIJN

Geen asbest
