Asbestinventarisatetest

Outerstraat 41, 9400 Ninove

Attestnummer : 20250128-000515.000

Uitgegeven op : 28.01.2025

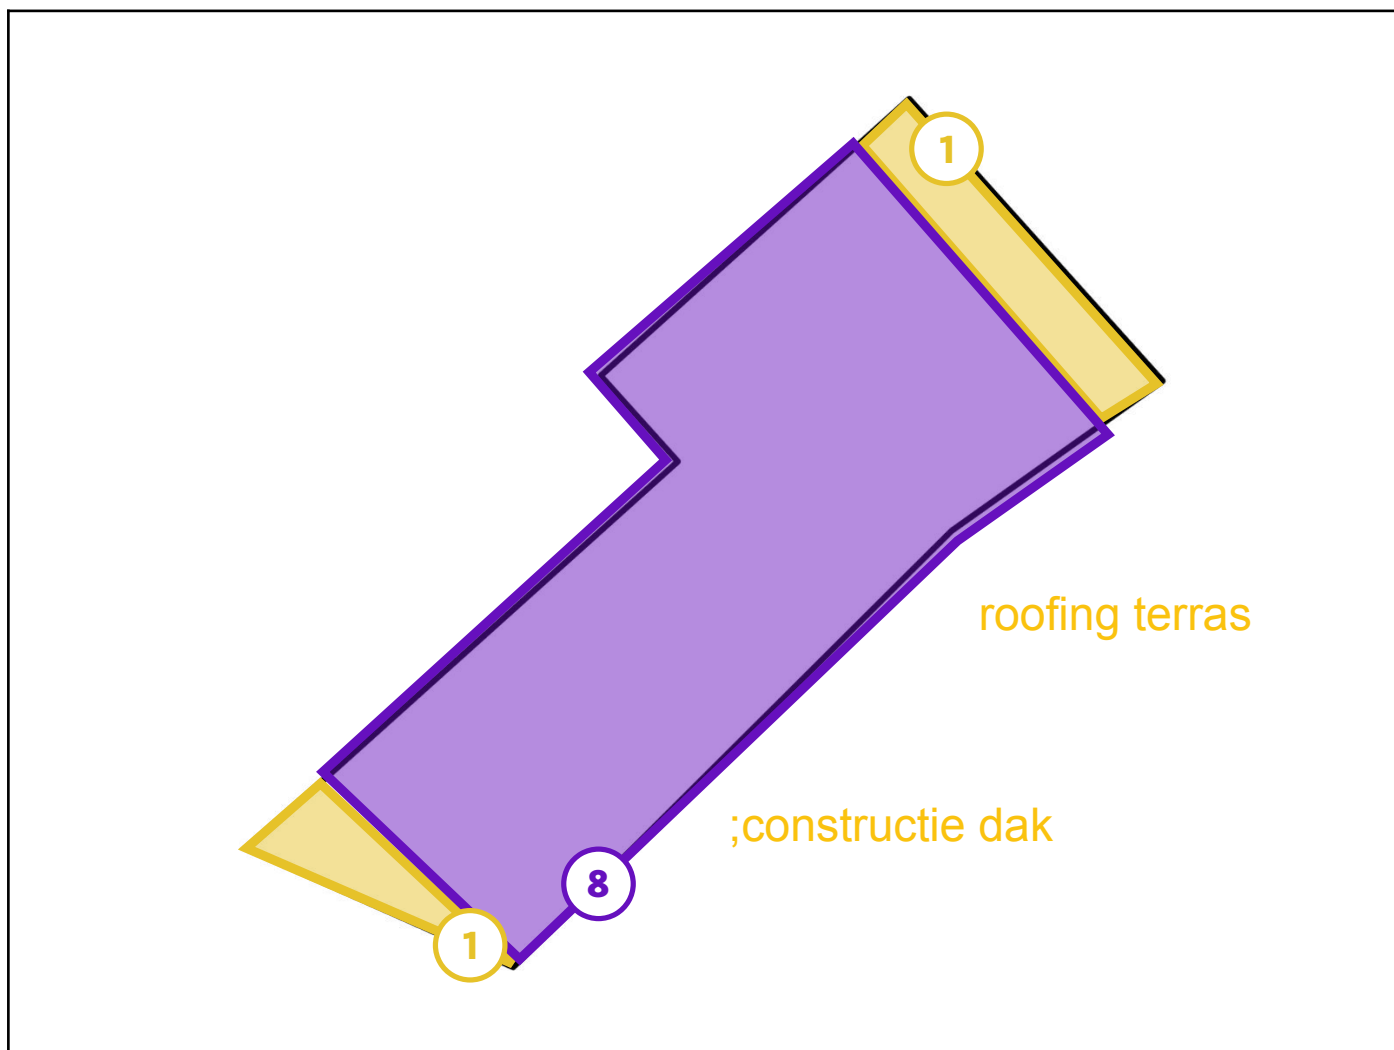
Plan 1.1: Appartement/loods plan

Beschrijving	Type	Actie
1. bitumen bekleding terras	Asbestmateriaal	Zorgvuldig beheren
8. constructie dak (onderdak)	Advies	-

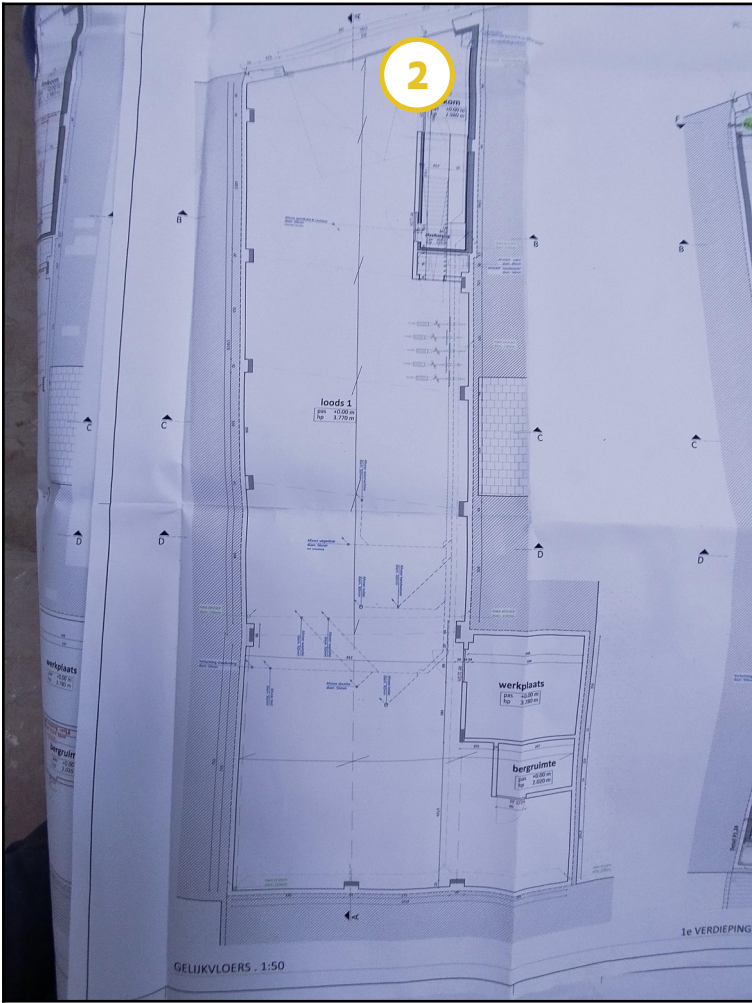
Plan 1.2: Plan glv (loods)

bakeliet tellerkast

geen plafondpleister zichtbaar

Beschrijving	Type	Actie
2. bakeliet tellerkast	Asbestmateriaal	Zorgvuldig beheren
3. plafonds	Advies	-
6. wanden	Advies	-

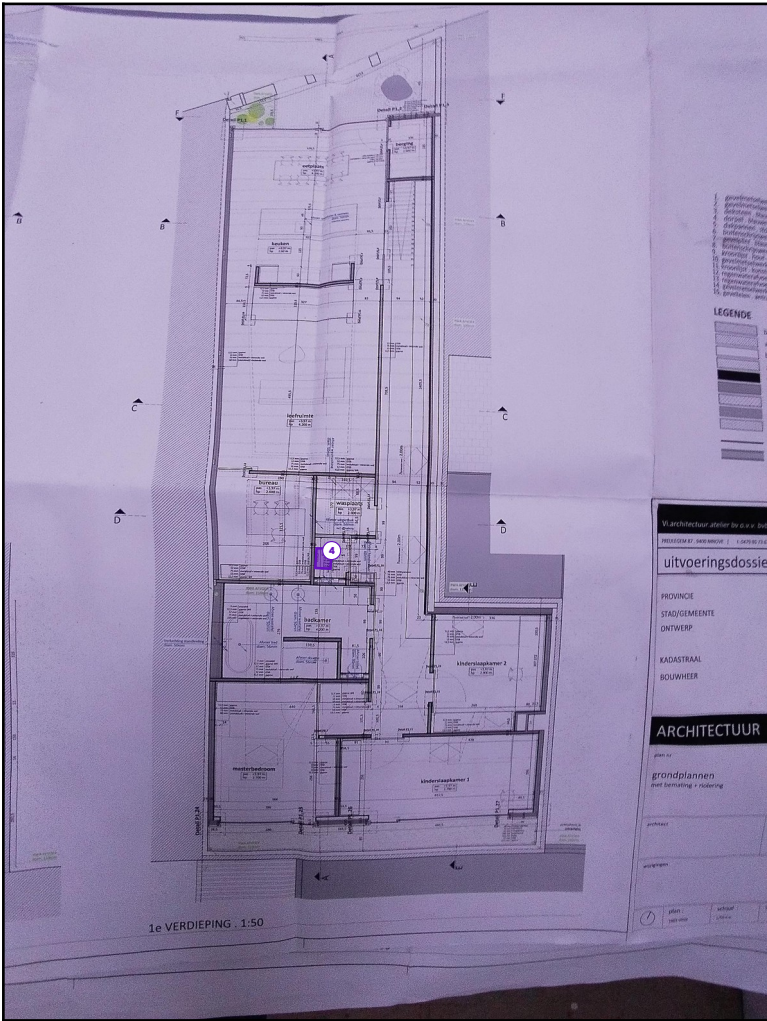
Plan 1.3: Plan appartement eerste verdiep

- geen plafondpleister zichtbaar
- gaswandketel
- geen pleisterwerk zichtbaar

Beschrijving	Type	Actie
3. plafonds	Advies	-
4. gaswandketel	Advies	-
6. wanden	Advies	-

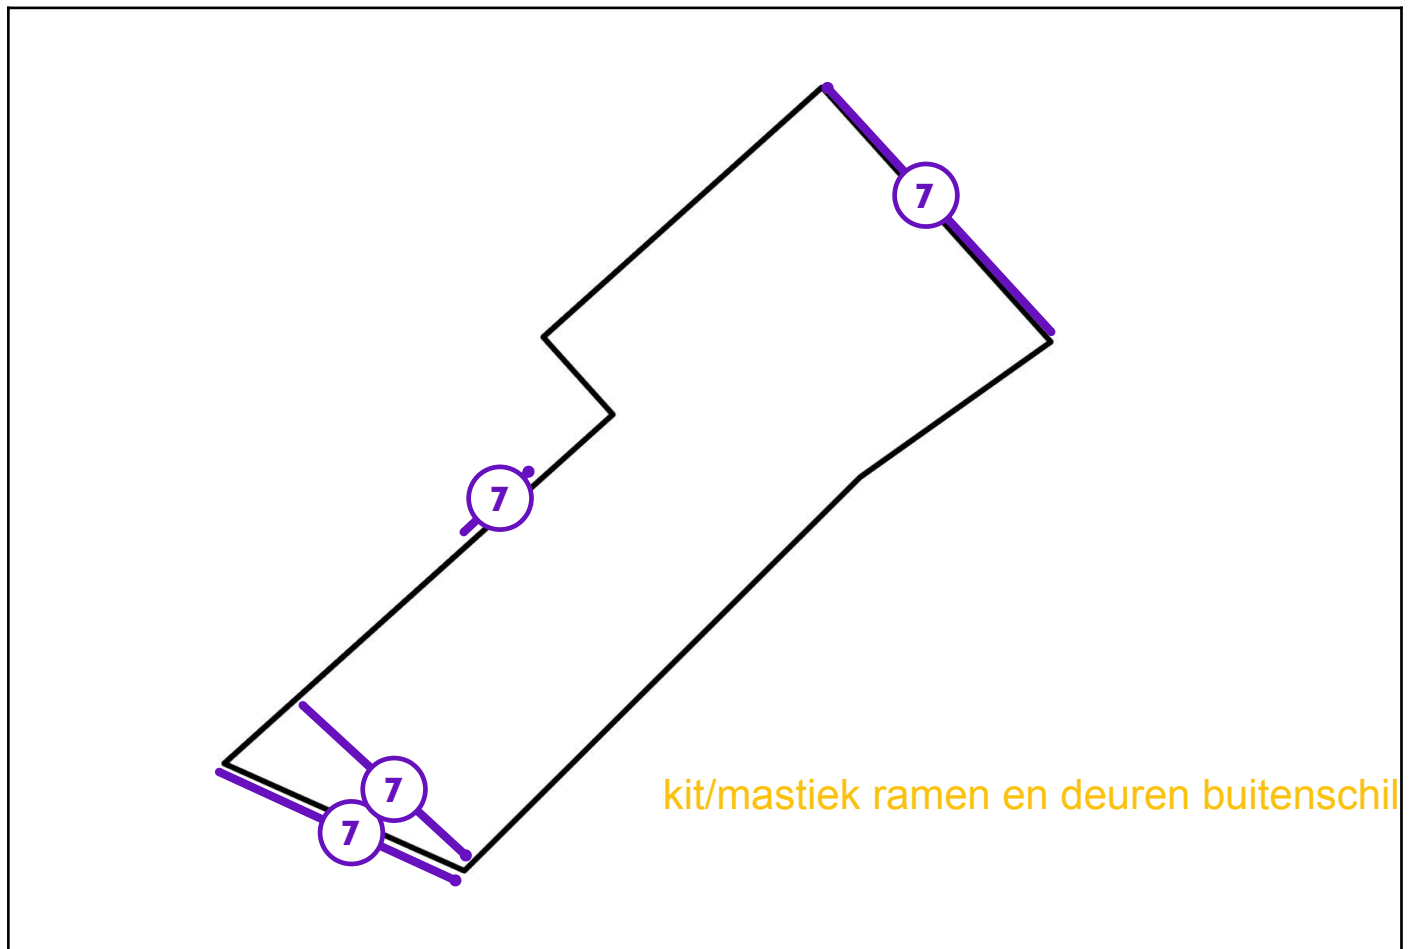
Plan 1.4: Appartement/loods plan

Beschrijving	Type	Actie
7. kit/mastiek ramen en deuren	Advies	-

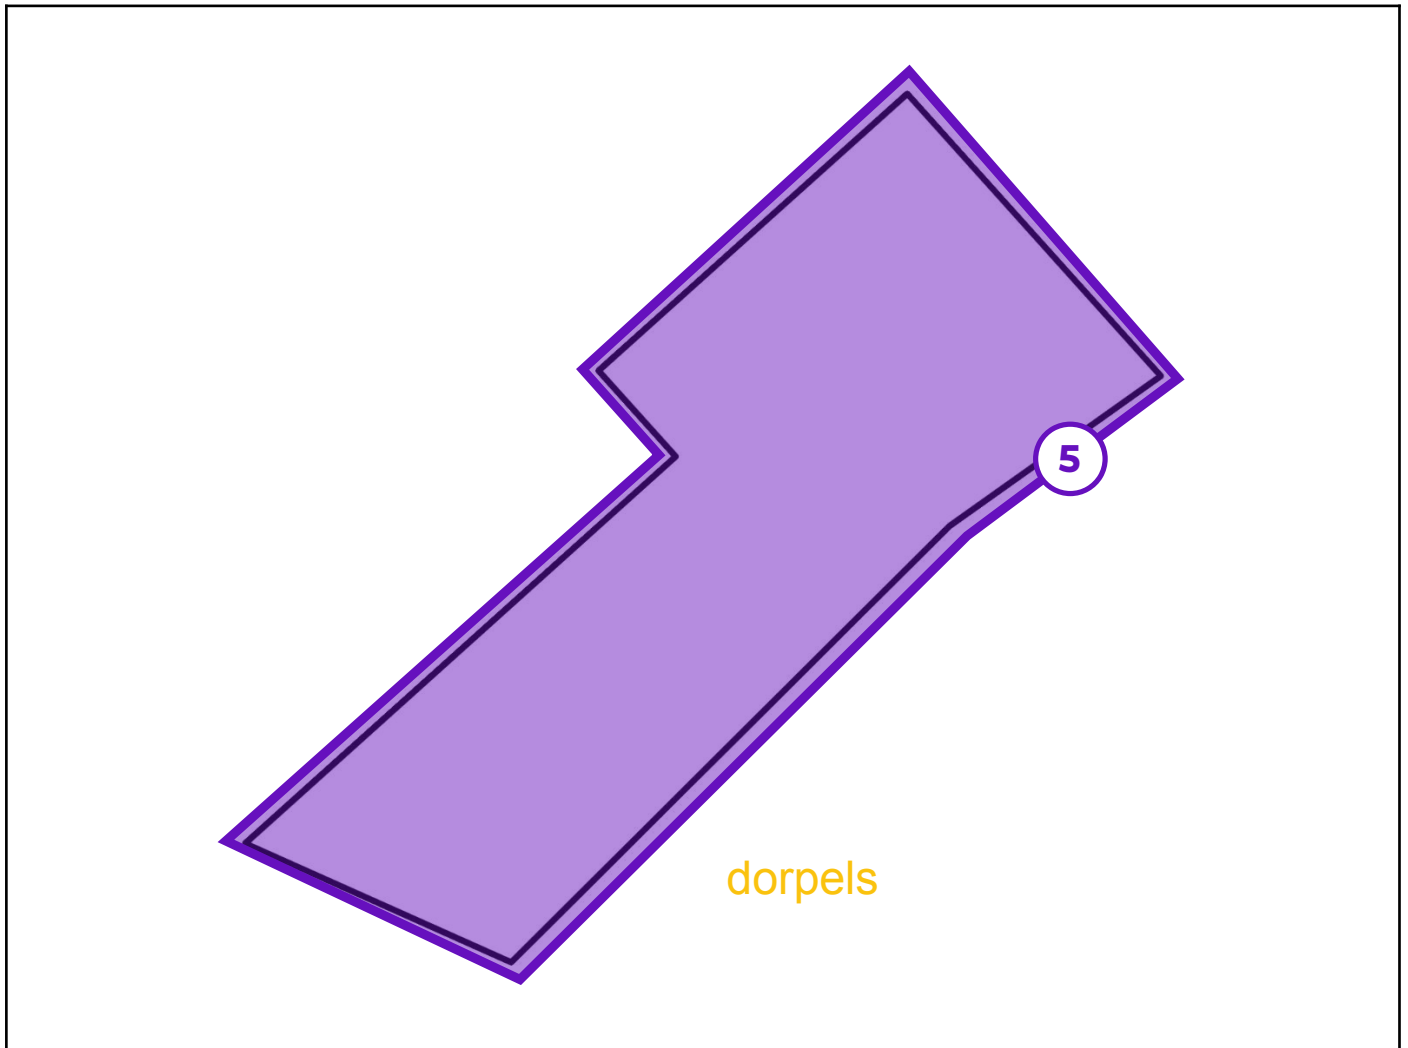
Plan 1.5: Appartement/loods plan

Beschrijving	Type	Actie
5. raam- en deurdorpels	Advies	-
