Asbestinventarisatattest

Tweegezusterslaan 13, 2100 Antwerpen

Attestnummer : 20250616-000593.000

Niet-asbestveilig

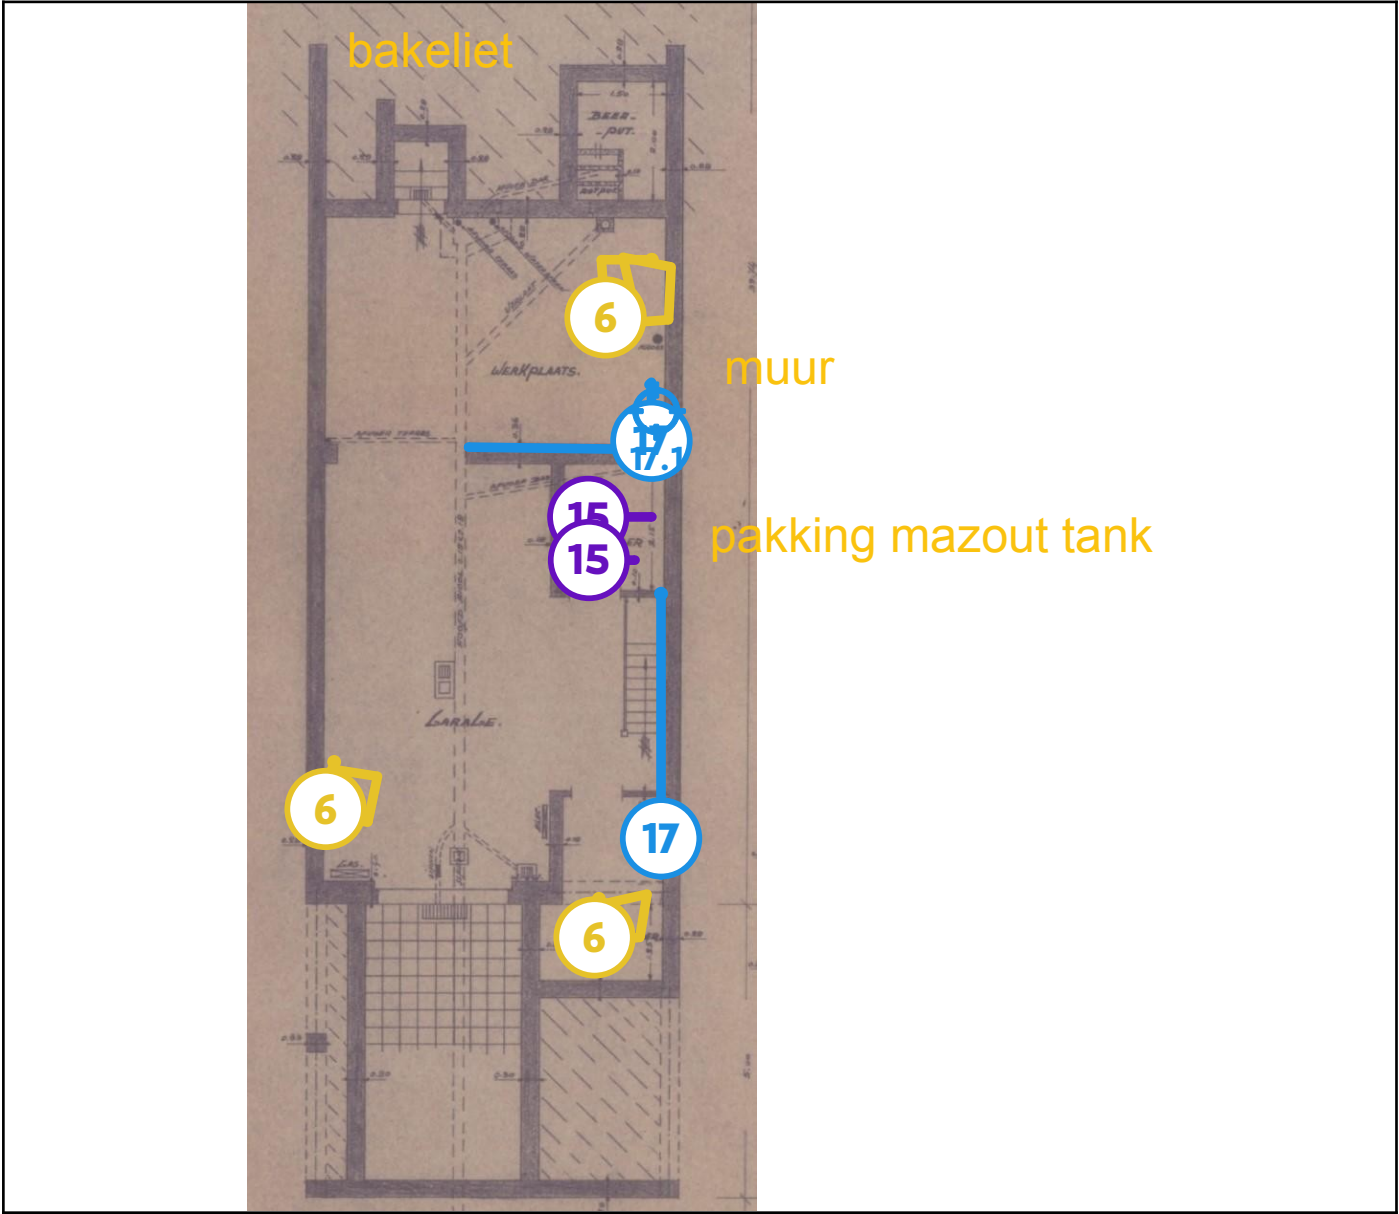
Plan 1.1: plan kelder

Beschrijving	Type	Actie
6. Bakeliet toep.(schakelaars-stopcontact.-verdeel dozen-radiator knoppen	Asbestmateriaal	Zorgvuldig beheren
15. Pakkingen	Advies	-
17. Muurpleister	Geen asbest	-
17.1 Code: muur	Mengmonster	-

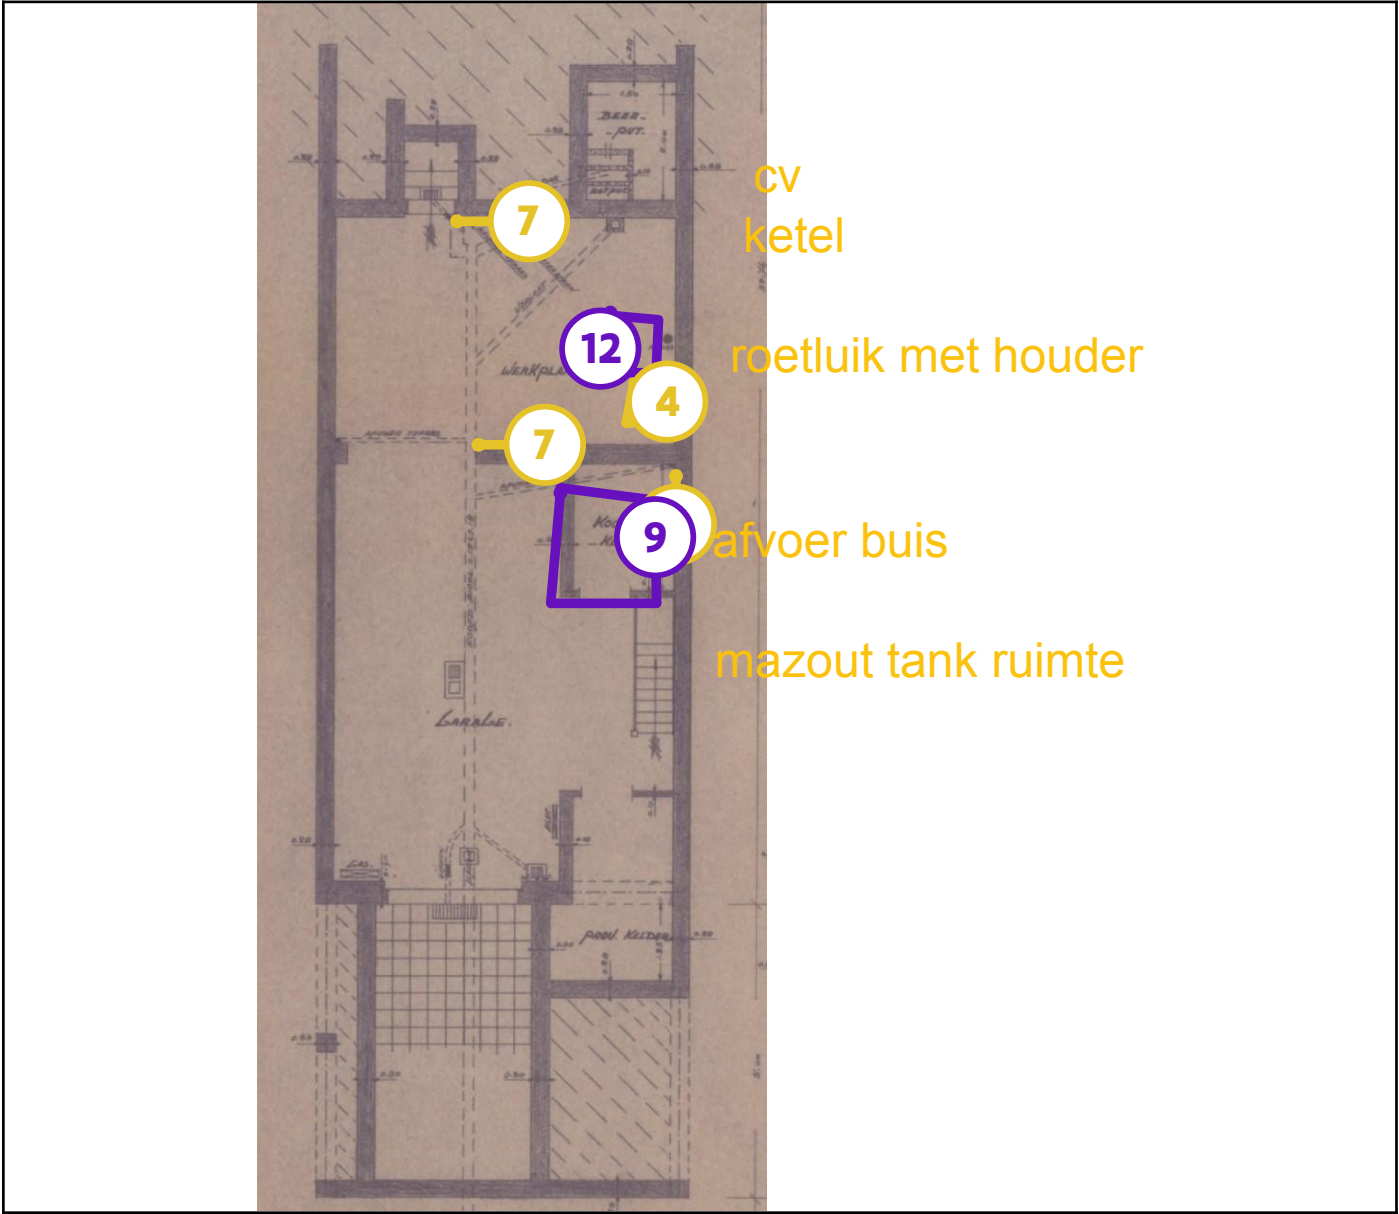
Plan 1.2: plan kelder

Beschrijving	Type	Actie
4. Roetluik met houder	Asbestmateriaal	Zorgvuldig beheren
7. AC afvoerbuys (visueel vastgesteld)	Asbestmateriaal	Zorgvuldig beheren
9. mazout tank ruimte	Beperking	-
12. HVAC-installatie:	Advies	-

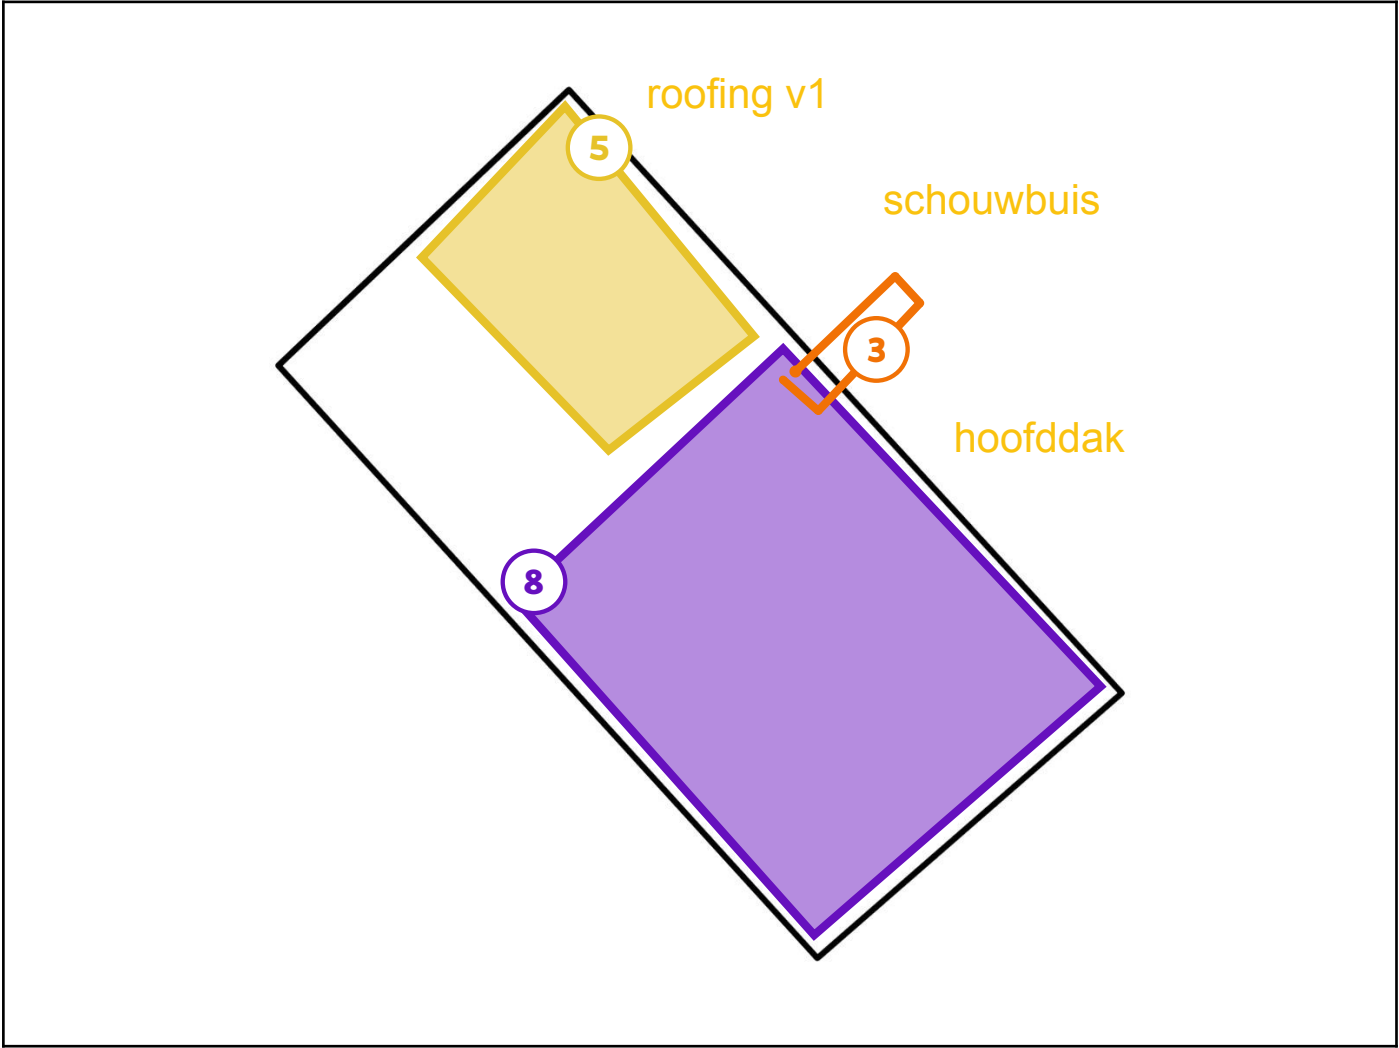
Plan 1.7: plan dak

Beschrijving	Type	Actie
3. Schouwbus (visueel vastgesteld)	Asbestmateriaal	Verwijderen
5. Roofing (zonder staalname: kans lekkage)	Asbestmateriaal	Zorgvuldig beheren
8. Hoofddak	Beperking	-

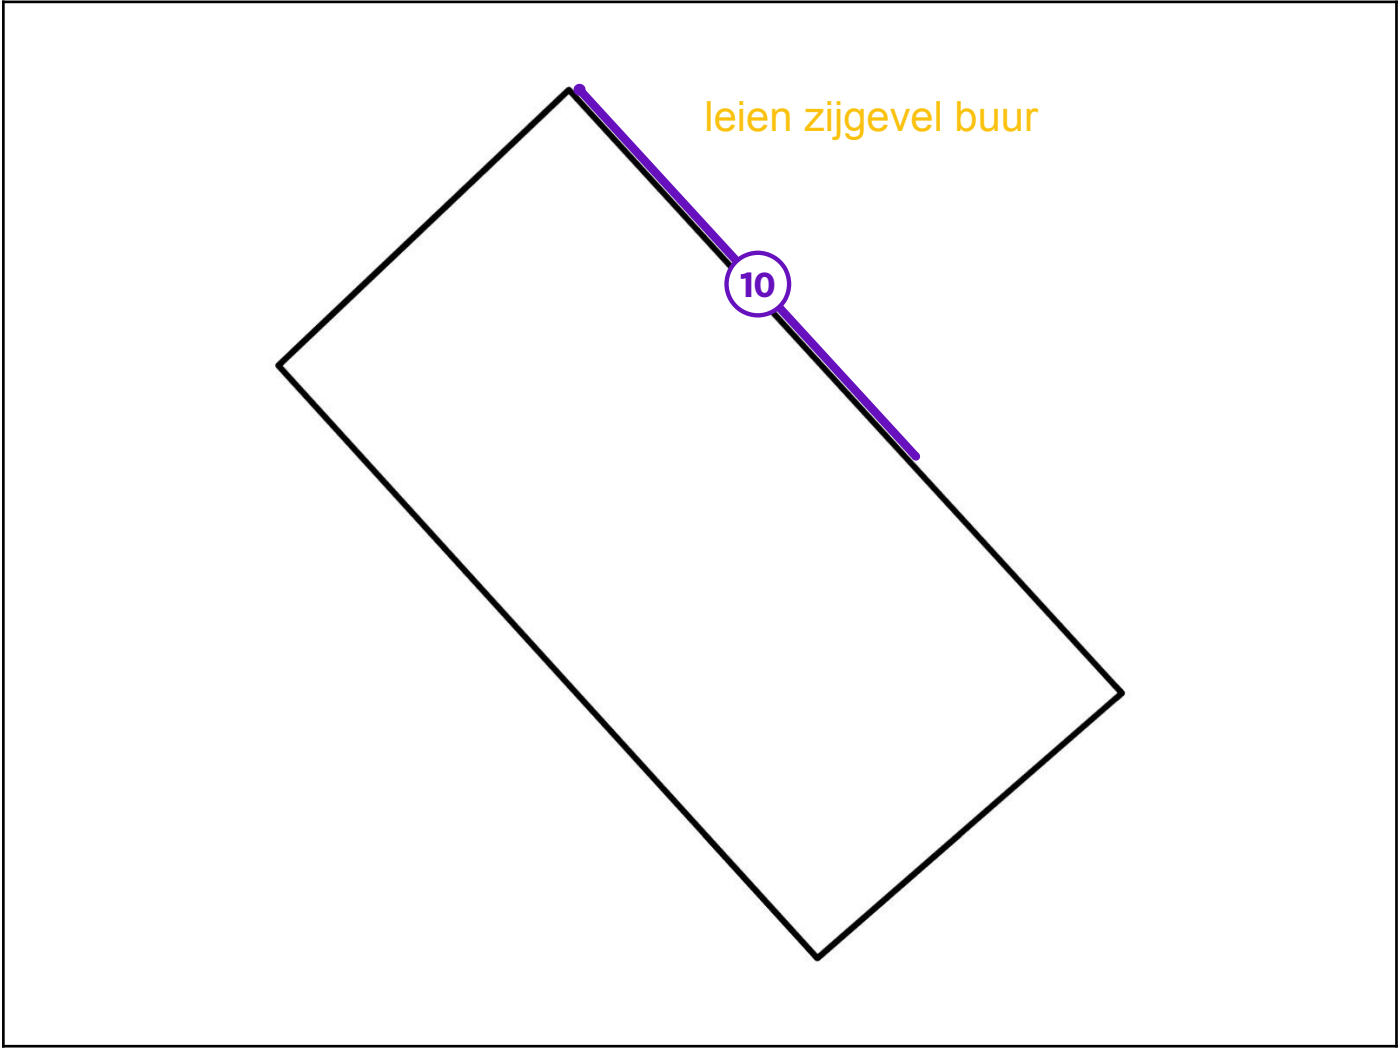
Plan 1.8: plan zijgevel

Beschrijving	Type	Actie
10. leien zijgevel buur	Advies	-

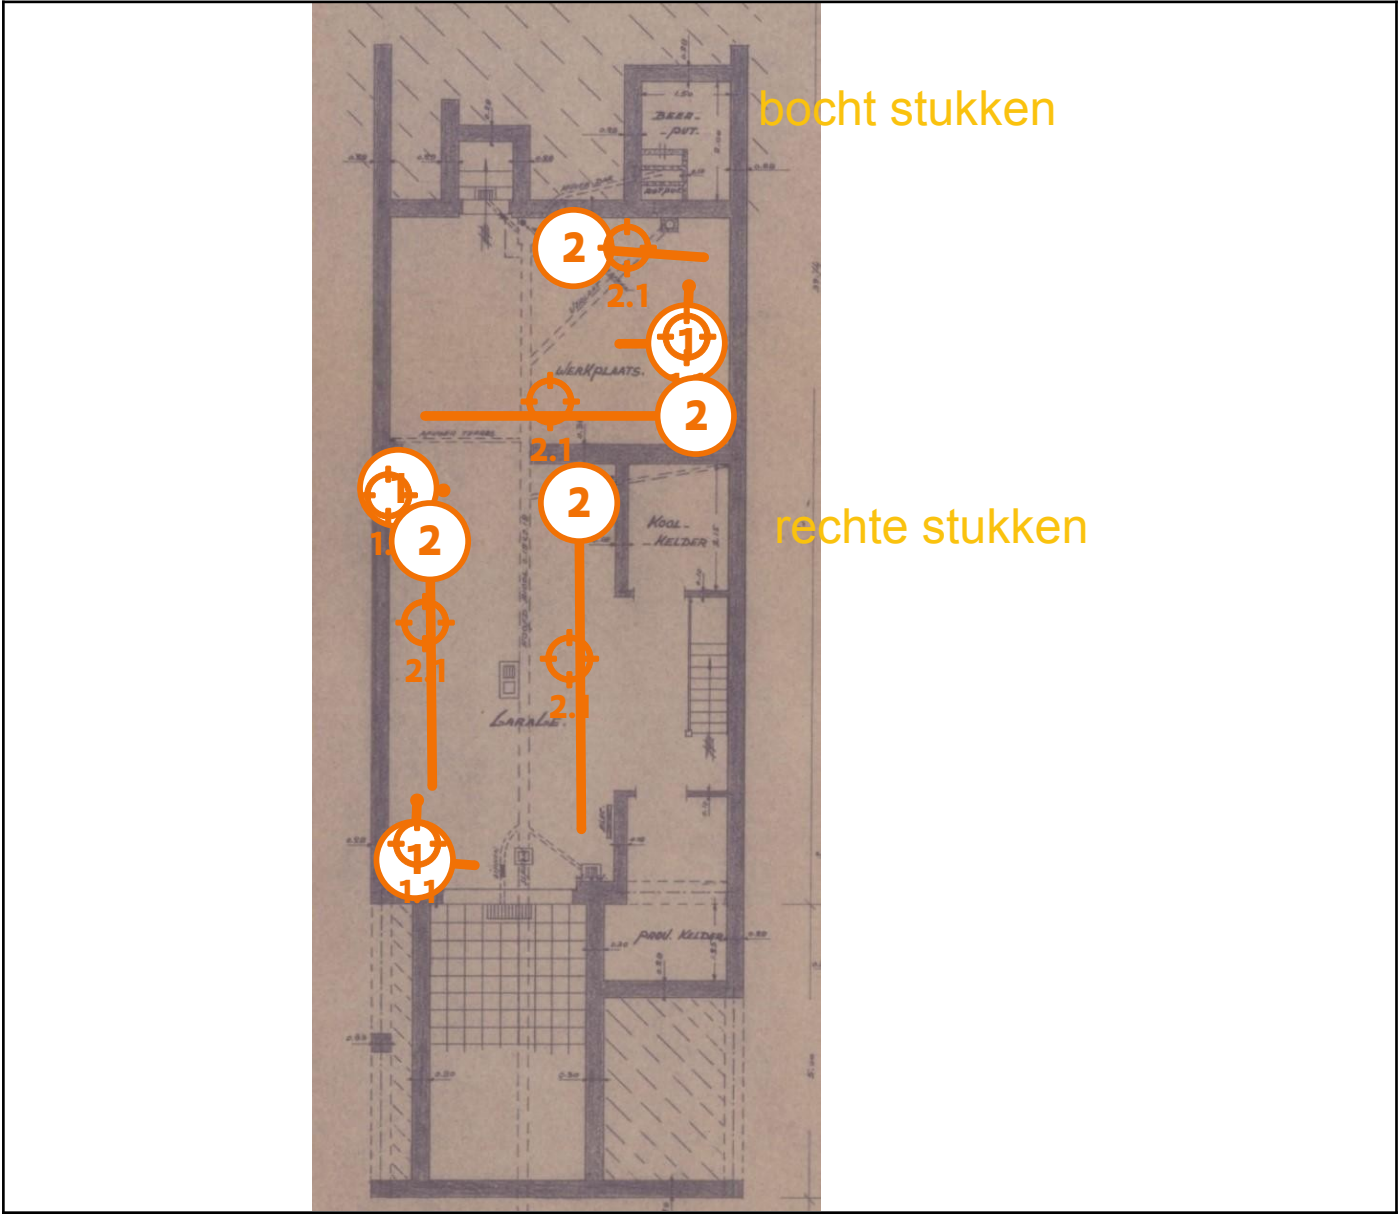
Plan 1.10: plan kelder

Beschrijving	Type	Actie
1. Leidingisolatie: Bocht stukken verdacht (staalname)	Asbestmateriaal	Verwijderen
1.1 Code: bocht	Mengmonster	-
2. Leidingisolatie: rechte stukken verdacht (staalname)	Asbestmateriaal	Verwijderen
2.1 Code: recht	Mengmonster	-

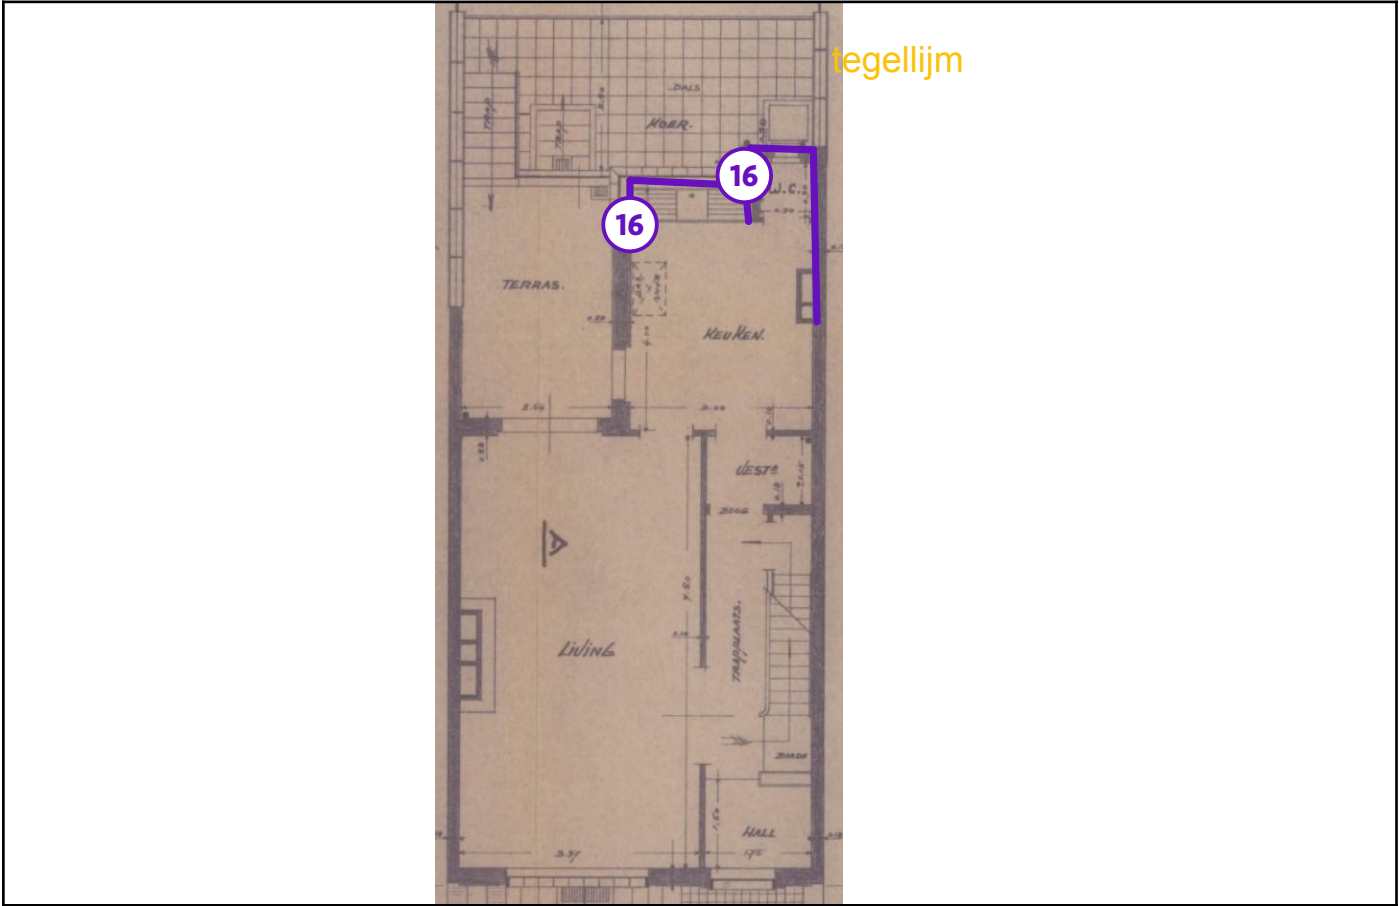
Plan 1.12: plan glv

Beschrijving	Type	Actie
16. Tegellijm niet zichtbaar	Advies	-
