Asbestinventarisatetest

Overraadstraat 22, 9506 Geraardsbergen

Attestnummer : 20250626-000384.000

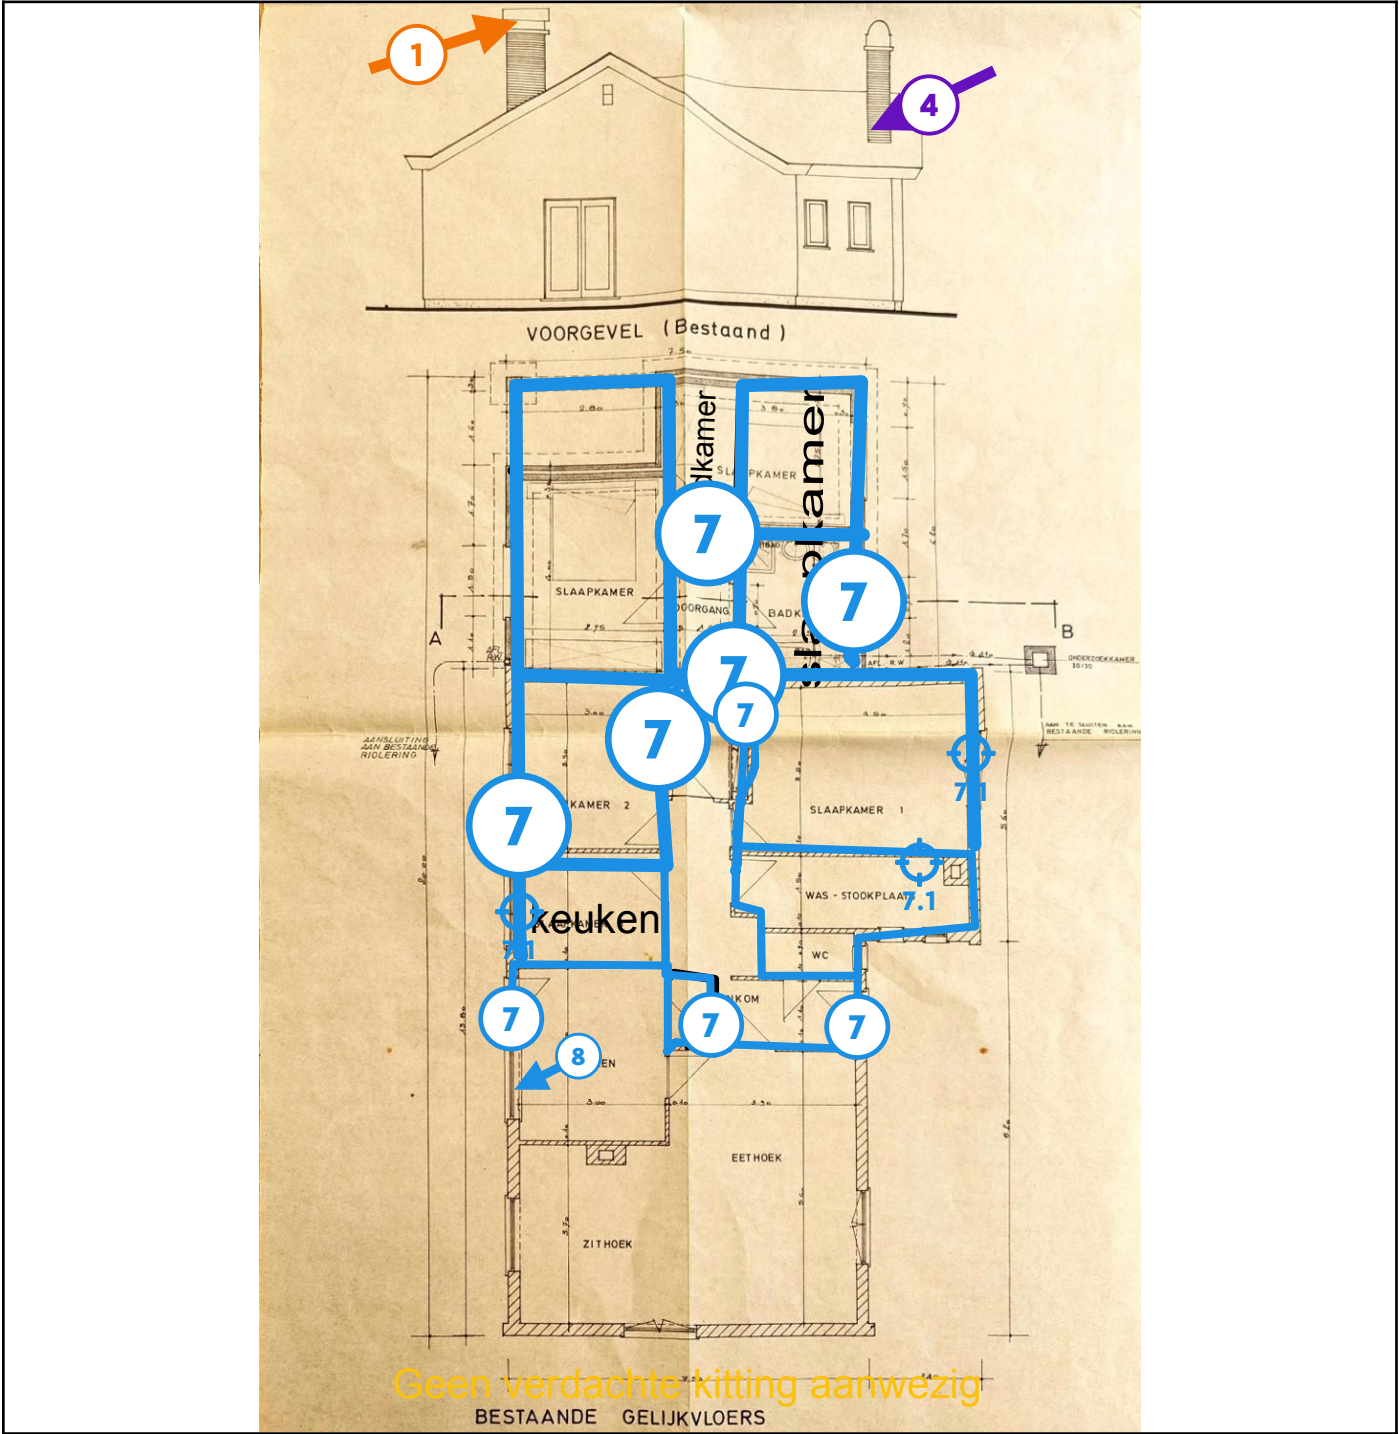
Plan 1.1: verdiep 0 + voorgevel

Beschrijving	Type	Actie
1. Rookgaskanaal in asbest cement	Asbestmateriaal	Verwijderen
4. Schoorsteen rookgaskanaal - beoordeling	Beperking	-

5. Kitramen	Advies	-
7. Pleisterwerk muren	Geen asbest	-
7.1 Code: M01	Mengmonster	-
8. antidreun	Geen asbest	-

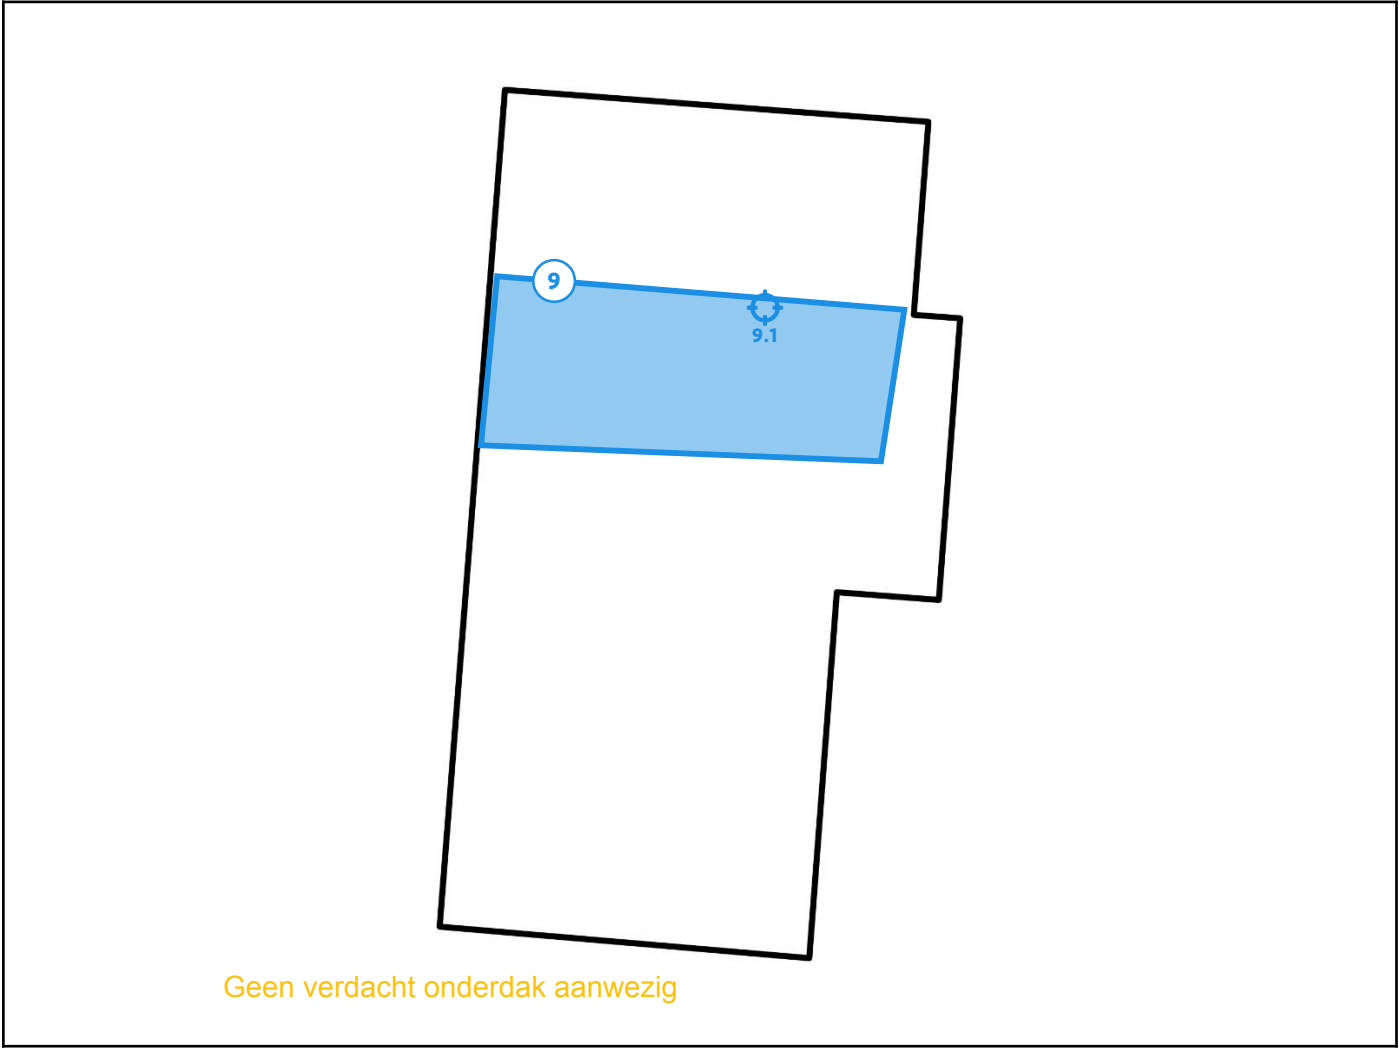
Plan 1.2: Zolder + dak

Beschrijving	Type	Actie
6. onderdak aanwezig	Advies	-
9. Shingles	Geen asbest	-
9.1 Code: M02	Puntmonster	-

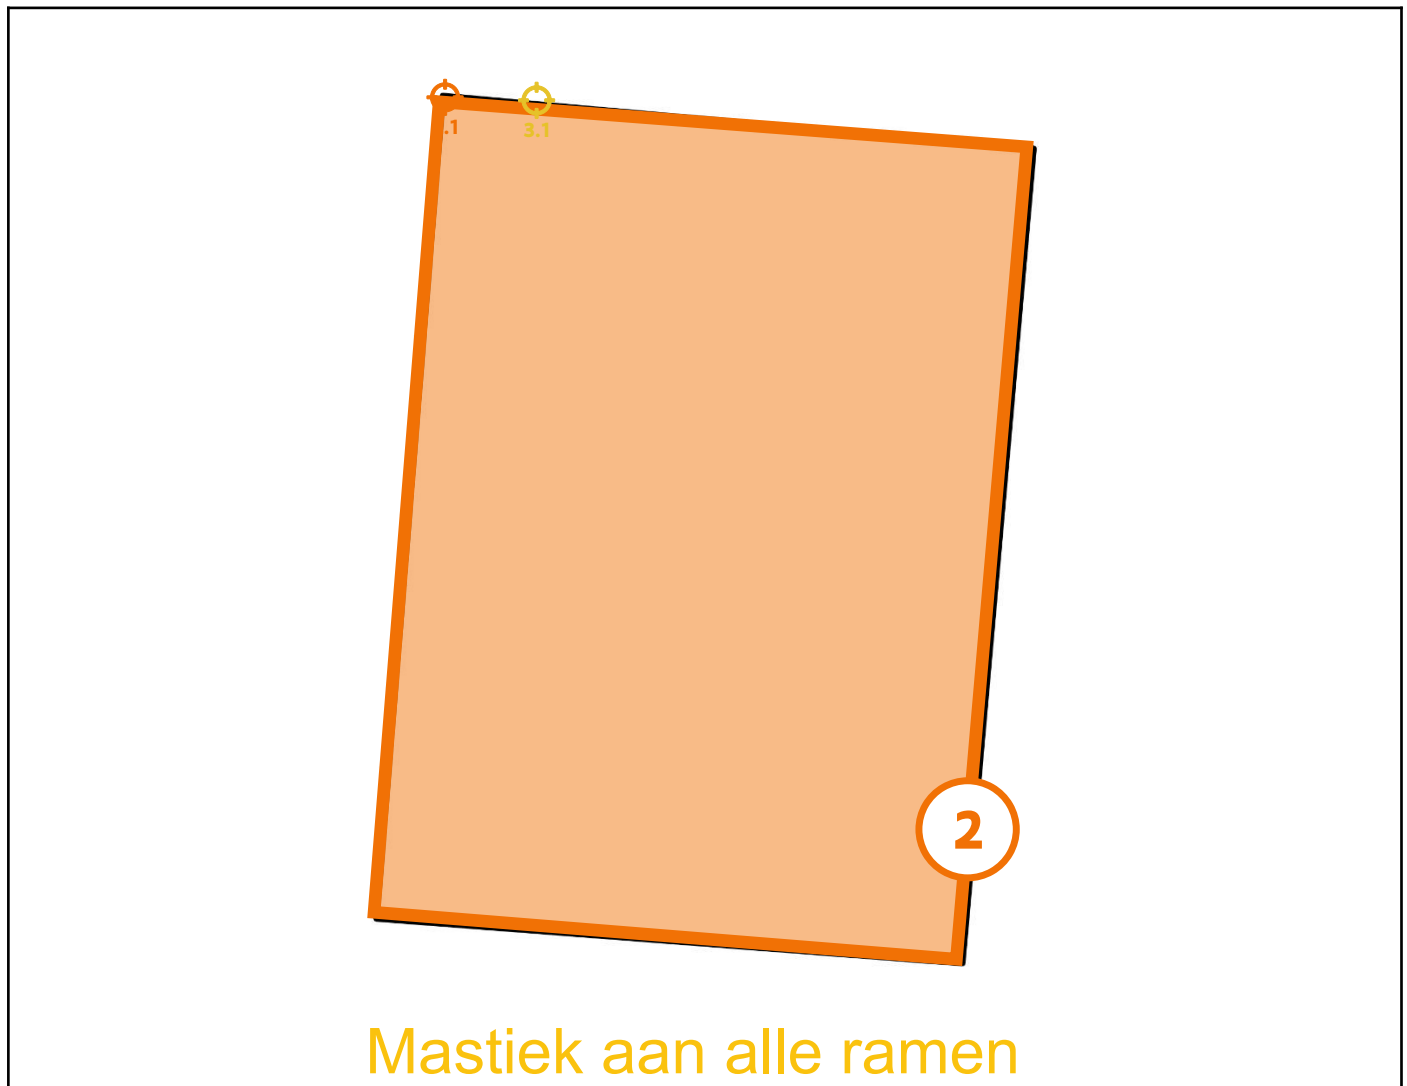
Plan 2.1: Tuinhuis plan

Beschrijving	Type	Actie
2. Golfplaat	Asbestmateriaal	Verwijderen
2.1 Code: M03	Puntmonster	-
3. Kitramen (tussen glas en profiel)	Asbestmateriaal	Zorgvuldig beheren
3.1 Code: M04	Puntmonster	-
