# Asbestinventarisatetest

Dentergemstraat 154, 8780 Oostrozebeke

Attestnummer : 20250428-000110.000

Uitgegeven op : 28.04.2025

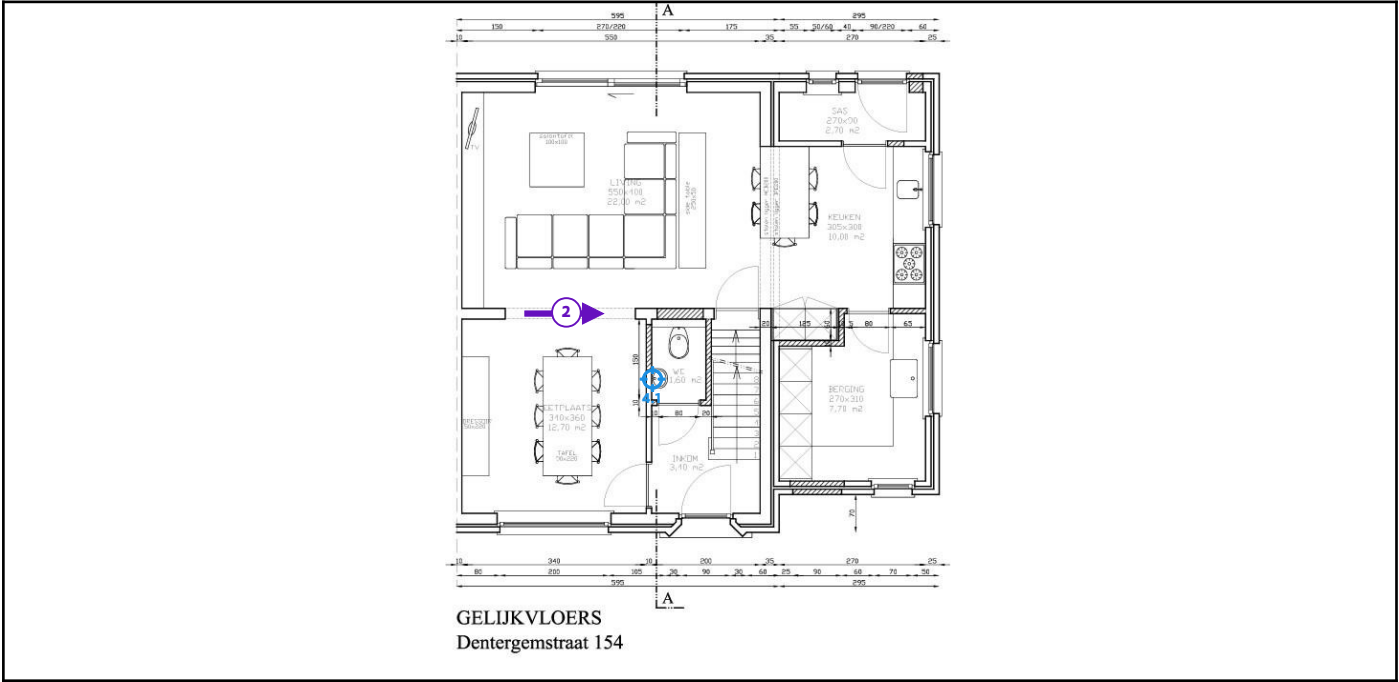
# Plan 1.2: Plan gelijkvloerse verdieping

Beschrijving	Type	Actie
2. Plafonds	Advies	-
4. Pleisterwerk wanden	Geen asbest	-
4.1 Code: 2524896-01	Mengmonster	-

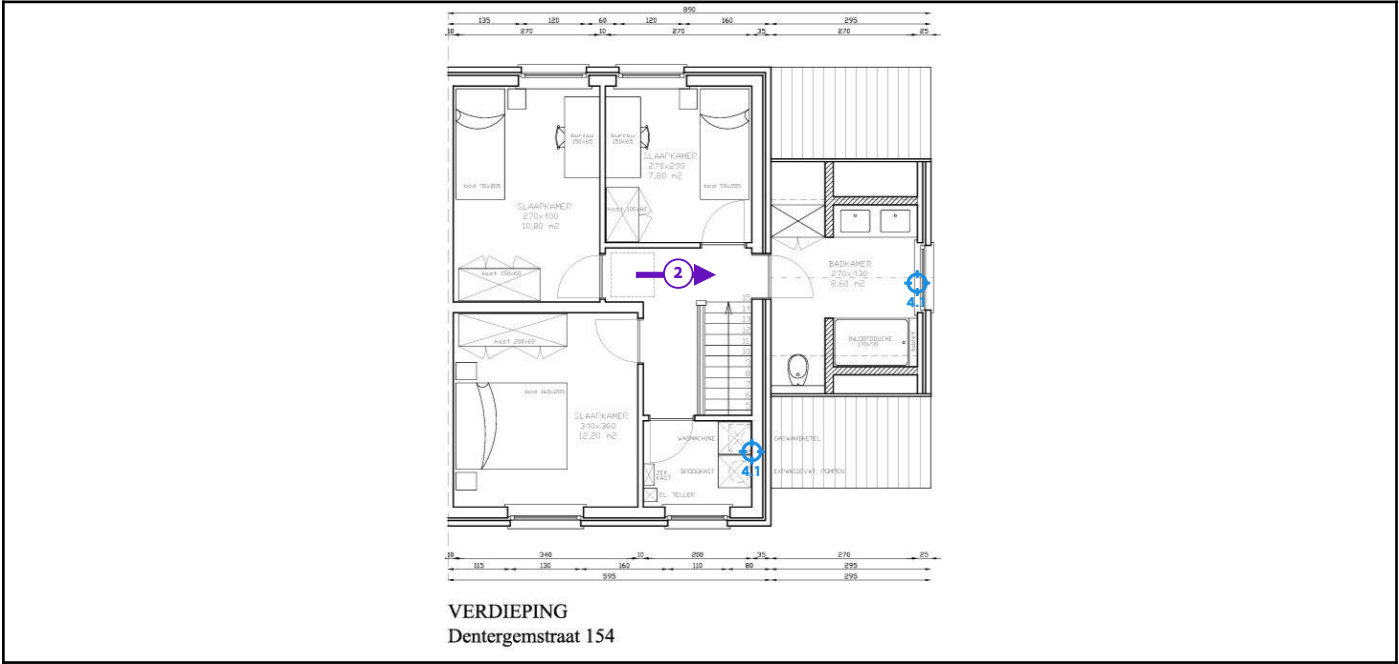
# Plan 1.3: Plan eerste verdieping

Beschrijving	Type	Actie
2. Plafonds	Advies	-
4. Pleisterwerk wanden	Geen asbest	-
4.1 Code: 2524896-01	Mengmonster	-

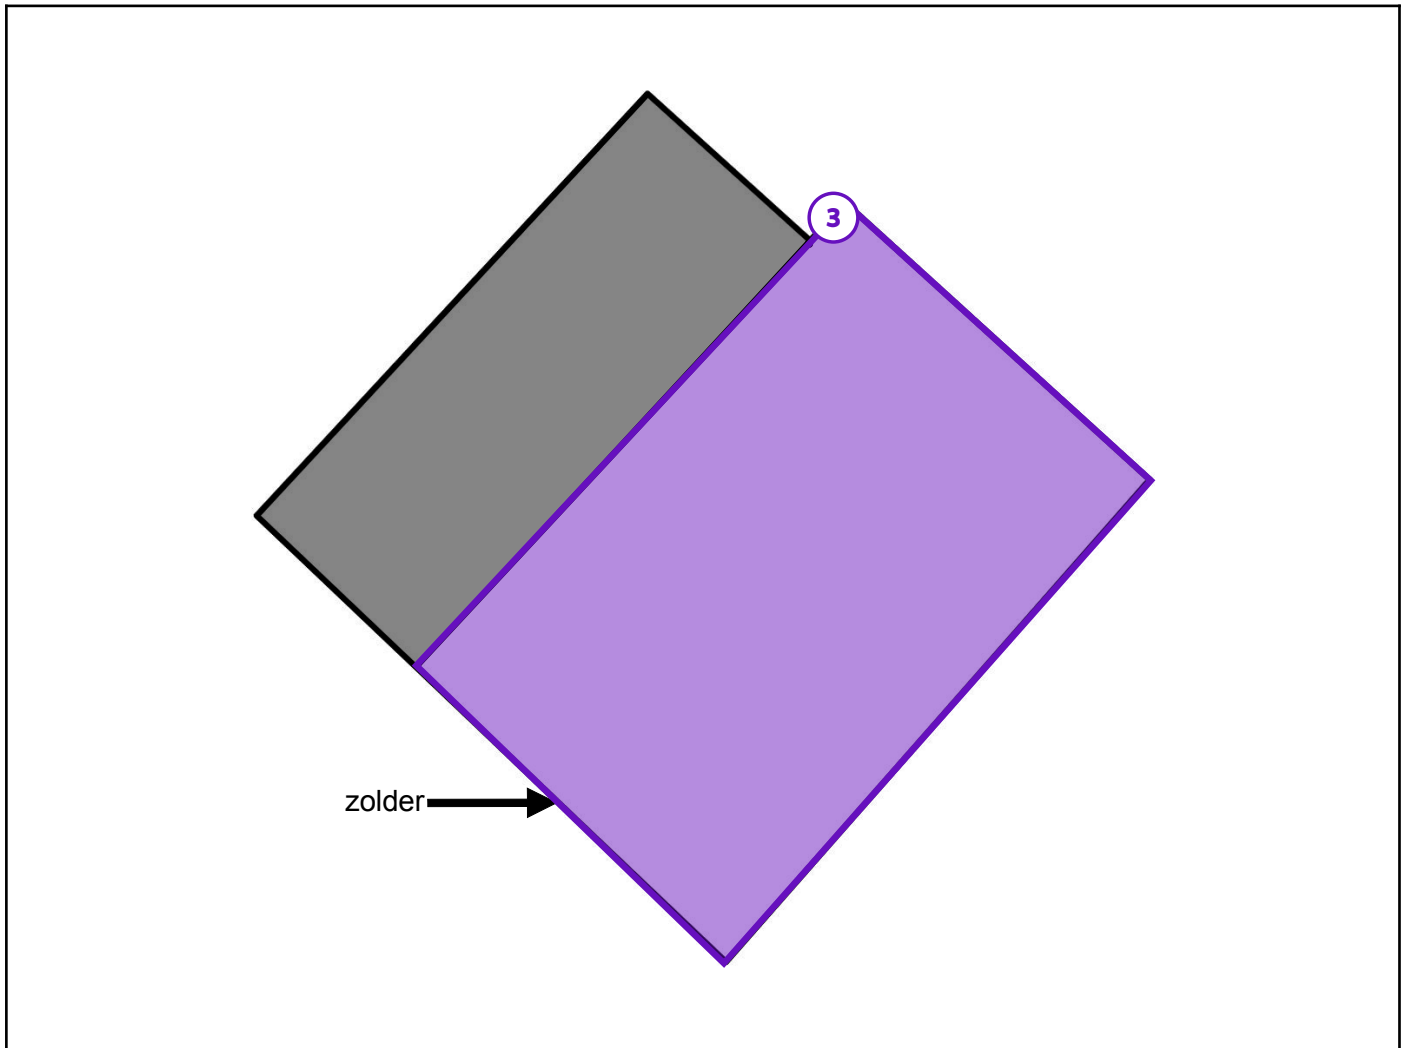
## Plan 1.4: Plan zolderverdieping

Beschrijving	Type	Actie
3. Onderdak woning	Advies	-

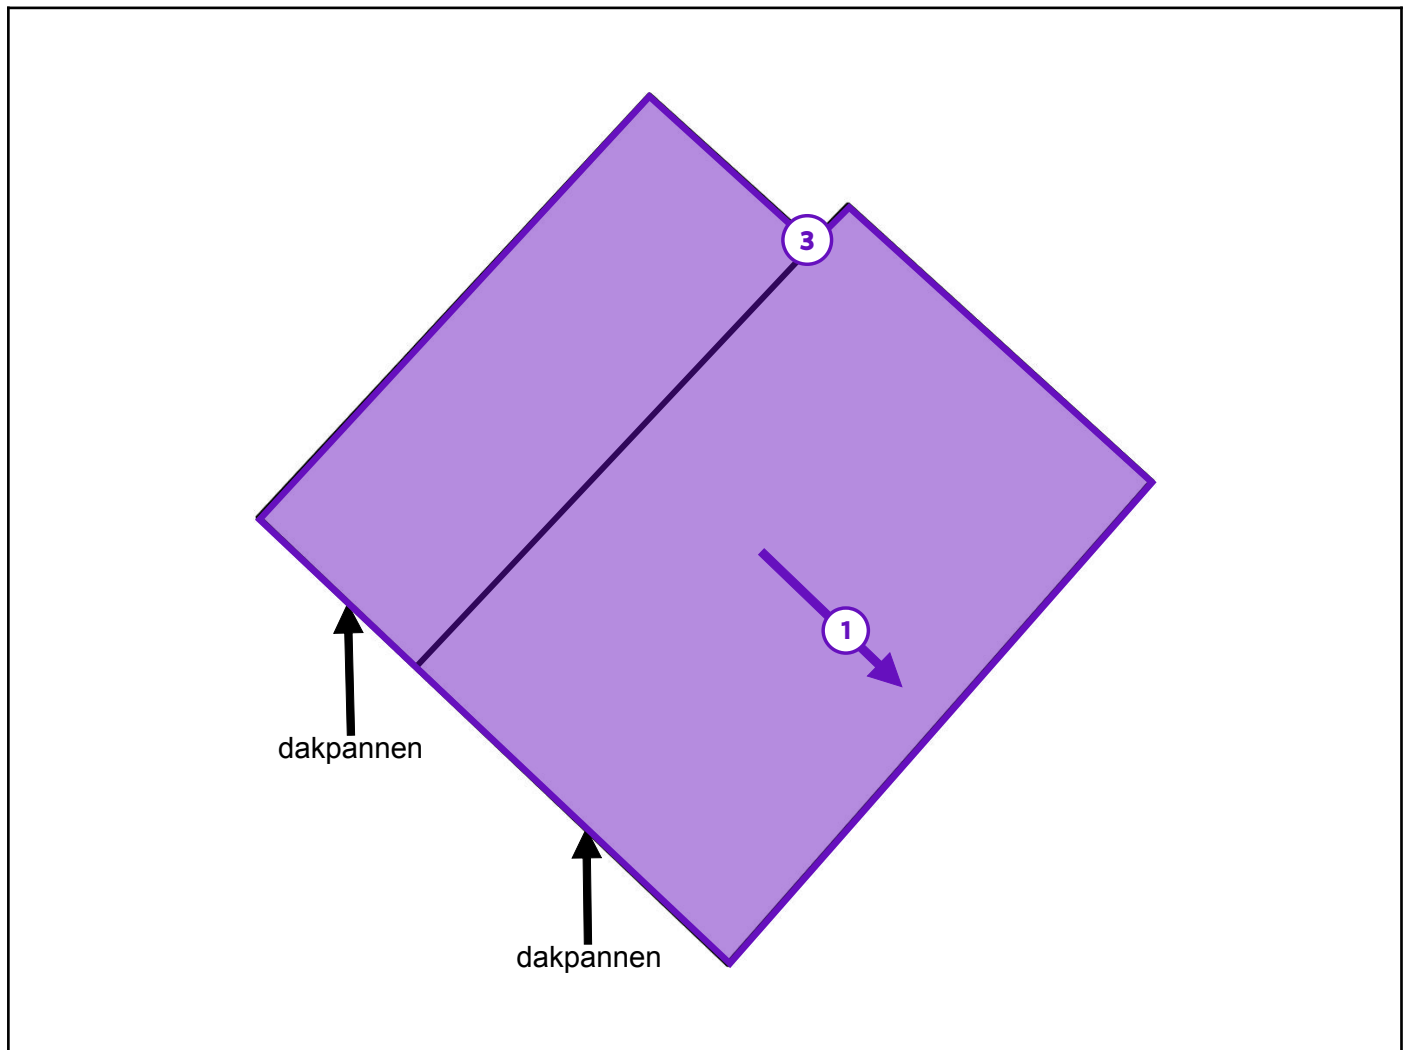
## Plan 1.5: Dakenplan

Beschrijving	Type	Actie
1. Schoorsteen	Beperking	-
3. Onderdak woning	Advies	-
