Asbestinventarisatetest

Waterlozestraat 31, 3511 Hasselt

Attestnummer : 20240502-000268.000

Niet-asbestveilig

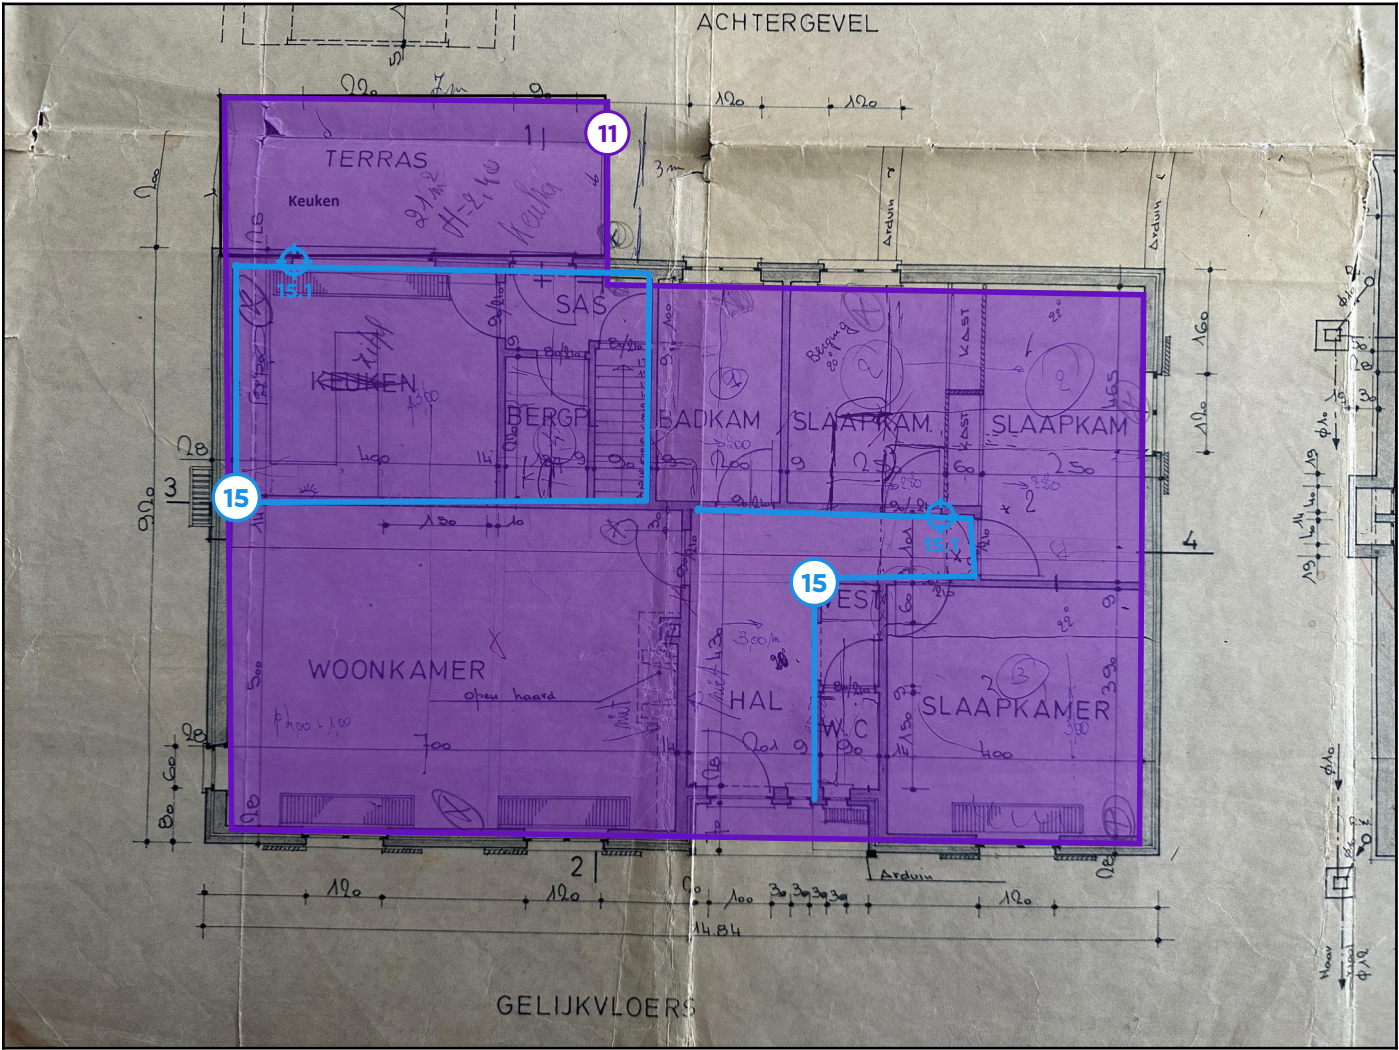
Plan 1.3: Gelijkvloers - wanden & plafonds

Beschrijving	Type	Actie
11. Pleisterwerk plafonds	Advies	-
15. Pleisterwerk wanden	Geen asbest	-
15.1 Code: M1	Mengmonster	-

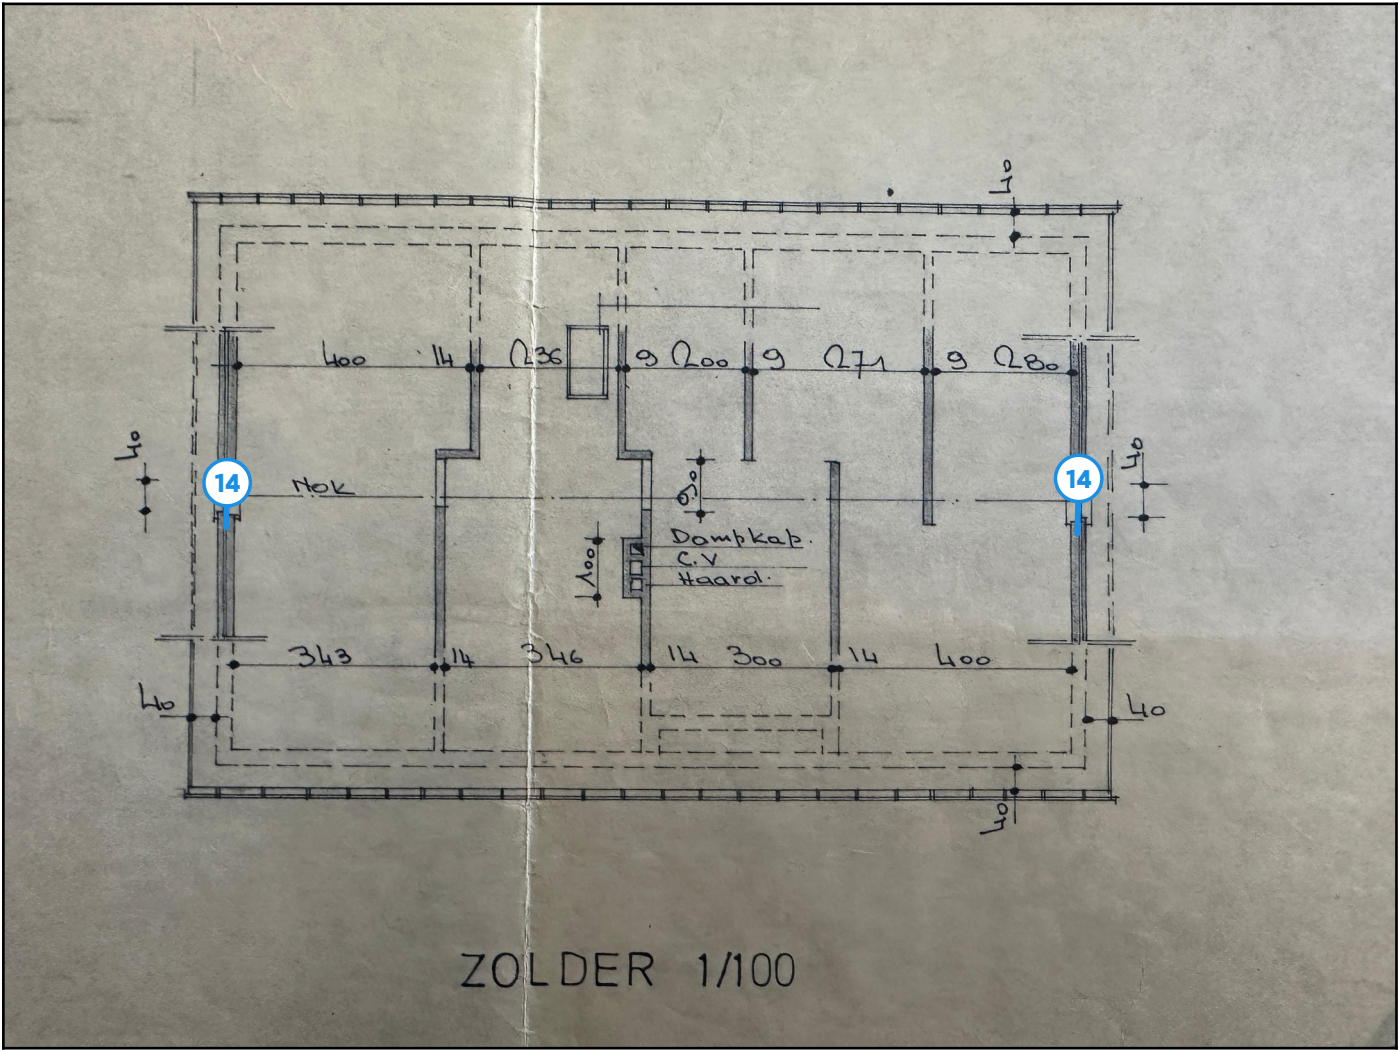
Plan 1.4: Zolder

Beschrijving	Type	Actie
14. Mastiek ramen (muur/profiel)	Geen asbest	-

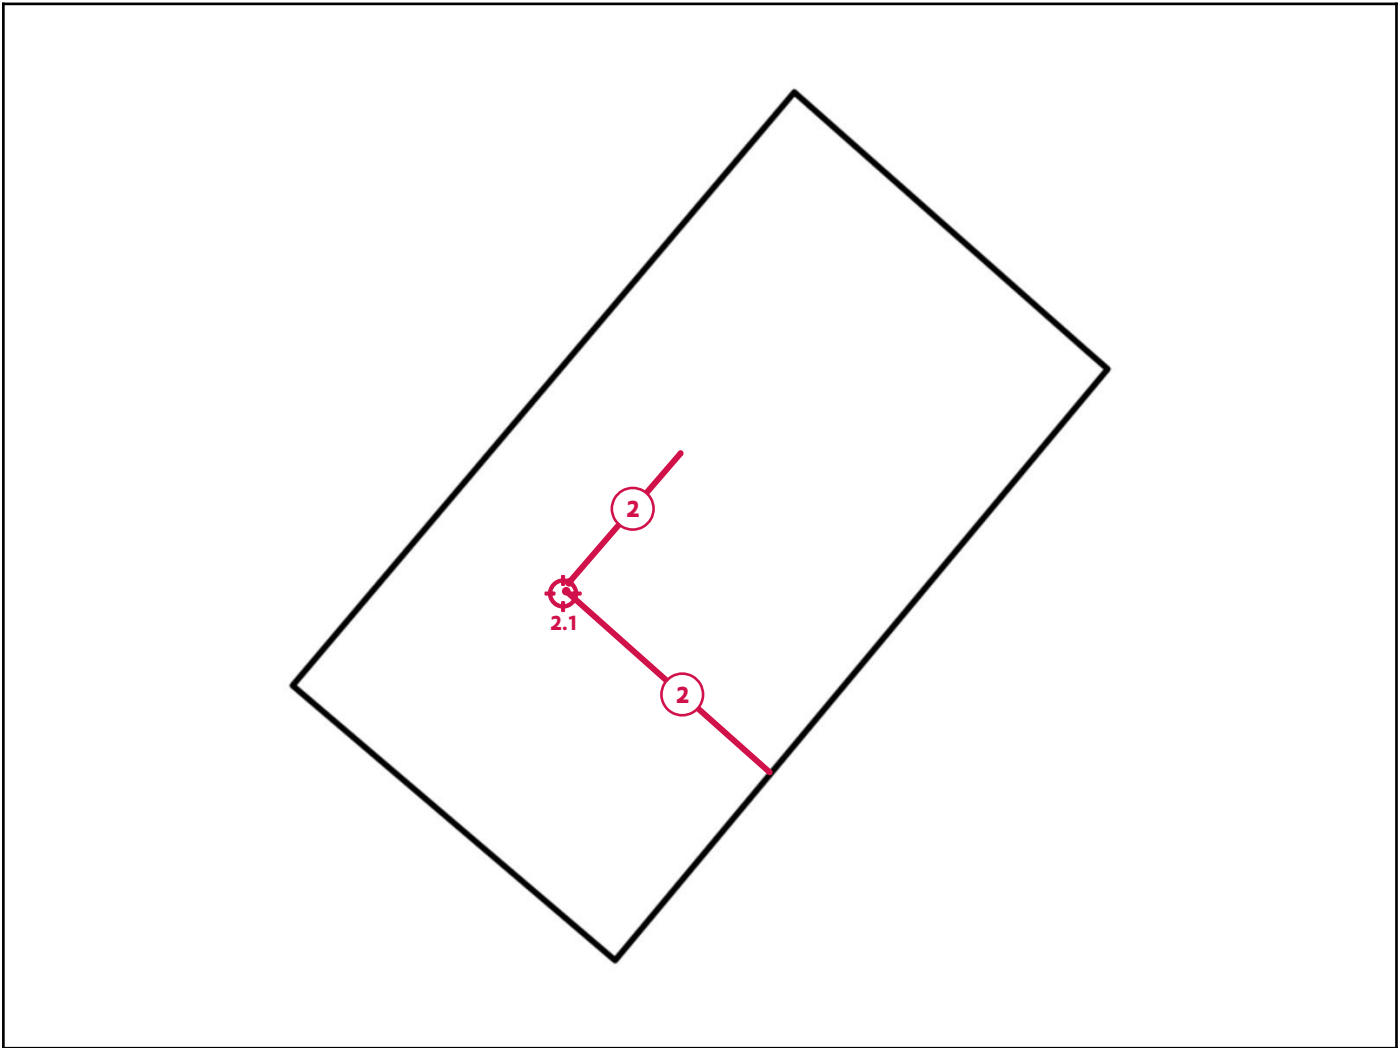
Plan 5.1: Kippenhok plan

Beschrijving	Type	Actie
2. Golfplaten kippenhok	Asbestmateriaal	Dringend verwijderen
2.1 Code: M7	Mengmonster	-

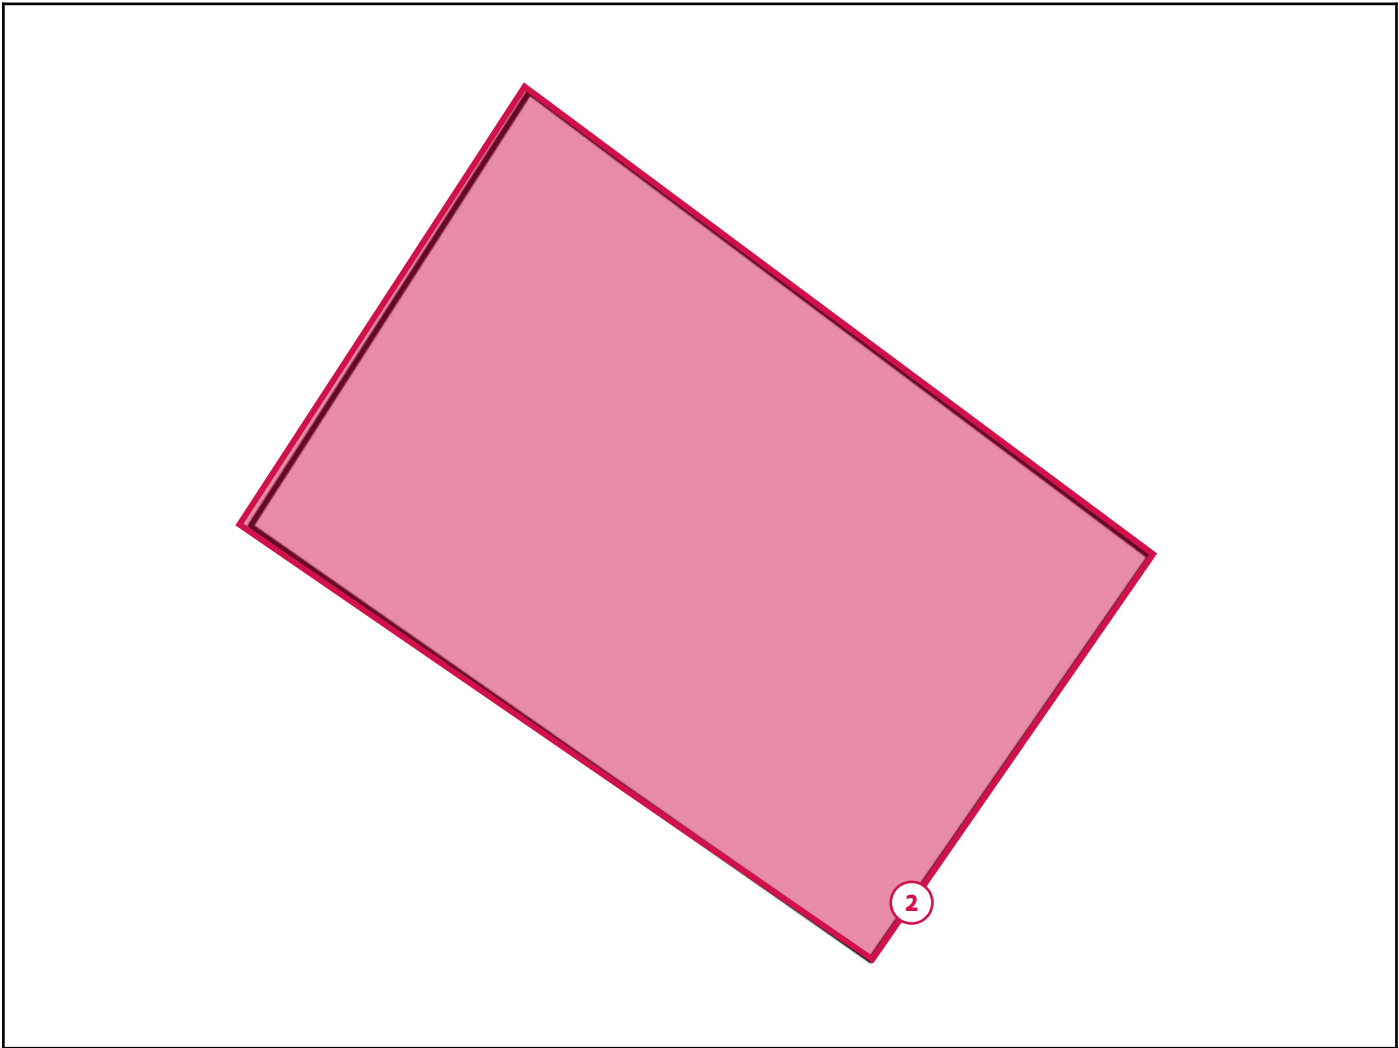
Plan 6.1: Kippenhok plan

Beschrijving	Type	Actie
2. Golfplaten kippenhok	Asbestmateriaal	Dringend verwijderen
