# Asbestinventarisatetest

Weggevoerdenstraat 7, 9400 Ninove

Attestnummer : 20250305-000316.000

**Niet-asbestveilig**

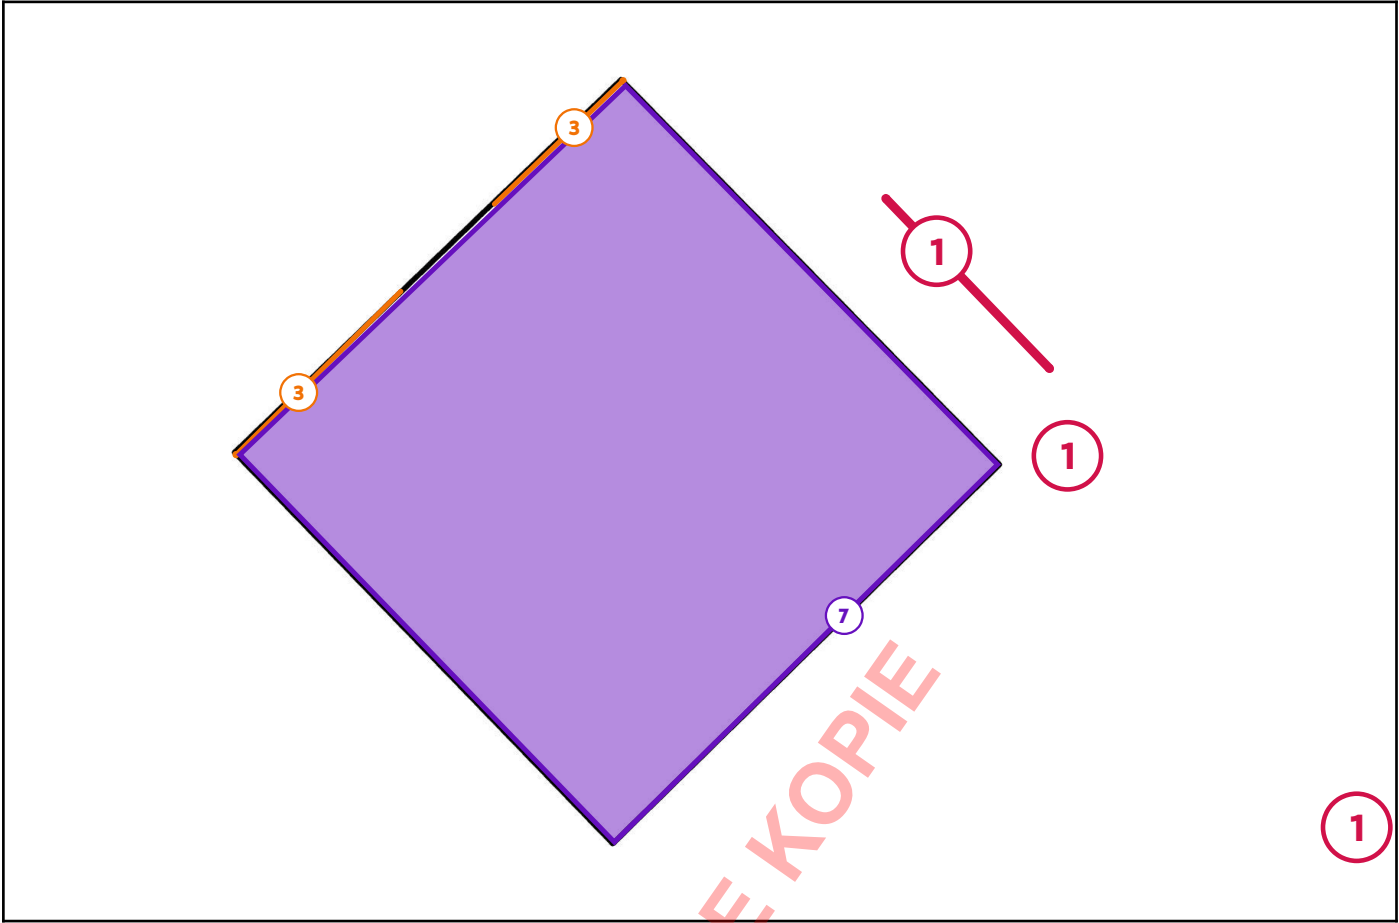
# Plan 1.1: Woning

Beschrijving	Type	Actie
1. Bloembakken	Asbestmateriaal	Dringend verwijderen
3. Leien - Gevel(s) - Grenzend aan buiten (Via staalname)	Asbestmateriaal	Verwijderen
7. Geen verdacht onderdak aanwezig - Schuine daken	Advies	-

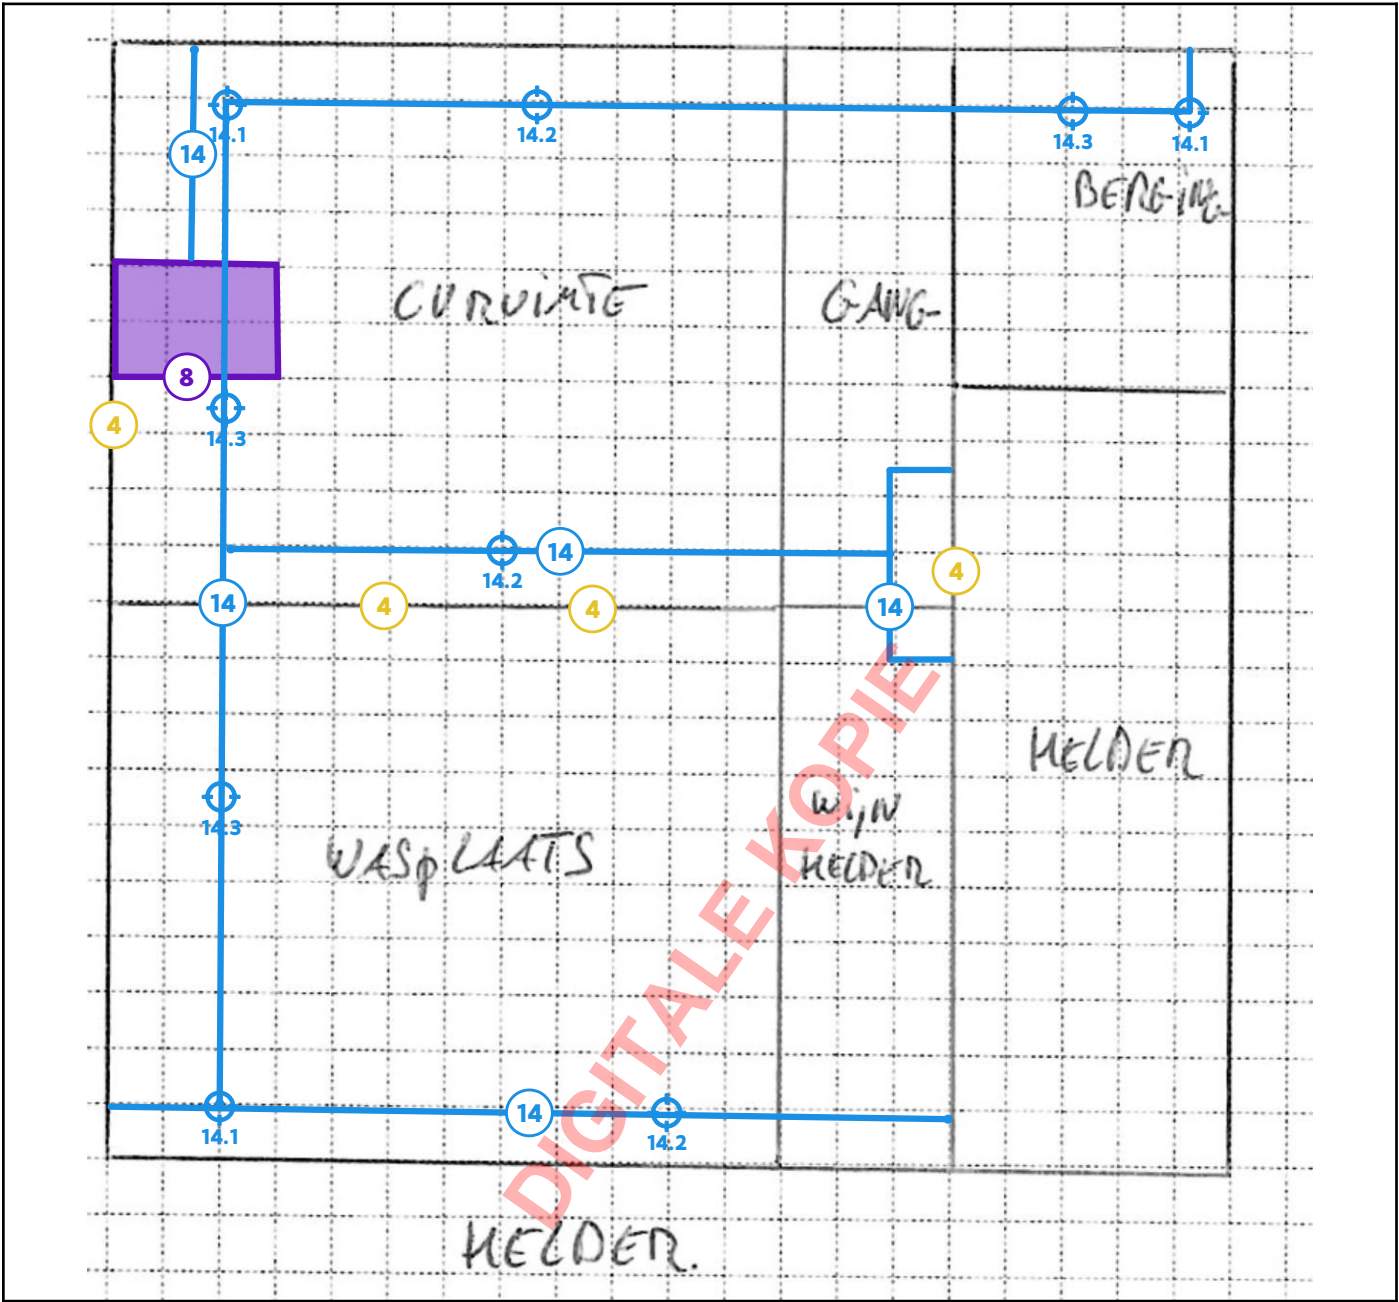
# Plan 1.2: kelder

Beschrijving	Type	Actie
4. Elementen in bakeliet	Asbestmateriaal	Zorgvuldig beheren
8. Verwarmingsketel bouwjaar onbekend	Advies	-
14. Leidingisolatie - Kelder	Geen asbest	-
14.1 Code: MS04 Bochten	Mengmonster	-

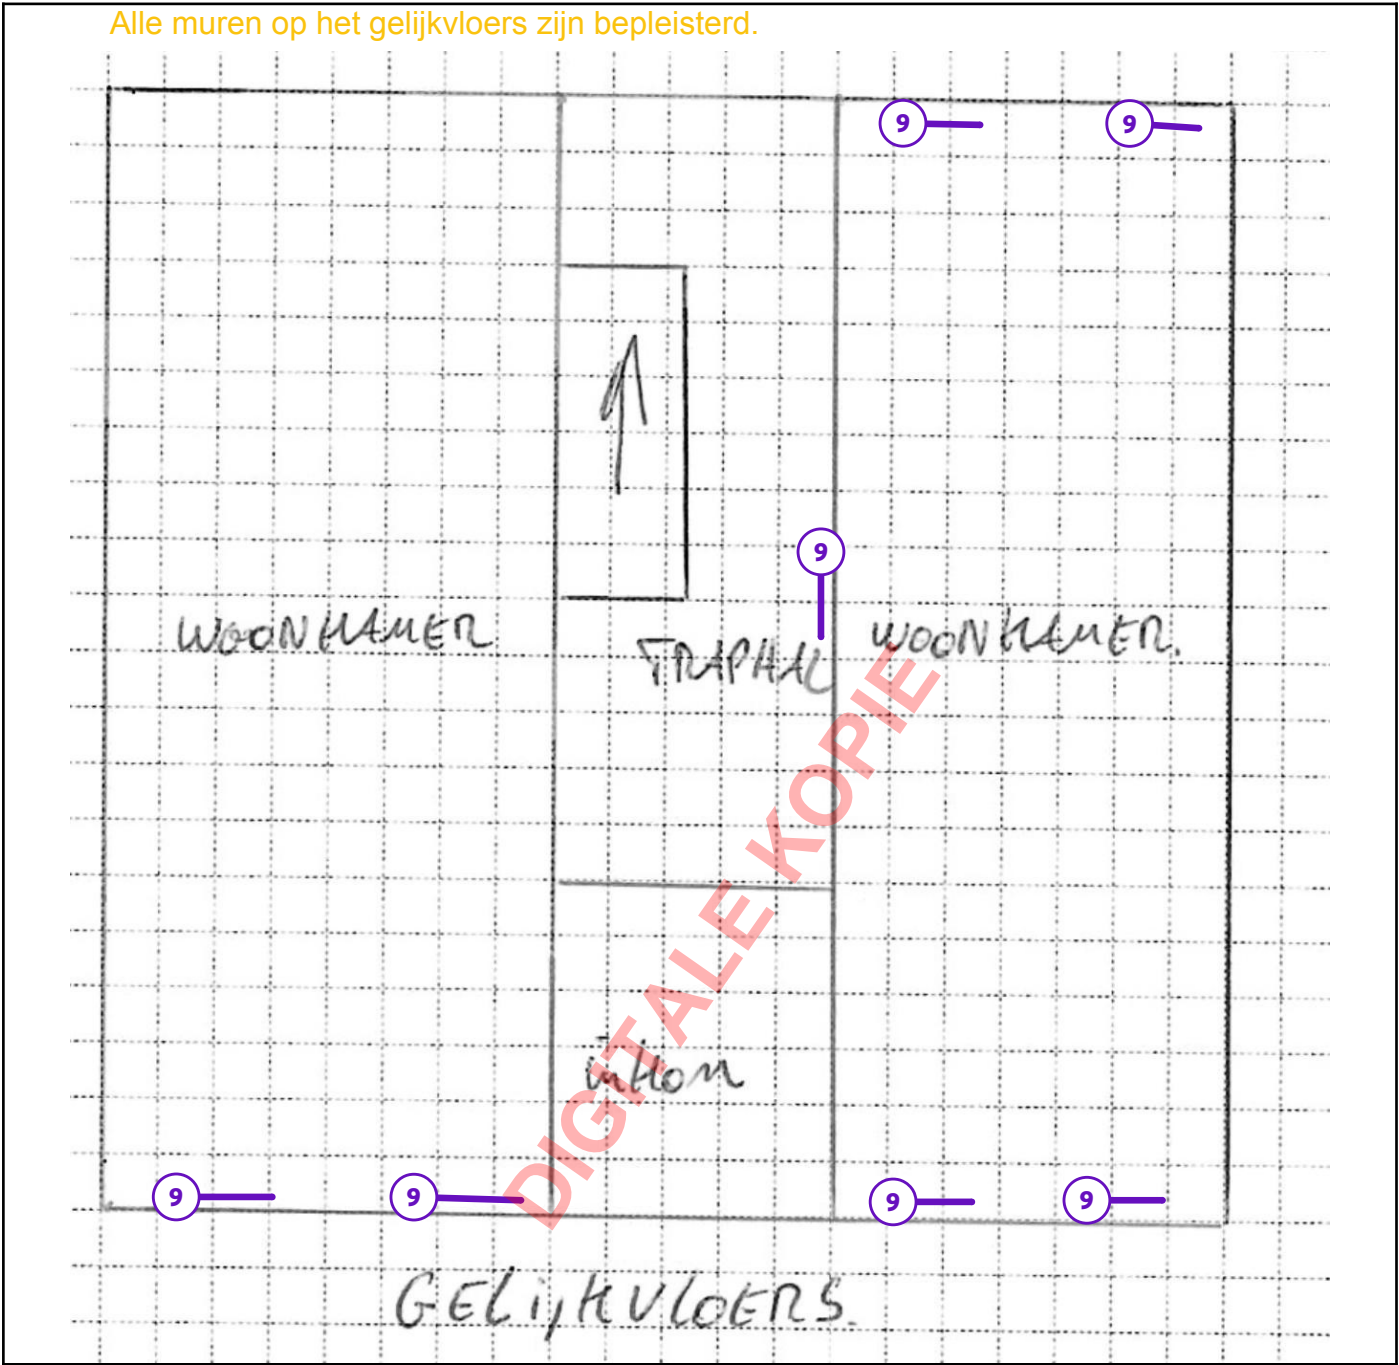
# Plan 1.3: Gelijkvloers

Beschrijving	Type	Actie
9. Gietijzeren/oudere radiatoren (Bouwjaar ongekend)	Advies	-
13. Pleisterwerk - Muren	Geen asbest	-

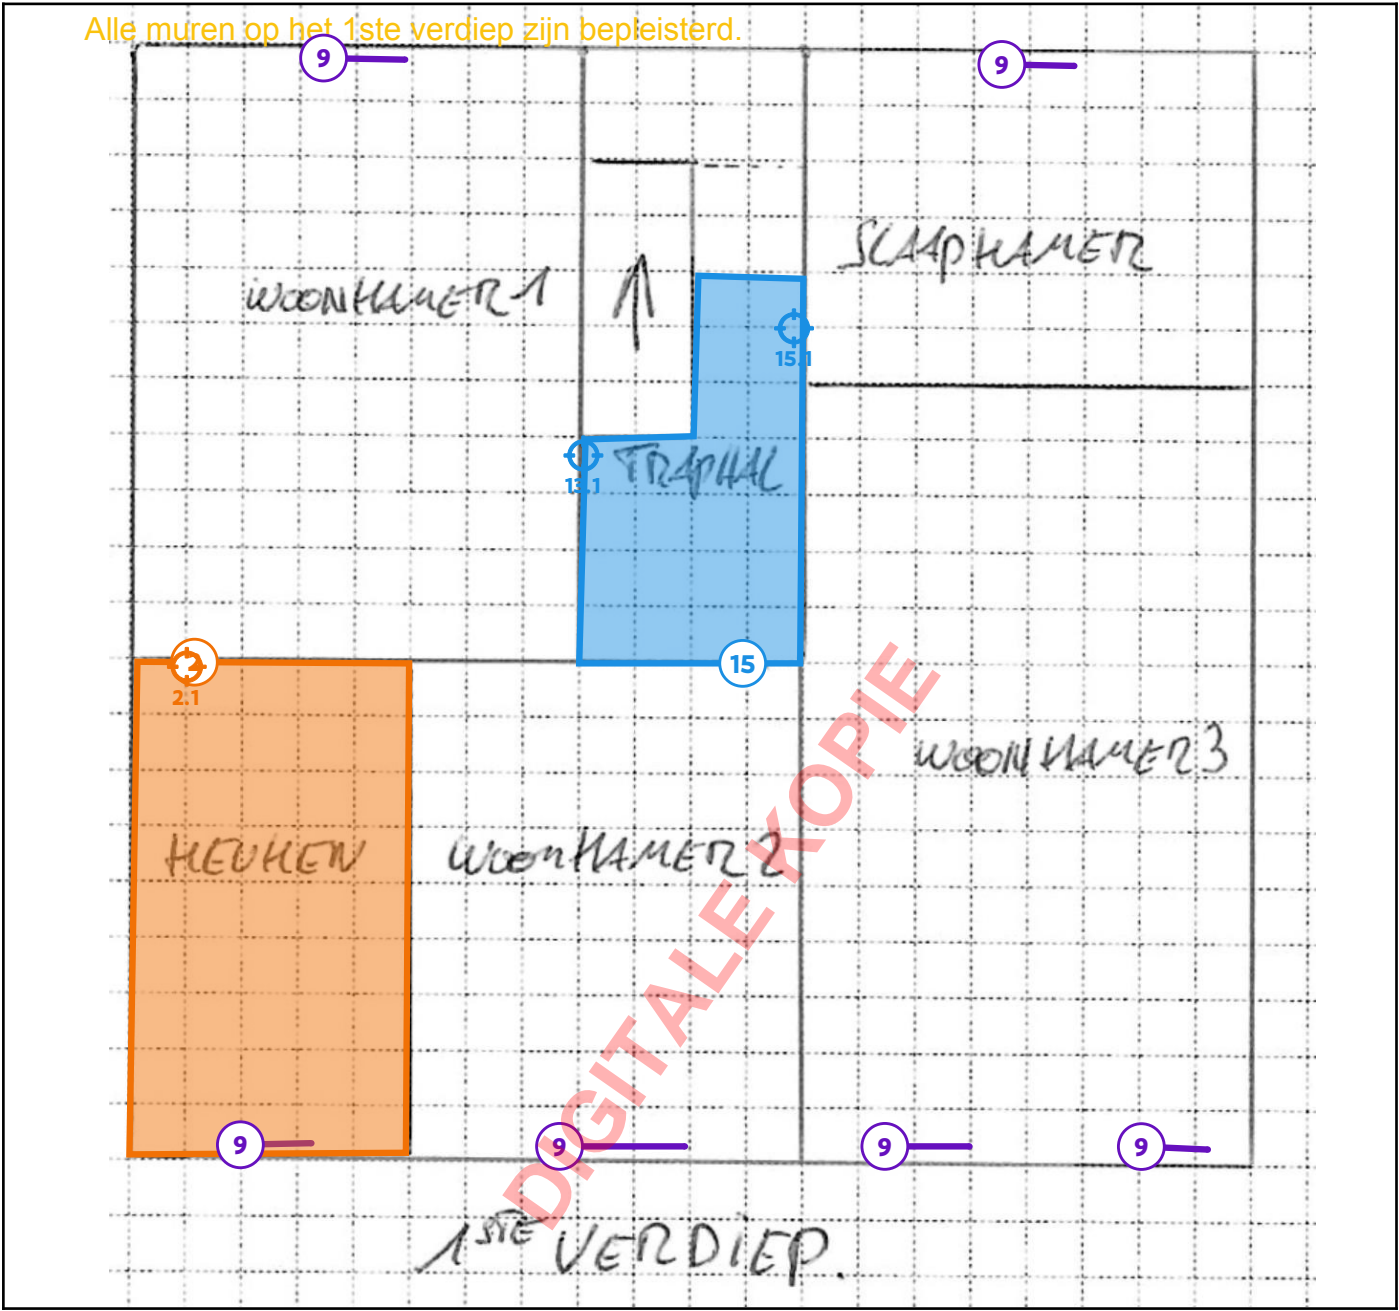
# Plan 1.4: 1ste verdiep

Beschrijving	Type	Actie
2. Vinylzeil - Ruimte: keuken 1ste verdiep	Asbestmateriaal	Verwijderen
2.1 Code: PS07	Puntmonster	-
9. Gietijzeren/oudere radiatoren (Bouwjaar ongekend)	Advies	-

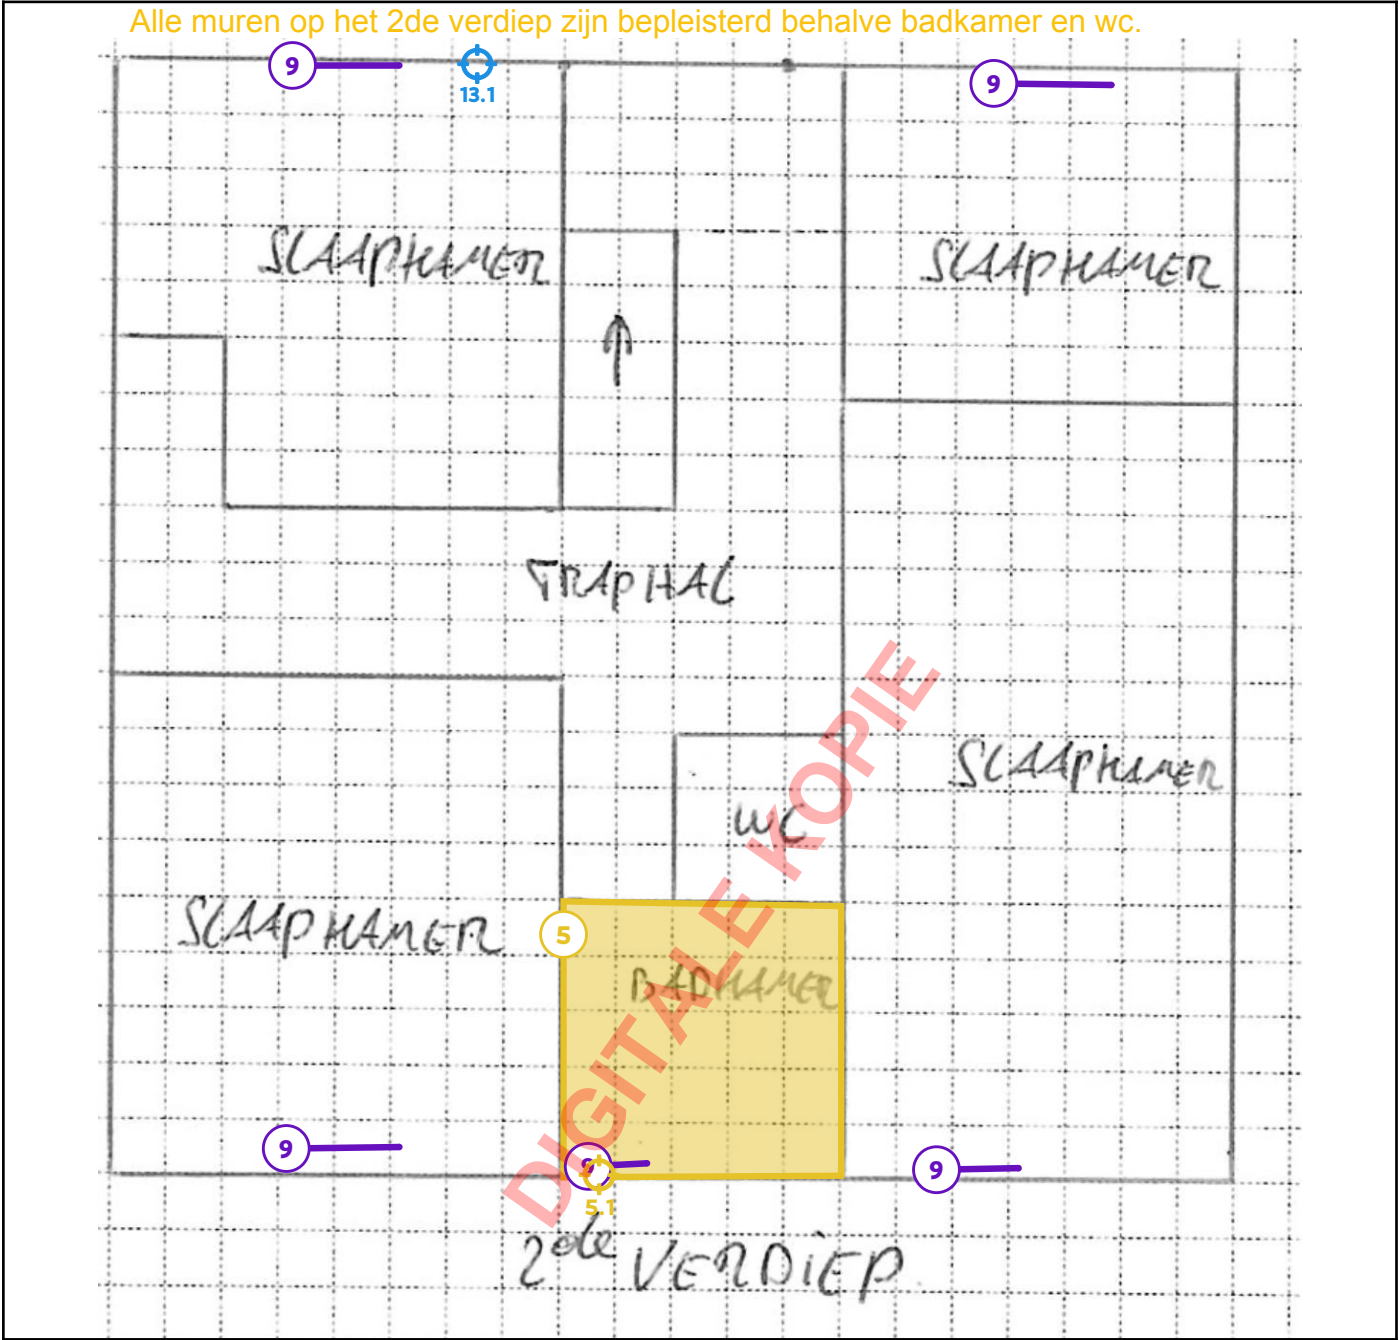
# Plan 1.5: 2de verdiep

Beschrijving	Type	Actie
5. Afwerkingmuur & plafond badkamer in volledige cementplaat.	Asbestmateriaal	Zorgvuldig beheren
5.1 Code: PS10	Puntmonster	-
9. Gietijzeren/oudere radiatoren (Bouwjaar	Advies	-

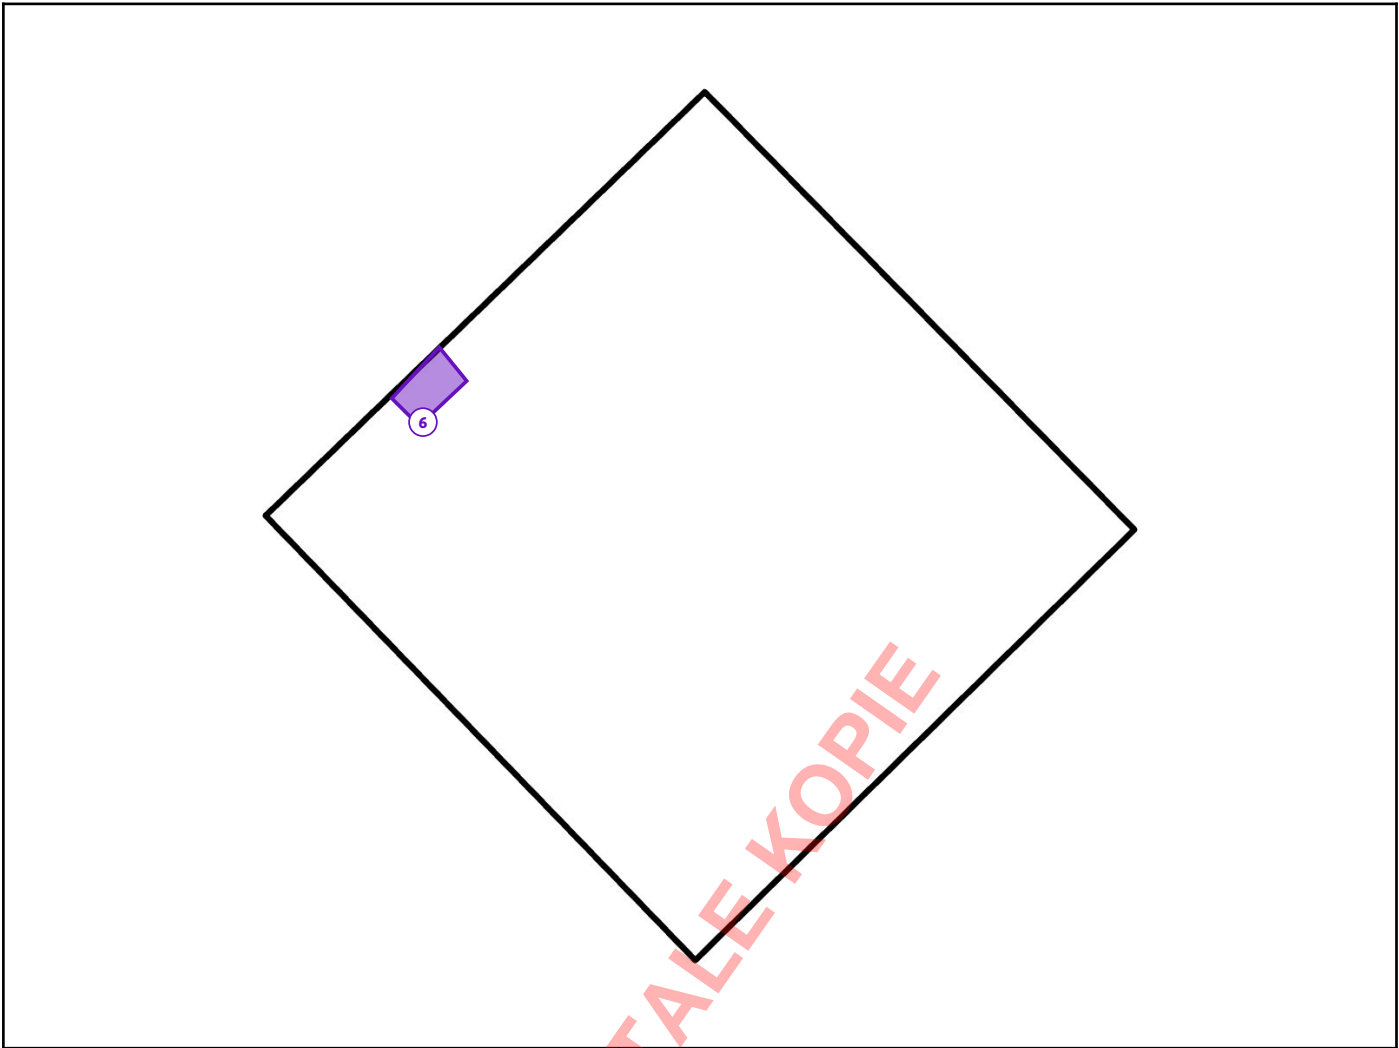
# Plan 1.13: Hoofdgebouw plan

Beschrijving	Type	Actie
6. Schouw(en) - Hoger dan 3,5 meter	Beperking	-

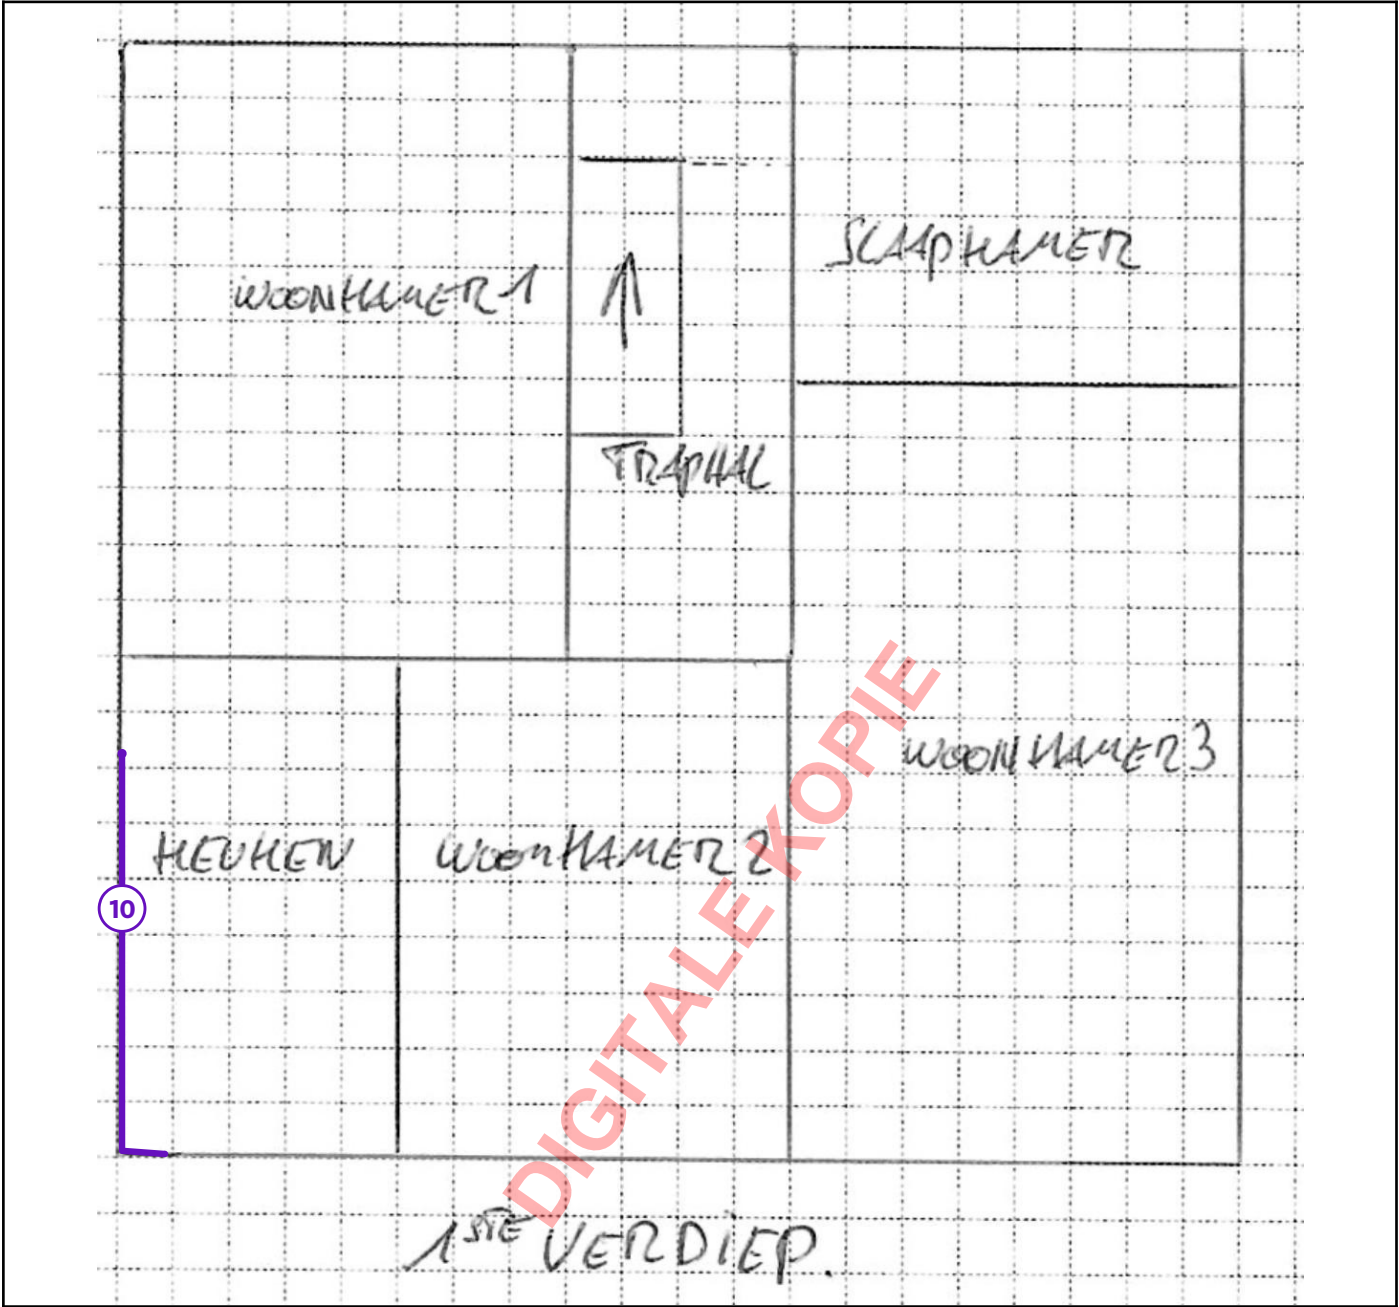
Plan 1.14: 1ste verdiep

Beschrijving	Type	Actie
10. Tegellijn achter wandtegels & plinten	Advies	-
