# Asbestinventarisatetest

Weggevoerdenstraat 9, 9400 Ninove

Attestnummer : 20250305-000317.000

## Zone 1: Hoofdgebouw

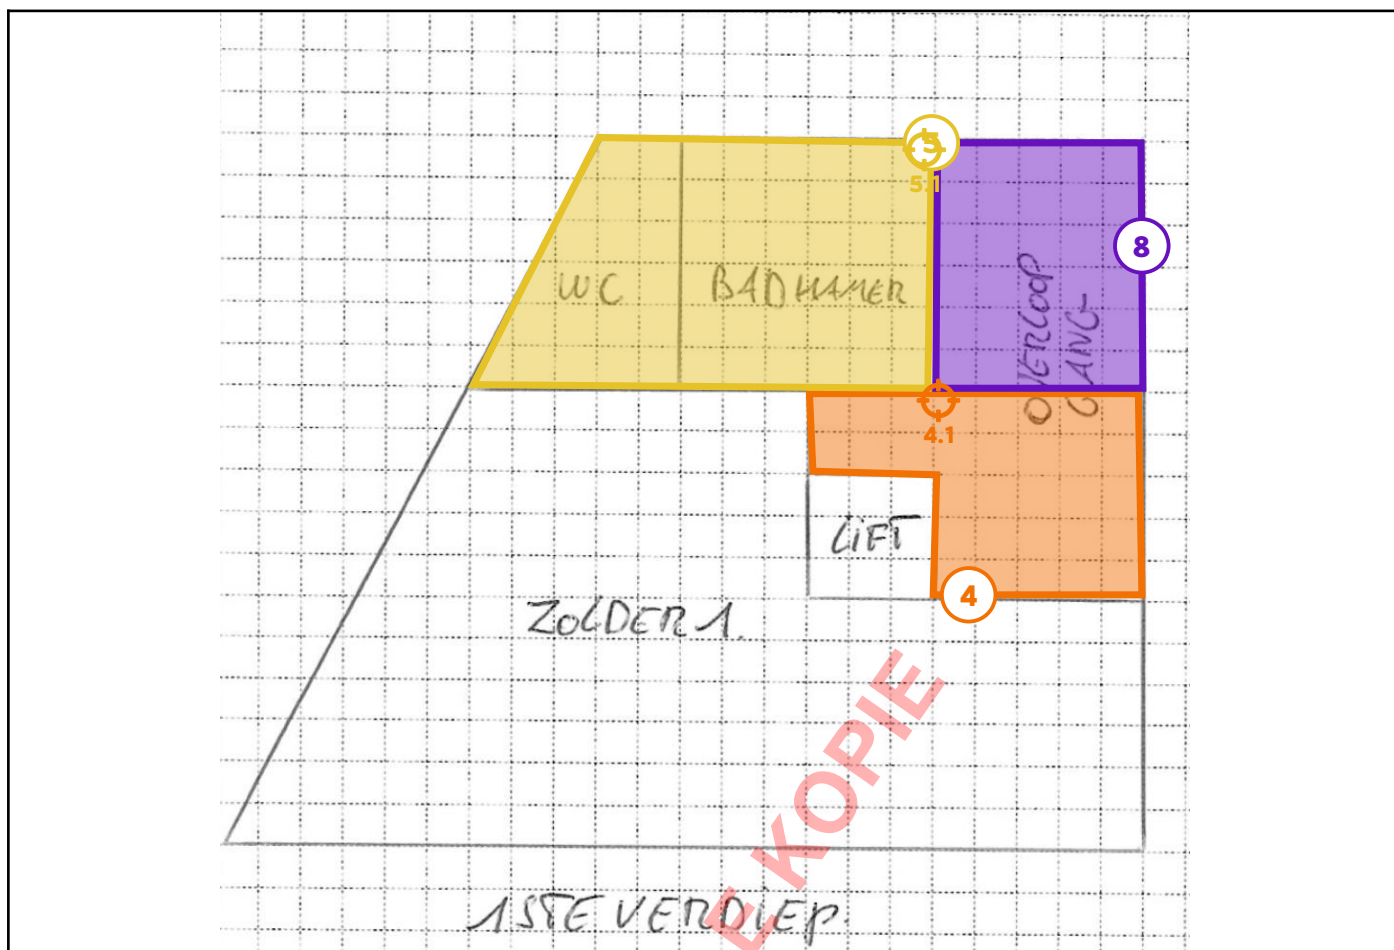
## Plan 1.2: 1ste verdiep

Beschrijving	Type	Actie
4. Vinylzeil - Ruimte: overloop	Asbestmateriaal	Verwijderen
4.1 Code: PS03	Puntmonster	-
5. Vezelplaat Muren en plafond badkamer	Asbestmateriaal	Zorgvuldig beheren
5.1 Code: PS02	Puntmonster	-
8. Verlaagde/valse plafonds (Achterliggende lagen)	Advies	-

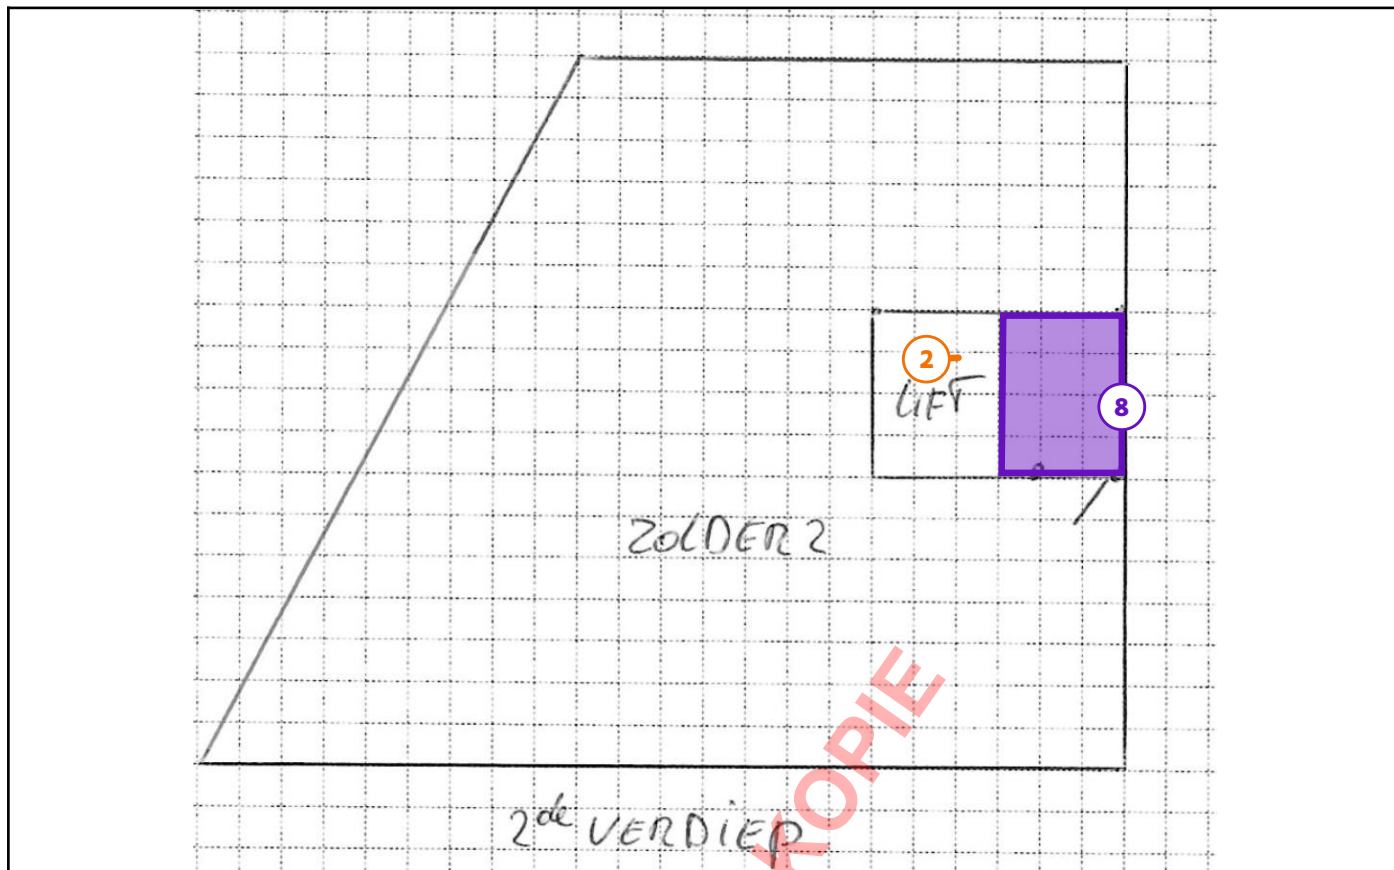
## Plan 1.3: 2de verdiep

Beschrijving	Type	Actie
2. Liftinstallatie remmen.	Asbestmateriaal	Verwijderen
8. Verlaagde/valse plafonds (Achterliggende lagen)	Advies	-

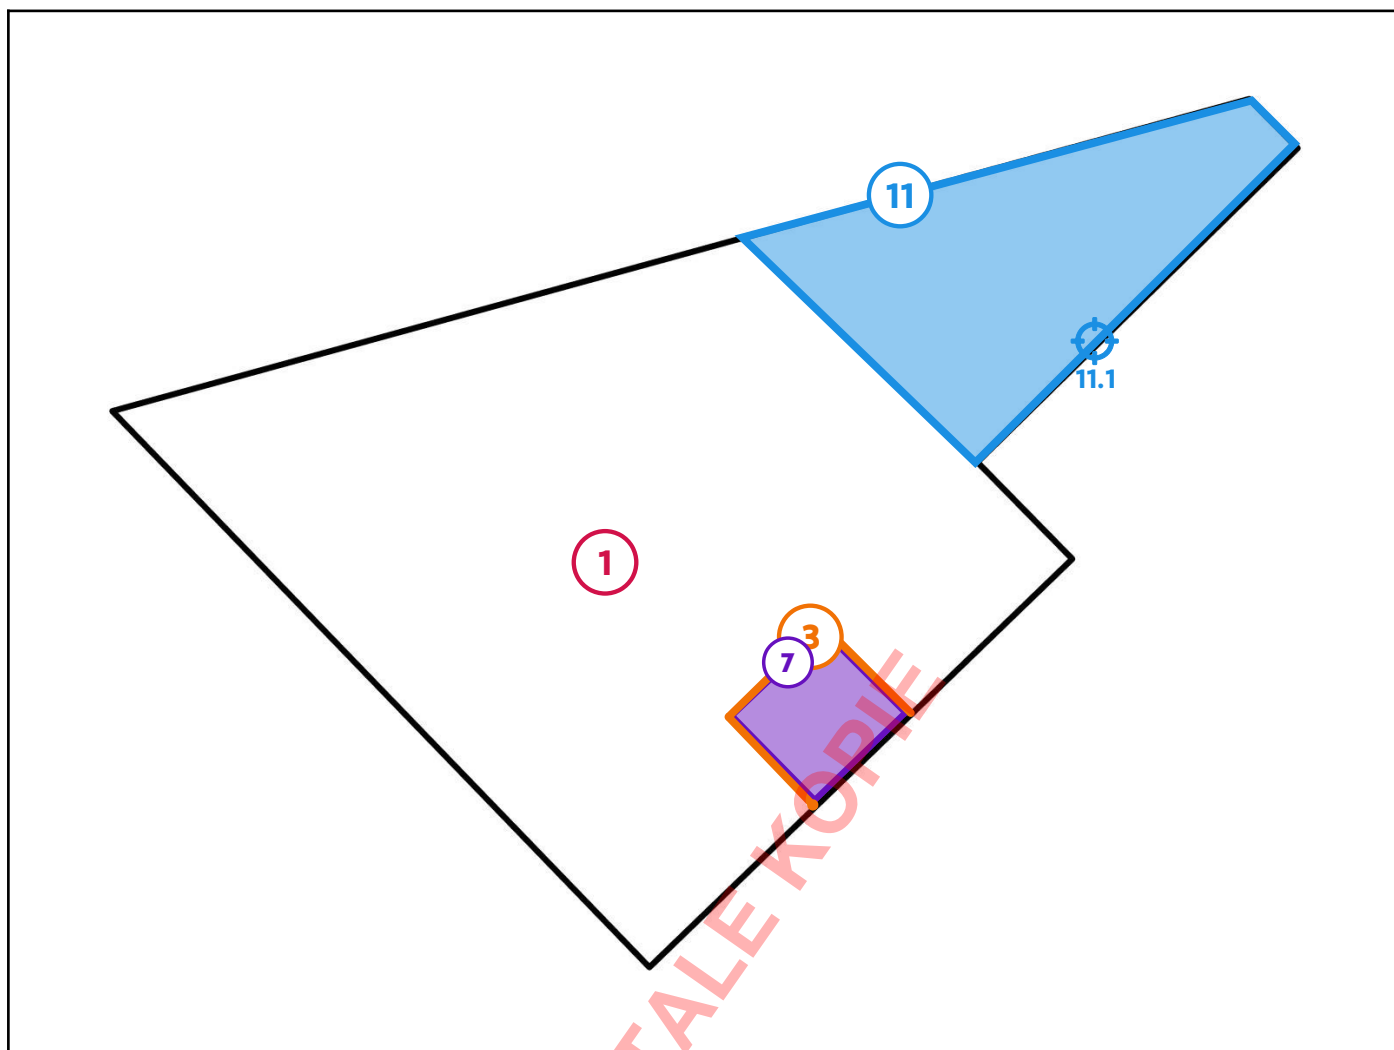
## Plan 1.4: Hoofdgebouw plan

Beschrijving	Type	Actie
1. Rookgaskanaal - Afzuigkap keuken	Asbestmateriaal	Dringend verwijderen
3. Leien - bekleding liftkoker	Asbestmateriaal	Verwijderen
7. Dak + toebehoren - Hoger dan 3,5 meter	Beperking	-
11. Roofing/bitumen - Plat dak (Toplaag)	Geen asbest	-
11.1 Code: PS06	Puntmonster	-

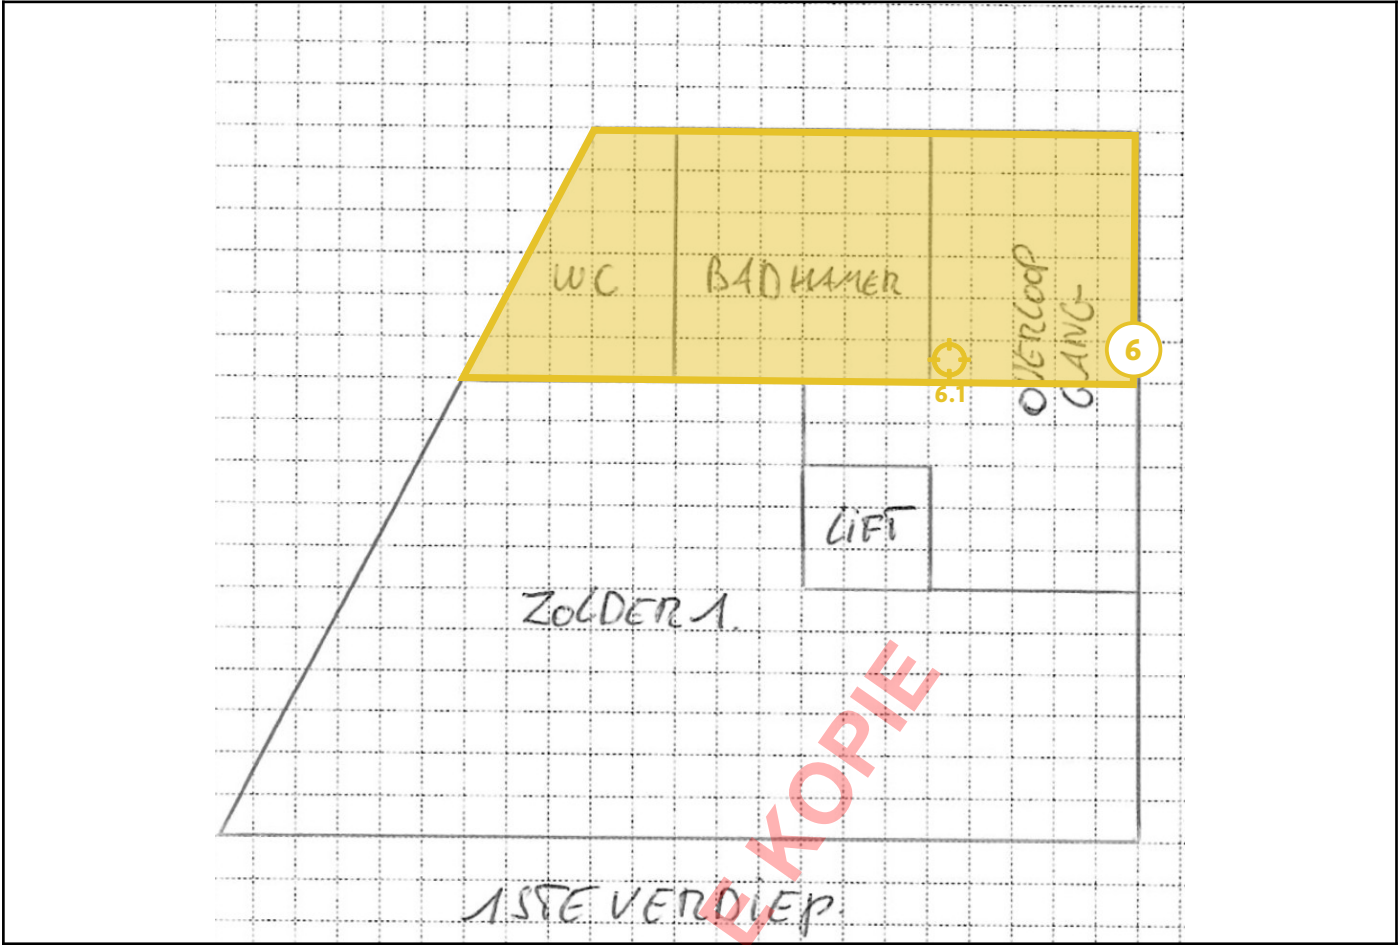
# Plan 1.5: 1ste verdiep

Beschrijving	Type	Actie
6. cementplaat vloer	Asbestmateriaal	Zorgvuldig beheren
6.1 Code: PS04	Puntmonster	-
