Asbestinventarisatetest

Bevrijdingslaan 260, 9000 Gent

Attestnummer : 20230106-000250.000

Uitgegeven op : 06.01.2023

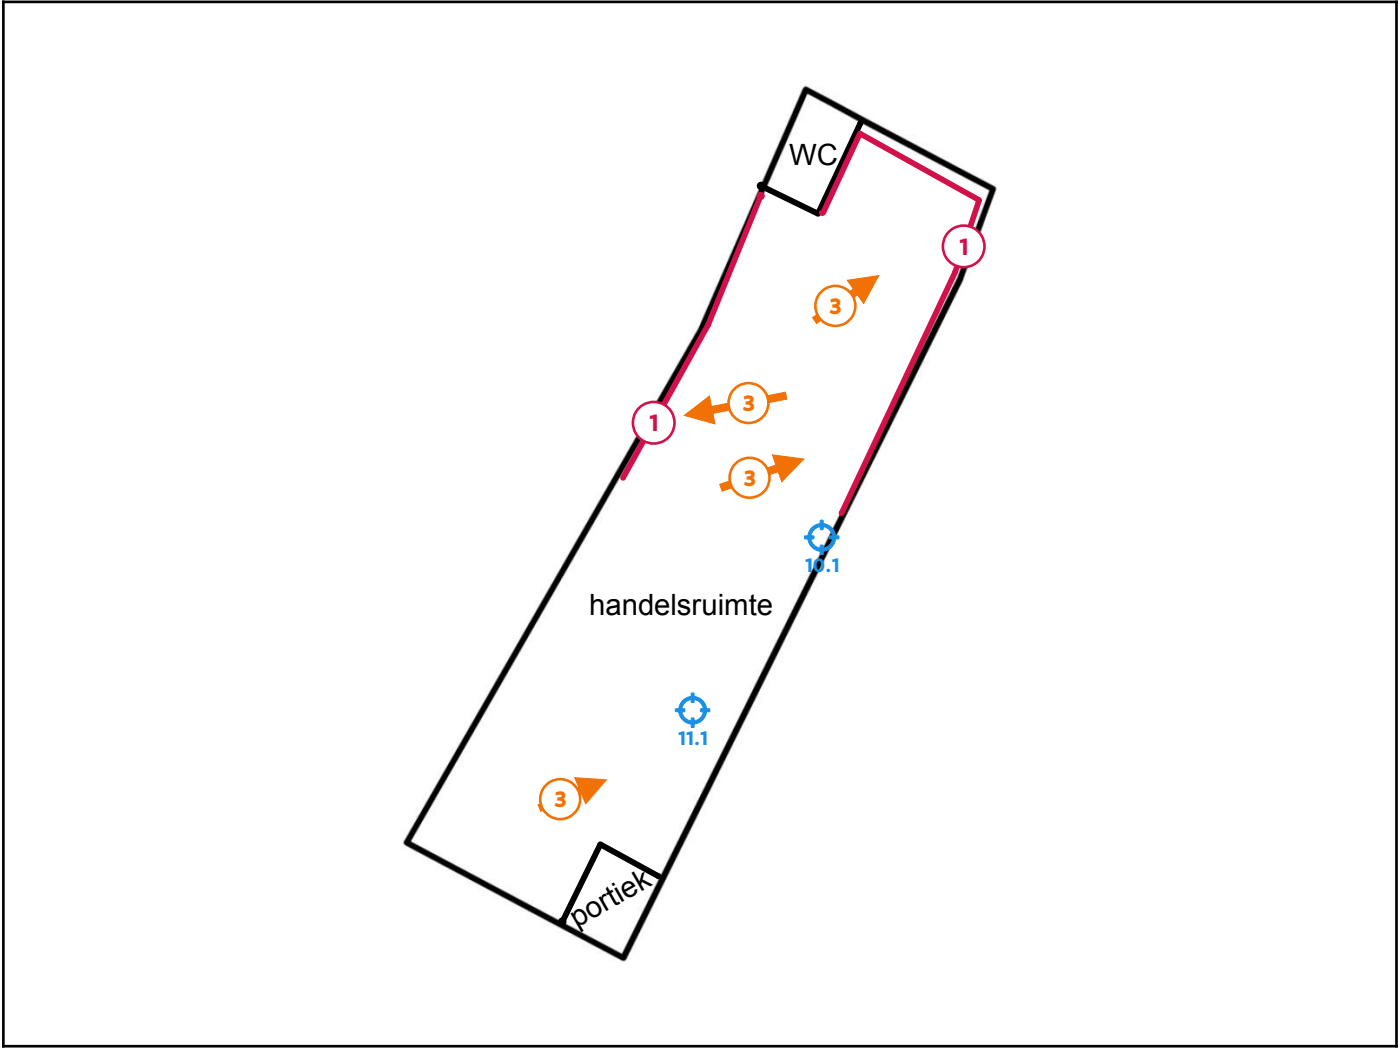
Plan 1.1: schets +00

Beschrijving	Type	Actie
1. tegellijm faience wand	Asbestmateriaal	Dringend verwijderen
3. isolatiekoord kabel verlichting	Asbestmateriaal	Verwijderen
10. pleisterwerk muren	Geen asbest	-
10.1 Code: 22071-01	Mengmonster	-
11. pleisterwerk plafonds	Geen asbest	-
11.1 Code: 22071-02	Mengmonster	-

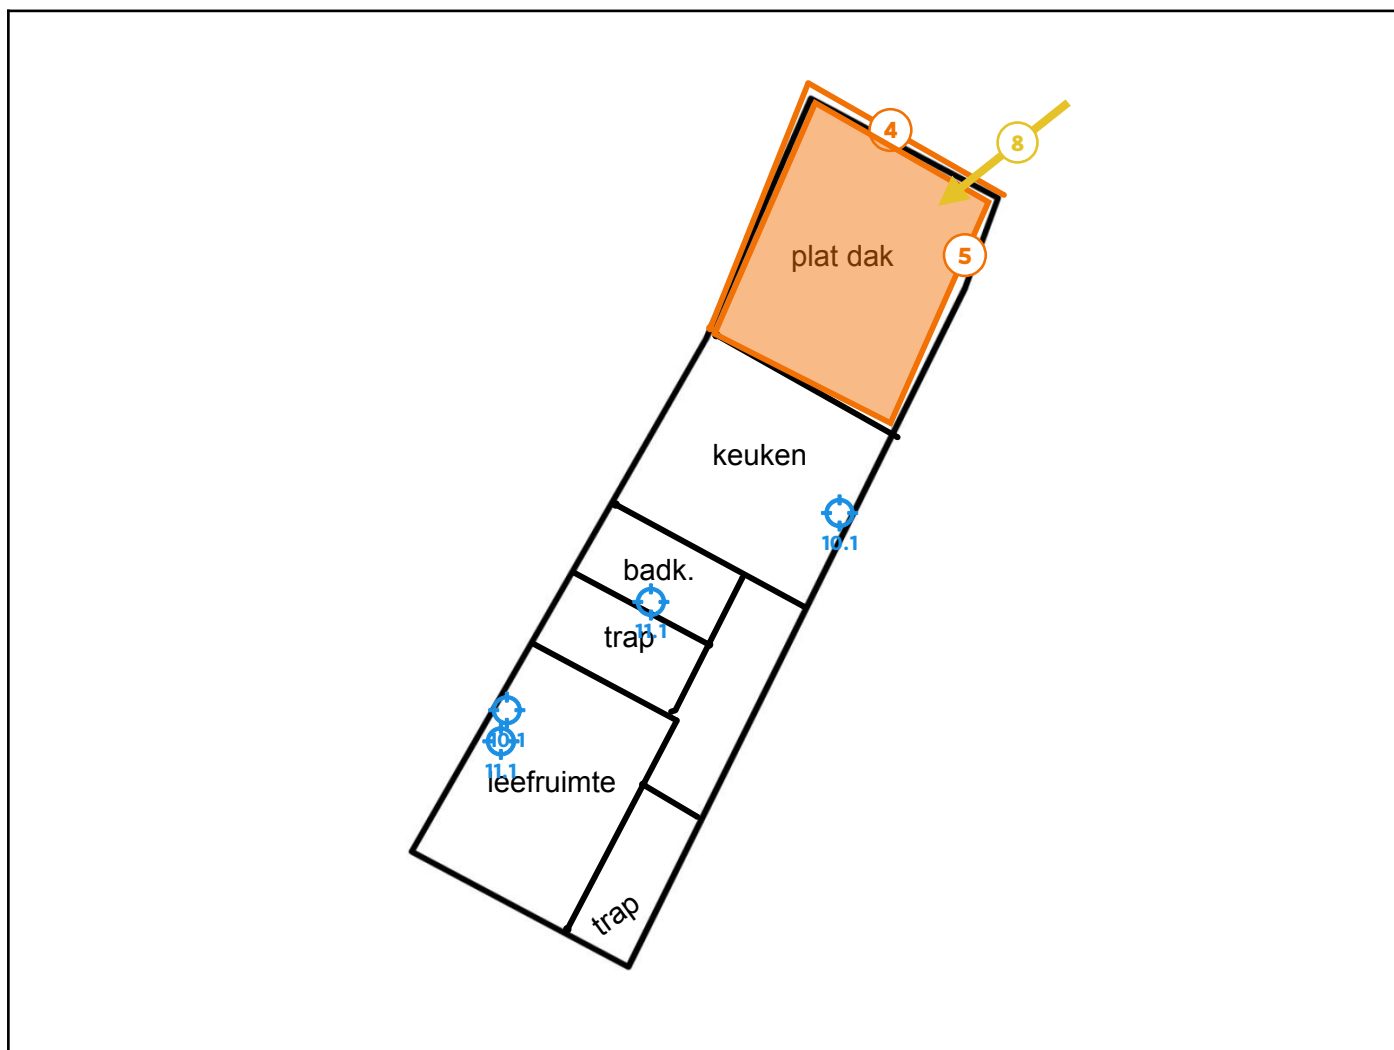
Plan 1.2: schets +01

Beschrijving	Type	Actie
4. dekstenen aan plat dak	Asbestmateriaal	Verwijderen
5. roofing plat dak	Asbestmateriaal	Verwijderen
8. zwarte lijmlagen plat dak	Asbestmateriaal	Zorgvuldig beheren
10. pleisterwerk muren	Geen asbest	-
10.1 Code: 22071-01	Mengmonster	-
11. pleisterwerk plafonds	Geen asbest	-
11.1 Code: 22071-02	Mengmonster	-

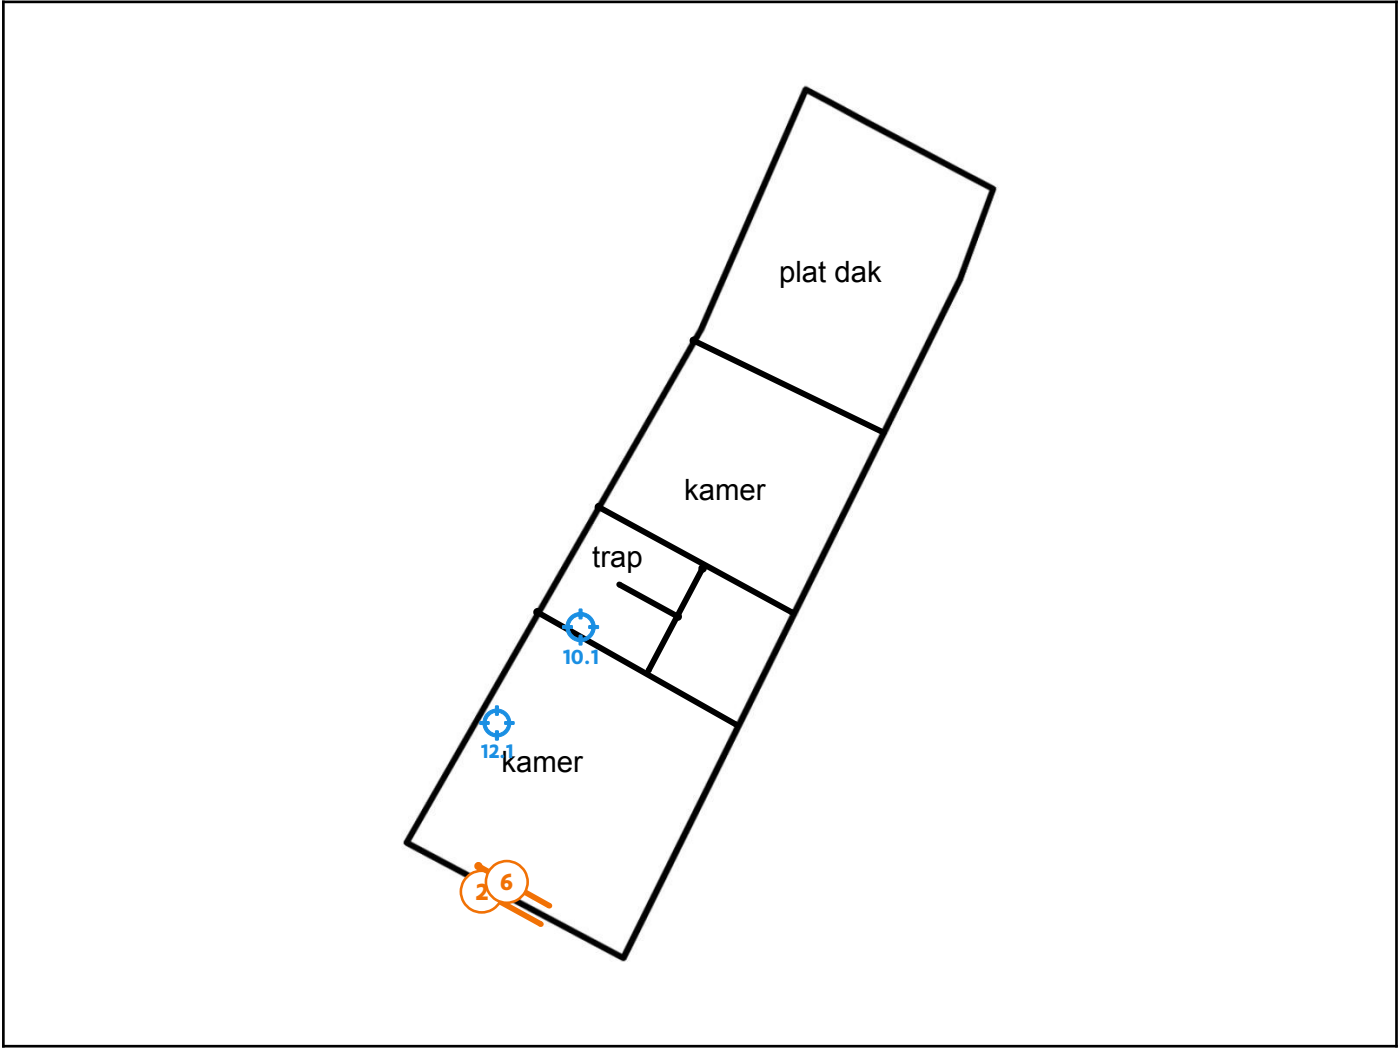
Plan 1.3: schets +02

Beschrijving	Type	Actie
2. mastiek buitenschrijnwerk +02 (buitenkant)	Asbestmateriaal	Verwijderen
6. mastiek buitenschrijnwerk +02 (binnenkant)	Asbestmateriaal	Verwijderen
10. pleisterwerk muren	Geen asbest	-
10.1 Code: 22071-01	Mengmonster	-
12. restanten viltachtig materiaal aan rookgasopening	Geen asbest	-
12.1 Code: 22071-03	Puntmonster	-

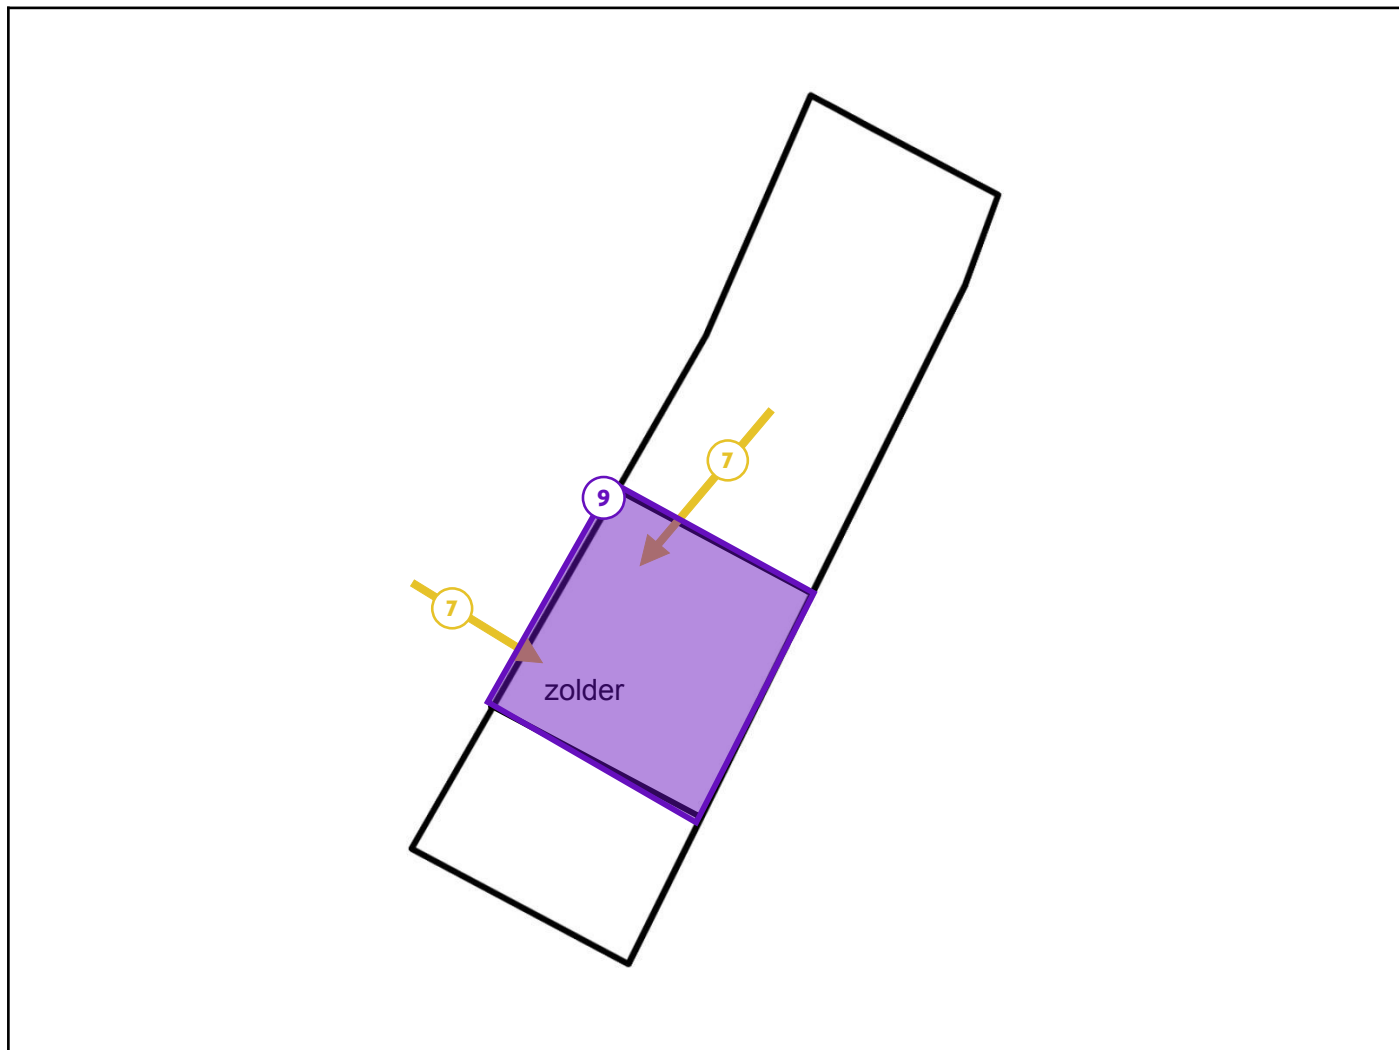
Plan 1.4: schets +03

Beschrijving	Type	Actie
7. rookgasafvoerkanalen schouw	Asbestmateriaal	Zorgvuldig beheren
9. zolder	Beperking	-
