Asbestinventarisatetest

Vierweegsestraat 75/1, 9032 Gent

Attestnummer : **20250423-000181.000**

Uitgegeven op : **23.04.2025**

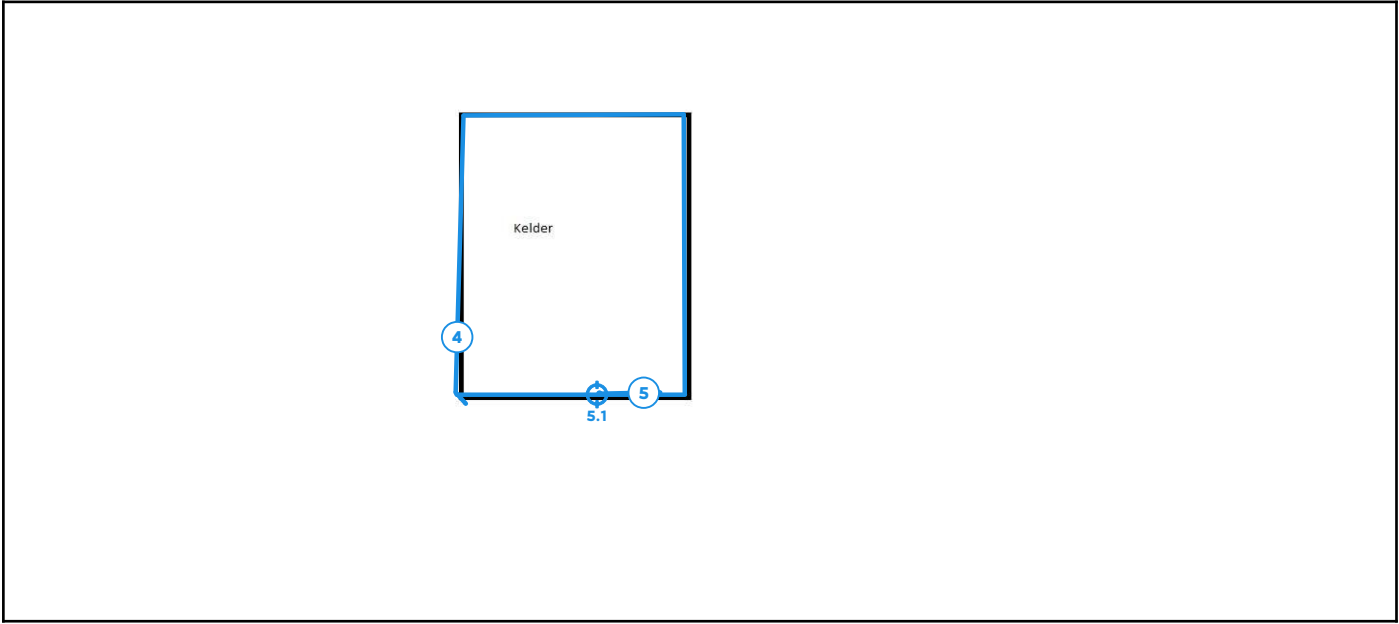
Plan 1.1: Kelder

Beschrijving	Type	Actie
4. Woning - pleisterwerk - muren	Geen asbest	-
5. Woning - kit - ramen	Geen asbest	-
5.1 Code: MM03	Mengmonster	-

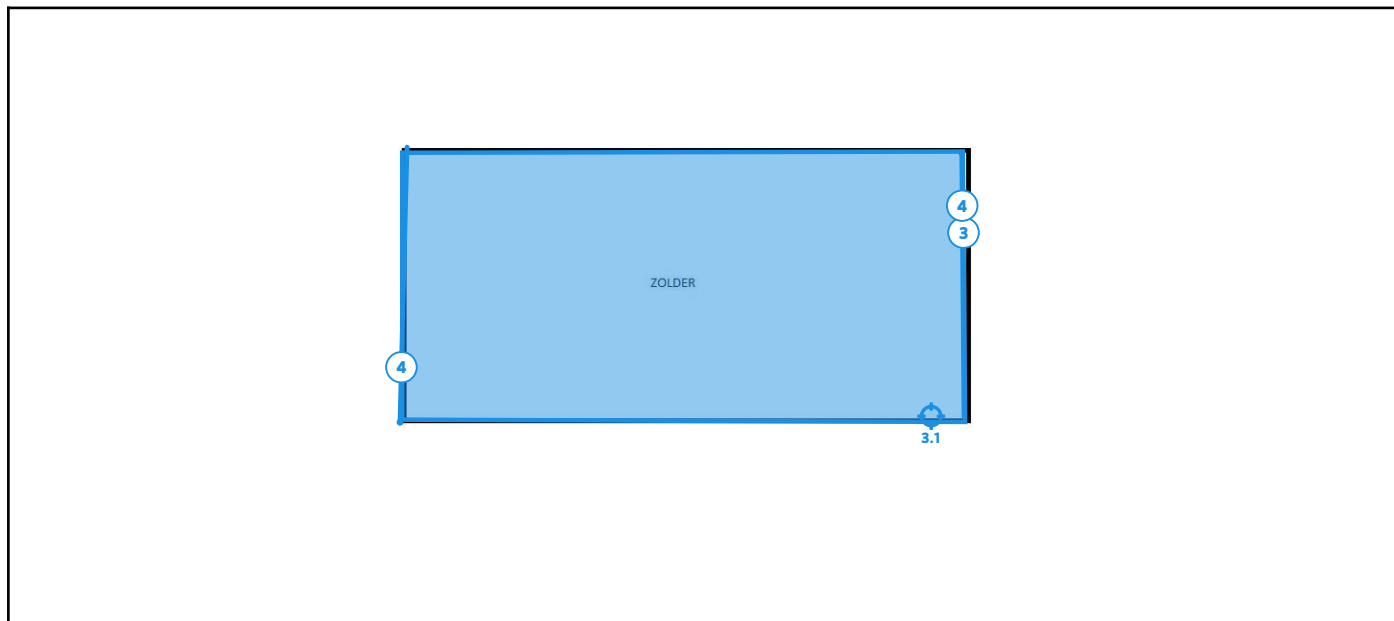
Plan 1.2: Zolder

Beschrijving	Type	Actie
3. Woning - menuiserie - onderdak	Geen asbest	-
3.1 Code: onderdak menuiserie	Puntmonster	-
4. Woning - pleisterwerk - muren	Geen asbest	-

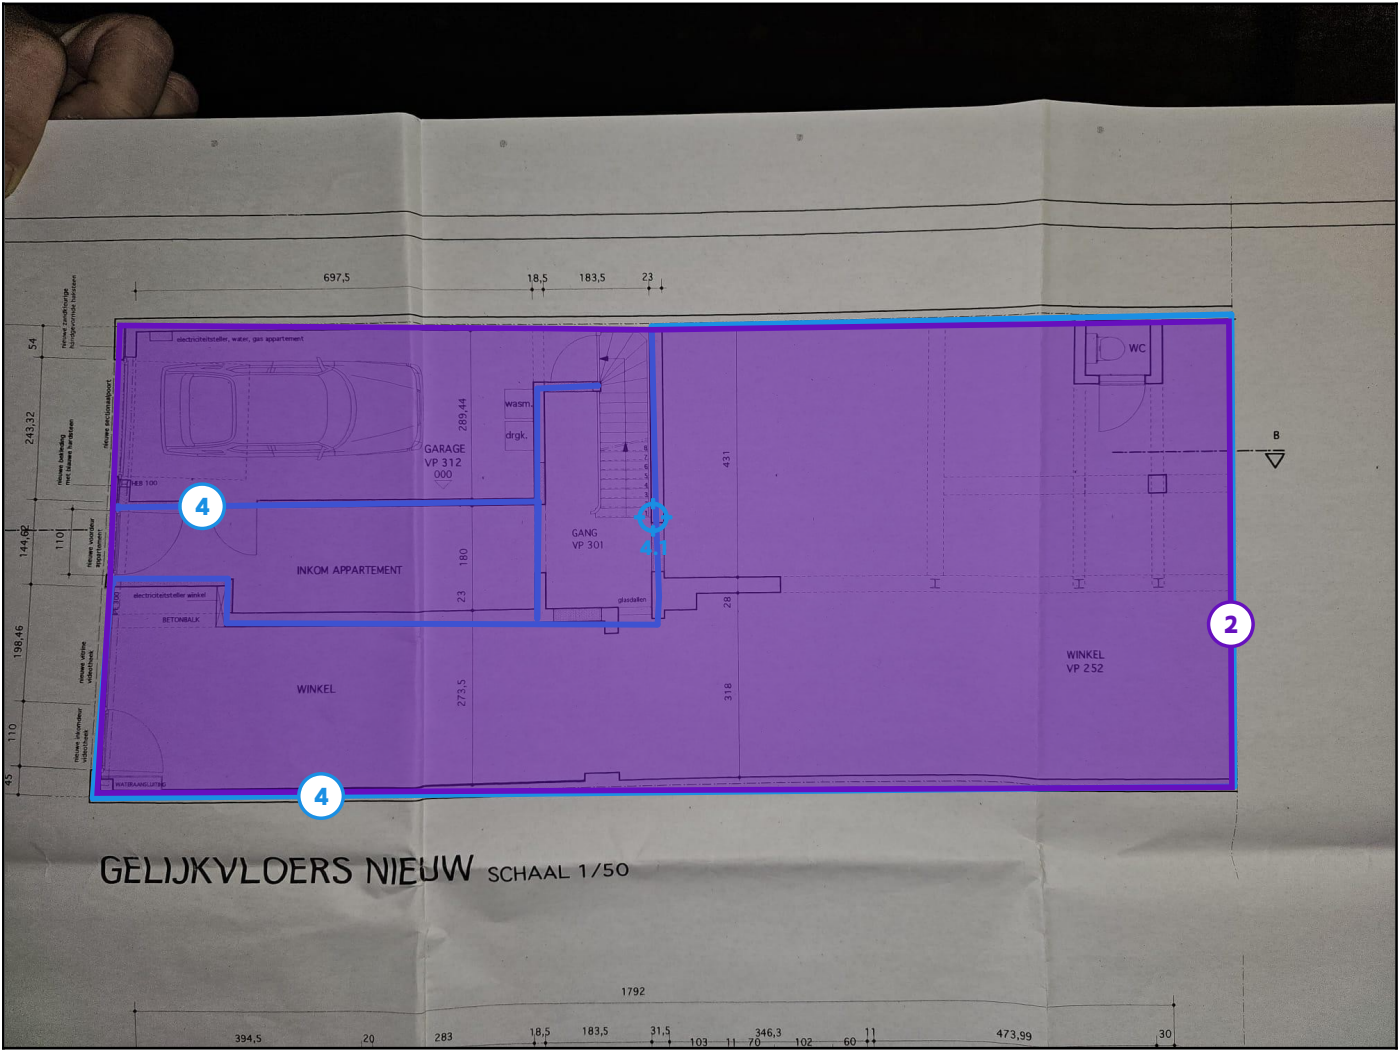
Plan 1.3: Gelijkvloers

Beschrijving	Type	Actie
2. Plafonds uit niet asbestverdacht materiaal	Advies	-
4. Woning - pleisterwerk - muren	Geen asbest	-
4.1 Code: MM01	Mengmonster	-

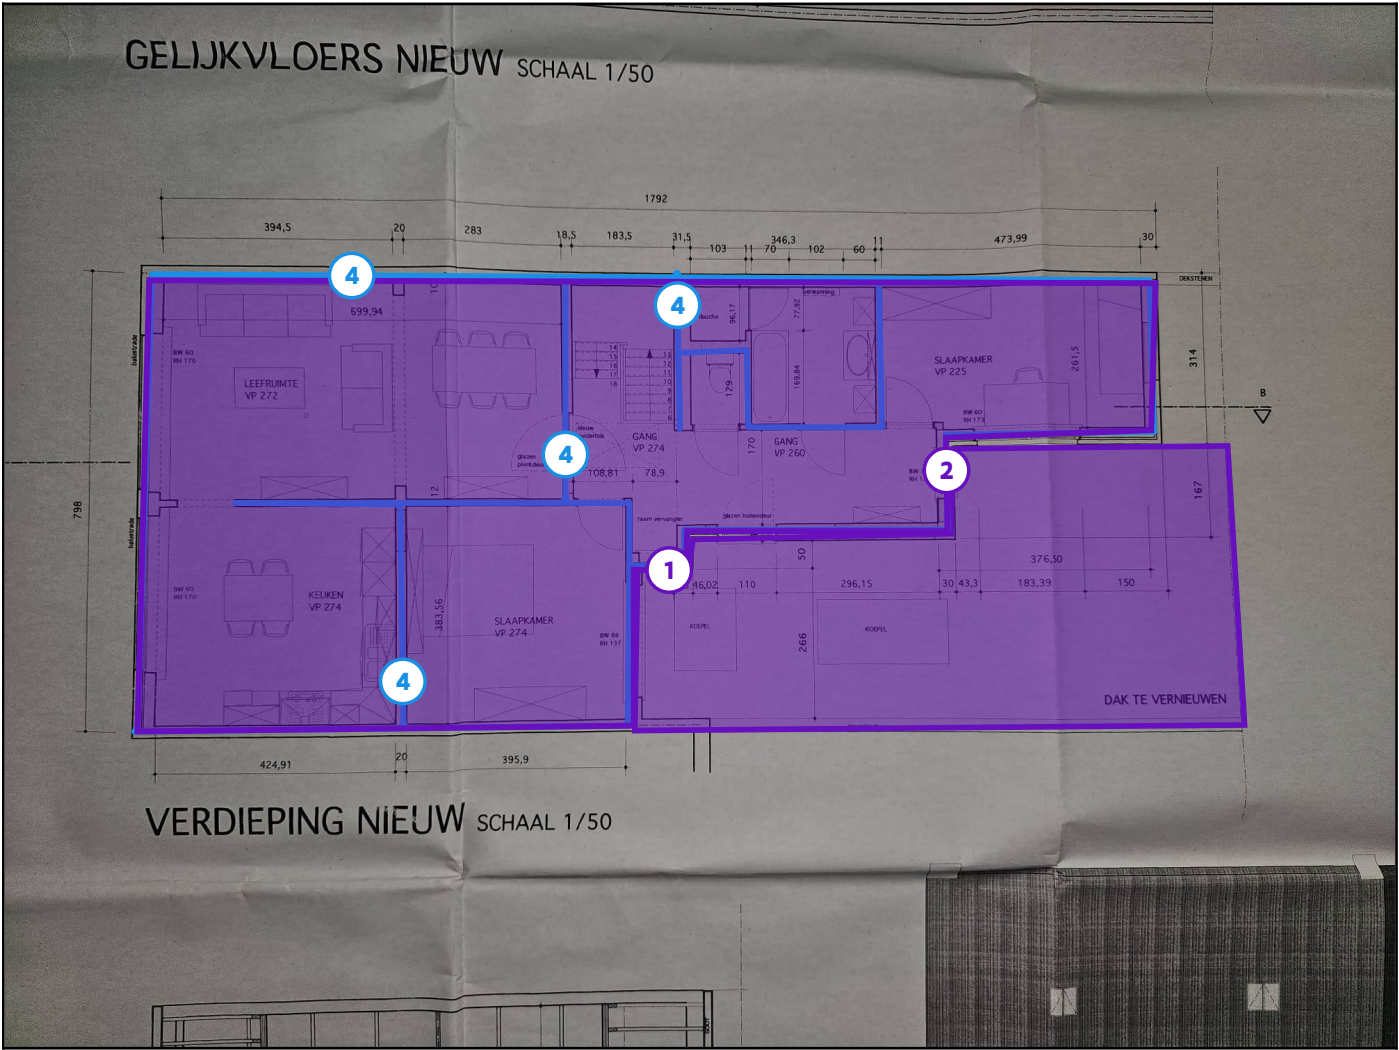
Plan 1.4: 1ste verdiep

Beschrijving	Type	Actie
1. EPDM platdak	Advies	-
2. Plafonds uit niet asbestverdacht materiaal	Advies	-
4. Woning - pleisterwerk - muren	Geen asbest	-
