Asbestinventarisatetest

Molenwalstraat 64, 9030 Gent

Attestnummer : 20250531-000159.000

Uitgegeven op : 31.05.2025

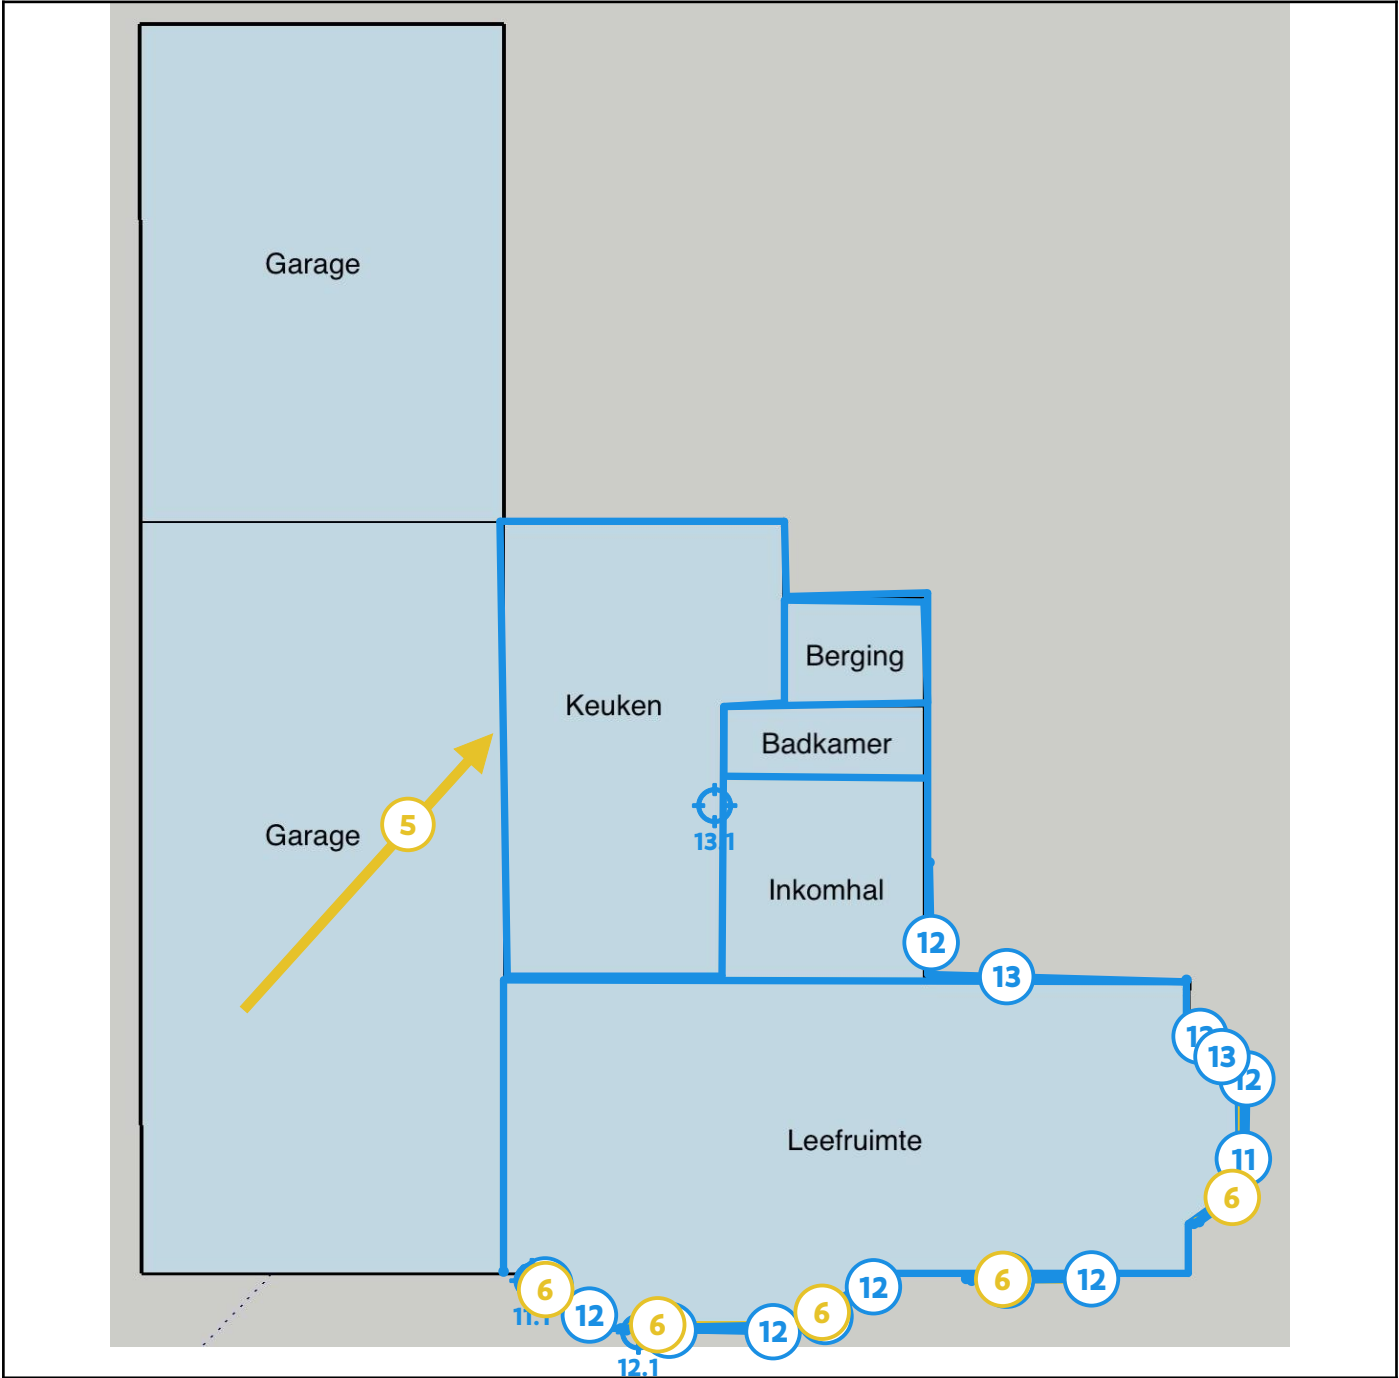
Plan 1.2: Gelijkvloers

Beschrijving	Type	Actie
5. Bakelieten elementen	Asbestmateriaal	Zorgvuldig beheren
6. Vensterbanken	Asbestmateriaal	Zorgvuldig beheren
11. Mastiek tussen glas en profiel	Geen asbest	-

11.1 Code: MM06	Puntmonster	-
12. Mastiek tussen profiel en gevel	Geen asbest	-
12.1 Code: MM05	Puntmonster	-
13. Pleisterwerk muren	Geen asbest	-
13.1 Code: MM01	Mengmonster	-

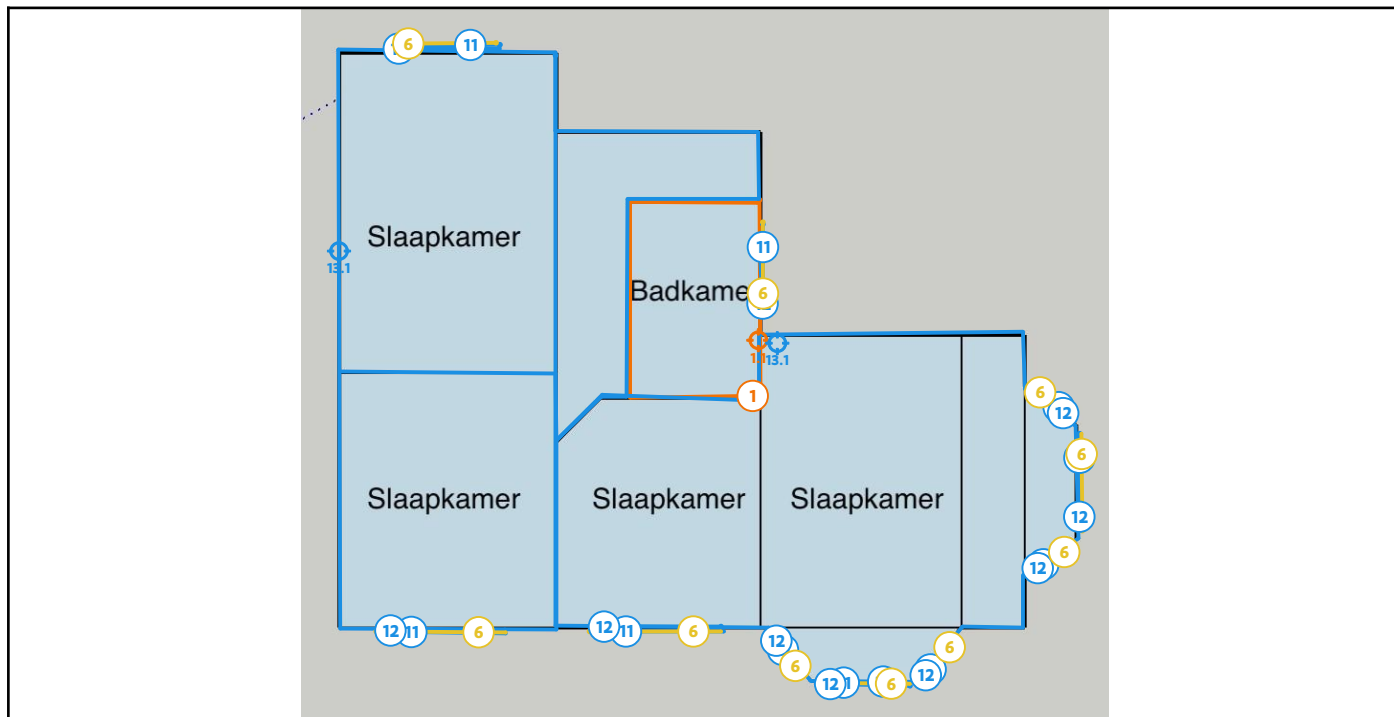
Plan 1.3: Verdieping

Beschrijving	Type	Actie
1. Vloerzeil muren badkamer	Asbestmateriaal	Verwijderen
1.1 Code: MM03	Puntmonster	-
6. Vensterbanken	Asbestmateriaal	Zorgvuldig beheren
11. Mastiek tussen glas en profiel	Geen asbest	-
12. Mastiek tussen profiel en gevel	Geen asbest	-
13. Pleisterwerk muren	Geen asbest	-
13.1 Code: MM01	Mengmonster	-

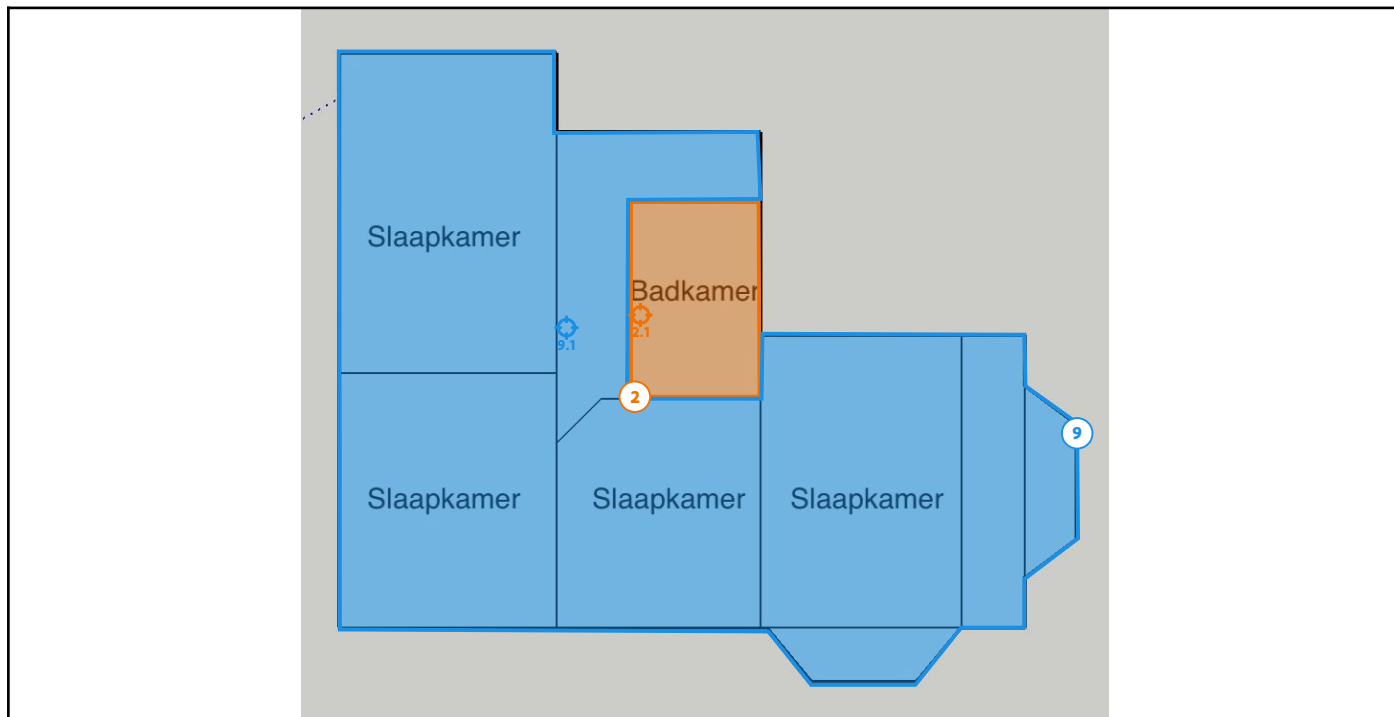
Plan 1.6: Verdieping (vloeren en plafonds)

Beschrijving	Type	Actie
2. Vloerzeil badkamer	Asbestmateriaal	Verwijderen
2.1 Code: MM02	Puntmonster	-
9. Vloerzeil eerste verdieping (kamers)	Geen asbest	-
9.1 Code: MM04	Puntmonster	-

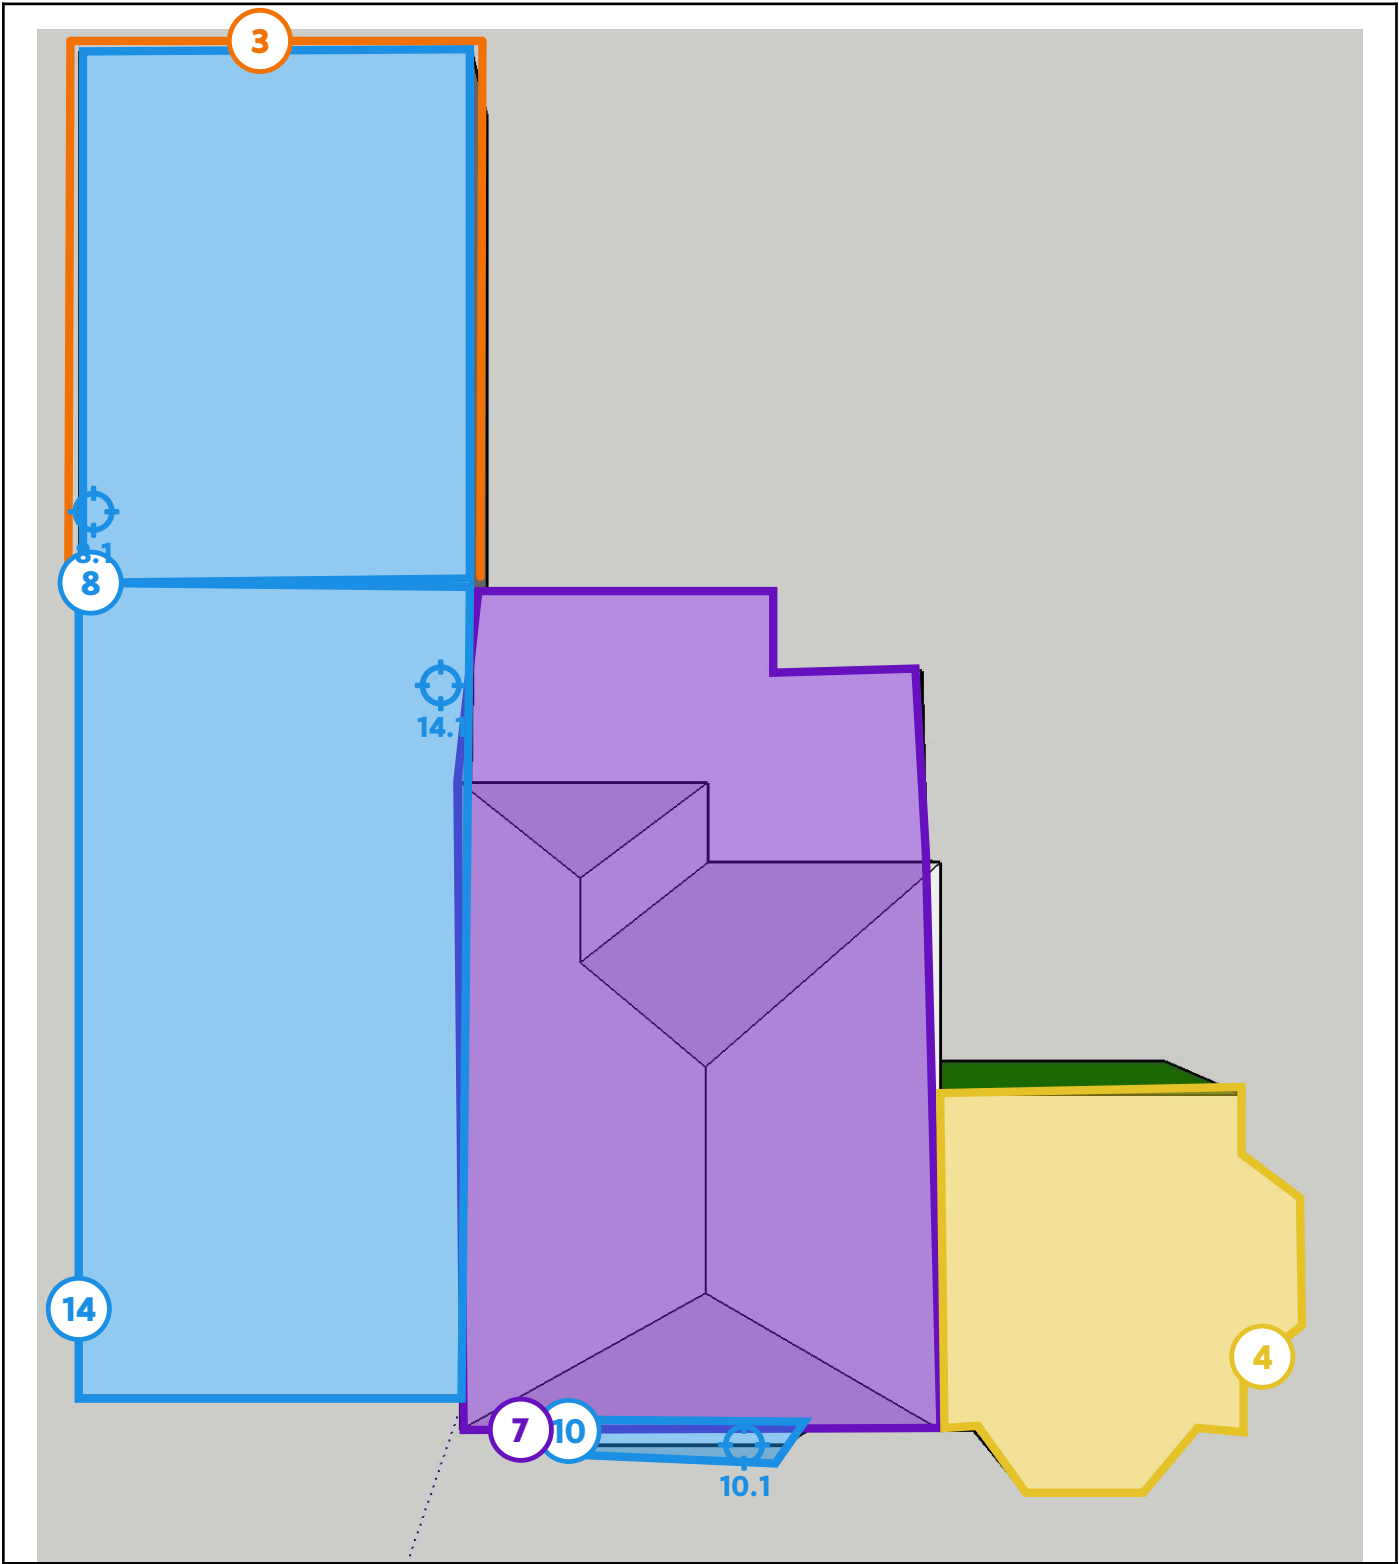
Plan 1.7: Dakplan

3. Dekstenen	Asbestmateriaal	Verwijderen
4. Roofing hoofddak	Asbestmateriaal	Zorgvuldig beheren
7. Afwerking hellend dak	Advies	-
8. Roofing garage achteraan	Geen asbest	-
8.1 Code: MM08	Puntmonster	-
10. Roofing erker	Geen asbest	-
10.1 Code: MM09	Puntmonster	-
14. Roofing garage vooraan	Geen asbest	-
14.1 Code: MM07	Puntmonster	-
